# Asbestinventarisatetest

Diestersteenweg 235, 3510 Hasselt

Attestnummer : 20230426-000355.000

Uitgegeven op : 26.04.2023

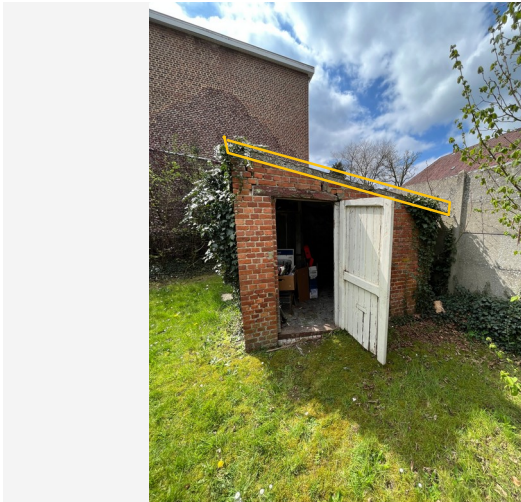
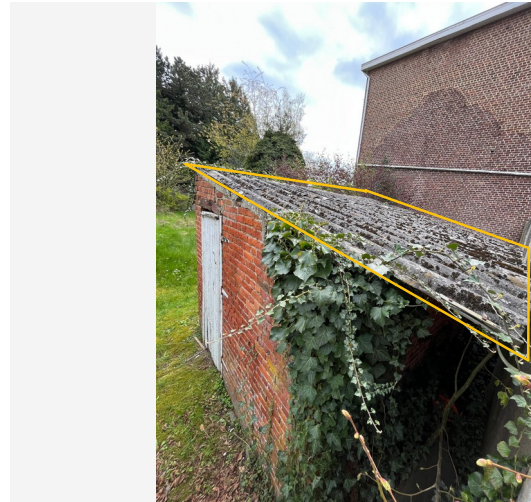
Het asbestmateriaal valt onder de mijlpaal van 2034.

**Dringend verwijderen**

| Eindbeoordeling materiaalrisico | Hoog materiaalrisico en/of hoge kans op vezelvrijgave |

| Gebondenheid | Categorie 1: hechtgebonden in oorsprong |
| Asbestsoort (vezeltype) | Crocidoliet aanwezig |
| Afschermingsgraad van het gehele materiaal | Geheel of deels (ook) vrij aan de binnenlucht |
| Toestand van het materiaal | Zwaar beschadigd, zwaar verweerd |

| Beschrijving | Golfplaat afdak stalling |

- Verwijder dit asbestmateriaal zo snel mogelijk. Volg de toestand goed op.

- Eenvoudige handelingen: mag via doe-het-zelf of door werknemer(s) met opleidingsattest eenvoudige handelingen  
Draag beschermingsmiddelen die voorgeschreven worden voor het verwijderen van asbest materialen, waaronder een FFP3 mondkap. Contacteer Limburg.net en de website voor de geldende regelgeving van dat moment voor het verwijderen van asbesthoudende materialen en het bekomen van geschikte verpakkingsmaterialen en persoonlijke beschermingsmiddelen.

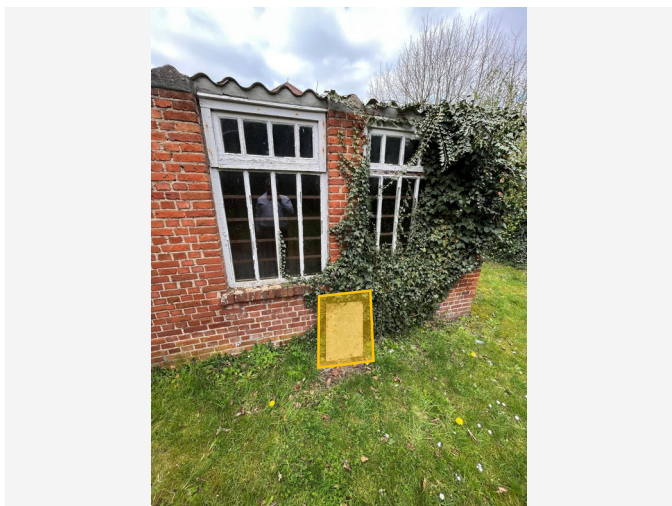
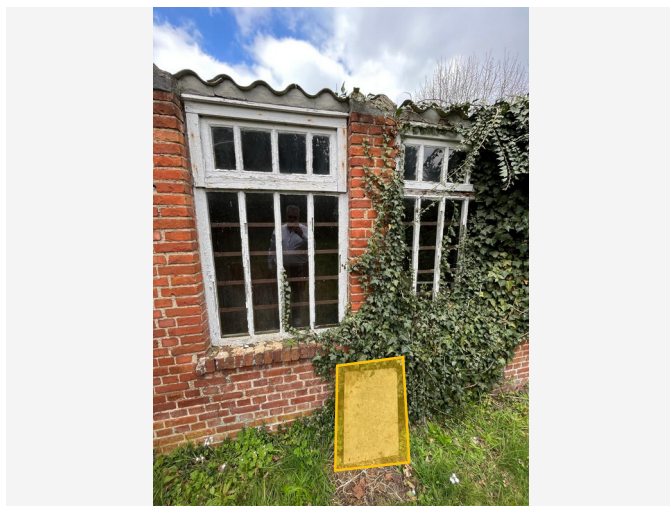
**Dringend verwijderen**

| Beschrijving | Los stuk asbestplaat in tuin |
| Type afvalstof | Betreft resten (contaminatie) van verwerking of beschadiging |
| Bron van de resten | Een stukje asbestplaat lag los langs de muur van de stal in de tuin. |

- Verwijder het asbestafval.

- Eenvoudige handelingen: mag via doe-het-zelf of door werknemer(s) met opleidingsattest eenvoudige handelingen  
Draag beschermingsmiddelen die voorgeschreven worden voor het verwijderen van asbest materialen, waaronder een FFP3 mondkap. Contacteer Limburg.net en de website voor de geldende regelgeving van dat moment voor het verwijderen van asbesthoudende materialen en het bekomen van geschikte verpakkingsmaterialen en persoonlijke beschermingsmiddelen.

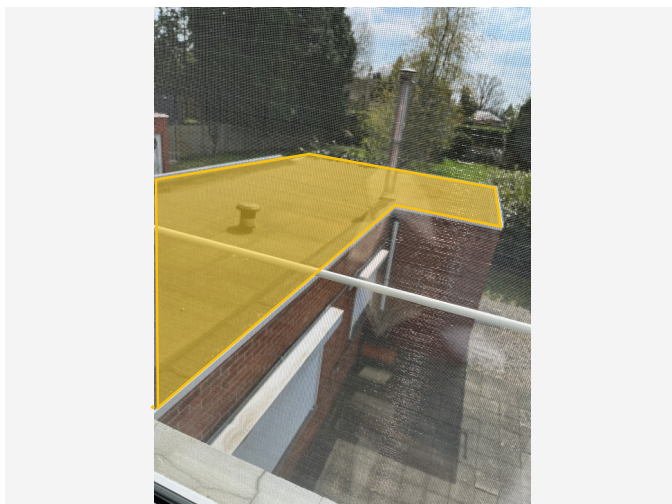
| (Asbest)materiaal | Dak- en gevelbekleding - Roofing |

Aanwezigheid van onderliggende mogelijk asbesthoudende laag is niet uit te sluiten. Indien dak (volledig) wordt vernieuwd, ook onderliggende lagen onderzoeken (bemonsteren)!

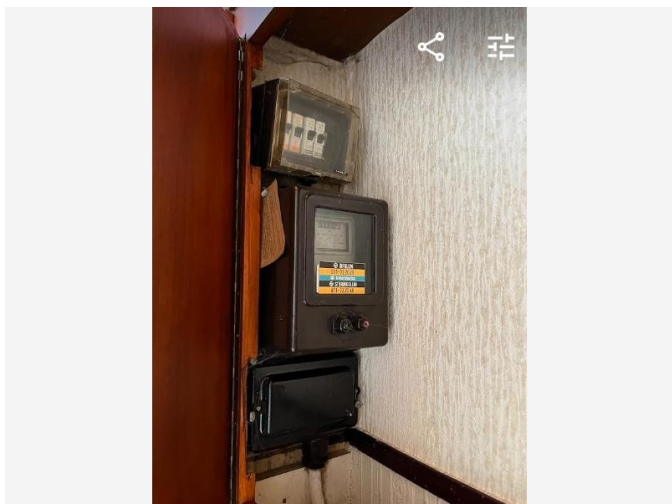
Er zijn enkele schakelaars en elektriciteitsmateriaal van bakeliet aanwezig in de woning. In bakeliet, een van de eerste kunststoffen, werd soms asbest gemengd om de slijtvastheid en het isolatievermogen te vergroten.

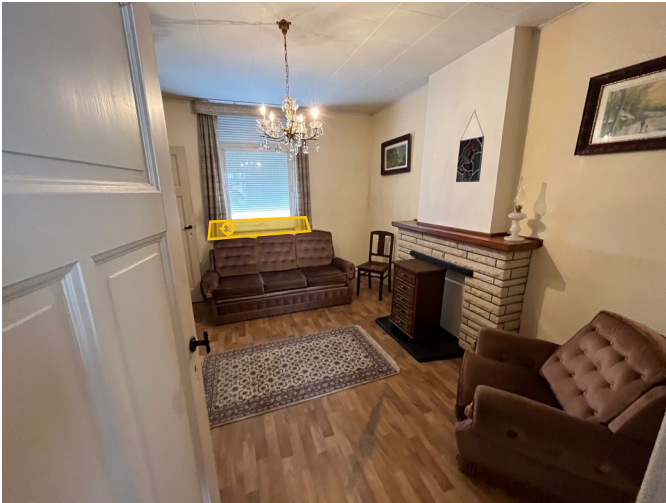
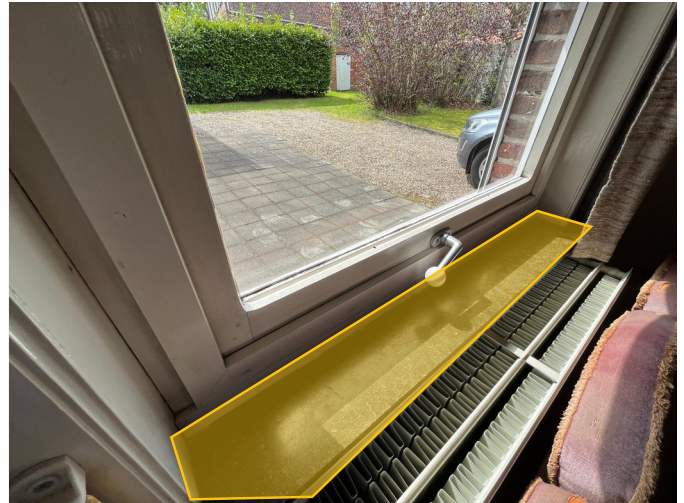
## Fiche 5: Raamtablet living zuid

Geen asbest

| # | Type | Referentie | Resultaat |
|---|---|---|---|
| 5.1 | Puntmonster | MNR03 | Geen asbest |

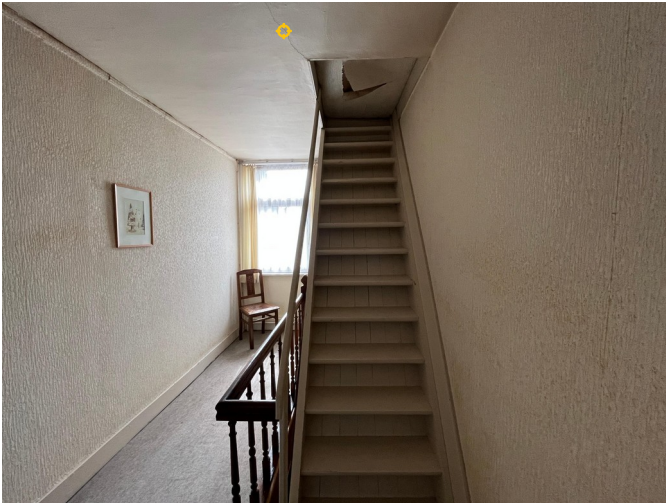
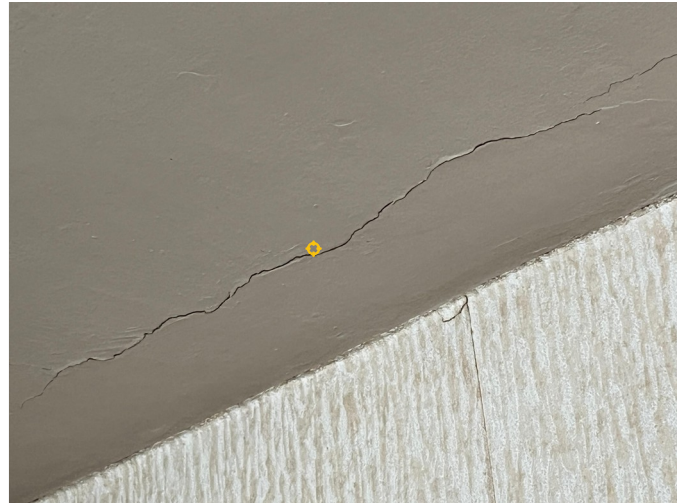
## Fiche 6: Plafondpleister V1

Geen asbest

| # | Type | Referentie | Resultaat |
|---|---|---|---|
| 6.1 | Mengmonster | MNR06 | Geen asbest |

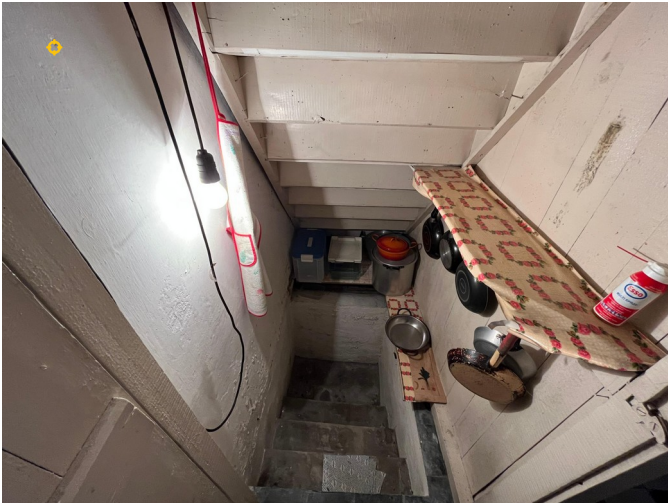
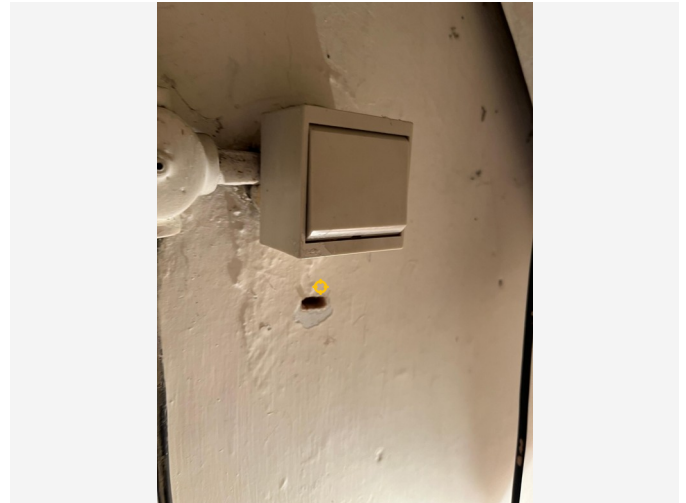
## Fiche 7: Muurpleister

Geen asbest

| # | Type | Referentie | Resultaat |
|---|---|---|---|
| 7.1 | Mengmonster | MNR04 | Geen asbest |

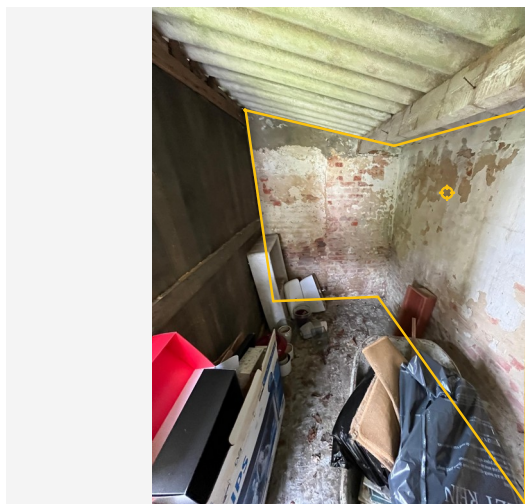
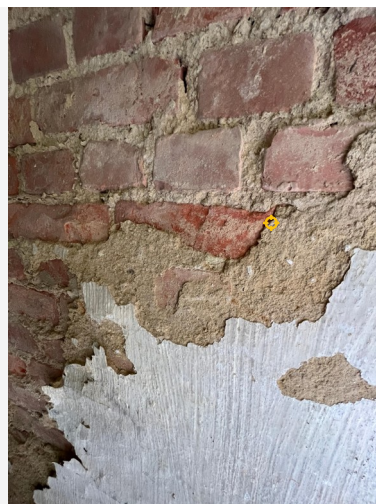
## Fiche 8: Muurpleister stalling

Geen asbest

| # | Type | Referentie | Resultaat |
|---|---|---|---|
| 8.1 | Mengmonster | MNR01 | Geen asbest |

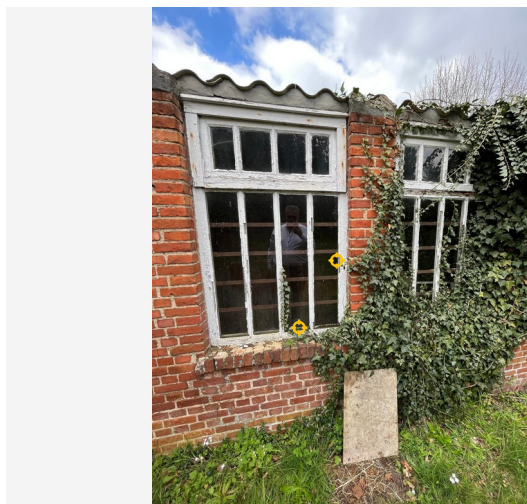
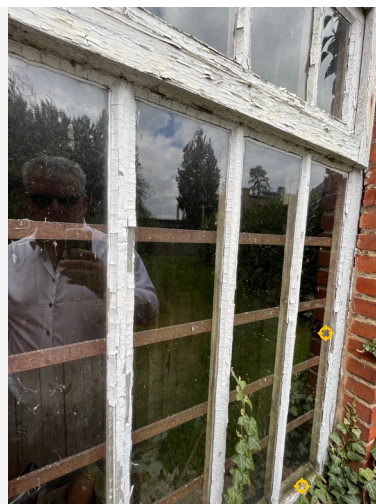
## Fiche 9: Stalling raam mastiek

Geen asbest

| # | Type | Referentie | Resultaat |
|---|---|---|---|
| 9.1 | Mengmonster | MNR02 | Geen asbest |

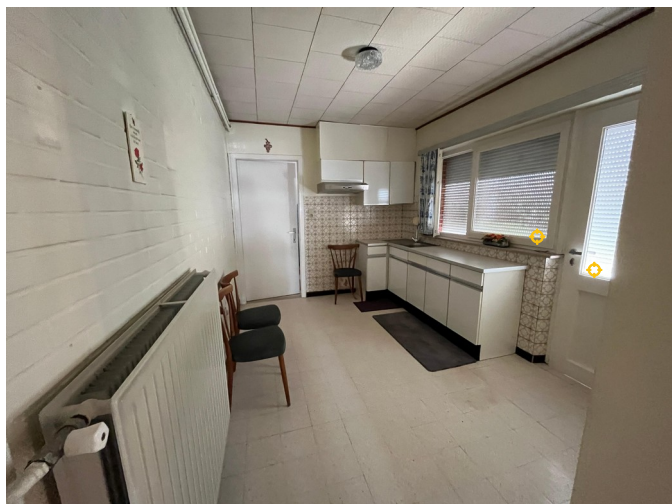
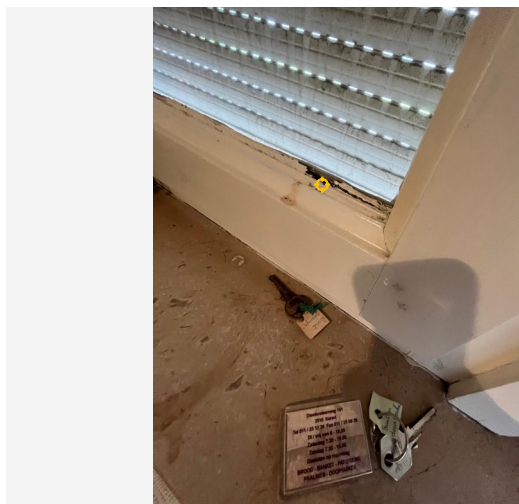
## Fiche 10: Raam keuken west

Geen asbest

| # | Type | Referentie | Resultaat |
|---|---|---|---|
| 10.1 | Mengmonster | MNR05 | Geen asbest |
