Asbestinventarisatetest

Lentelaan 10, 3723 Kortesseem

Attestnummer : 20230921-000134.000

Uitgegeven op : 21.09.2023

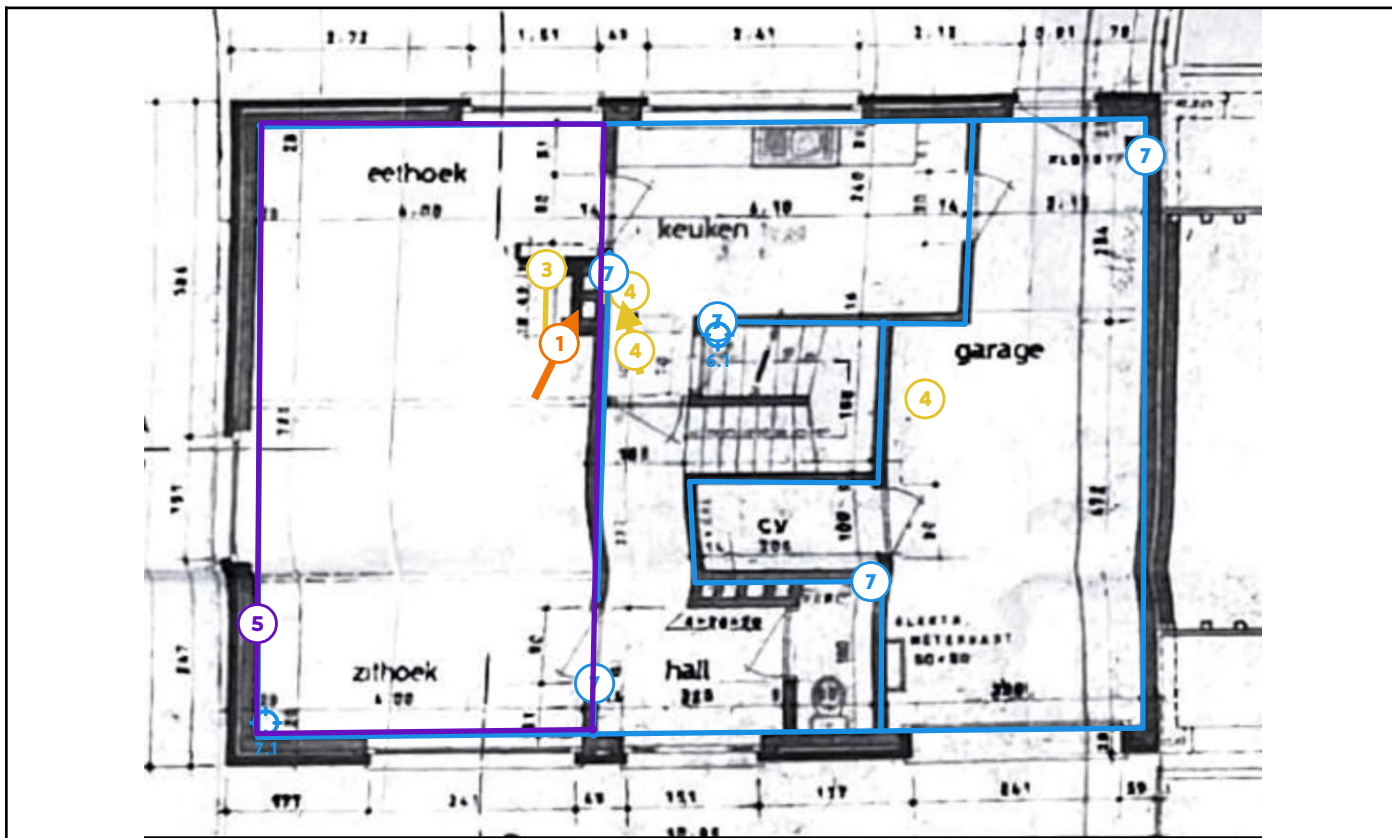
Plan 1.1: Hoofdgebouw plan V-0

Beschrijving	Type	Actie
1. Leien openhaard	Asbestmateriaal	Verwijderen
3. Massal steen	Asbestmateriaal	Zorgvuldig beheren
4. Asbestcement schouw	Asbestmateriaal	Zorgvuldig beheren
5. Houtplaten plafond	Advies	-
6. Pleisterwerk plafond	Geen asbest	-
6.1 Code: MM-02	Mengmonster	-
7. Pleisterwerk muren	Geen asbest	-
7.1 Code: MM-01	Mengmonster	-

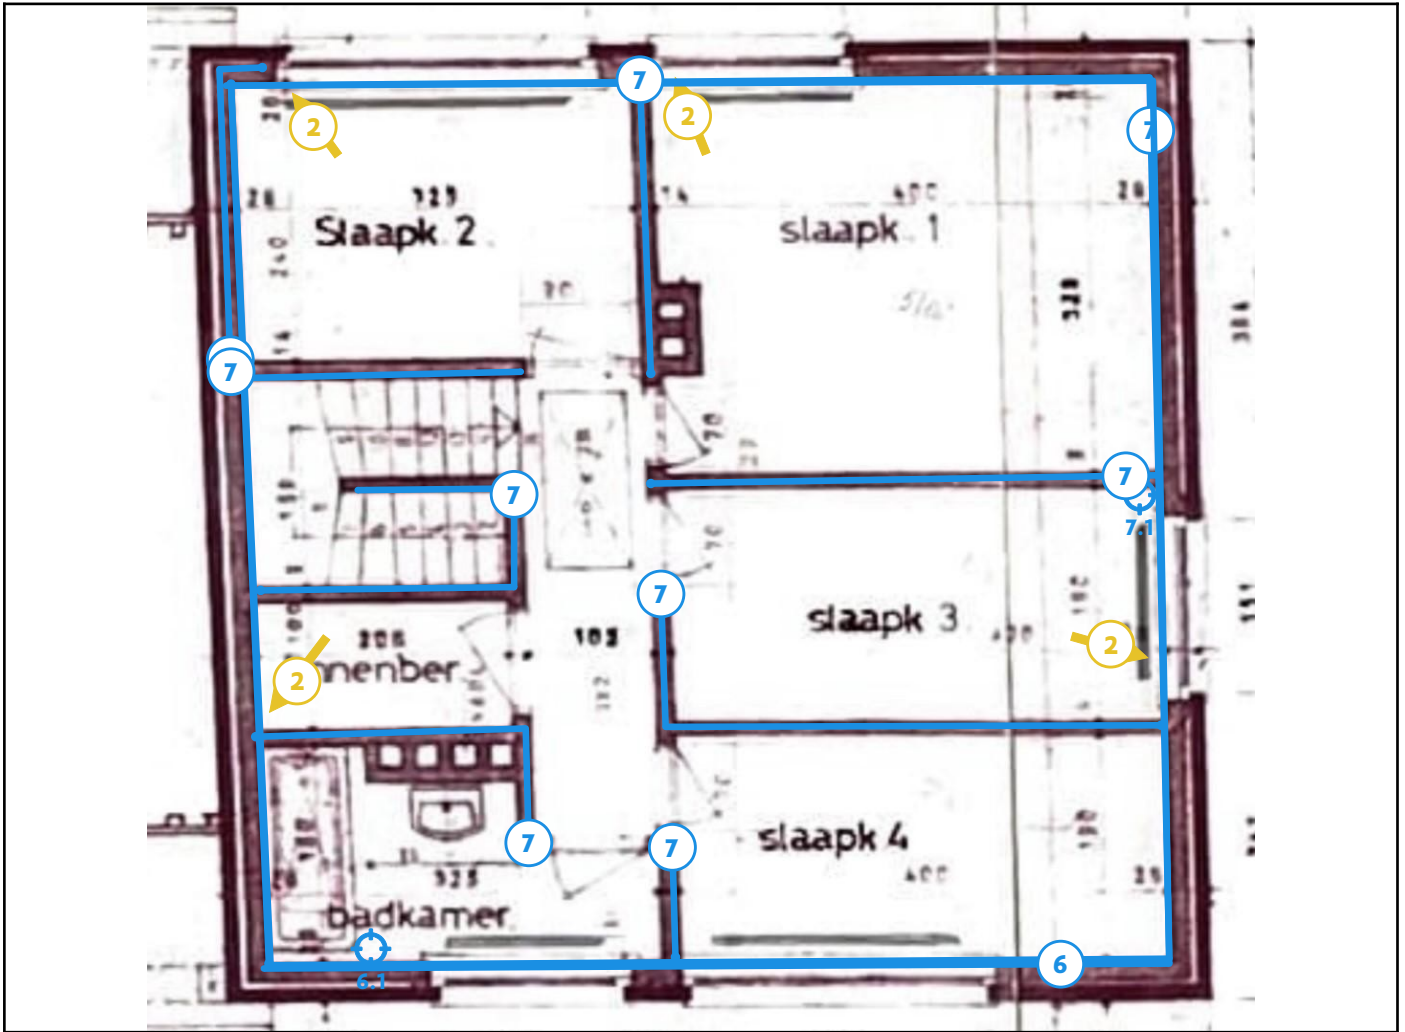
Plan 1.2: Hoofgebouw V+1

Beschrijving	Type	Actie
2. Bakeliet toepassing	Asbestmateriaal	Zorgvuldig beheren
6. Pleisterwerk plafond	Geen asbest	-
6.1 Code: MM-02	Mengmonster	-
7. Pleisterwerk muren	Geen asbest	-
7.1 Code: MM-01	Mengmonster	-

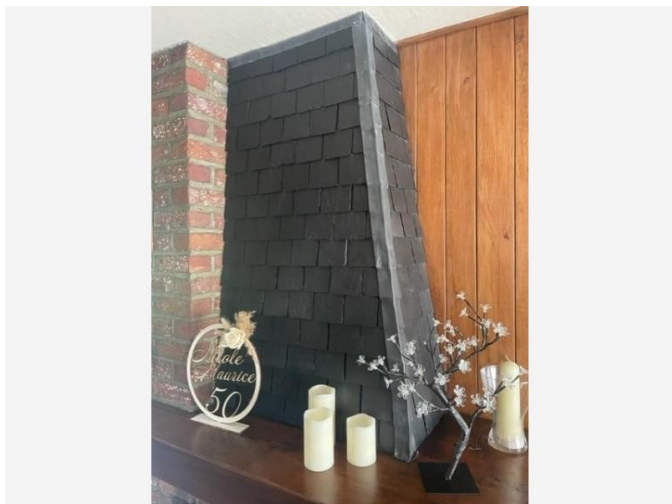
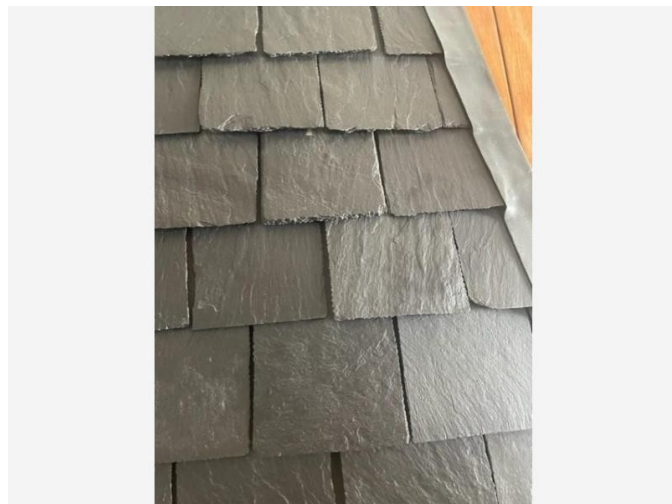
Het asbestmateriaal valt onder de mijlpaal van 2040.

Eindbeoordeling materiaalrisico	Verhoogd materiaalrisico en/of verhoogde kans op vezelvrijgave
---------------------------------	--

Gebondenheid	Categorie 1: hechtgebonden in oorsprong
Asbestsoort (vezeltype)	Crocidoliet aanwezig
Asbestconcentratie	Laag (< 50%)
Afschermingsgraad van het gehele materiaal	Geheel of deels (ook) vrij aan de binnenlucht
Toestand van het materiaal	Licht beschadigd, licht verweerd. Intact materiaal type Pical – asbestboard of categorie III 'gebondenheid'

Beschrijving	Leien openhaard
Omgeving	Binnen
Primaire drager	Schacht-koker (technisch)
Asbestmateriaal	Dak- en gevelbekleding - Lei, shingle
Bindmiddel van asbestmateriaal	Cement
Gebondenheid op basis van bindmiddel	Hecht
Hoeveelheid (oppervlakte - aantal)	• 6,00 m ² - 1 stuk
Totale oppervlakte	6,00 m ²
Eenvoudig bereikbaar	Ja
Bevestigingswijze	• Geklemd • Genageld, geniet

Verwijderen

- Verwijder dit asbestmateriaal zo snel mogelijk. Volg de toestand goed op.

- Eenvoudige handelingen: mag via doe-het-zelf of door werknemer(s) met opleidingsattest eenvoudige handelingen
Betreft een hechtgebonden asbest toepassing binnen, die in zijn geheel verwijderd kan worden. Zorg bij verwijdering voor voldoende beschermmiddelen en dat er niemand in de nabije omgeving is. Zorg dat het materiaal niet breekt tijdens verwijdering.

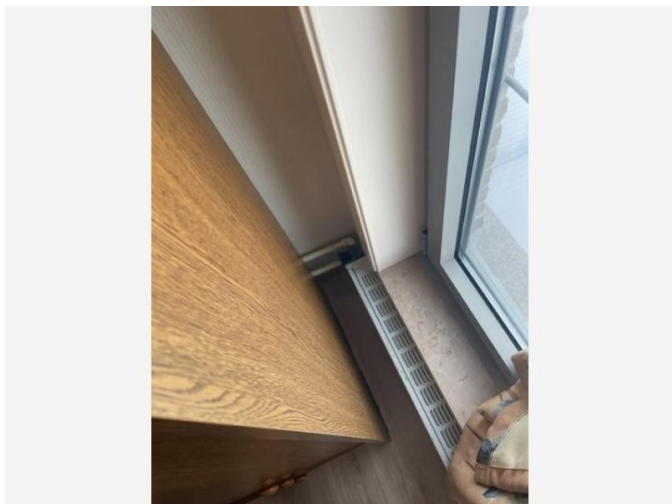
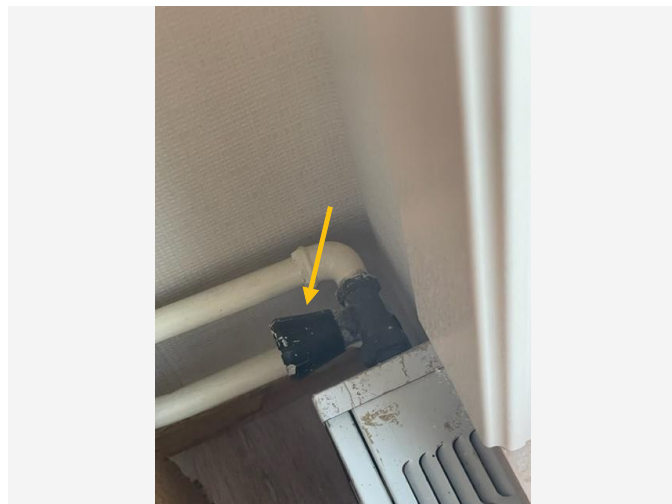
Eindbeoordeling materiaalisico	Laag materiaalisico en/of verlaagde kans op vezelvrijgave
--------------------------------	---

Gebondenheid	Categorie 1: hechtgebonden in oorsprong
Asbestsoort (vezeltype)	Crocidoliet aanwezig
Asbestconcentratie	Laag (< 50%)
Afschermingsgraad van het gehele materiaal	Geheel of deels (ook) vrij aan de binnenlucht
Toestand van het materiaal	Onbeschadigd, niet verweerd

Beschrijving	Bakeliet toepassing
Omgeving	Binnen
Primaire drager	Binnenwand
Asbestmateriaal	Plaat, paneel, tablet - Type Bakeliet
Bindmiddel van asbestmateriaal	Kunststof of -hars
Gebondenheid op basis van bindmiddel	Hecht
Hoeveelheid (oppervlakte - dikte - aantal)	<ul style="list-style-type: none">• 0,30 m² - 5,00 cm - 1 stuk• 0,10 m² - 3,00 cm - 4 stuks
Totaal volume	0,027 m ³
Eenvoudig bereikbaar	Ja
Bevestigingswijze	<ul style="list-style-type: none">• Geschroefd

Identificatiemethode	Vaststelling zonder monstername
Destructieve handeling voor identificatie	Nee
Opmerking	1 stroommeter, en 4 handvatten verwarming.

Zorgvuldig beheren

- Zorg voor een veilig beheer. Vermijd het beschadigen van het asbestmateriaal. Controleer de toestand jaarlijks op wijzigingen.

- Eenvoudige handelingen: mag via doe-het-zelf of door werknemer(s) met opleidingsattest eenvoudige handelingen
Betreft een hechtgebonden asbest toepassing binnen, die in zijn geheel verwijderd kan worden. Zorg bij verwijdering voor voldoende beschermmiddelen en dat er niemand in de nabije omgeving is.

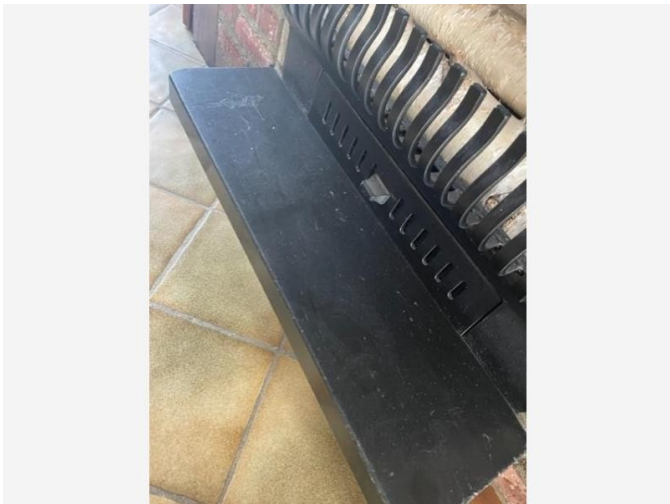
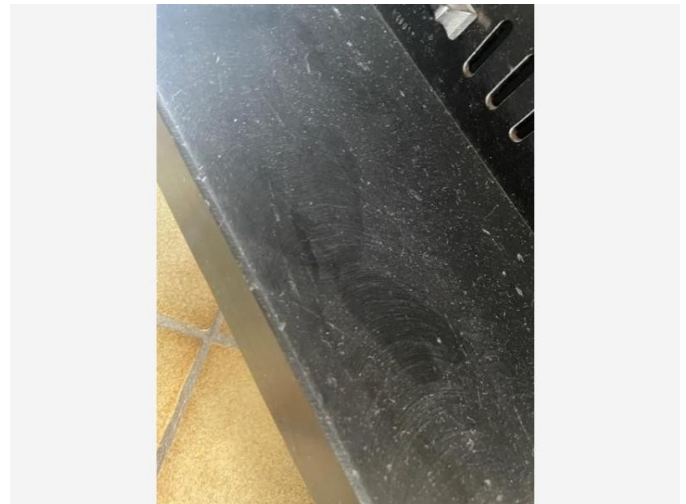
Eindbeoordeling materiaalrisico	Laag materiaalrisico en/of verlaagde kans op vezelvrijgave
---------------------------------	--

Gebondenheid	Categorie 1: hechtgebonden in oorsprong
Asbestsoort (vezeltype)	Crocidoliet aanwezig
Asbestconcentratie	Laag (< 50%)
Afschermingsgraad van het gehele materiaal	Geheel of deels (ook) vrij aan de binnenlucht
Toestand van het materiaal	Onbeschadigd, niet verweerd

Beschrijving	Massal steen
Omgeving	Binnen
Primaire drager	openhaard
Asbestmateriaal	Plaat, paneel, tablet - Type Massal
Bindmiddel van asbestmateriaal	Cement
Gebondenheid op basis van bindmiddel	Hecht
Hoeveelheid (oppervlakte - dikte - aantal)	• 1,00 m ² - 6,00 cm - 1 stuk
Totaal volume	0,06 m ³
Eenvoudig bereikbaar	Ja
Bevestigingswijze	• Verlijmd, ingegoten, versmeerd
Identificatiemethode	Vaststelling zonder monsternamen

Destructieve handeling voor identificatie	Nee
Opmerking	Massalsteen vastgemaakt aan openhaard.

Zorgvuldig beheren

- Zorg voor een veilig beheer. Vermijd het beschadigen van het asbestmateriaal. Controleer de toestand jaarlijks op wijzigingen.

- Eenvoudige handelingen: mag via doe-het-zelf of door werknemer(s) met opleidingsattest eenvoudige handelingen
Betreft een hechtgebonden asbest toepassing binnen, die in zijn geheel verwijderd kan worden. Zorg bij verwijdering voor voldoende beschermmiddelen en dat er niemand in de nabije omgeving is.

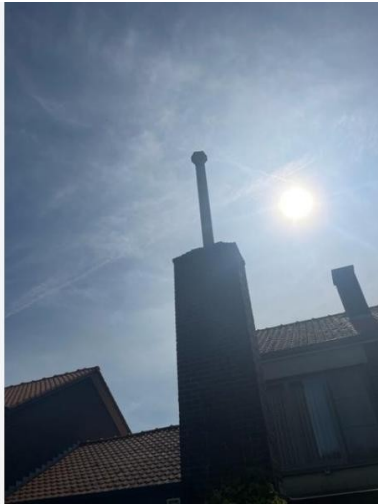
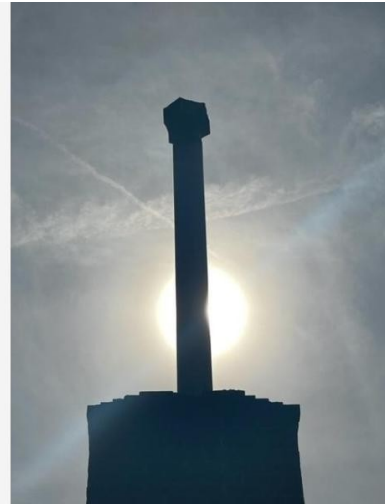
Eindbeoordeling materiaalrisico	Laag materiaalrisico en/of verlaagde kans op vezelvrijgave
---------------------------------	--

Gebondenheid	Categorie 1: hechtgebonden in oorsprong
Asbestsoort (vezeltype)	Crocidoliet aanwezig
Asbestconcentratie	Laag (< 50%)
Afschermingsgraad van het gehele materiaal	Geheel of deels vrij aan de buitenlucht
Toestand van het materiaal	Licht beschadigd, licht verweerd. Intact materiaal type Pical – asbestboard of categorie III 'gebondenheid'

Beschrijving	Asbestcement schouw
Omgeving	Grenst aan binnen- en buitenlucht
Primaire drager	HVAC infrastructuur en uitrusting
Asbestmateriaal	Buis, koker, leiding, pijp, doorvoer
Bindmiddel van asbestmateriaal	Cement
Gebondenheid op basis van bindmiddel	Hecht
Hoeveelheid (lengte - omtrek - dikte - aantal)	<ul style="list-style-type: none">• 1,50 m - 15,00 cm - 7,50 cm - 1 stuk
Totaal volume	0,017 m ³
Eenvoudig bereikbaar	Ja
Bevestigingswijze	<ul style="list-style-type: none">• Geklemd• Verlijmd, ingegoten, versmeerd

Zorgvuldig beheren

- Zorg voor een veilig beheer. Vermijd het beschadigen van het asbestmateriaal. Controleer de toestand jaarlijks op wijzigingen.
- Verwijder dit asbestmateriaal zo snel mogelijk. Volg de toestand goed op.

- Eenvoudige handelingen: enkel door erkend asbestverwijderaar
Betreft een hechtgebonden asbesttoepassing, buiten, die niet in zijn geheel verwijderd kan worden. Enkel uit te voeren door een erkend asbestverwijderaar.

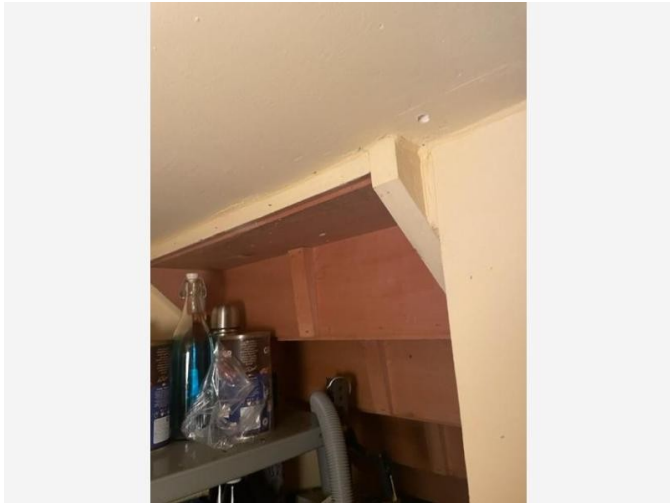
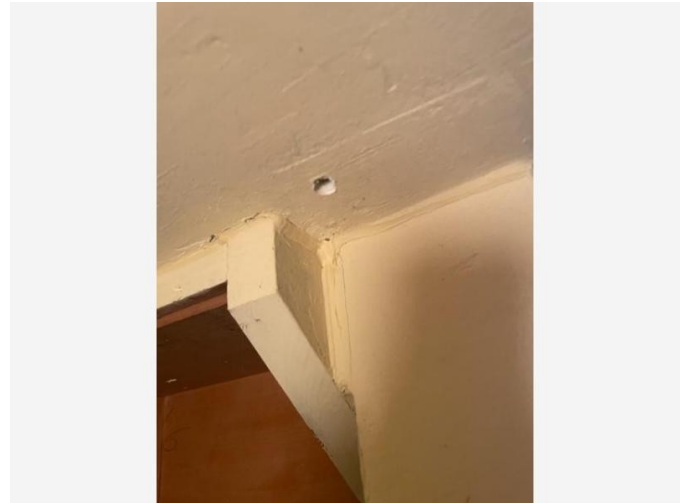
Geen asbest

#	Type	Referentie	Resultaat
6.1	Mengmonster	MM-02	Geen asbest

Beschrijving	Pleisterwerk plafond
Omgeving	Binnen
Primaire drager	Plafond

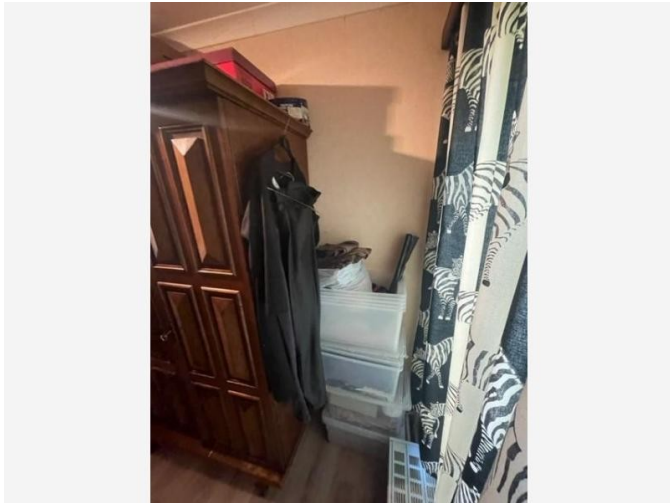
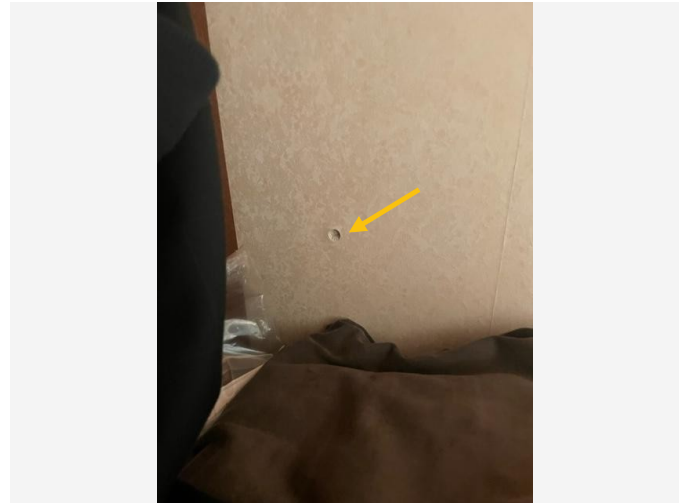
Geen asbest

#	Type	Referentie	Resultaat
7.1	Mengmonster	MM-01	Geen asbest

Beschrijving	Pleisterwerk muren
Omgeving	Binnen
Primaire drager	Binnenwand
