Asbestinventarisatetest

Hoogveld 23, 3511 Hasselt

Attestnummer : 20240513-000316.000

Uitgegeven op : 13.05.2024

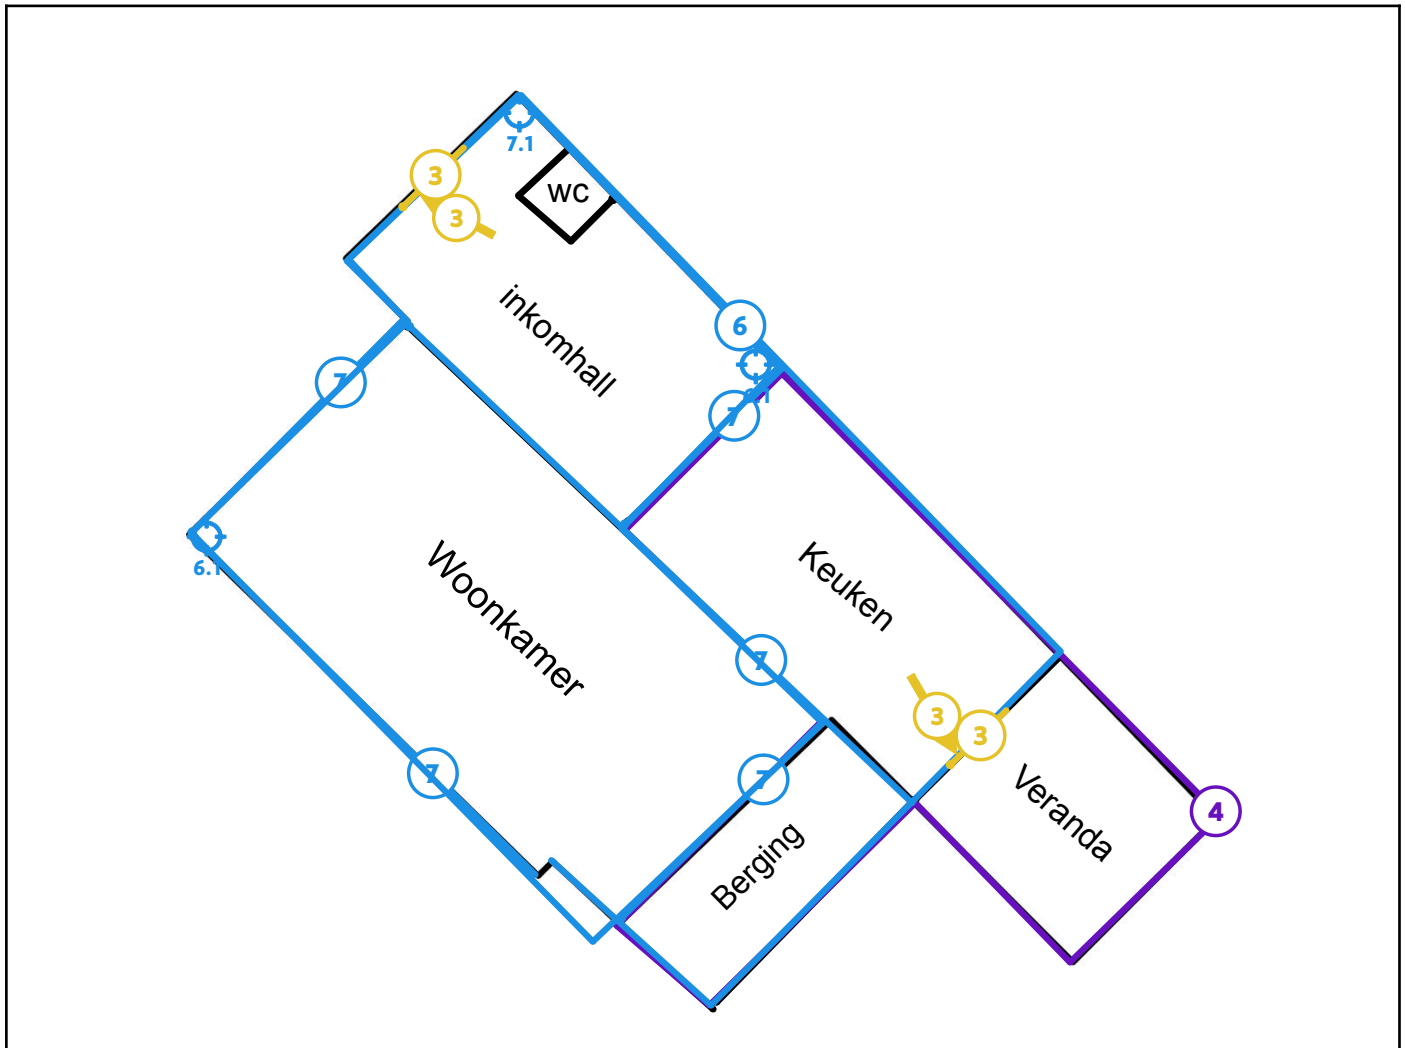
Plan 1.1: Hoofdgebouw plan V-0

Beschrijving	Type	Actie
3. Glassal plaat voordeur + achterdeur	Asbestmateriaal	Zorgvuldig beheren
4. Geen pleisterwerk plafond	Advies	-
6. Pleisterwerk plafond	Geen asbest	-
6.1 Code: MM-02	Mengmonster	-
7. Pleisterwerk muren	Geen asbest	-
7.1 Code: MM-01	Mengmonster	-

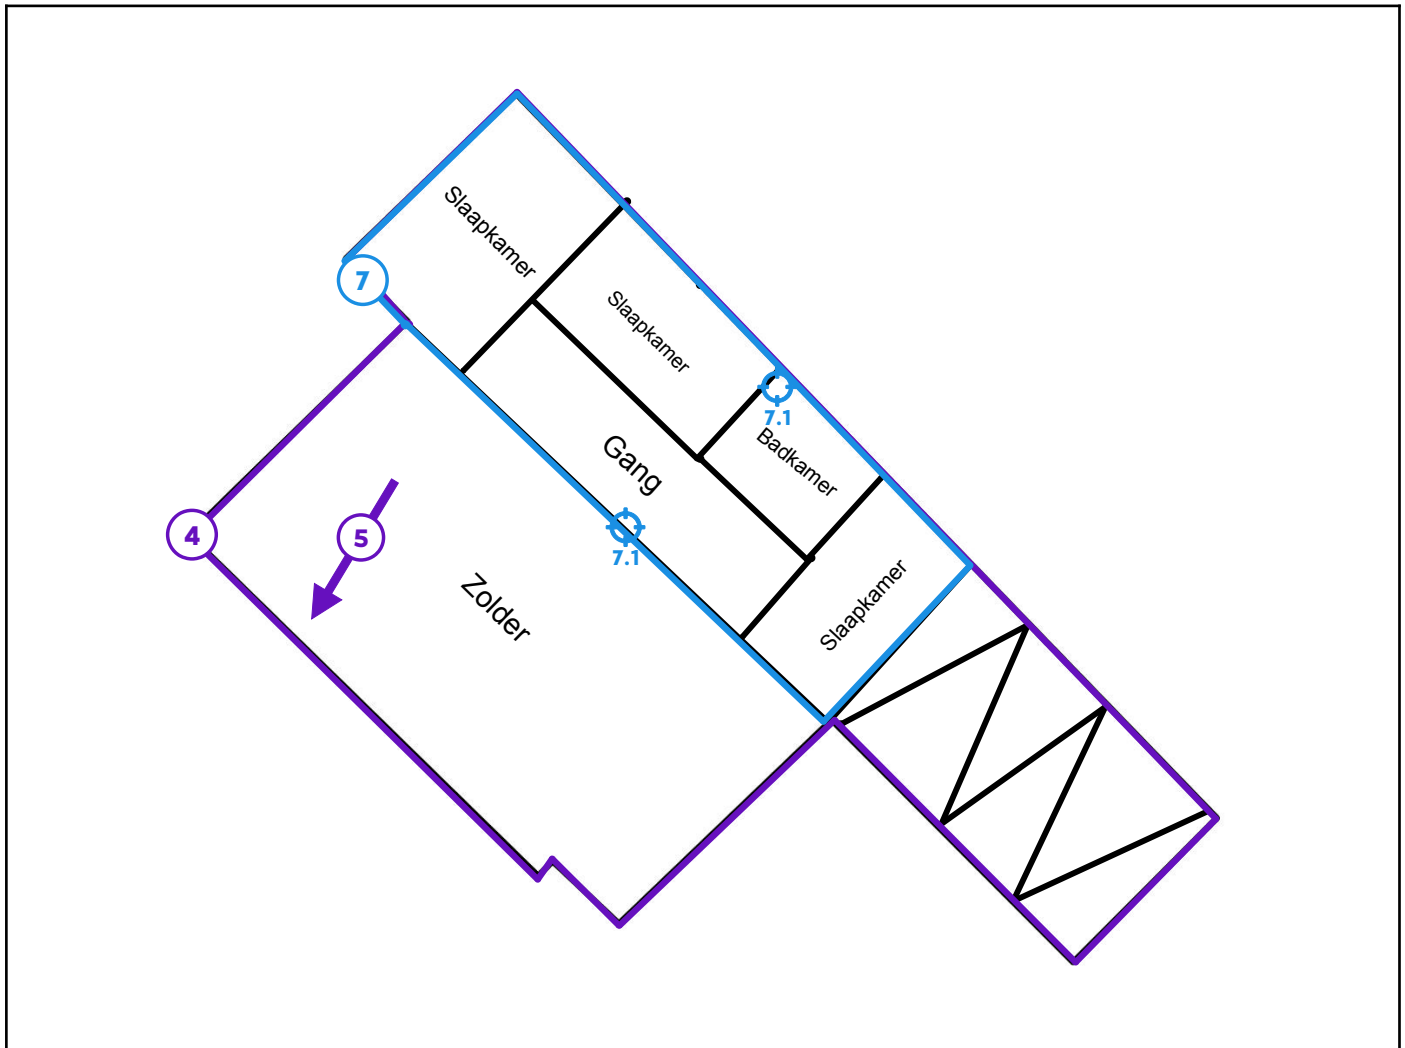
Plan 1.2: Hoofdgebouw plan V+1

Beschrijving	Type	Actie
4. Geen pleisterwerk plafond	Advies	-
5. Pakking ketel	Advies	-
7. Pleisterwerk muren	Geen asbest	-
7.1 Code: MM-01	Mengmonster	-

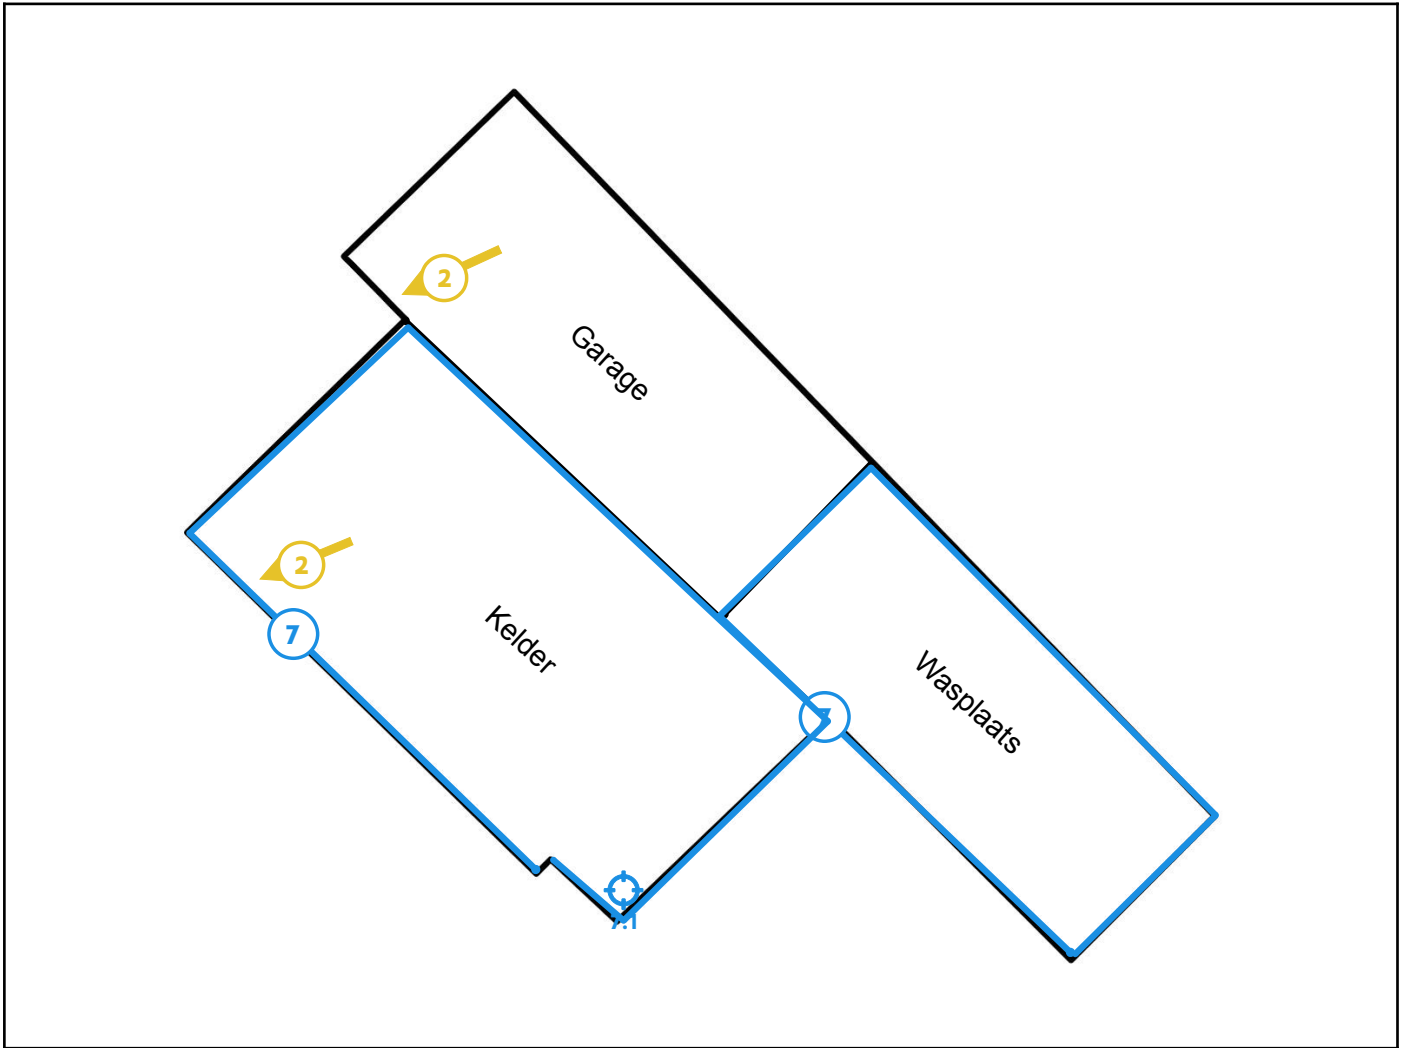
Plan 1.3: Hoofdgebouw plan- V-1

Beschrijving	Type	Actie
2. Bakeliet toepassing	Asbestmateriaal	Zorgvuldig beheren
7. Pleisterwerk muren	Geen asbest	-
7.1 Code: MM-01	Mengmonster	-

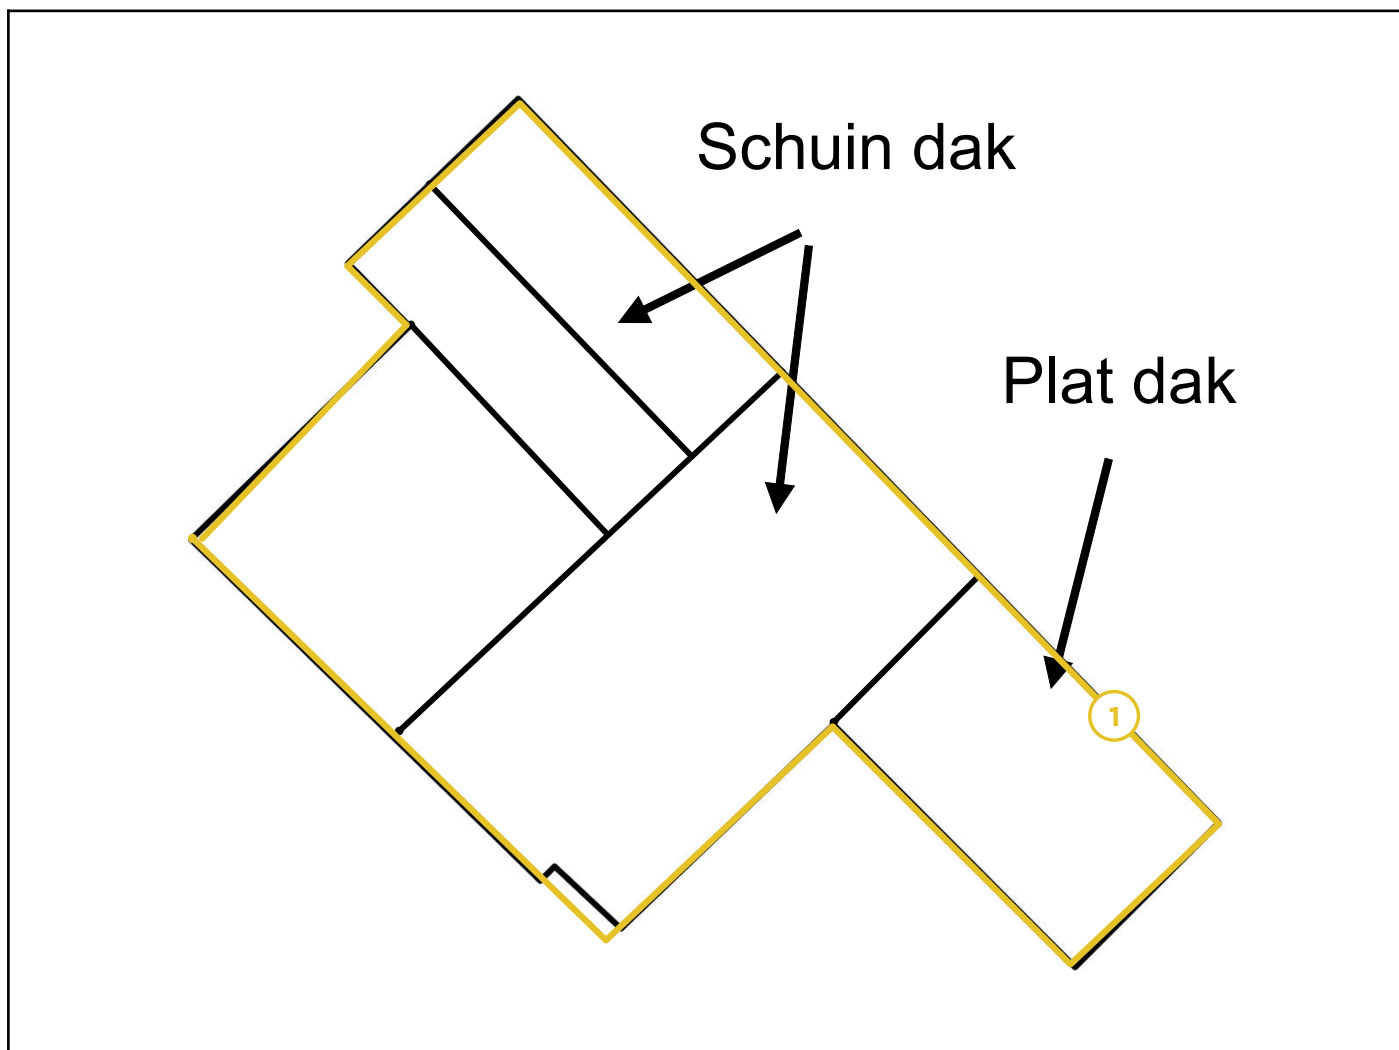
Plan 1.4: Hoofdgebouw plan dak

Beschrijving	Type	Actie
1. Roofing dak	Asbestmateriaal	Zorgvuldig beheren

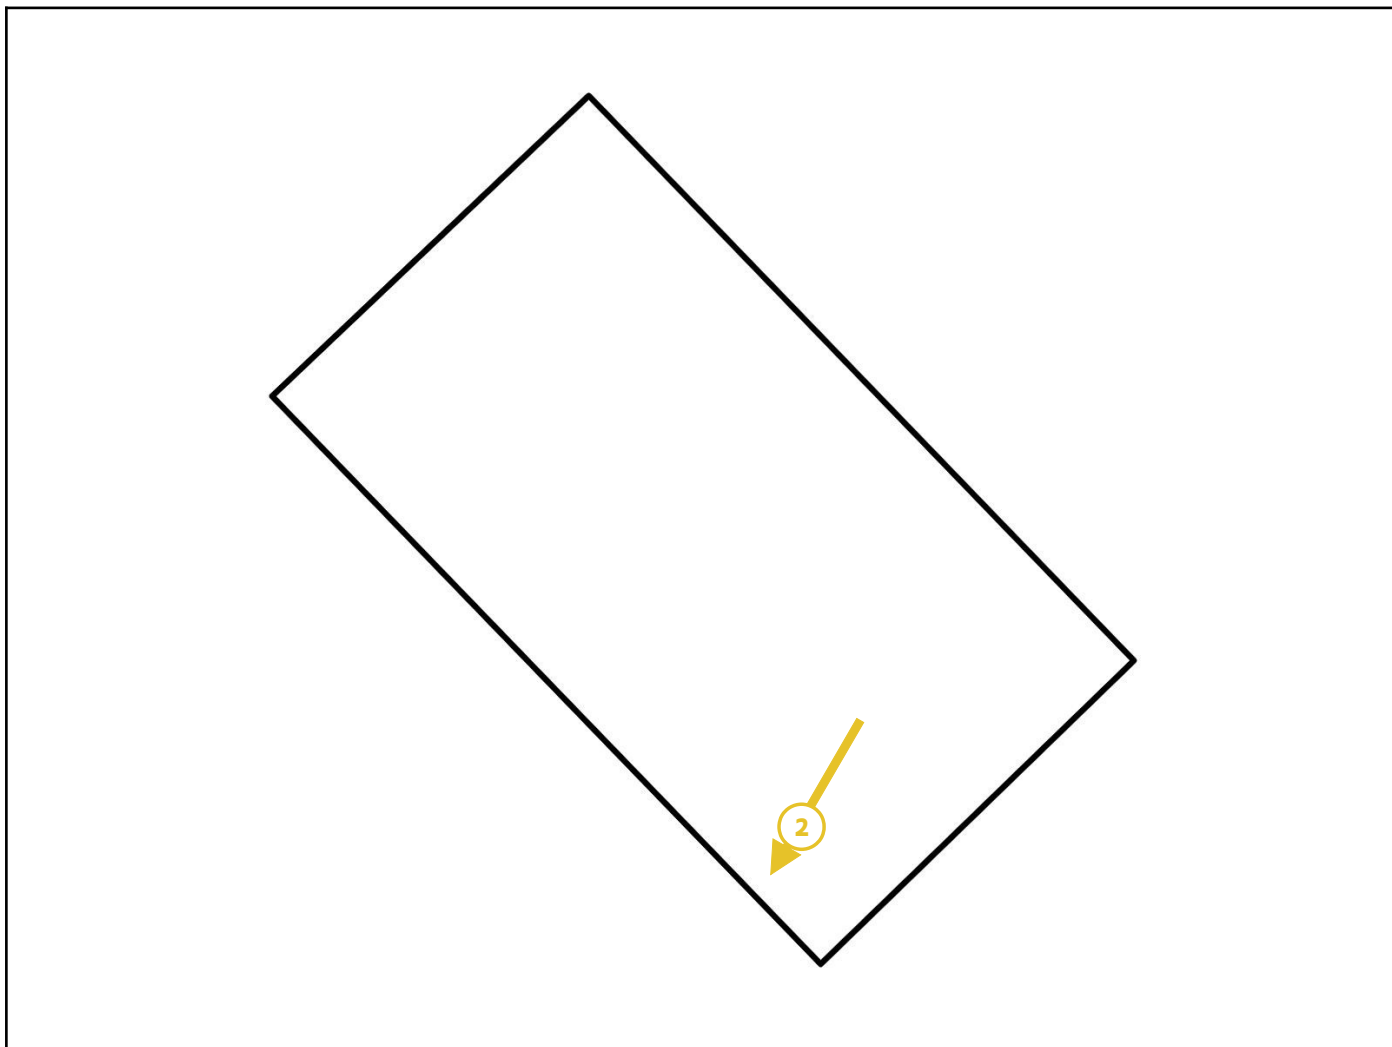
Plan 2.1: Bijgebouw plan tuinhuis

Beschrijving	Type	Actie
2. Bakeliet toepassing	Asbestmateriaal	Zorgvuldig beheren

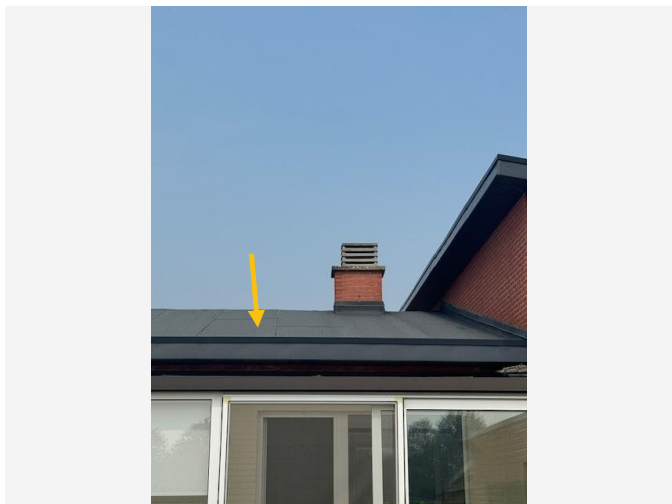
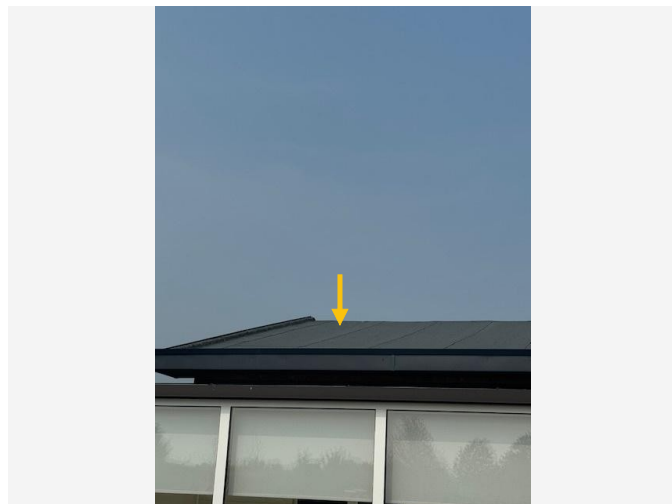
Het asbestmateriaal valt onder de mijlpaal van 2040.

Eindbeoordeling materiaalrisico	Laag materiaalrisico en/of verlaagde kans op vezelvrijgave
---------------------------------	--

Beschrijving	Roofing dak
Omgeving	Buiten
Primaire drager	Schuin dak
Asbestmateriaal	Dak- en gevelbekleding - Roofing
Bindmiddel van asbestmateriaal	Bitumen (roofing, teer, asfalt)
Gebondenheid op basis van bindmiddel	Hecht
Hoeveelheid (oppervlakte - aantal)	• 150,00 m ² - 1 stuk
Totale oppervlakte	150,00 m ²
Eenvoudig bereikbaar	Ja
Bevestigingswijze	• Verlijmd, ingegoten, versmeerd

- Zorg voor een veilig beheer. Vermijd het beschadigen van het asbestmateriaal. Controleer de toestand jaarlijks op wijzigingen.
- Voer bijkomende staalname(s) uit.

- Eenvoudige handelingen: enkel door erkend asbestverwijderaar
Betreft een hechtgebonden asbesttoepassing buiten die niet zelf verwijderd kan worden. Enkel te verwijderen door een erkend asbestverwijderaar.

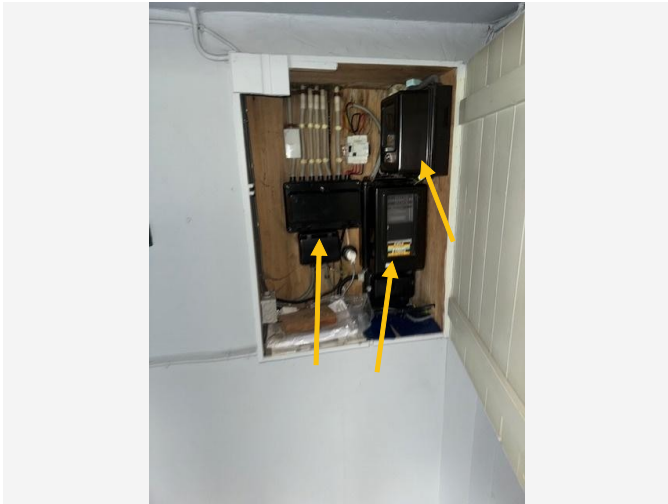
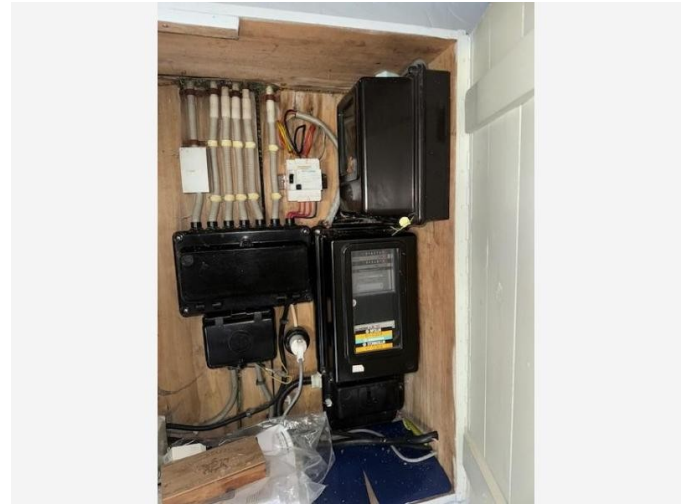
Het asbestmateriaal valt onder de mijlpaal van 2040.

Eindbeoordeling materiaalrisico	Laag materiaalrisico en/of verlaagde kans op vezelvrijgave
---------------------------------	--

Beschrijving	Bakeliet toepassing
Omgeving	Binnen
Primaire drager	Binnenwand
Asbestmateriaal	Plaat, paneel, tablet - Type Bakeliet
Bindmiddel van asbestmateriaal	Kunststof of -hars
Gebondenheid op basis van bindmiddel	Hecht
Hoeveelheid (oppervlakte - dikte - aantal)	• 0,50 m ² - 6,00 cm - 5 stuks
Totaal volume	0,15 m ³
Eenvoudig bereikbaar	Ja

- Zorg voor een veilig beheer. Vermijd het beschadigen van het asbestmateriaal. Controleer de toestand jaarlijks op wijzigingen.
- Voer bijkomende staalname(s) uit.

- Eenvoudige handelingen: mag via doe-het-zelf of door werknemer(s) met opleidingsattest eenvoudige handelingen
Betreft een hechtgebonden asbesttoepassing die zelf verwijderd kan worden. Zorg voor voldoende persoonlijke beschermingsmiddelen en zorg dat er niemand in de nabije omgeving is tijdens de verwijdering van het materiaal.

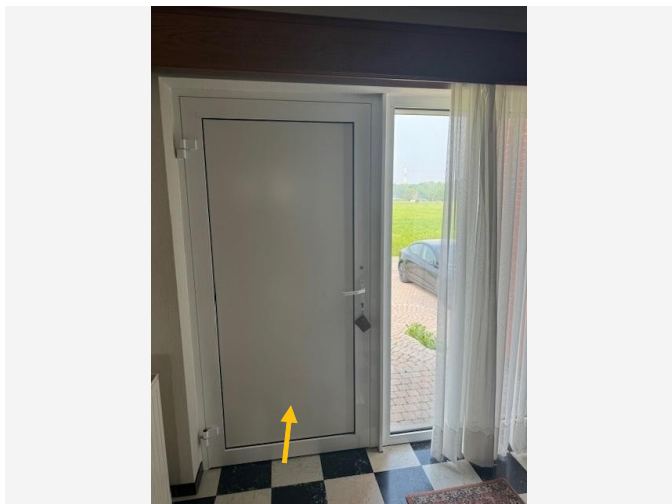
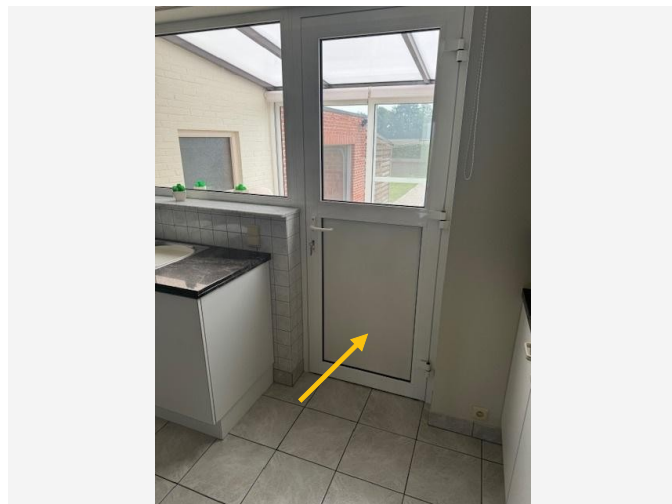
Het asbestmateriaal valt onder de mijlpaal van 2040.

Eindbeoordeling materiaalrisico	Laag materiaalrisico en/of verlaagde kans op vezelvrijgave
---------------------------------	--

Beschrijving	Glassal plaat voordeur + achterdeur
Omgeving	Binnen
Primaire drager	Wandopening verticaal (raam, deur, ...)
Asbestmateriaal	Plaat, paneel, tablet - Geëmailleerd, type Glasal
Bindmiddel van asbestmateriaal	Cement
Gebondenheid op basis van bindmiddel	Hecht
Hoeveelheid (oppervlakte - dikte - aantal)	<ul style="list-style-type: none"> 4,00 m² - 2,00 cm - 1 stuk 2,00 m² - 2,00 cm - 1 stuk
Totaal volume	0,12 m ³
Eenvoudig bereikbaar	Ja

- Zorg voor een veilig beheer. Vermijd het beschadigen van het asbestmateriaal. Controleer de toestand jaarlijks op wijzigingen.
- Voer bijkomende staalname(s) uit.

- Eenvoudige handelingen: mag via doe-het-zelf of door werknemer(s) met opleidingsattest eenvoudige handelingen door aannemer met opleidingsattest eenvoudige handelingen, meestal kunnen de glaslatten worden verwijderd en kan het glassal netjes worden weggenomen, daarna dubbel verpakt afvoeren.

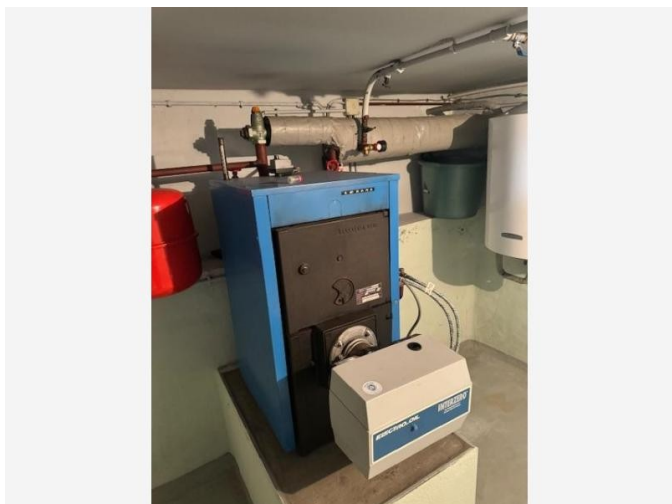
Vrije foto

De pakkingen van deze ketel kunnen asbest bevatten, staalnamen niet mogelijk.

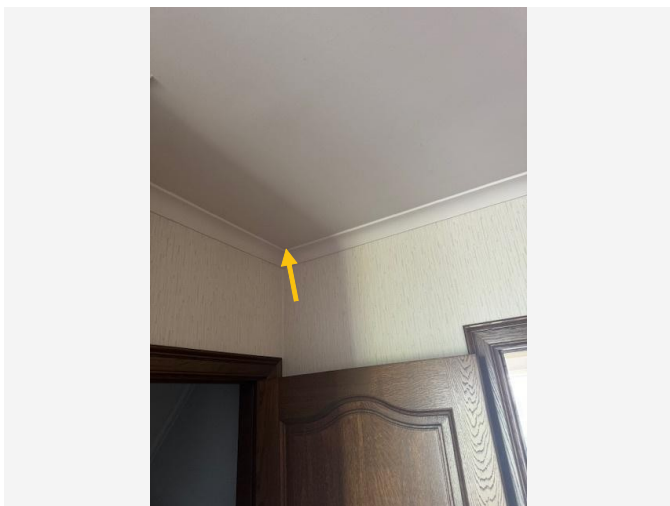
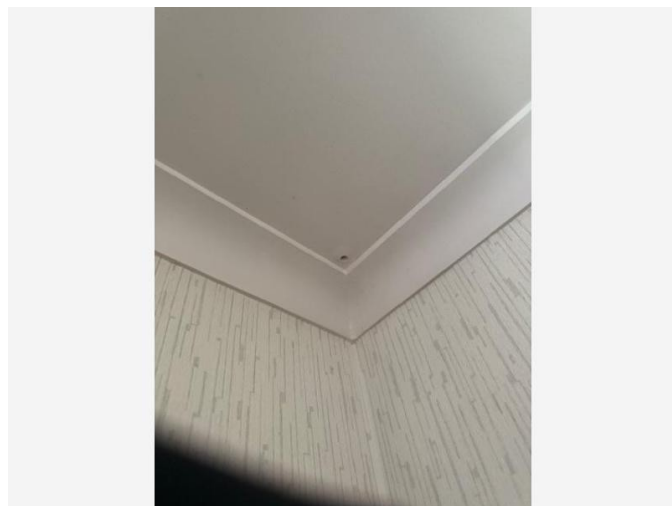
Fiche 6: Pleisterwerk plafond

Geen asbest

#	Type	Referentie	Resultaat
6.1	Mengmonster	MM-02	Geen asbest

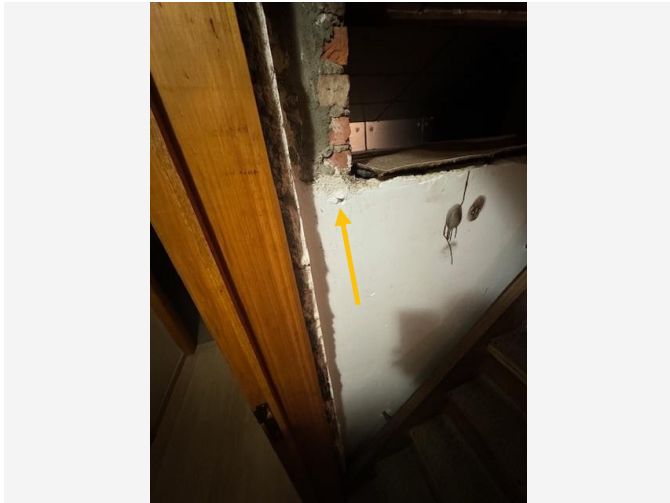
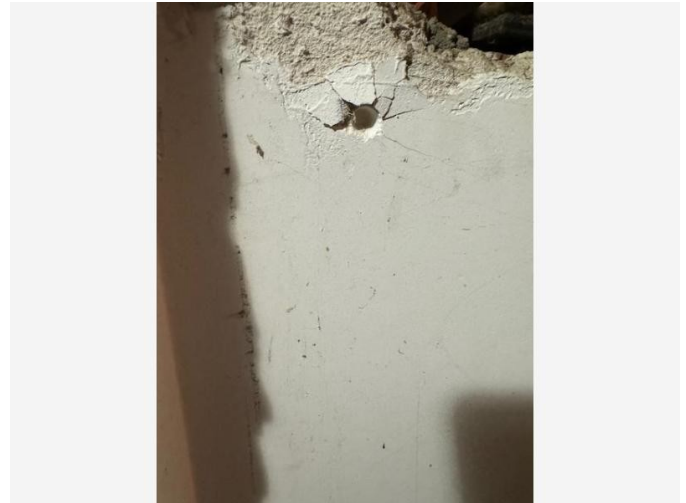
Geen asbest

#	Type	Referentie	Resultaat
7.1	Mengmonster	MM-01	Geen asbest
