Asbestinventarisatetest

Nieuwstraat 199, 3590 Diepenbeek

Attestnummer : 20240515-000075.000

Uitgegeven op : 15.05.2024

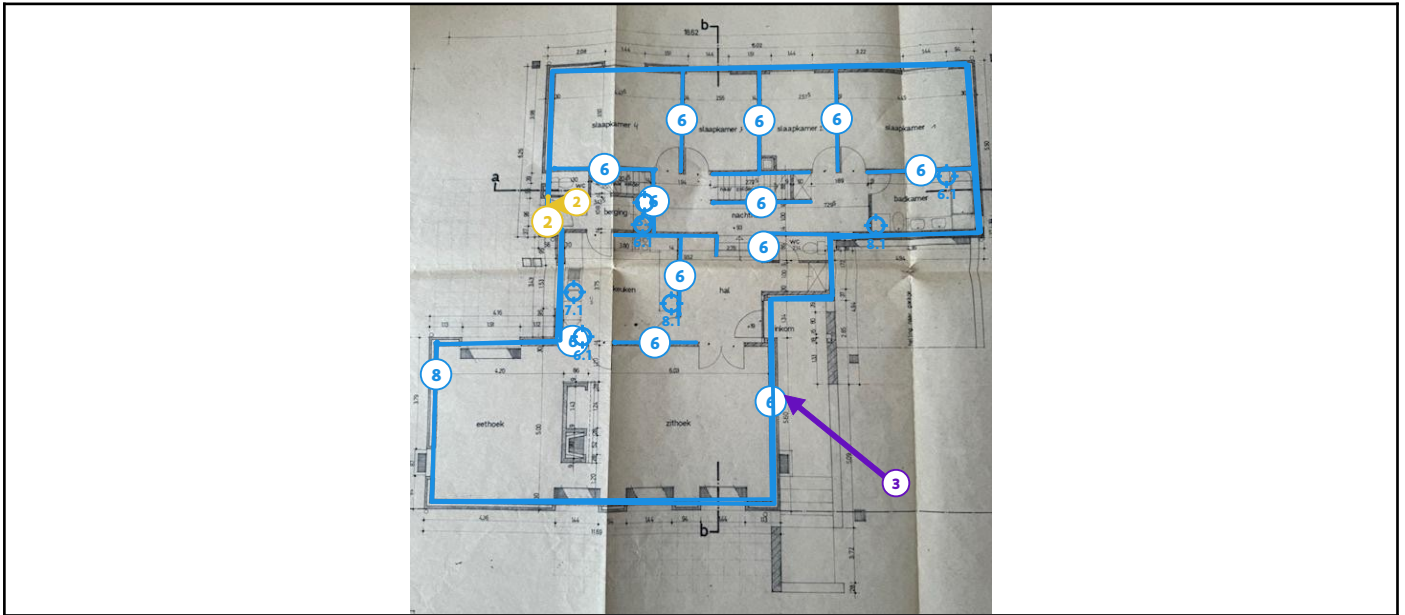
Plan 1.1: Hoofgebouw plan V-0

Beschrijving	Type	Actie
2. Glassal plaat deur	Asbestmateriaal	Zorgvuldig beheren
3. Woning volledig gerenoveerd	Advies	-
6. Pleisterwerk muren	Geen asbest	-
6.1 Code: MM-01	Mengmonster	-
7. Bitumen onder wasbak	Geen asbest	-
7.1 Code: MM-03	Puntmonster	-
8. Pleisterwerk plafond	Geen asbest	-
8.1 Code: MM-02	Mengmonster	-

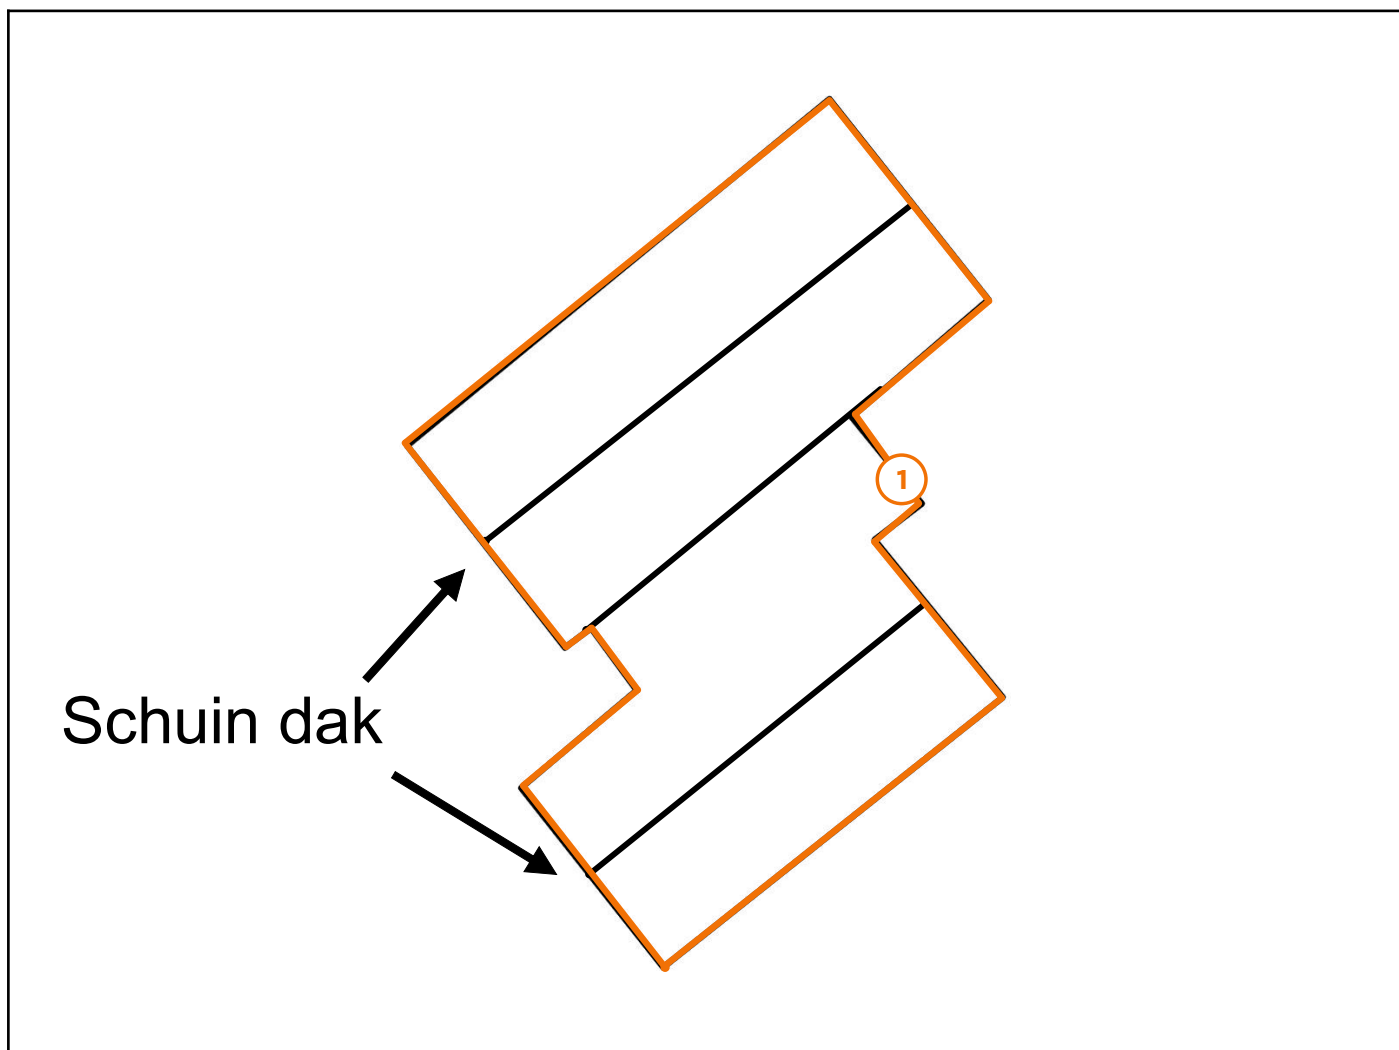
Plan 1.4: Hoofdgebouw plan dak

Beschrijving	Type	Actie
1. Leien dak	Asbestmateriaal	Verwijderen

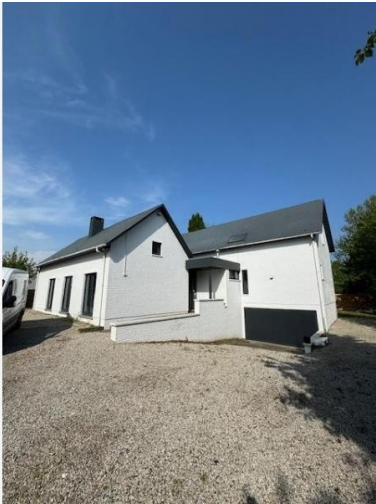
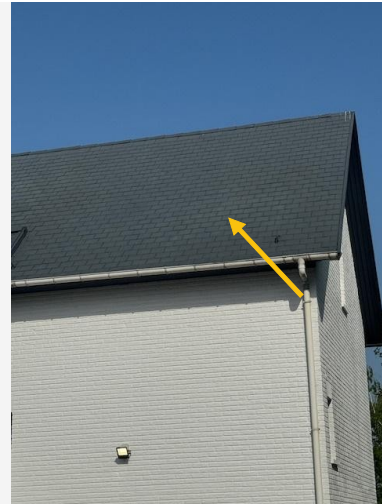
Eindbeoordeling materiaalisico	Laag materiaalisico en/of verlaagde kans op vezelvrijgave
Opmerking	Leien zijn in goede staat, Geen beschadiging of verwerking vast te stellen op het materiaaloppervlak en geen stofvorming (vermoedelijk zijn deze schoongemaakt)

Gebondenheid	Categorie 1: hechtgebonden in oorsprong
Asbestsoort (vezeltype)	Alleen chrysotiel
Asbestconcentratie	Laag (< 50%)
Afschermingsgraad van het gehele materiaal	Geheel of deels vrij aan de buitenlucht
Toestand van het materiaal	Licht beschadigd, licht verweerd. Intact materiaal type Pical – asbestboard of categorie III 'gebondenheid'

Beschrijving	Leien dak
Omgeving	Buiten
Primaire drager	Schuin dak
Asbestmateriaal	Dak- en gevelbekleding - Lei, shingle
Bindmiddel van asbestmateriaal	Cement
Gebondenheid op basis van bindmiddel	Hecht
Hoeveelheid (oppervlakte - aantal)	• 300,00 m ² - 1 stuk

Totale oppervlakte	300,00 m ²
Eenvoudig bereikbaar	Ja
Bevestigingswijze	<ul style="list-style-type: none">• Geschroefd• Genageld, geniet
Identificatiemethode	Vaststelling zonder monstername
Destructieve handeling voor identificatie	Nee

Het asbestmateriaal valt onder de mijlpaal van 2034.

Verwijderen

- Zorg voor een veilig beheer. Vermijd het beschadigen van het asbestmateriaal. Controleer de toestand jaarlijks op wijzigingen.
- Hemelwater dat afspoelt van asbestcement daken of gevels kan asbestdeeltjes bevatten. Gebruik het enkel voor gesloten circuits (bv. spoelen toiletten). Reinig na het vervangen van het dak of de gevel de dakgoten en regenwaterput of -ton om asbesthoudend sediment of slib te verwijderen

- Eenvoudige handelingen: mag via doe-het-zelf of door werknemer(s) met opleidingsattest eenvoudige handelingen
Betreft een hechtgebonden asbesttoepassing buiten die zelf verwijderd kan worden. Zorg voor voldoende persoonlijke beschermingsmiddelen en zorg dat er niemand in de nabije omgeving is tijdens de verwijdering van het materiaal. De voorkeur gaat uit naar verwijdering door een erkend asbestverwijderaar/verwijdering door grote hoeveelheid.

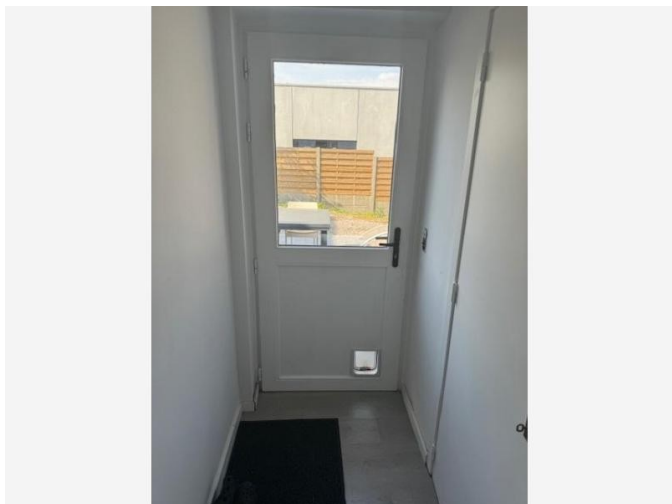
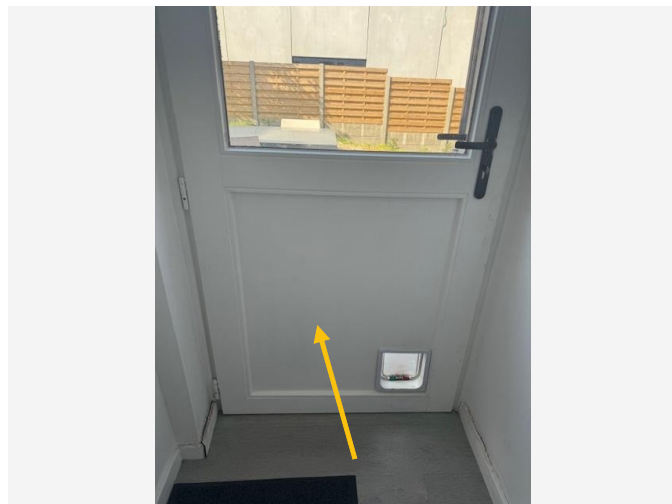
Eindbeoordeling materiaalrisico	Laag materiaalrisico en/of verlaagde kans op vezelvrijgave
---------------------------------	--

Gebondenheid	Categorie 1: hechtgebonden in oorsprong
Asbestsoort (vezeltype)	Alleen chrysotiel
Asbestconcentratie	Laag (< 50%)
Afschermingsgraad van het gehele materiaal	Geheel of deels (ook) vrij aan de binnenlucht
Toestand van het materiaal	Licht beschadigd, licht verweerd. Intact materiaal type Pical – asbestboard of categorie III 'gebondenheid'

Beschrijving	Glassal plaat deur
Omgeving	Binnen
Primaire drager	Wandopening verticaal (raam, deur, ...)
Asbestmateriaal	Plaat, paneel, tablet - Geëmailleerd, type Glasal
Bindmiddel van asbestmateriaal	Cement
Gebondenheid op basis van bindmiddel	Hecht
Hoeveelheid (oppervlakte - dikte - aantal)	• 4,00 m ² - 2,00 cm - 1 stuk
Totaal volume	0,08 m ³
Eenvoudig bereikbaar	Ja
Bevestigingswijze	• Geklemd

Het asbestmateriaal valt onder de mijlpaal van 2040.

Zorgvuldig beheren

- Zorg voor een veilig beheer. Vermijd het beschadigen van het asbestmateriaal. Controleer de toestand jaarlijks op wijzigingen.
- Voer bijkomende staalname(s) uit.

- Eenvoudige handelingen: mag via doe-het-zelf of door werknemer(s) met opleidingsattest eenvoudige handelingen door aannemer met opleidingsattest eenvoudige handelingen meestal kunnen de glaslatten worden verwijderd en kan het glasal netjes worden weggenomen, daarna dubbel verpakt afvoeren.

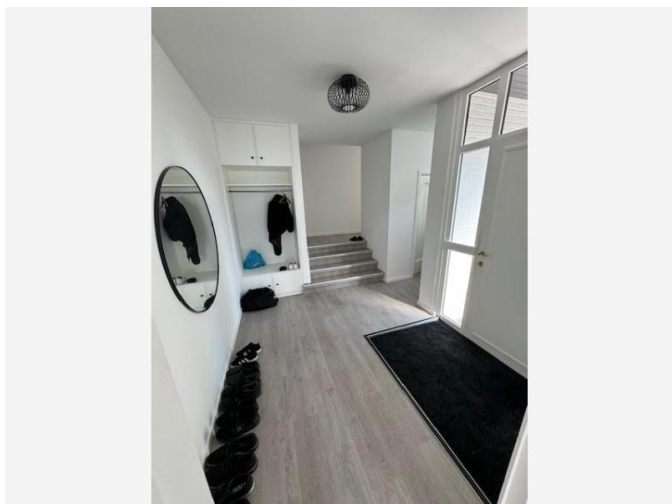
De woning is volledig gerenoveerd.

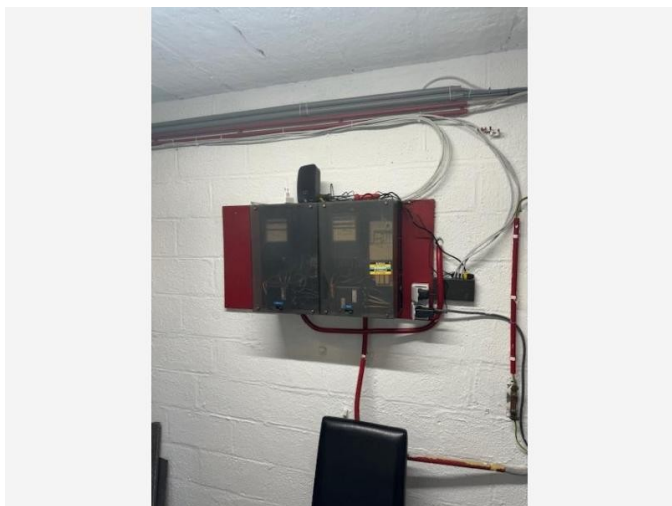
Bakeliet toepassing van stroomleverancier.

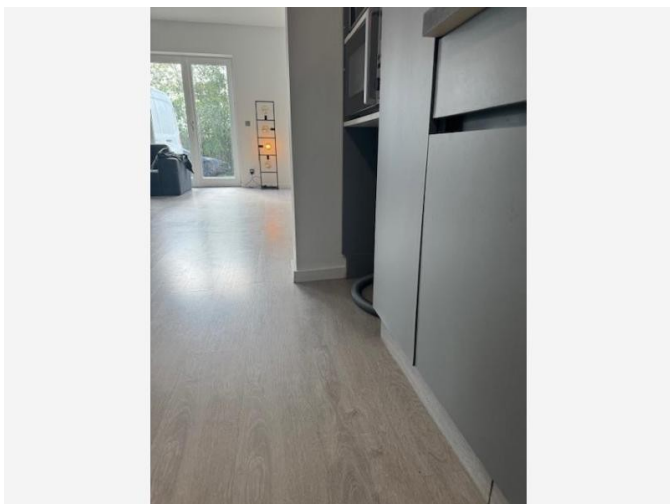
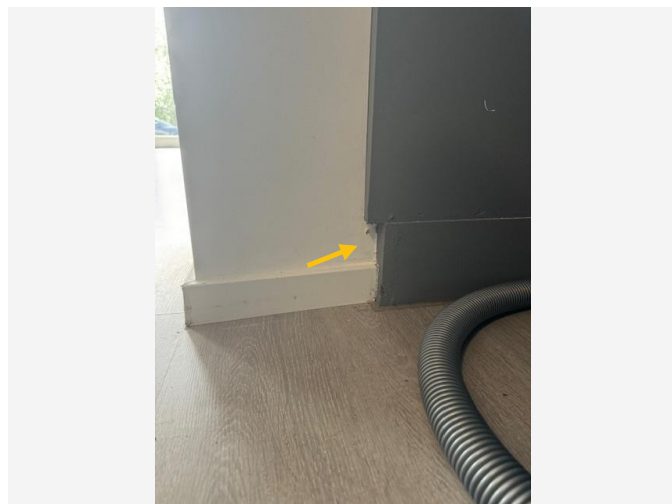
Geen asbest

#	Type	Referentie	Resultaat
6.1	Mengmonster	MM-01	Geen asbest

Beschrijving	Pleisterwerk muren
Omgeving	Binnen
Primaire drager	Binnenwand

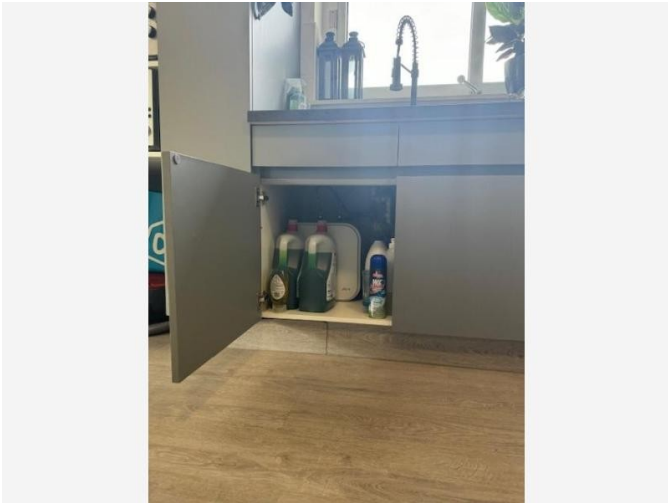
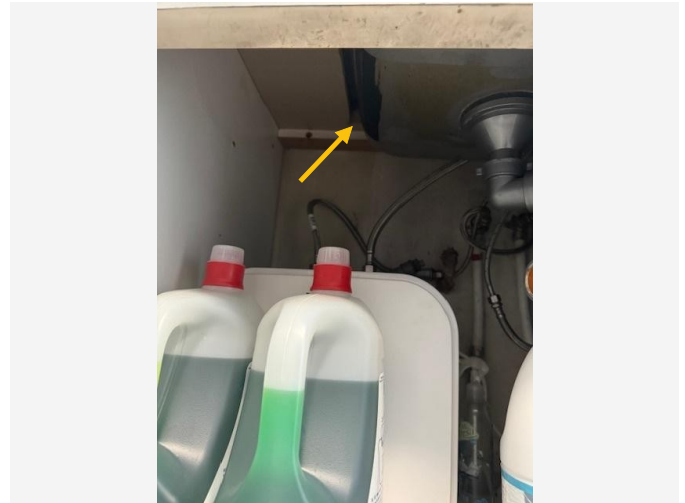
Fiche 7: Bitumen onder wasbak

Geen asbest

#	Type	Referentie	Resultaat
7.1	Puntmonster	MM-03	Geen asbest

Beschrijving	Bitumen onder wasbak
Omgeving	Binnen
Primaire drager	Sanitaire infrastructuur en uitrusting (toe- en afvoer)
Bindmiddel van materiaal	Bitumen (roofing, teer, asfalt)

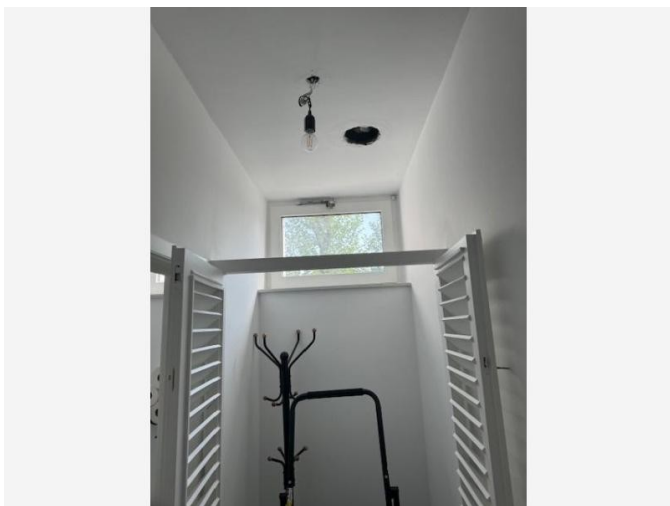
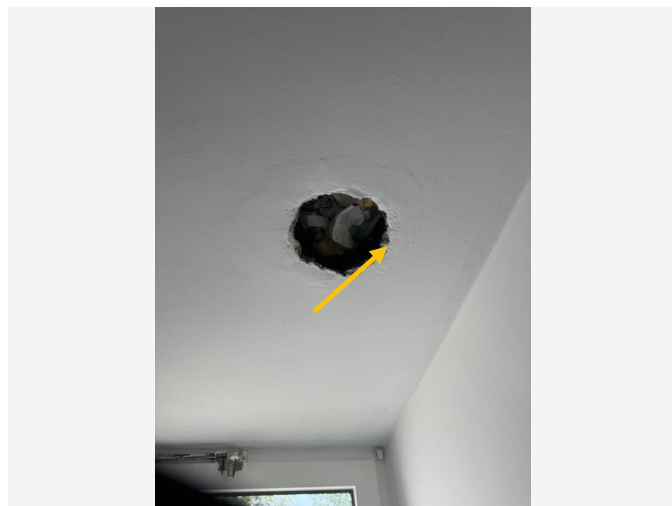
Geen asbest

#	Type	Referentie	Resultaat
8.1	Mengmonster	MM-02	Geen asbest

Beschrijving	Pleisterwerk plafond
Omgeving	Binnen
Primaire drager	Plafond
Bindmiddel van materiaal	Gips - kalk
