# Asbestinventarisatetest

Vossenbergsstraat 12, 3520 Zonhoven

Attestnummer : 20240709-000165.000

Uitgegeven op : 09.07.2024

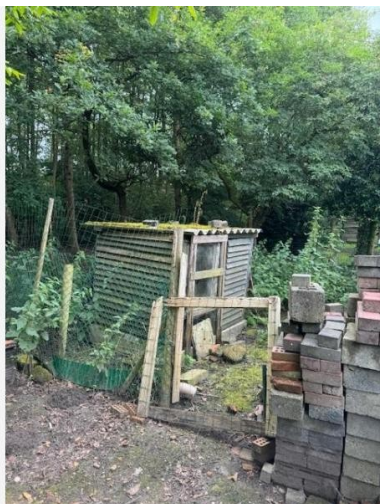
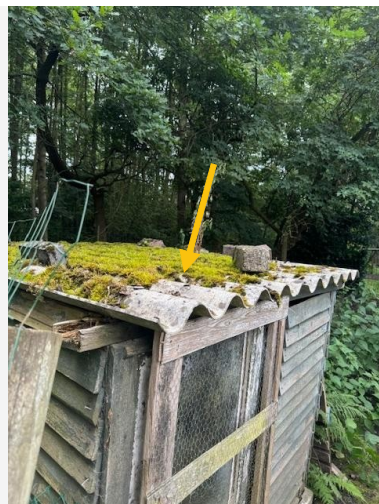
Het asbestmateriaal valt onder de mijlpaal van 2034.

Verwijderen

| Eindbeoordeling materiaalrisico | Verhoogd materiaalrisico en/of verhoogde kans op vezelvrijgave |

| Toestand van het materiaal | Matig beschadigd, matig verweerd |

| Beschrijving | Golfplaten dak (hok) |
| Hoeveelheid (oppervlakte - aantal) | • 15,00 m <sup>2</sup> - 1 stuk |

- Verwijder dit asbestmateriaal zo snel mogelijk. Volg de toestand goed op.
- Voer bijkomende staalname(s) uit.

- Eenvoudige handelingen: mag via doe-het-zelf of door werknemer(s) met opleidingsattest eenvoudige handelingen  
Door de hoeveelheid + verwerking raad ik aan om dit te laten verwijderen door een aannemer met opleidingsattest eenvoudige handelingen.

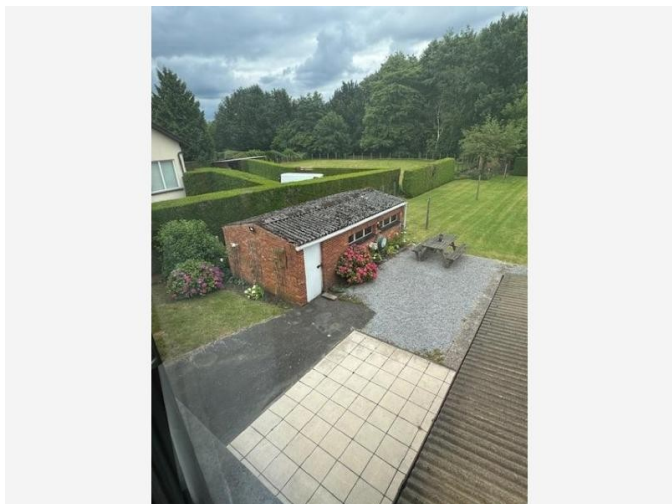
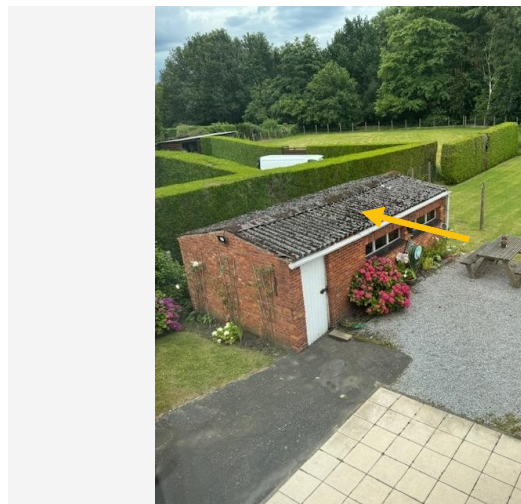
Het asbestmateriaal valt onder de mijlpaal van 2034.

Verwijderen

| Eindbeoordeling materiaalrisico | Verhoogd materiaalrisico en/of verhoogde kans op vezelvrijgave |

| Toestand van het materiaal | Matig beschadigd, matig verweerd |

| Beschrijving | Golfplaten dak (garage) |
| Hoeveelheid (oppervlakte - aantal) | • 50,00 m <sup>2</sup> - 1 stuk |

- Verwijder dit asbestmateriaal zo snel mogelijk. Volg de toestand goed op.
- Voer bijkomende staalname(s) uit.

- Eenvoudige handelingen: mag via doe-het-zelf of door werknemer(s) met opleidingsattest eenvoudige handelingen  
Door de hoeveelheid + verwerking raad ik aan om dit te laten verwijderen door een aannemer met opleidingsattest eenvoudige handelingen.

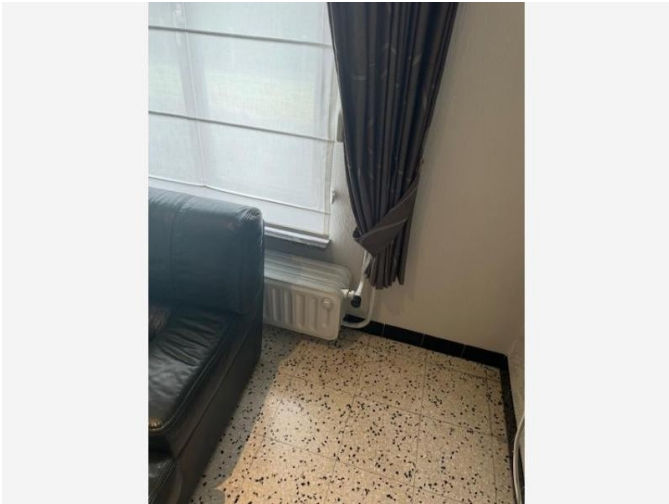
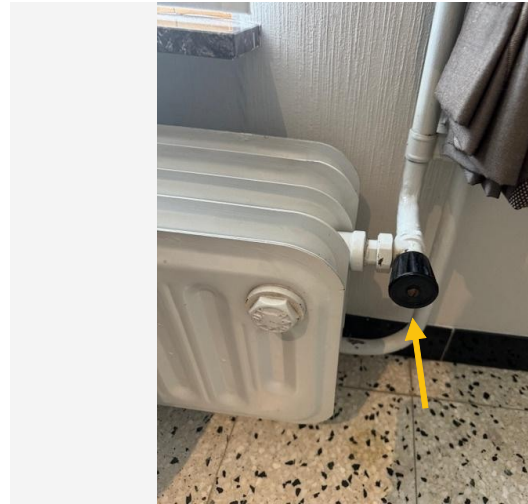
Het asbestmateriaal valt onder de mijlpaal van 2040.

Zorgvuldig beheren

| Eindbeoordeling materiaalisico | Laag materiaalisico en/of verlaagde kans op vezelvrijgave |

| Toestand van het materiaal | Licht beschadigd, licht verweerd. Intact materiaal type Pical – asbestboard of categorie III 'gebondenheid' |

| Beschrijving | Bakeliet toepassing (knop) |

- Zorg voor een veilig beheer. Vermijd het beschadigen van het asbestmateriaal. Controleer de toestand jaarlijks op wijzigingen.
- Voer bijkomende staalname(s) uit.

- Eenvoudige handelingen: mag via doe-het-zelf of door werknemer(s) met opleidingsattest eenvoudige handelingen  
Betreft een hechtgebonden asbesttoepassing die in het geheel verwijderd kan worden zonder te beschadigen. Zorg voor voldoende PBM en dat er niemand in de nabije omgeving is.

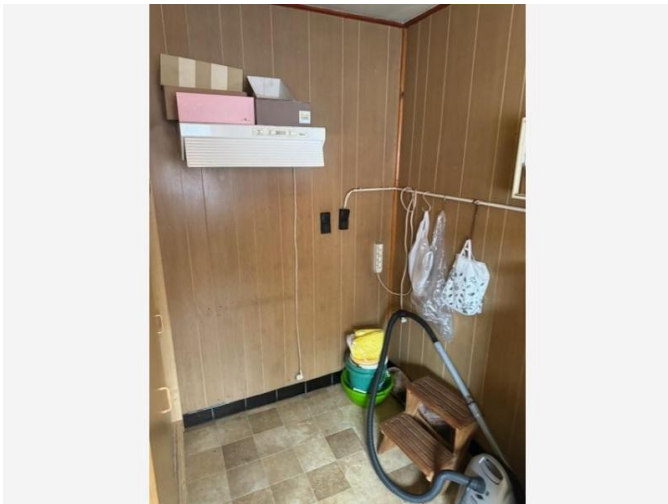
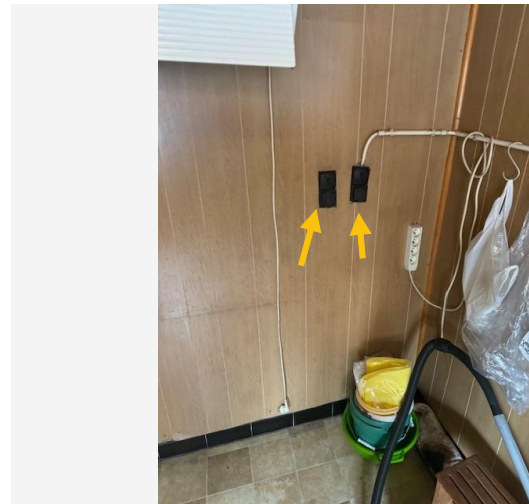
Het asbestmateriaal valt onder de mijlpaal van 2040.

Zorgvuldig beheren

| Eindbeoordeling materiaalrisico | Laag materiaalrisico en/of verlaagde kans op vezelvrijgave |

| Toestand van het materiaal | Licht beschadigd, licht verweerd. Intact materiaal type Pical – asbestboard of categorie III 'gebondenheid' |

| Beschrijving | Bakeliet toepassing |

- Zorg voor een veilig beheer. Vermijd het beschadigen van het asbestmateriaal. Controleer de toestand jaarlijks op wijzigingen.
- Voer bijkomende staalname(s) uit.

- Eenvoudige handelingen: mag via doe-het-zelf of door werknemer(s) met opleidingsattest eenvoudige handelingen  
Betreft een hechtgebonden asbesttoepassing die in het geheel verwijderd kan worden zonder te beschadigen. Zorg voor voldoende PBM en dat er niemand in de nabije omgeving is.

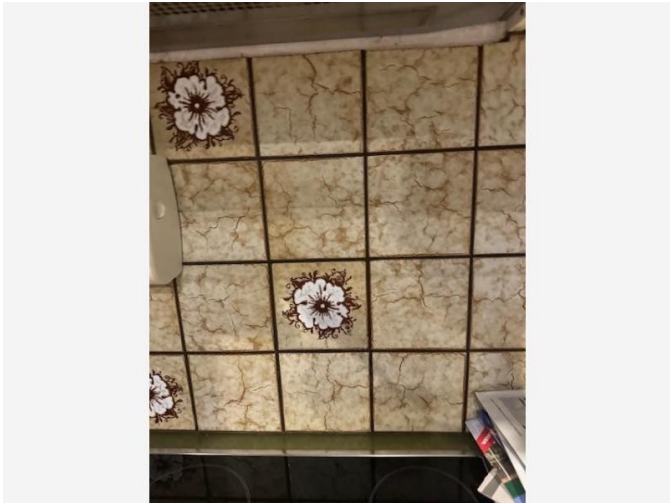
Tegellijm kan asbest bevatten, geen staalnamen uitgevoerd wegens niet destructief onderzoek. Voer bijkomende staalnamen uit.

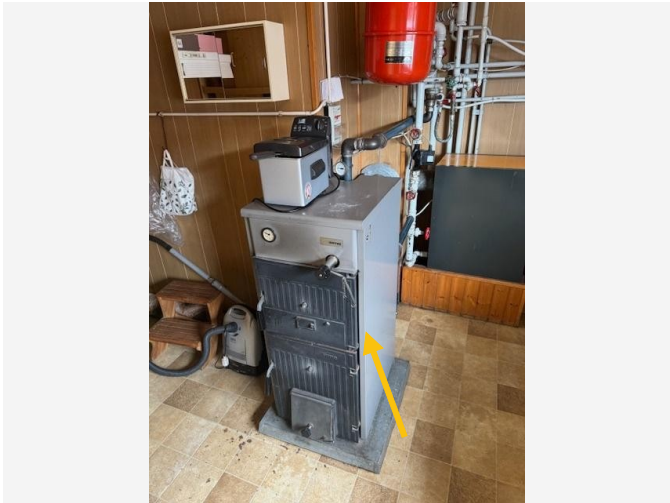
De pakking van deze ketel kan asbest bevatten, geen staalnamen uitgevoerd door dat de pakking niet zichtbaar is. Voer bijkomende staalnamen uit.

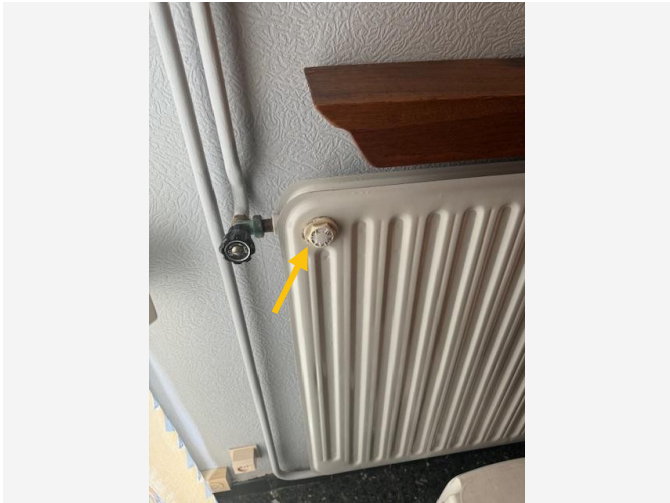
De pakking van deze radiatoren kan asbest bevatten, geen staalnamen kunnen uitvoeren doordat de pakking niet zichtbaar is. Voer bijkomende staalnamen uit.

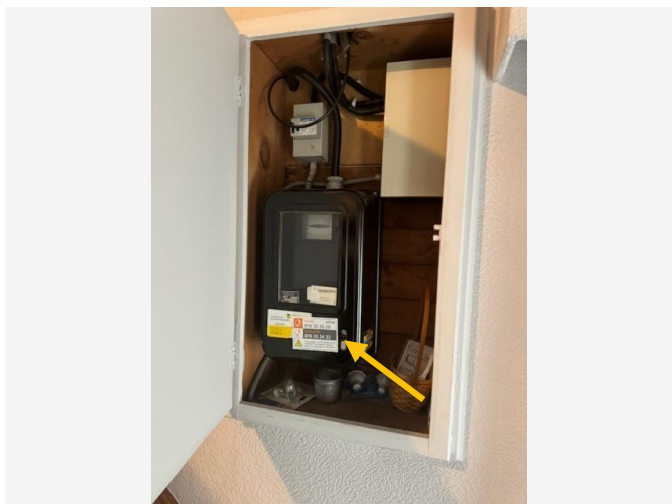
Betreft een asbesttoepassing die de stroomleverancier automatisch komt vervangen.

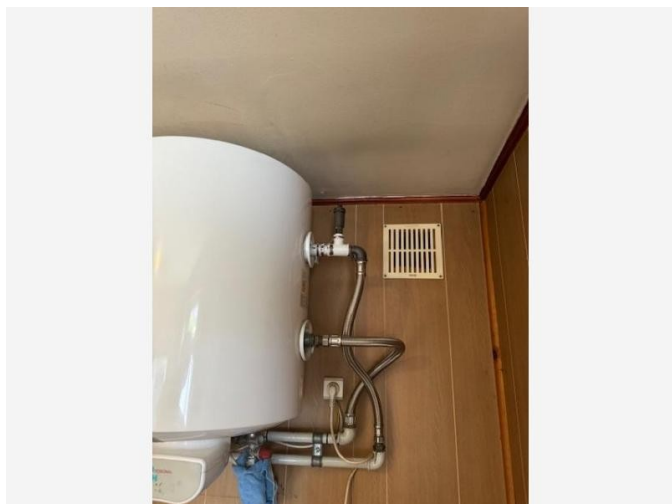
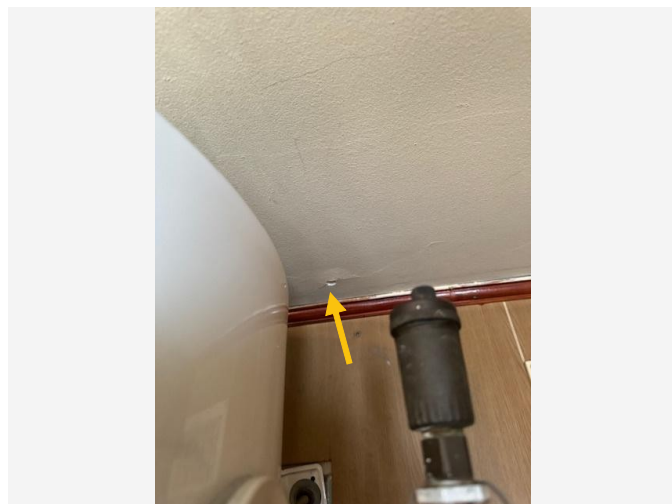
## Fiche 9: Pleisterwerk plafond

Geen asbest

| # | Type | Referentie | Resultaat |
|---|---|---|---|
| 9.1 | Mengmonster | MM-02 | Geen asbest |

| Opmerking | Boven verdieping geen pleisterwerk plafond aangetroffen. |

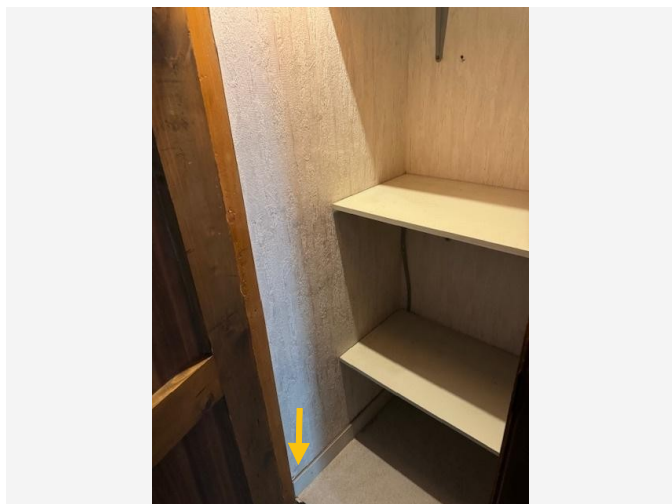
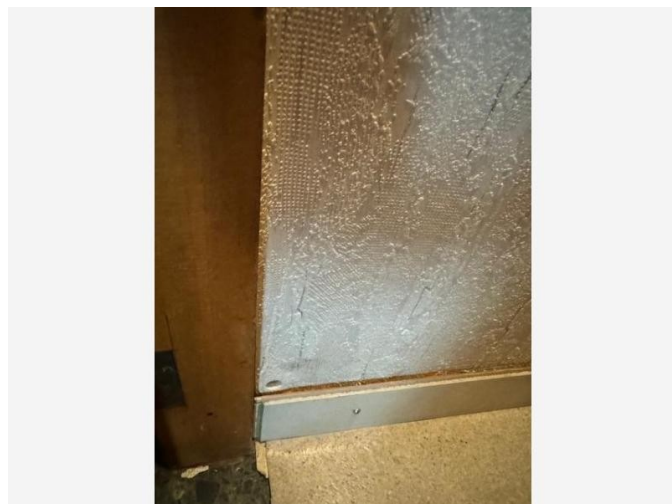
## Fiche 10: Pleisterwerk muren

Geen asbest

| # | Type | Referentie | Resultaat |
|---|---|---|---|
| 10.1 | Mengmonster | MM-01 | Geen asbest |

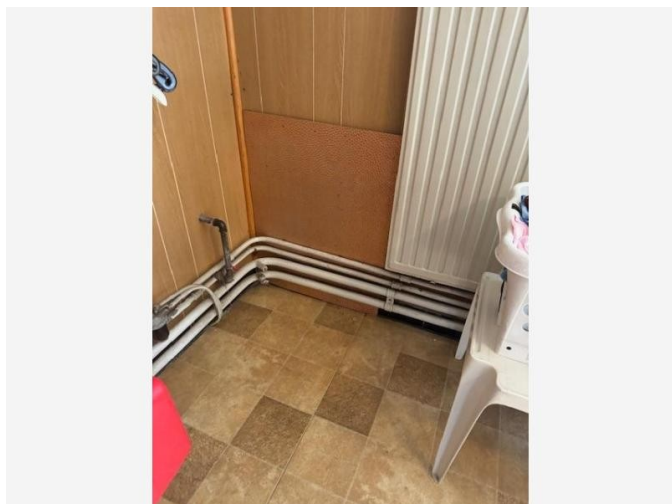
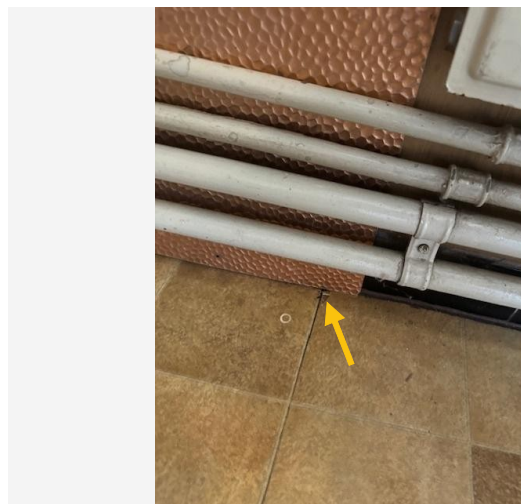
## Fiche 11: Vinyzeil wasplaats

Geen asbest

| # | Type | Referentie | Resultaat |
|---|---|---|---|
| 11.1 | Puntmonster | MM-03 | Geen asbest |
