# Asbestinventarisatetest

Bosstraat 76/5, 3500 Hasselt

Attestnummer : 20240107-000077.000

Uitgegeven op : 07.01.2024

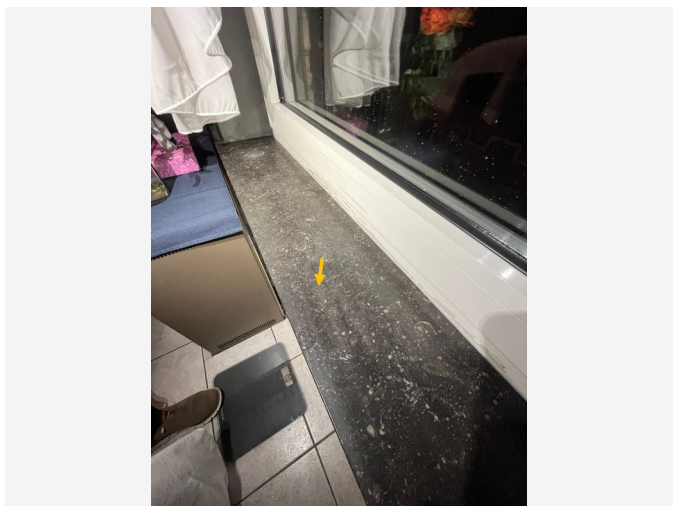
De raamtabletten zijn van natuursteen en niet asbestverdacht, zowel binnen (marmer) als buiten (blauwe hardsteen).

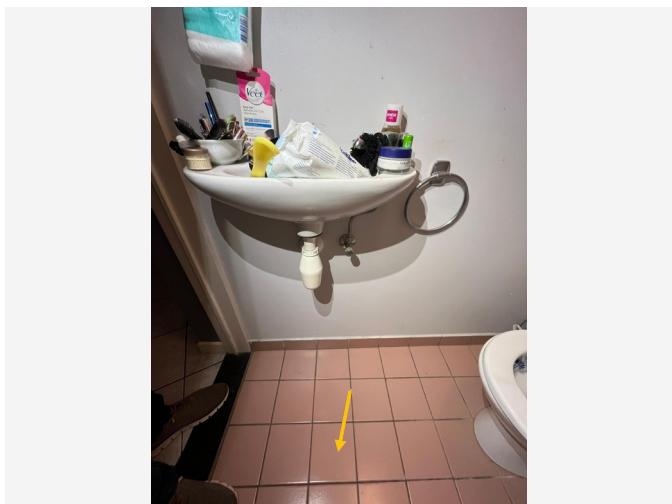
De keramische vloertegels zijn niet asbestverdacht.

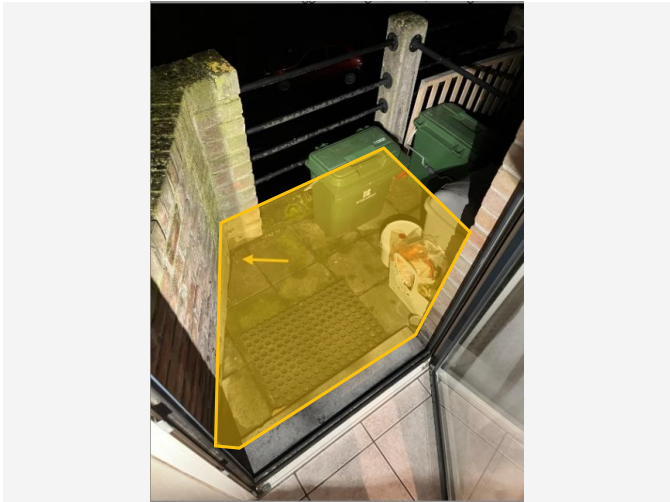
## Fiche 3: Terras GD onderliggende lagen bitumen/roofing

Aanwezigheid van onderliggende mogelijk asbesthoudende laag is niet uit te sluiten. Indien terras (volledig) wordt vernieuwd, ook onderliggende lagen onderzoeken (bemonsteren)!

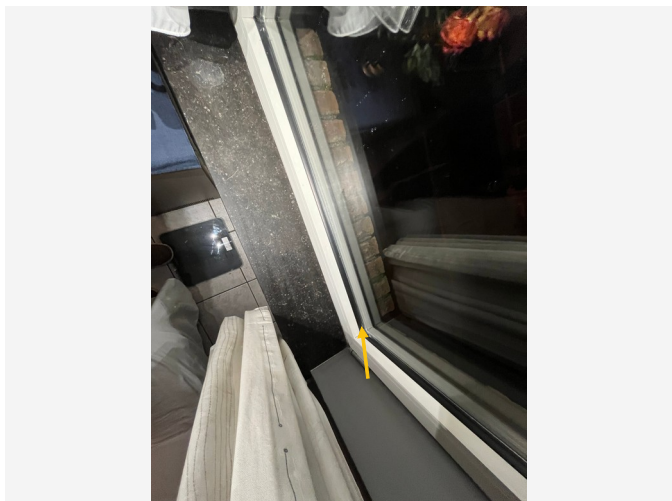
## Fiche 4: Schrijnwerk soepele kit (silicone) en dichtingen

Het schrijnwerk is niet asbestverdacht en van een recenter bouwjaar. Ook de gebruikte kit (silicone) en afdichtingen aan de muur zijn asbestveilig.

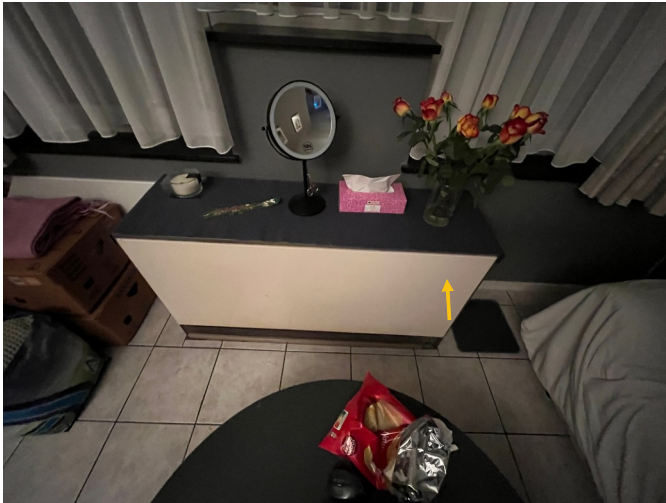
Er waren geen zichtbare asbestmaterialen aanwezig aan de elektrische verwarming. Deskundige kan geen uitspraak doen over inwendige materialen en vond geen referentienummer om het op internet na te trekken.

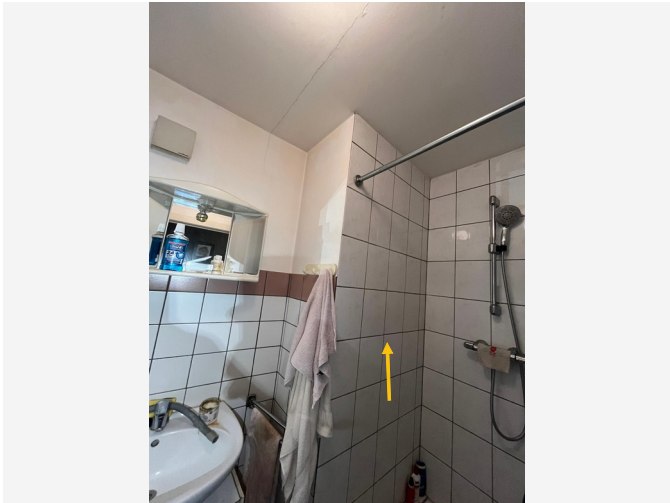
Zowel de vloer- als wandtegels zijn intact. Bemonsteren is niet mogelijk zonder schade aan tegels aan te brengen. De deskundige kan geen uitspraak doen over de onderliggende lijm of materialen die werden gebruikt.

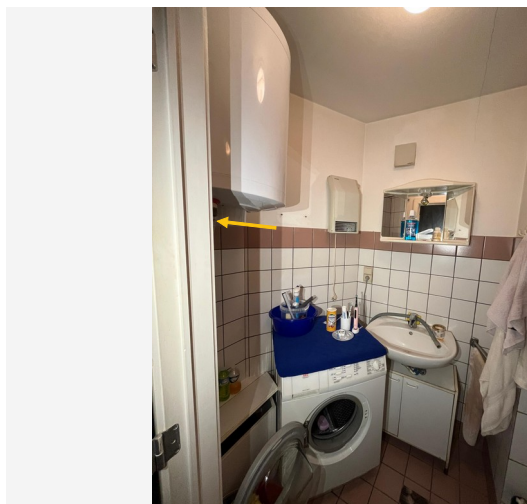
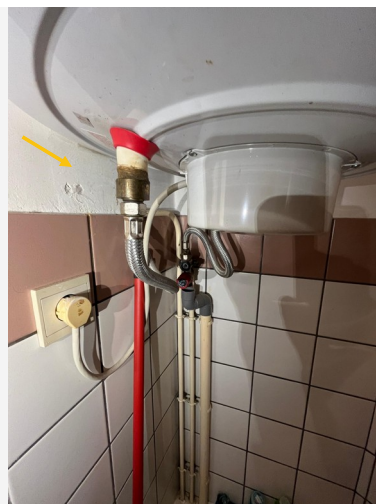
Geen asbest

| # | Type | Referentie | Resultaat |
|---|---|---|---|
| 7.1 | Mengmonster | MNR01 | Geen asbest |

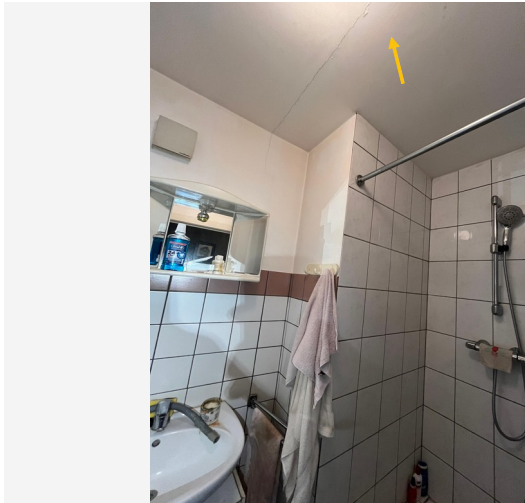
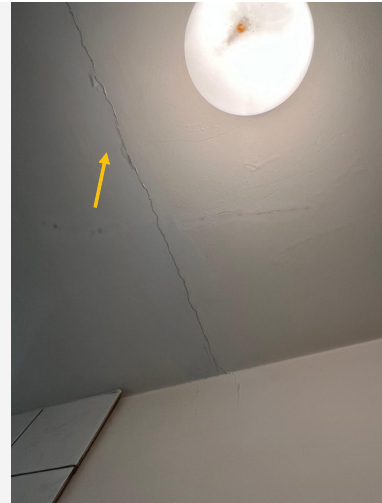
## Fiche 8: PLAFONDpleister

Geen asbest

| # | Type | Referentie | Resultaat |
|---|---|---|---|
| 8.1 | Mengmonster | MNR02 | Geen asbest |
