# Asbestinventarisatetest

Schoolstraat 7, 3910 Pelt

Attestnummer : 20240226-000437.000

**Niet-asbestveilig**

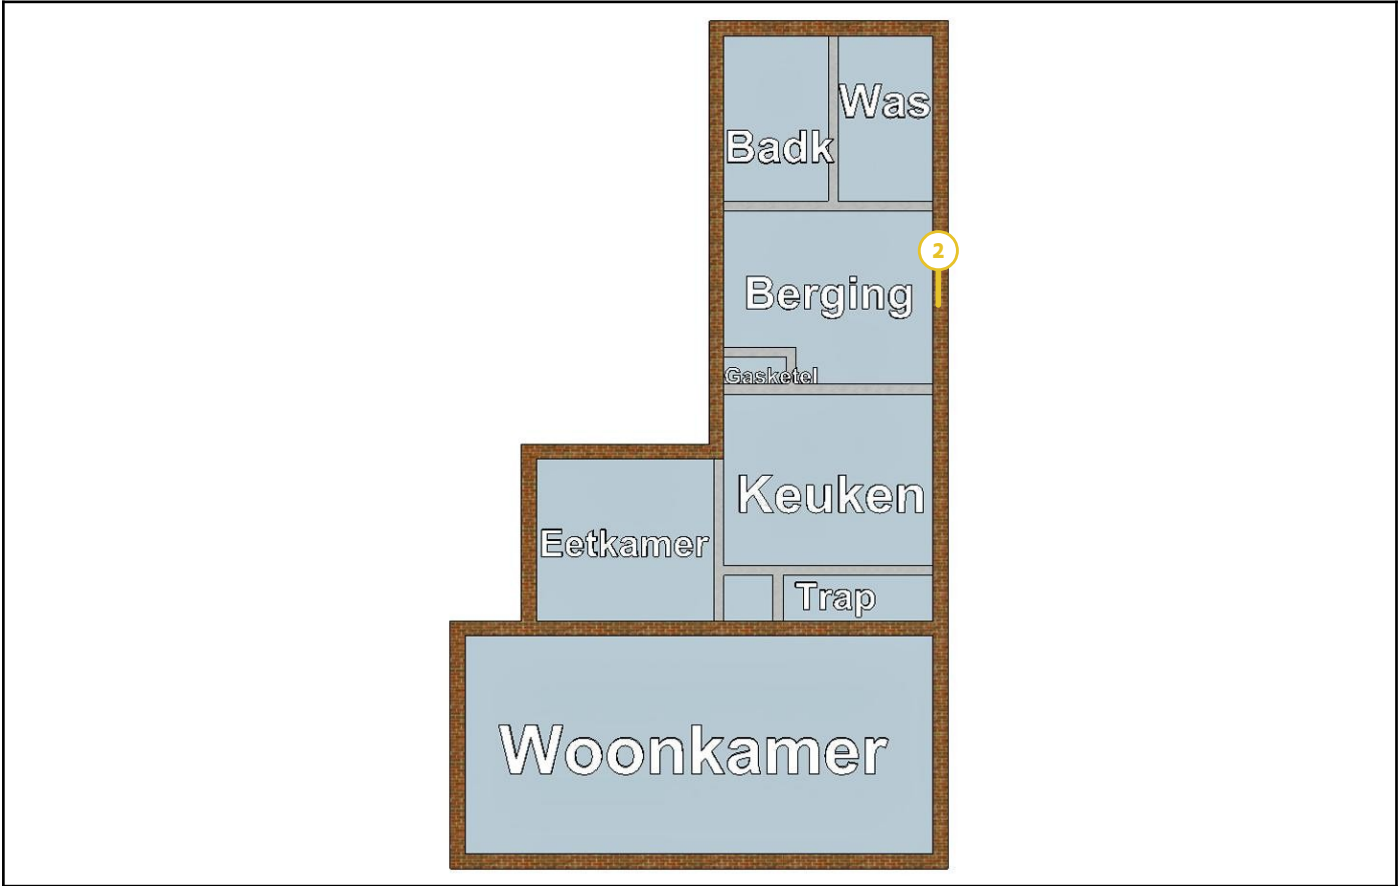
# Plan 1.5: Gelijkvloers

| Beschrijving | Type | Actie |
|---|---|---|
| 2. Vensterbank naast achterdeur | Asbestmateriaal | Zorgvuldig beheren |

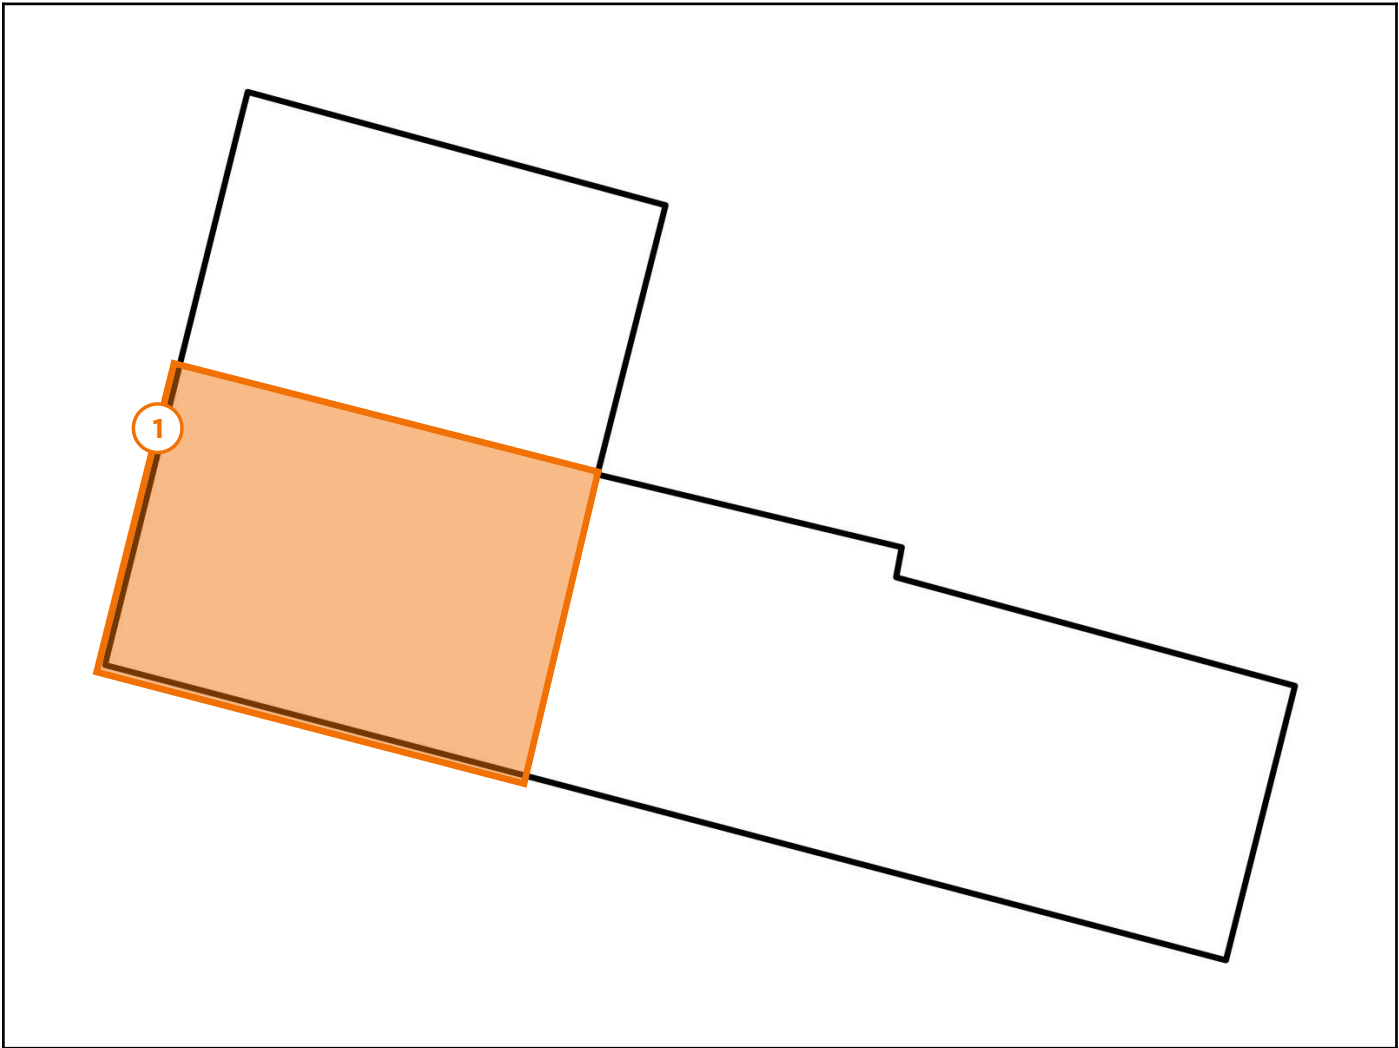
### Plan 3.1: Bijgebouw plan

| Beschrijving | Type | Actie |
|---|---|---|
| 1. Golfplaten op garage | Asbestmateriaal | Verwijderen |

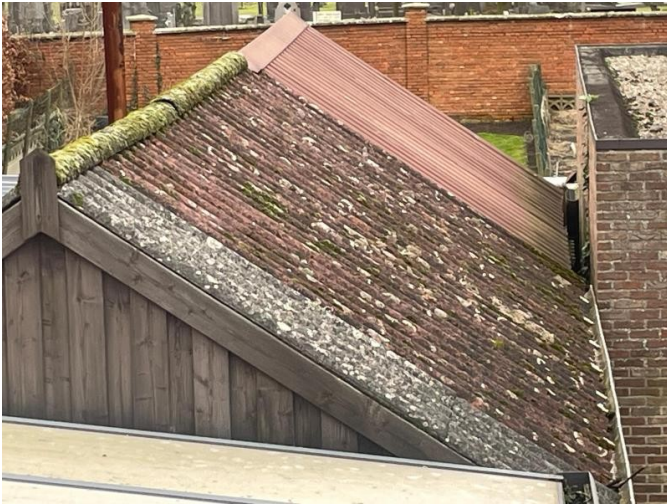
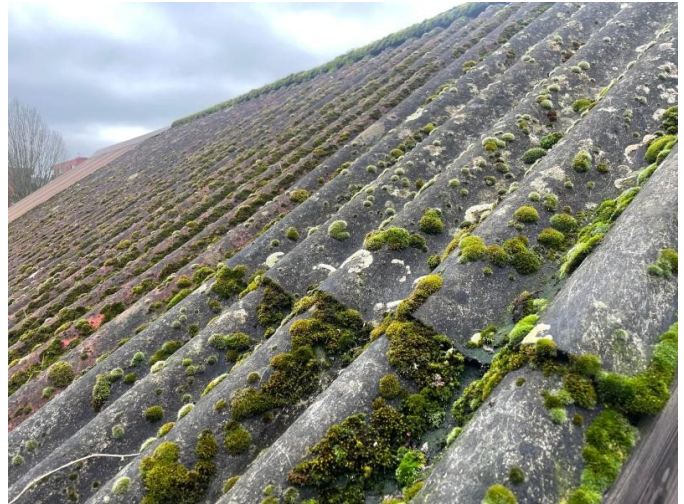
| Fiche 1: Golfplaten op garage..... | 20 |

Het asbestmateriaal valt onder de mijlpaal van 2034.

| Eindbeoordeling materiaalisico | Verhoogd materiaalisico en/of verhoogde kans op vezelvrijgave |

| Gebondenheid | Categorie 1: hechtgebonden in oorsprong |
| Asbestsoort (vezeltype) | Crocidoliet aanwezig |
| Asbestconcentratie | Laag (< 50%) |
| Afschermingsgraad van het gehele materiaal | Geheel of deels vrij aan de buitenlucht |
| Toestand van het materiaal | Matig beschadigd, matig verweerd |

| Beschrijving | Golfplaten op garage |
| Asbestmateriaal | Dak- en gevelbekleding - Golfplaat |
| Hoeveelheid (oppervlakte - aantal) | • 40,00 m <sup>2</sup> - 1 stuk |

Verwijderen

- Zorg voor een veilig beheer. Vermijd het beschadigen van het asbestmateriaal. Controleer de toestand jaarlijks op wijzigingen.
- Hemelwater dat afspoelt van asbestcement daken of gevels kan asbestdeeltjes bevatten. Gebruik het enkel voor gesloten circuits (bv. spoelen toiletten). Reinig na het vervangen van het dak of de gevel de dakgoten en regenwaterput of -ton om asbesthoudend sediment of slib te verwijderen

- Eenvoudige handelingen: mag via doe-het-zelf of door werknemer(s) met opleidingsattest eenvoudige handelingen  
De golfplaten zijn geschroefd en kunnen dus vrij gemakkelijk verwijderd worden zonder breuken en stofverspreiding te veroorzaken. Als men de platen zelf wil verwijderen, dient men op voorhand het juiste verpakkingsmateriaal op het recyclagepark aan te kopen. Meer informatie op <https://www.limburg.net/asbest>.

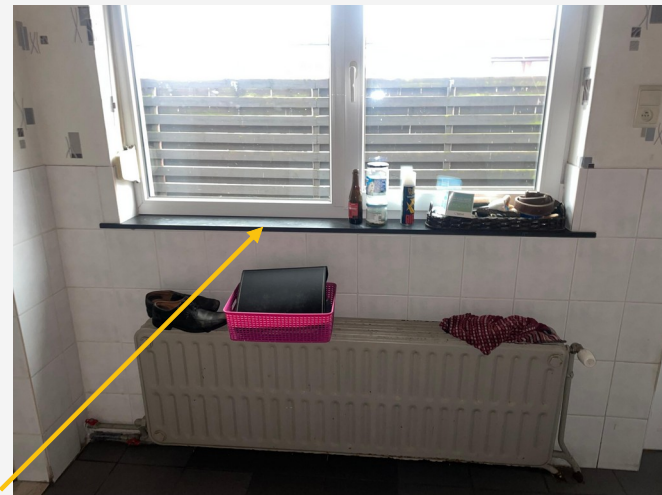
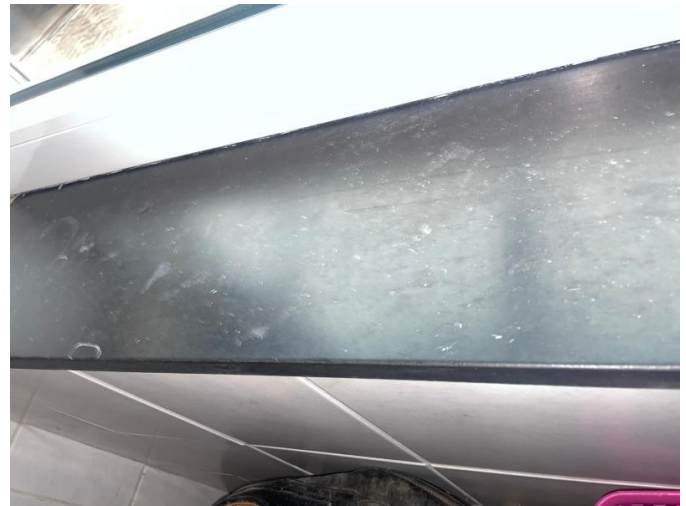
| Fiche 2: Vensterbank naast achterdeur..... | 23 |

Het asbestmateriaal valt onder de mijlpaal van 2040.

| Eindbeoordeling materiaalrisico | Zeer laag materiaalrisico en/of zeer lage kans op vezelvrijgave |

| Asbestsoort (vezeltype) | Alleen chrysotiel |
| Toestand van het materiaal | Onbeschadigd, niet verweerd |

| Beschrijving | Vensterbank naast achterdeur |
| Asbestmateriaal | Plaat, paneel, tablet - Type Massal |
| Hoeveelheid (oppervlakte - dikte - aantal) | • 0,34 m <sup>2</sup> - 2,00 cm - 1 stuk |

Zorgvuldig beheren

- Zorg voor een veilig beheer. Vermijd het beschadigen van het asbestmateriaal. Controleer de toestand jaarlijks op wijzigingen.

- Eenvoudige handelingen: mag via doe-het-zelf of door werknemer(s) met opleidingsattest eenvoudige handelingen  
Deze vensterbank kan vrij gemakkelijk verwijderd worden door de cement errond (of het raam erop) te verwijderen. Voorzichtigheid is geboden, zodat de vensterbank zelf daarbij niet beschadigd wordt. Als men ze zelf wil verwijderen, dient men op voorhand het juiste verpakkingsmateriaal op het recyclagepark aan te kopen. Meer informatie op <https://www.limburg.net/asbest>.

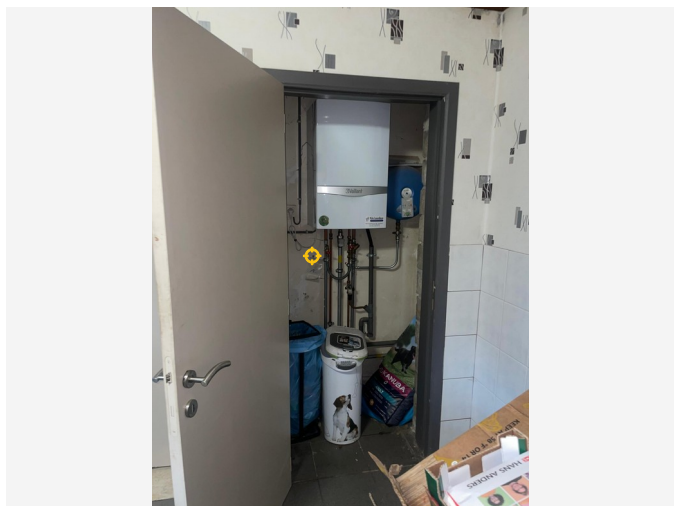
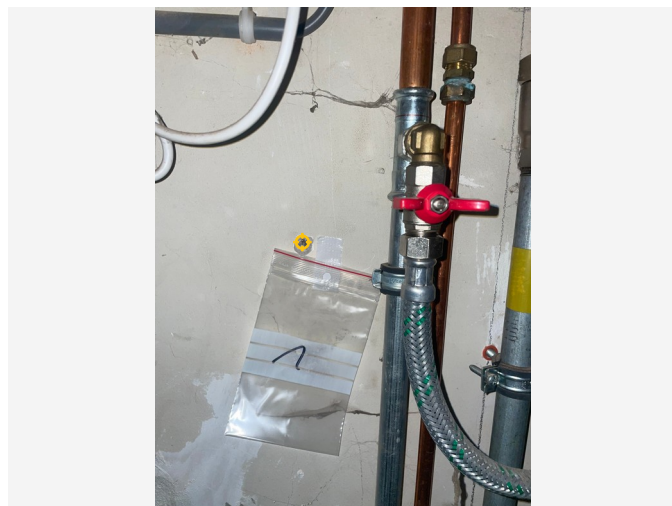
## Fiche 3: Pleisterwerk muren

Geen asbest

| # | Type | Referentie | Resultaat |
|---|---|---|---|
| 3.1 | Mengmonster | 1 | Geen asbest |

| <b>Opmerking</b> | De plafonds zijn allemaal vals en dus is daar geen klassiek pleisterwerk aanwezig. Daarom is hier enkel een mengmonster genomen van het pleisterwerk op de muren. |

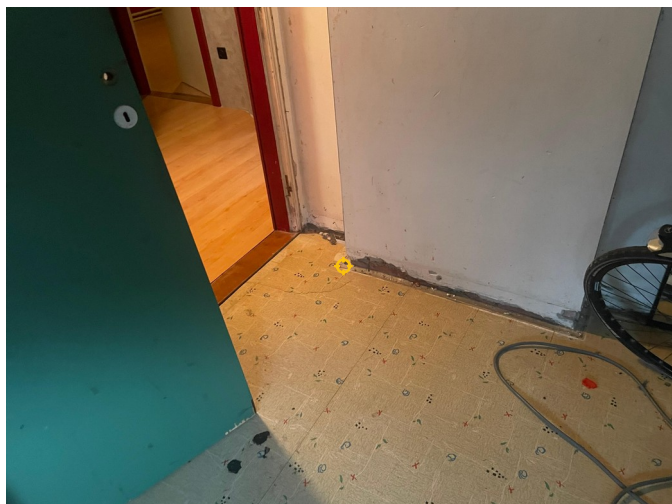
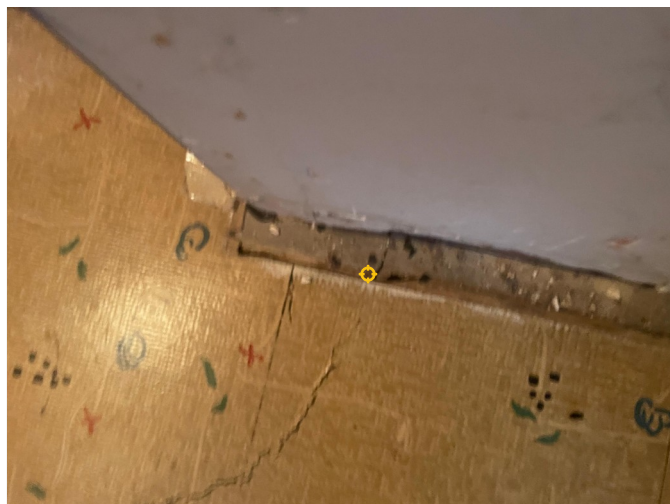
## Fiche 4: Vinyl op slaapkamer linksachter

Geen asbest

| # | Type | Referentie | Resultaat |
|---|---|---|---|
| 4.1 | Puntmonster | 2 | Geen asbest |
