# Asbestinventarisatetest

Schansstraat 267, 3550 Heusden-Zolder

Attestnummer : 20250403-000209.000

Uitgegeven op : 03.04.2025

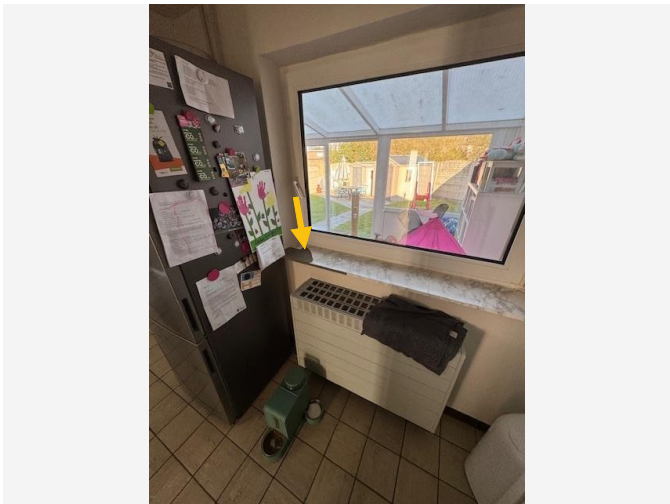
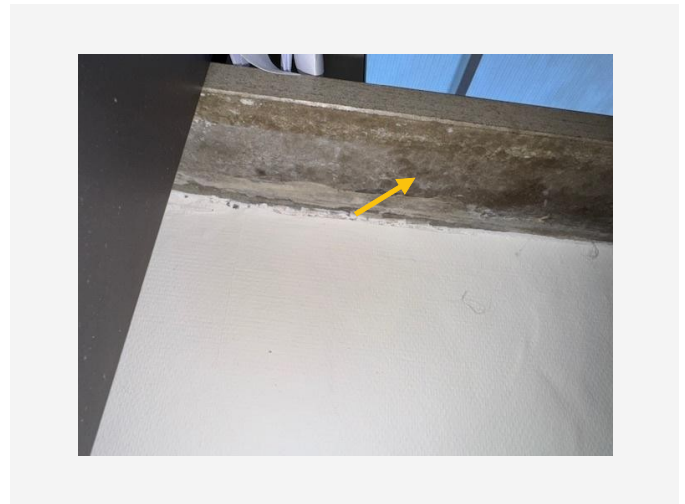
Het asbestmateriaal valt onder de mijlpaal van 2040.

| Eindbeoordeling materiaalrisico | Laag materiaalrisico en/of verlaagde kans op vezelvrijgave |

| Asbestsoort (vezeltype) | Alleen chrysotiel |
| Toestand van het materiaal | Licht beschadigd, licht verweerd. Intact calciumsilicaatmateriaal of categorie III 'gebondenheid' |

| Beschrijving | Massal venstertablet (binnen) |

- Zorg voor een veilig beheer. Vermijd het beschadigen van het asbestmateriaal. Controleer de toestand jaarlijks op wijzigingen.

- Eenvoudige handelingen: mag via doe-het-zelf of door werknemer(s) met opleidingsattest eenvoudige handelingen  
Ik raad aan deze venstertabletten te laten verwijderen door een aannemer met opleidingsattest eenvoudige handelingen door de moeilijke verlijming.

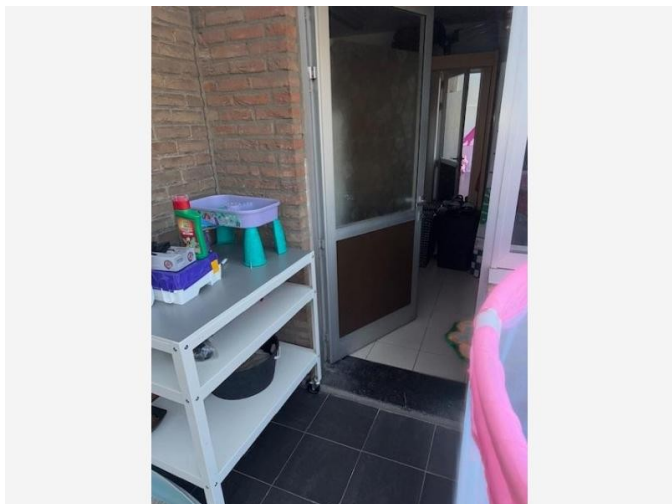
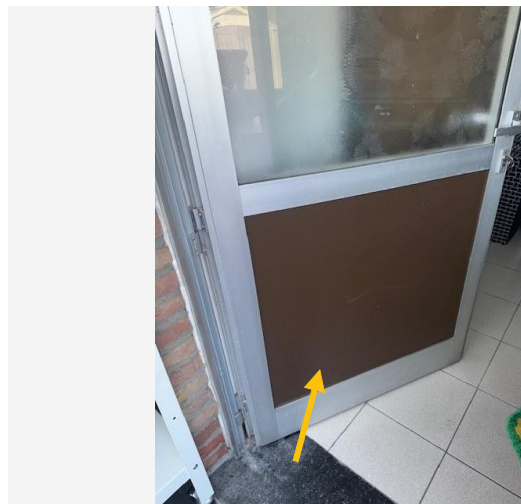
Het asbestmateriaal valt onder de mijlpaal van 2040.

| Eindbeoordeling materiaalisico | Laag materiaalisico en/of verlaagde kans op vezelvrijgave |

| Asbestsoort (vezeltype) | Crocidoliet aanwezig |
| Toestand van het materiaal | Licht beschadigd, licht verweerd. Intact calciumsilicaatmateriaal of categorie III 'gebondenheid' |

| Beschrijving | Glassal plaat deur |

- Zorg voor een veilig beheer. Vermijd het beschadigen van het asbestmateriaal. Controleer de toestand jaarlijks op wijzigingen.
- Voer bijkomende staalname(s) uit.

- Eenvoudige handelingen: mag via doe-het-zelf of door werknemer(s) met opleidingsattest eenvoudige handelingen  
Ik raad aan het volledige deurstuk te laten verwijderen door een aannemer met opleidingsattest eenvoudige handelingen.

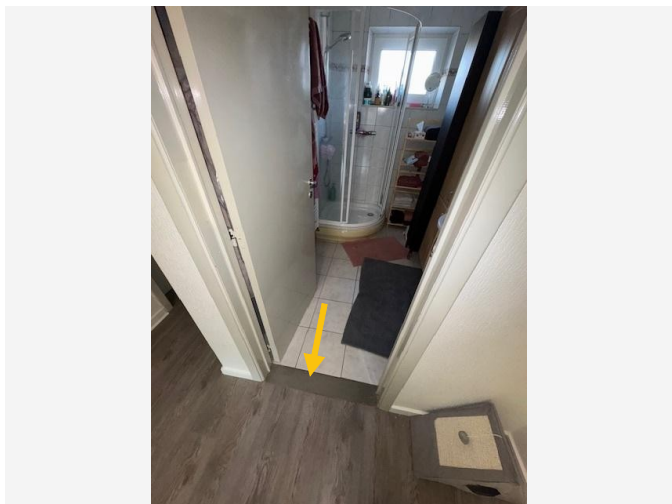
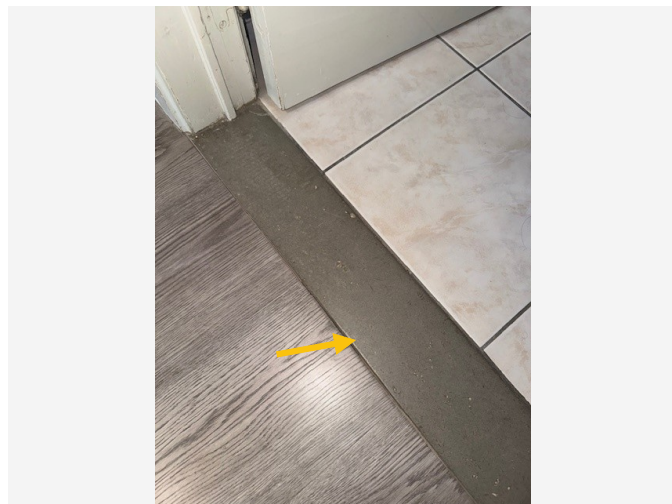
Het asbestmateriaal valt onder de mijlpaal van 2040.

| Eindbeoordeling materiaalrisico | Laag materiaalrisico en/of verlaagde kans op vezelvrijgave |

| Asbestsoort (vezeltype) | Alleen chrysotiel |
| Toestand van het materiaal | Licht beschadigd, licht verweerd. Intact calciumsilicaatmateriaal of categorie III 'gebondenheid' |

| Beschrijving | Massal dorpels (binnen) |

- Zorg voor een veilig beheer. Vermijd het beschadigen van het asbestmateriaal. Controleer de toestand jaarlijks op wijzigingen.

- Eenvoudige handelingen: mag via doe-het-zelf of door werknemer(s) met opleidingsattest eenvoudige handelingen  
Ik raad aan deze dorpels te laten verwijderen door een aannemer met opleidingsattest eenvoudige handelingen door de moeilijke verlijming.

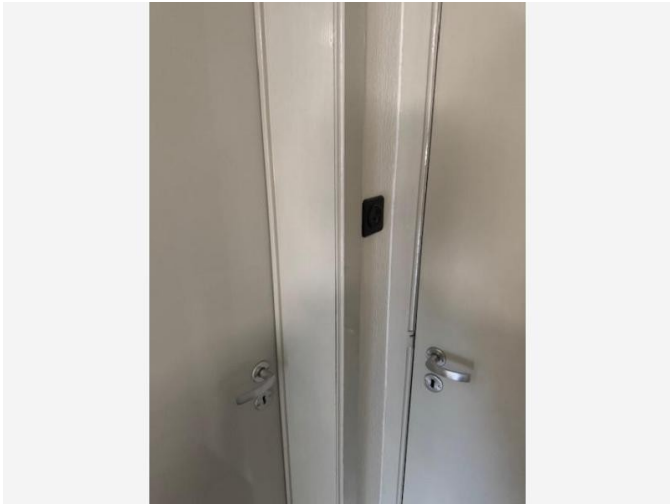
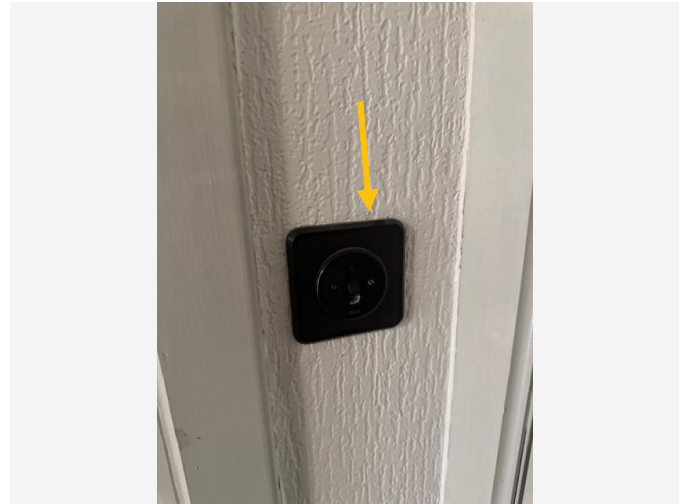
Het asbestmateriaal valt onder de mijlpaal van 2040.

| Eindbeoordeling materiaalarisico | Laag materiaalarisico en/of verlaagde kans op vezelvrijgave |

| Asbestsoort (vezeltype) | Crocidoliet aanwezig |
| Toestand van het materiaal | Onbeschadigd, niet verweerd |

| Beschrijving | Bakeliet toepassing |

- Zorg voor een veilig beheer. Vermijd het beschadigen van het asbestmateriaal. Controleer de toestand jaarlijks op wijzigingen.
- Voer bijkomende staalname(s) uit.

- Eenvoudige handelingen: mag via doe-het-zelf of door werknemer(s) met opleidingsattest eenvoudige handelingen  
Deze bakeliet mag zelf losgeschroefd worden zonder het materiaal te beschadigen, zorg voor voldoende PBM en dat er niemand in de nabije omgeving is. Bakeliet dubbel verpakt afvoeren bij de juiste instantie.

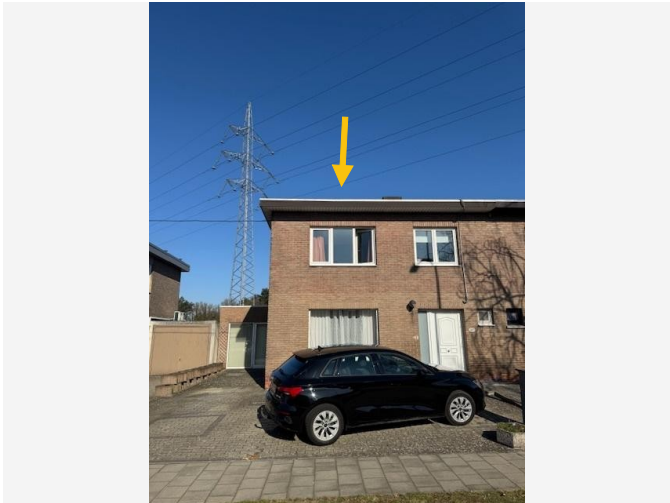
*Situeringsfoto*

**Reden:** Het te onderzoeken materiaal situeert zich hoger dan 3,50 m te rekenen vanaf een veilige ondergrond

**Uitleg van de asbestdeskundige:** Het schuine dak situeert zich hoger dan 3.5M vanaf een veilige ondergrond, op de plannen kan ik aflezen dat dit dak bedekt is met roofing.

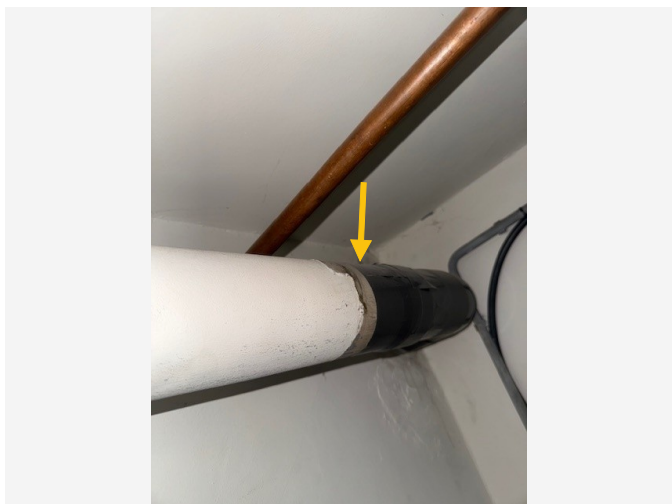
*Vrije foto*

Deze PVC buizen zijn deels wit geschilderd, deze zijn niet asbestverdacht.

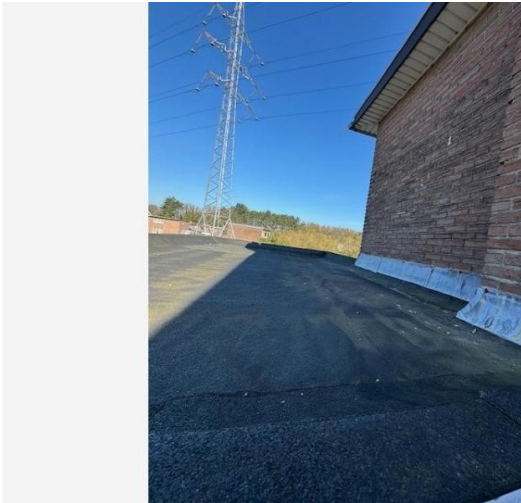
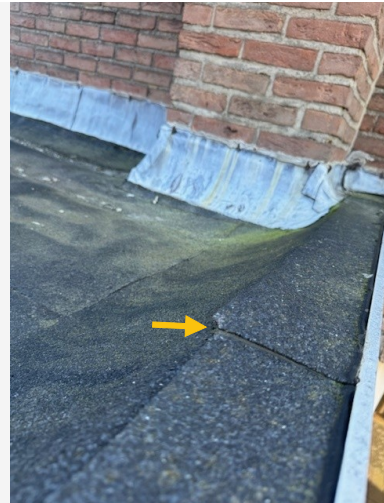
## Fiche 7: Roofing plat dak garage

Geen asbest

| # | Type | Referentie | Resultaat |
|---|---|---|---|
| 7.1 | Puntmonster | MM-03 | Geen asbest |

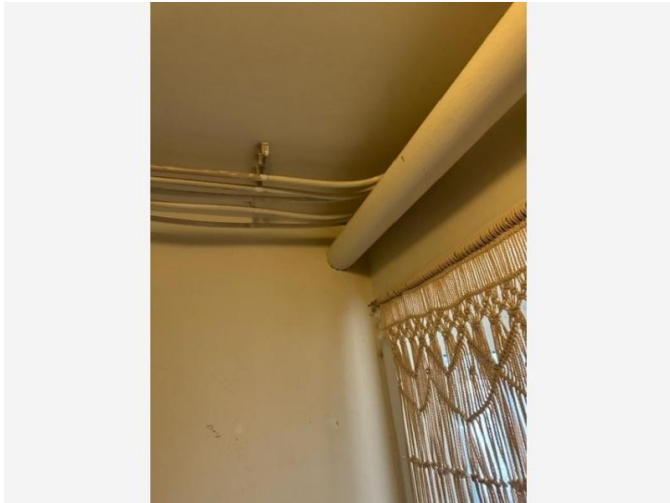
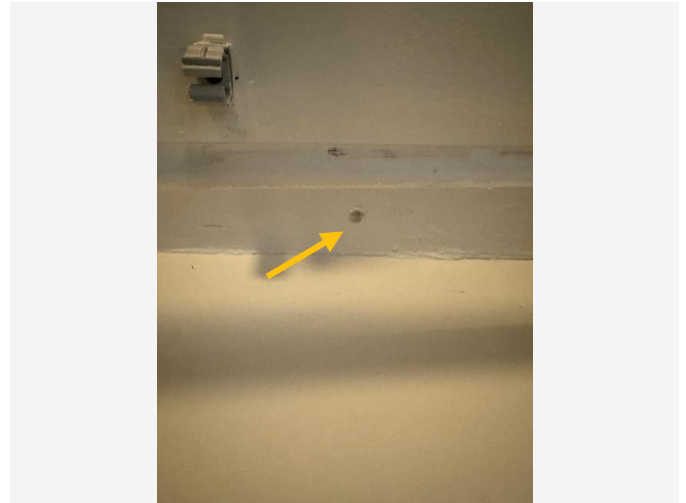
## Fiche 8: Pleisterwerk plafond

Geen asbest

| # | Type | Referentie | Resultaat |
|---|---|---|---|
| 8.1 | Mengmonster | MM-02 | Geen asbest |

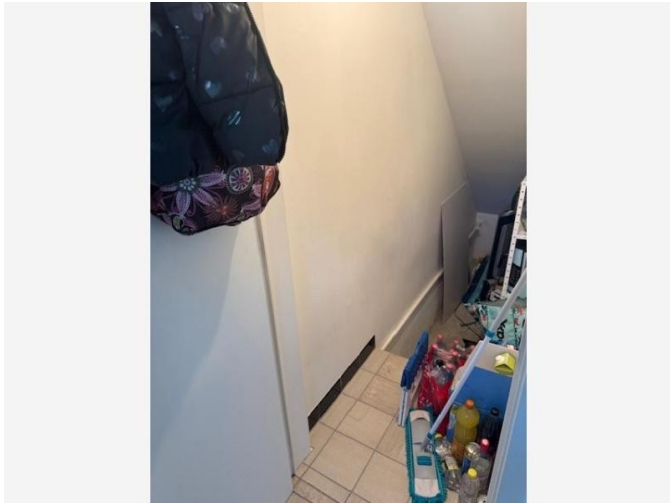
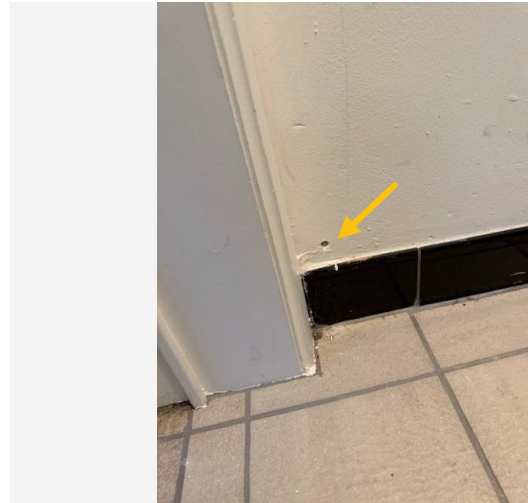
## Fiche 9: Pleisterwerk muren

Geen asbest

| # | Type | Referentie | Resultaat |
|---|---|---|---|
| 9.1 | Mengmonster | MM-01 | Geen asbest |
