Asbestinventarisatetest

Leopold III-sstraat 73, 3724 Hasselt

Attestnummer : 20250605-000203.000

Uitgegeven op : 05.06.2025

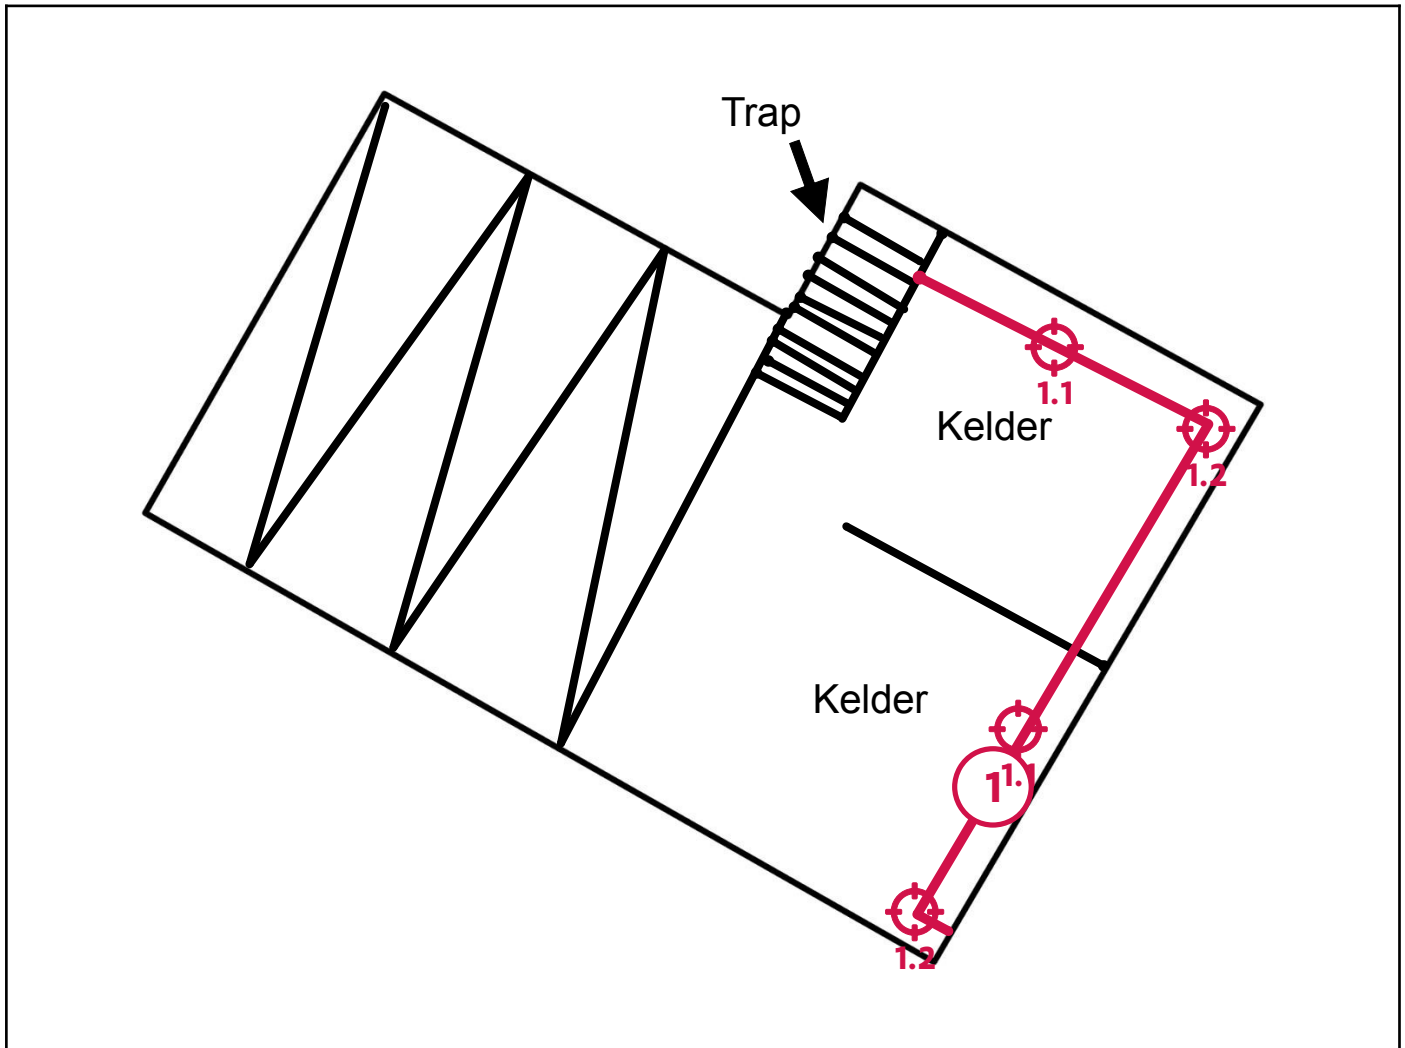
Plan 1.4: Hoofdgebouw plan V-1

Beschrijving	Type	Actie
1. Buisisolatie kelder	Asbestmateriaal	Dringend verwijderen
1.1 Code: MM-03	Mengmonster	-
1.2 Code: MM-04	Mengmonster	-

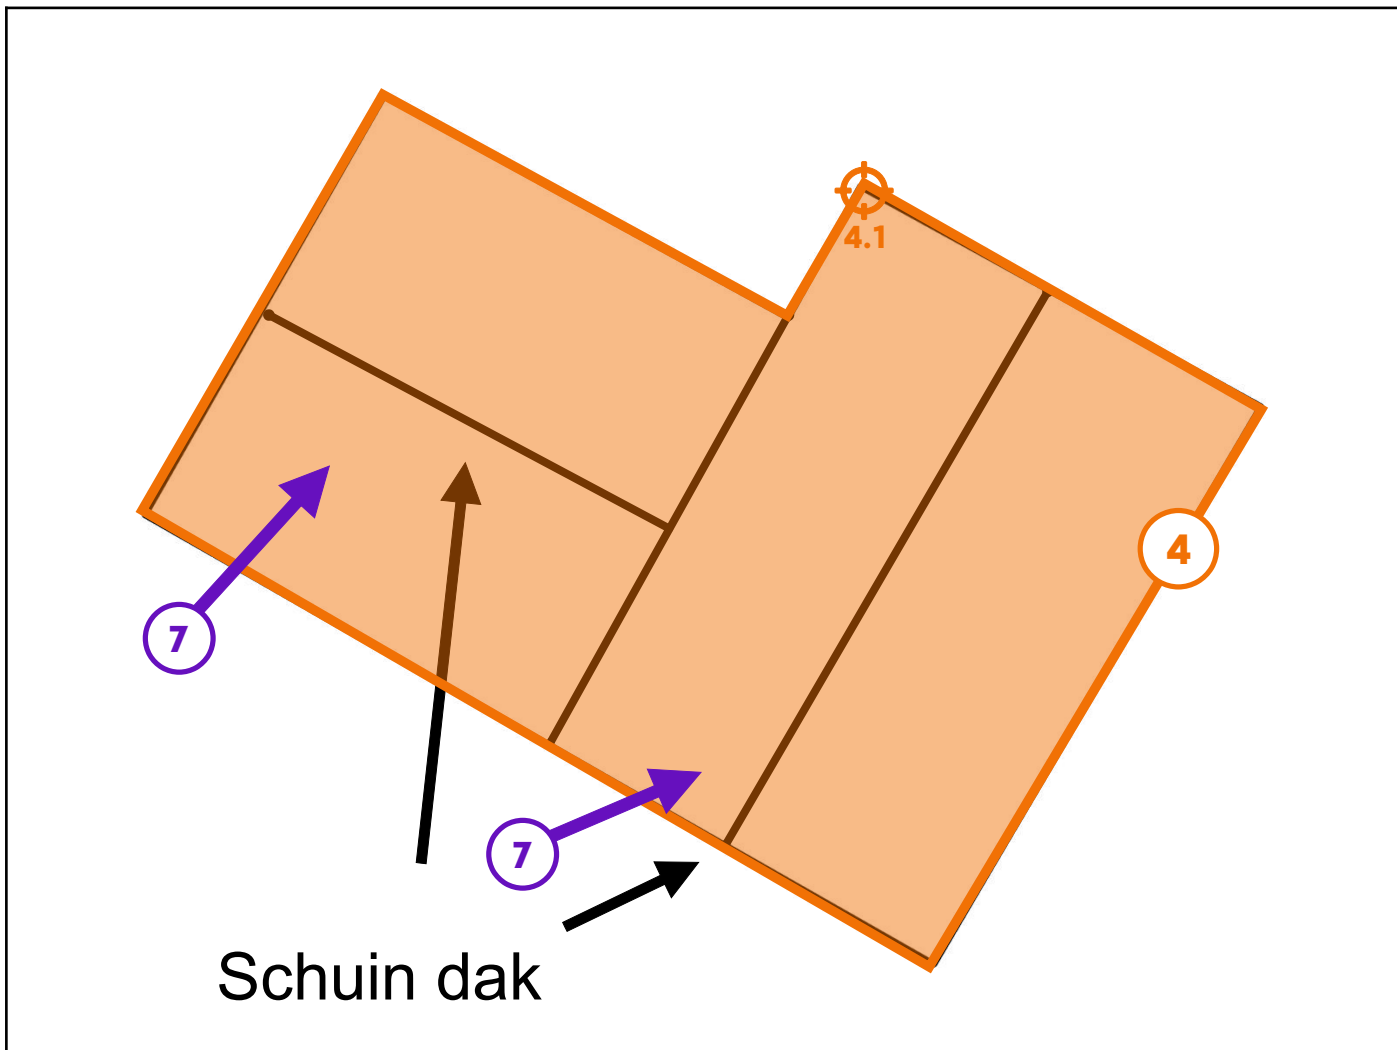
Plan 1.5: Hoofdgebouw plan dak

Beschrijving	Type	Actie
4. Leien dak	Asbestmateriaal	Verwijderen
4.1 Code: MM-05	Puntmonster	-
7. Schoorsteen/schouw	Beperking	-

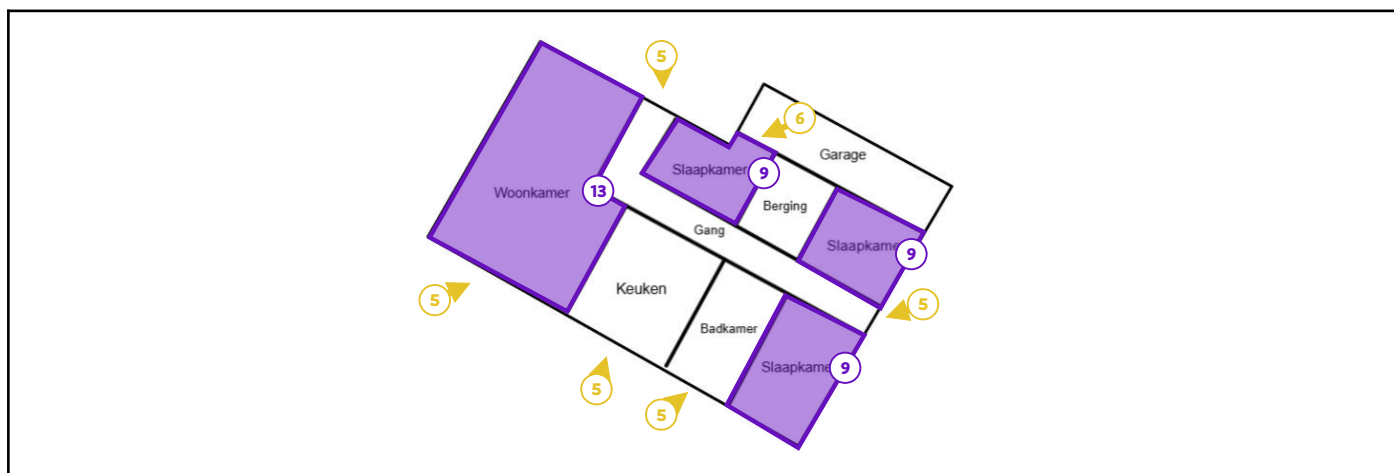
Plan 1.6: Hoofdgebouw plan V-0

Beschrijving	Type	Actie
5. Kit ramen/deuren	Asbestmateriaal	Zorgvuldig beheren
6. Bakeliet toepassing (stroomleverancier) + zekeringkast	Asbestmateriaal	Zorgvuldig beheren
9. Vinylzeil (slaapkamers)	Advies	-
13. Kurkvloer	Advies	-

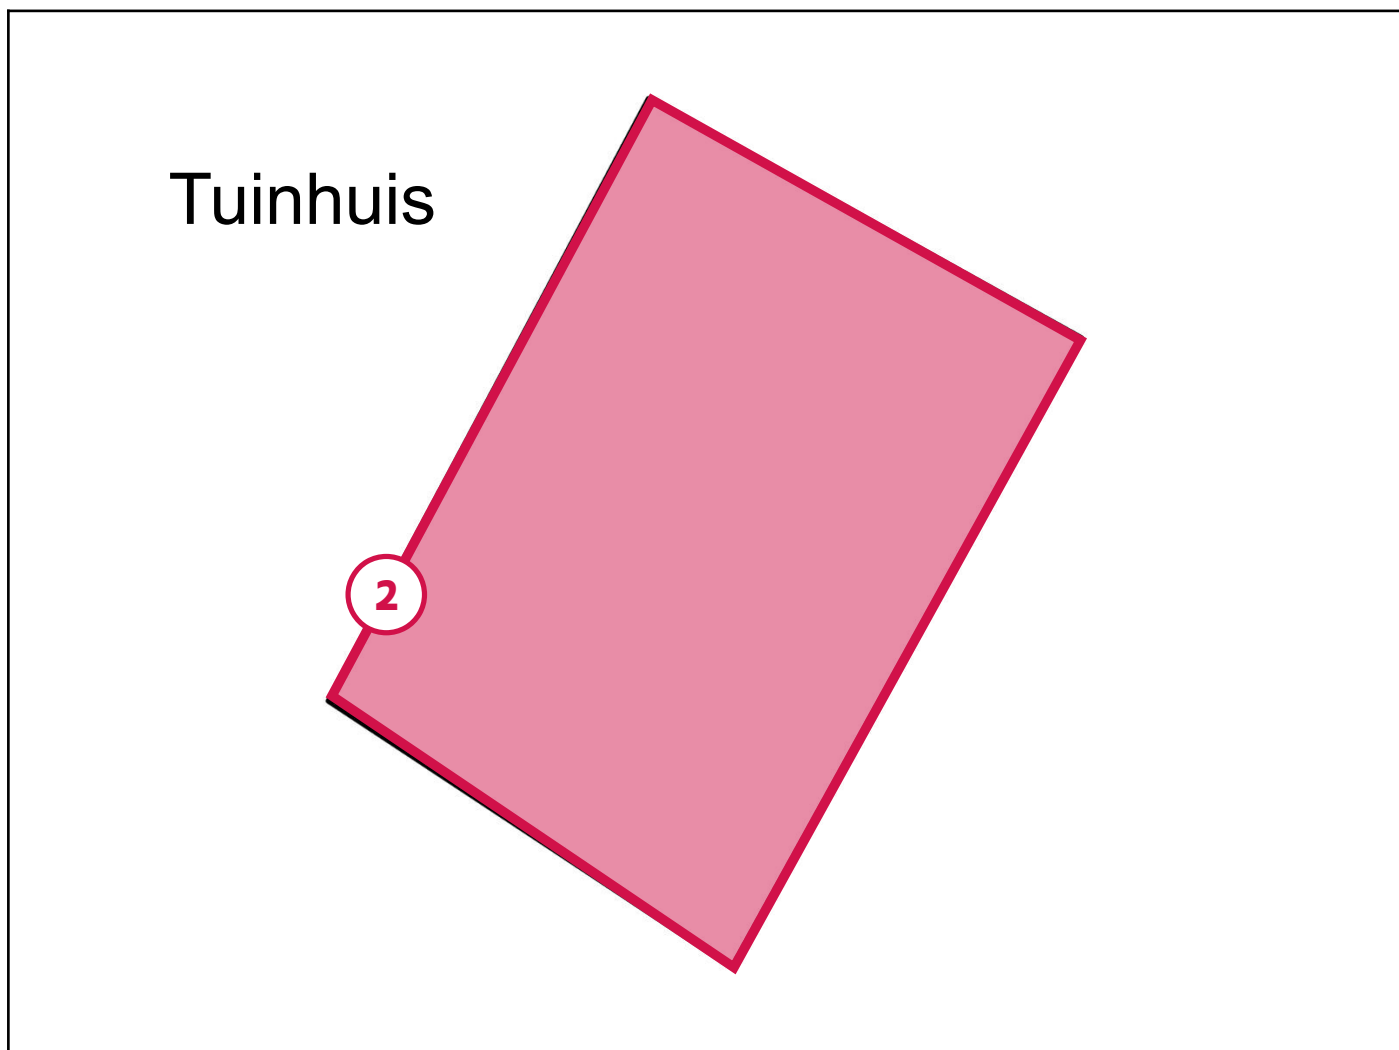
Plan 2.1: Bijgebouw plan tuinhuis

Beschrijving	Type	Actie
2. Golfplaten dak	Asbestmateriaal	Dringend verwijderen

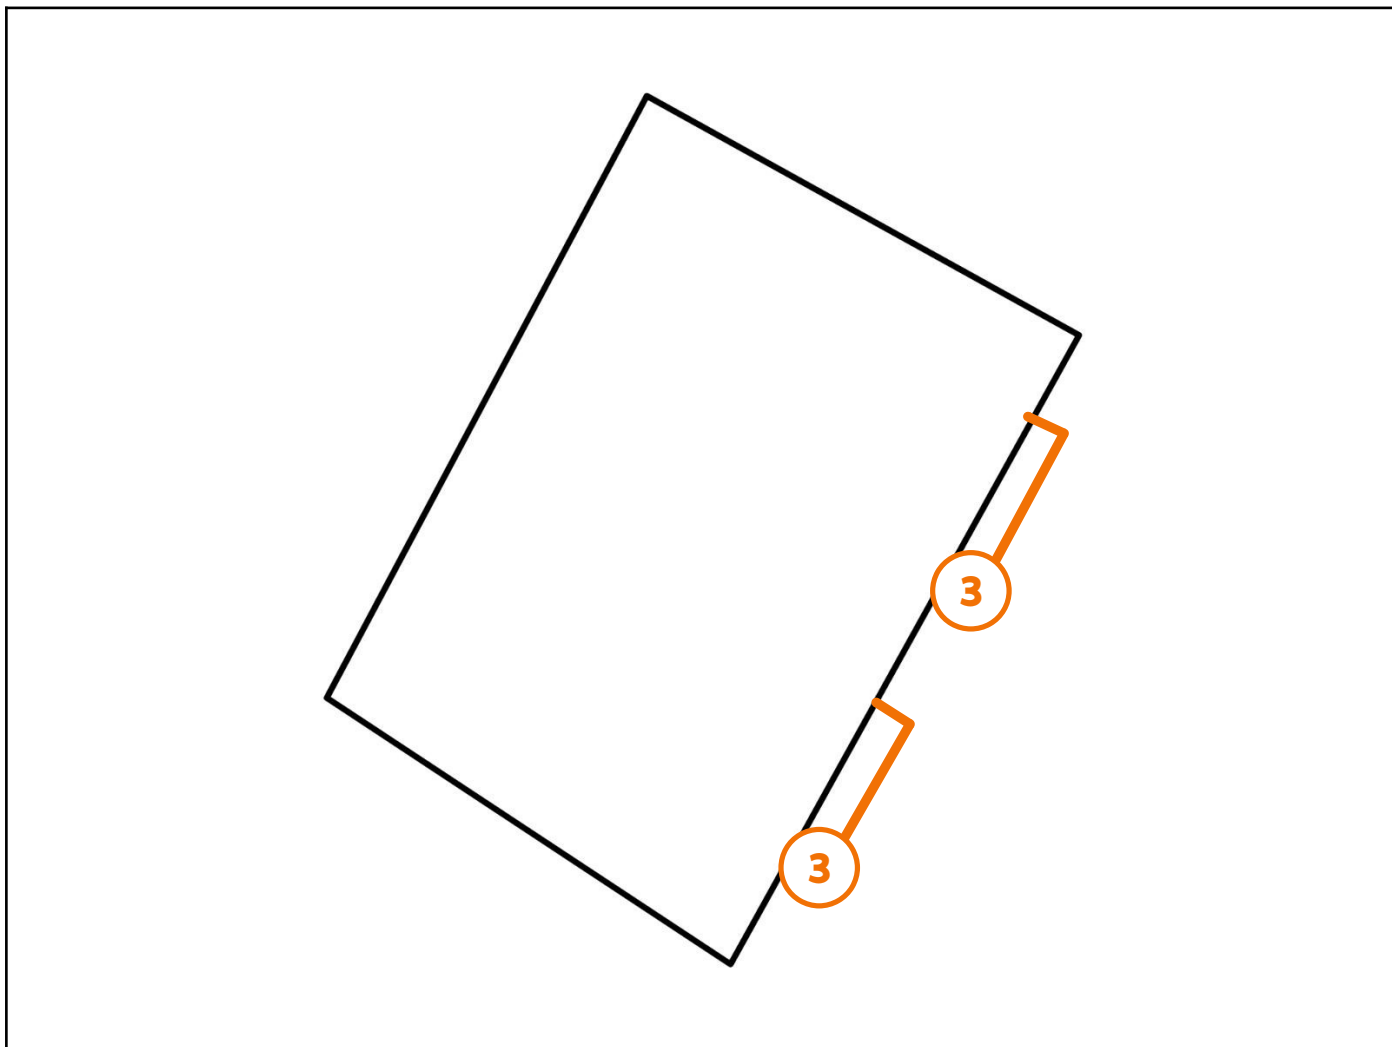
Plan 2.2: Bijgebouw plan tuinhuis vensterbank

Beschrijving	Type	Actie
3. Vensterbank (buiten tuinhuis)	Asbestmateriaal	Verwijderen

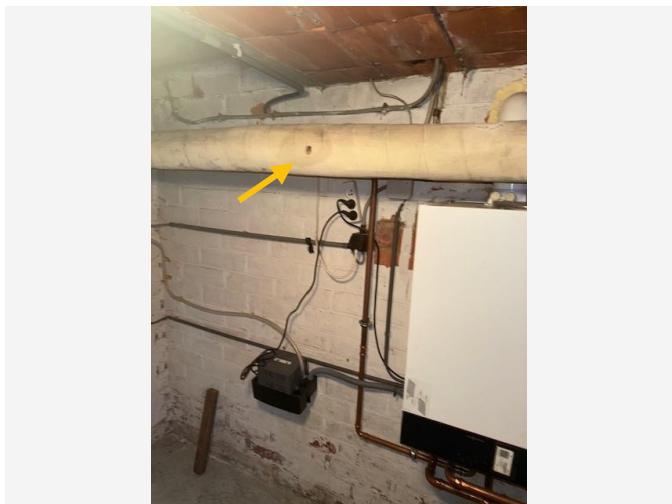
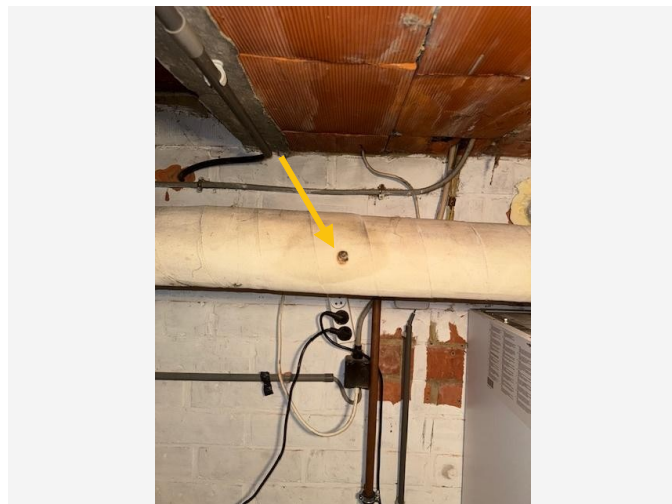
Eindbeoordeling materiaalrisico	Hoog materiaalrisico en/of hoge kans op vezelvrijgave
---------------------------------	---

Gebondenheid	Categorie 2: niet-hechtgebonden met matrix
Asbestsoort (vezeltype)	Amfibool aanwezig, uitgezonderd crocidoliet
Asbestconcentratie	Hoog ($\geq 50\%$)
Afschermingsgraad van het gehele materiaal	Geheel of deels (ook) vrij aan de binnenlucht
Toestand van het materiaal	Matig beschadigd, matig verweerd

#	Type	Referentie	Resultaat
1.1	Mengmonster	MM-03	Amosiet, Chrysotiel
1.2	Mengmonster	MM-04	Chrysotiel

Beschrijving	Buisisolatie kelder
Omgeving	Binnen
Primaire drager	HVAC infrastructuur en uitrusting
Asbestmateriaal	In-situ afwerkingslagen - Thermische isolatie
Bindmiddel van asbestmateriaal	Gips - kalk
Gebondenheid op basis van bindmiddel	Niet-hechtgebonden
Hoeveelheid (lengte - omtrek - dikte - aantal)	<ul style="list-style-type: none">• 2,00 m - 10,00 cm - 5,00 cm - 1 stuk
Totaal volume	0,01 m ³
Eenvoudig bereikbaar	Ja
Bevestigingswijze	<ul style="list-style-type: none">• Verlijmd, ingegoten, versmeerd
Identificatiemethode	Vaststelling met monsternamen
Destructieve handeling voor identificatie	Nee

- Verwijder dit asbestmateriaal zo snel mogelijk. Volg de toestand goed op.

- Hermetische zone (erkend asbestverwijderaar)
Deze niet hechtgebonden asbesttoepassing mag enkel verwijderd worden door een erkend asbestverwijderaar in hermetische zone.

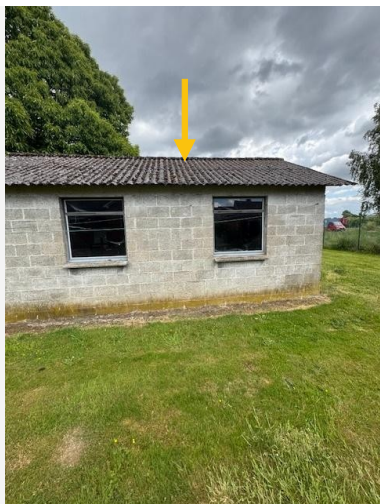
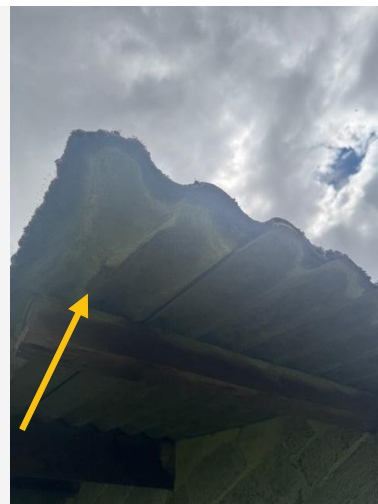
Eindbeoordeling materiaalrisico	Hoog materiaalrisico en/of hoge kans op vezelvrijgave
---------------------------------	---

Gebondenheid	Categorie 1: hechtgebonden in oorsprong
Asbestsoort (vezeltype)	Crocidoliet aanwezig
Asbestconcentratie	Laag (< 50%)
Afschermingsgraad van het gehele materiaal	Geheel of deels (ook) vrij aan de binnenlucht
Toestand van het materiaal	Matig beschadigd, matig verweerd

Beschrijving	Golfplaten dak
Omgeving	Grenst aan binnen- en buitenlucht
Primaire drager	Schuin dak
Asbestmateriaal	Dak- en gevelbekleding - Golfplaat
Bindmiddel van asbestmateriaal	Cement
Gebondenheid op basis van bindmiddel	Hecht
Hoeveelheid (oppervlakte - aantal)	<ul style="list-style-type: none">• 60,00 m² - 1 stuk
Totale oppervlakte	60,00 m ²
Eenvoudig bereikbaar	Ja
Bevestigingswijze	<ul style="list-style-type: none">• Geschroefd
Identificatiemethode	Vaststelling zonder monstername
Destructieve handeling voor identificatie	Nee

- Verwijder dit asbestmateriaal zo snel mogelijk. Volg de toestand goed op.
- Hemelwater dat afspoelt van asbestcement daken of gevels kan asbestdeeltjes bevatten. Gebruik het enkel voor gesloten circuits (bv. spoelen toiletten). Reinig na het vervangen van het dak of de gevel de dakgoten en regenwaterput of -ton om asbesthoudend sediment of slib te verwijderen
- Voer bijkomende staalname(s) uit.

- Eenvoudige handelingen: mag via doe-het-zelf of door werknemer(s) met opleidingsattest eenvoudige handelingen
EH via doe-het zelf Standaard dragen van de nodige wegwerp beschermingsmiddelen FFP 3 masker , handschoenen en tyvec CAT III type 5-6 Indien mogelijk de ondervloer afdekken , golfplaten voorzichtig verwijderen, extra fixeren, niet breken , niet gooien, onmiddellijk verpakken of voorzichtig in container met asbest bag plaatsen. Gebruik geen stortkokers. Indien golfplaten in slechte staat zijn en kans bestaat op breken : Eenvoudige handeling opgeleid personeel , alle werknemer(s) moeten wel beschikken over een opleidingsattest eenvoudige handelingen 8u Zie ook link Zie <https://ovam.vlaanderen.be/wie-mag-wat-verwijderen> <https://ovam.vlaanderen.be/voorzorgsma>

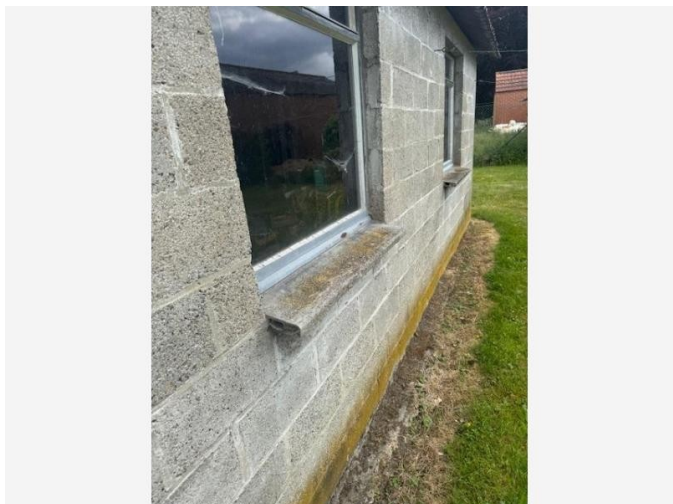
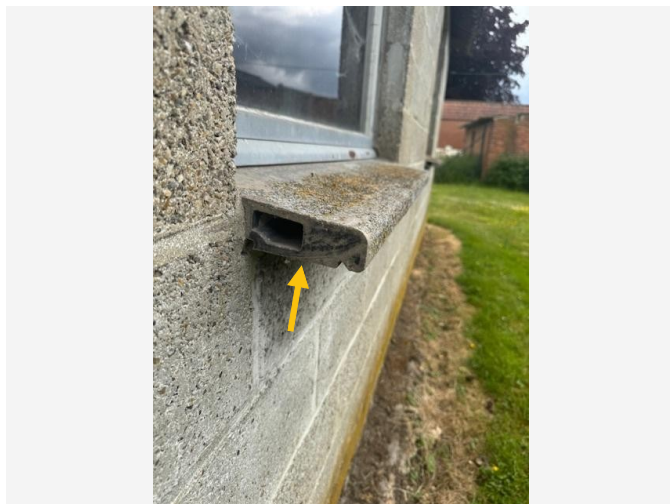
Eindbeoordeling materiaalrisico	Verhoogd materiaalrisico en/of verhoogde kans op vezelvrijgave
---------------------------------	--

Gebondenheid	Categorie 1: hechtgebonden in oorsprong
Asbestsoort (vezeltype)	Crocidoliet aanwezig
Asbestconcentratie	Laag (< 50%)
Afschermingsgraad van het gehele materiaal	Geheel of deels vrij aan de buitenlucht
Toestand van het materiaal	Matig beschadigd, matig verweerd

Beschrijving	Vensterbank (buiten tuinhuis)
Omgeving	Buiten
Primaire drager	Wand buitenschil
Asbestmateriaal	Deksteen, muurkap - Hol
Bindmiddel van asbestmateriaal	Cement
Gebondenheid op basis van bindmiddel	Hecht
Hoeveelheid (oppervlakte - dikte - aantal)	• 1,00 m ² - 3,00 cm - 2 stuks
Totaal volume	0,06 m ³
Eenvoudig bereikbaar	Ja
Bevestigingswijze	• Verlijmd, ingegoten, versmeerd
Identificatiemethode	Vaststelling zonder monsternamen
Destructieve handeling voor identificatie	Nee

- Verwijder dit asbestmateriaal zo snel mogelijk. Volg de toestand goed op.
- Voer bijkomende staalname(s) uit.

- Eenvoudige handelingen: mag via doe-het-zelf of door werknemer(s) met opleidingsattest eenvoudige handelingen
Deze hechtgebonden asbesttoepassing mag zelf verwijderd worden zonder het materiaal te beschadigen, dragen van de nodige wegwerp beschermingsmiddelen FFP 3 masker , handschoenen en tyvec CAT III type 5-6. Vensterbank dubbel verpakt afvoeren bij de juiste instantie. Indien deze vensterbank vast zit, toch laten verwijderen door een aannemer met opleidingsattest eenvoudige handelingen.

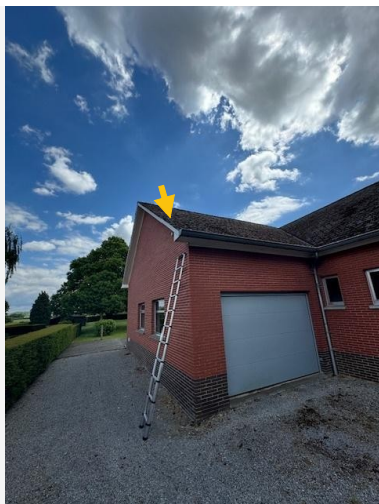
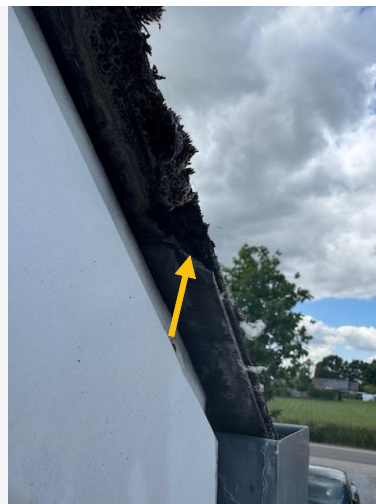
Eindbeoordeling materiaalrisico	Verhoogd materiaalrisico en/of verhoogde kans op vezelvrijgave
---------------------------------	--

Gebondenheid	Categorie 1: hechtgebonden in oorsprong
Asbestsoort (vezeltype)	Alleen chrysotiel
Asbestconcentratie	Laag (< 50%)
Afschermingsgraad van het gehele materiaal	Geheel of deels (ook) vrij aan de binnenlucht
Toestand van het materiaal	Matig beschadigd, matig verweerd

#	Type	Referentie	Resultaat
4.1	Puntmonster	MM-05	Chrysotiel

Beschrijving	Leien dak
Omgeving	Grenst aan binnen- en buitenlucht
Primaire drager	Schuin dak
Asbestmateriaal	Dak- en gevelbekleding - Lei, shingle
Bindmiddel van asbestmateriaal	Cement
Gebondenheid op basis van bindmiddel	Hecht
Hoeveelheid (oppervlakte - aantal)	<ul style="list-style-type: none">• 200,00 m² - 1 stuk
Totale oppervlakte	200,00 m ²
Eenvoudig bereikbaar	Ja
Bevestigingswijze	<ul style="list-style-type: none">• Geklemd• Genageld, geniet
Identificatiemethode	Vaststelling met monstername
Destructieve handeling voor identificatie	Nee
Opmerking	Dit is juist een inschatting van de aangetroffen hoeveelheid, voer bijkomende metingen uit voorafgaand de verwijdering.

- Verwijder dit asbestmateriaal zo snel mogelijk. Volg de toestand goed op.
- Hemelwater dat afspoelt van asbestcement daken of gevels kan asbestdeeltjes bevatten. Gebruik het enkel voor gesloten circuits (bv. spoelen toiletten). Reinig na het vervangen van het dak of de gevel de dakgoten en regenwaterput of -ton om asbesthoudend sediment of slib te verwijderen

- Eenvoudige handelingen: mag via doe-het-zelf of door werknemer(s) met opleidingsattest eenvoudige handelingen
EH via doe-het zelf Standaard dragen van de nodige wegwerp beschermingsmiddelen FFP 3 masker , handschoenen en tyvec CAT III type 5-6 Indien mogelijk de ondervloer afdekken , leien voorzichtig verwijderen, extra fixeren, niet breken , niet gooien, onmiddellijk verpakken of voorzichtig in container met asbest bag plaatsen. Gebruik geen stortkokers. Indien leien in slechte staat zijn en kans bestaat op breken : Eenvoudige handeling opgeleid personeel , alle werknemer(s) moeten wel beschikken over een opleidingsattest eenvoudige handelingen 8u Zie ook link Zie <https://ovam.vlaanderen.be/wie-mag-wat-verwijderen> <https://ovam.vlaanderen.be/voorzorgsma>

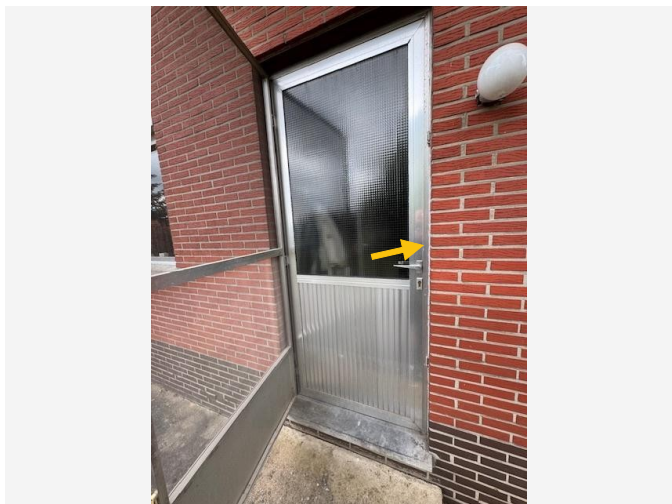
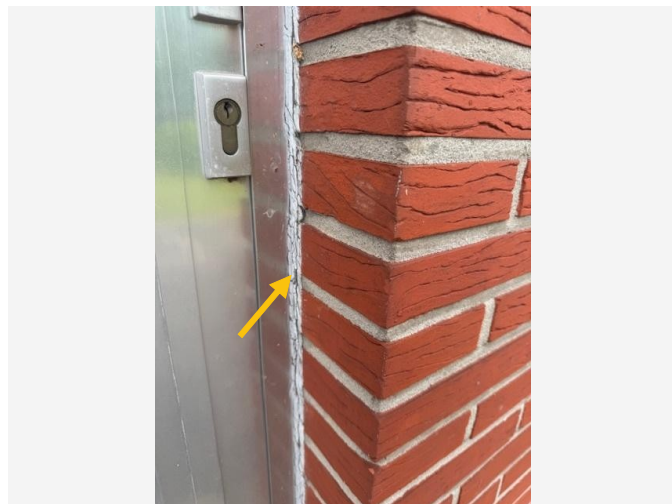
Eindbeoordeling materiaalrisico	Laag materiaalrisico en/of verlaagde kans op vezelvrijgave
---------------------------------	--

Gebondenheid	Categorie 1: hechtgebonden in oorsprong
Asbestsoort (vezeltype)	Amfibool aanwezig, uitgezonderd crocidoliet
Asbestconcentratie	Laag (< 50%)
Afschermingsgraad van het gehele materiaal	Geheel of deels vrij aan de buitenlucht
Toestand van het materiaal	Licht beschadigd, licht verweerd. Intact calciumsilicaatmateriaal of categorie III 'gebondenheid'

Beschrijving	Kit ramen/deuren
Omgeving	Buiten
Primaire drager	Wandopening verticaal (raam, deur, ...)
Asbestmateriaal	In-situ afwerkingslagen - Pasta, stopverf, voegsel, stopsel, vulsel, mastiek, katten, ...
Bindmiddel van asbestmateriaal	Kitten, mastiek, pasta
Gebondenheid op basis van bindmiddel	Hecht
Hoeveelheid (gewicht - aantal)	<ul style="list-style-type: none">• 0,30 kg - 10 stuks
Totaal gewicht	3,00 kg
Eenvoudig bereikbaar	Ja
Bevestigingswijze	<ul style="list-style-type: none">• Verlijmd, ingegoten, versmeerd
Identificatiemethode	Vaststelling zonder monsternamen
Destructieve handeling voor identificatie	Nee

- Zorg voor een veilig beheer. Vermijd het beschadigen van het asbestmateriaal. Controleer de toestand jaarlijks op wijzigingen.
- Voer bijkomende staalname(s) uit.

- Eenvoudige handelingen: mag via doe-het-zelf of door werknemer(s) met opleidingsattest eenvoudige handelingen
ik raad aan het volledige raamstuk/deurstuk te laten verwijderen door een aannemer met opleidingsattest eenvoudige handelingen.

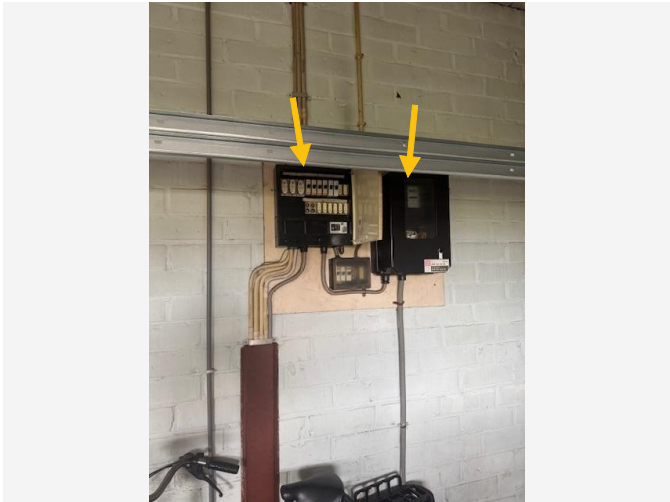
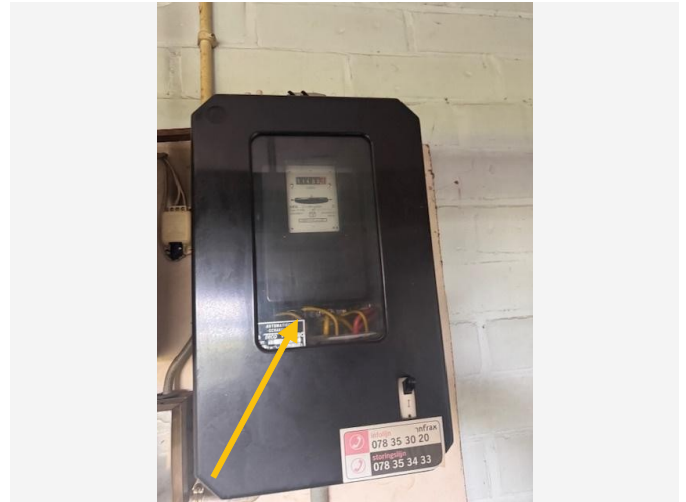
Fiche 6: Bakeliet toepassing (stroomleverancier) + zekeringkast

Eindbeoordeling materiaalisico	Laag materiaalisico en/of verlaagde kans op vezelvrijgave
--------------------------------	---

Gebondenheid	Categorie 1: hechtgebonden in oorsprong
Asbestsoort (vezeltype)	Crocidoliet aanwezig
Asbestconcentratie	Laag (< 50%)
Afschermingsgraad van het gehele materiaal	Geheel of deels (ook) vrij aan de binnenlucht
Toestand van het materiaal	Onbeschadigd, niet verweerd

Beschrijving	Bakeliet toepassing (stroomleverancier) + zekeringkast
Omgeving	Binnen
Primaire drager	Communicatie en elektrische infrastructuur en uitrusting
Asbestmateriaal	Plaat, paneel, tablet - Type Bakeliet
Bindmiddel van asbestmateriaal	Kunststof of -hars
Gebondenheid op basis van bindmiddel	Hecht
Hoeveelheid (oppervlakte - dikte - aantal)	• 0,50 m ² - 5,00 cm - 1 stuk
Totaal volume	0,025 m ³
Eenvoudig bereikbaar	Ja
Bevestigingswijze	• Geschroefd
Identificatiemethode	Vaststelling zonder monstername
Destructieve handeling voor identificatie	Nee
Opmerking	Deze teller is eigendom van de stroomleverancier, deze wordt automatisch verwijderd.

- Zorg voor een veilig beheer. Vermijd het beschadigen van het asbestmateriaal. Controleer de toestand jaarlijks op wijzigingen.
- Voer bijkomende staalname(s) uit.

- Eenvoudige handelingen: mag via doe-het-zelf of door werknemer(s) met opleidingsattest eenvoudige handelingen
Deze bakeliet toepassing mag zelf verwijderd worden zonder het materiaal te beschadigen, dragen van de nodige wegwerp beschermingsmiddelen FFP 3 masker , handschoenen en tyvec CAT III type 5-6. Bakeliet dubbel verpakt afvoeren bij de juiste instantie.

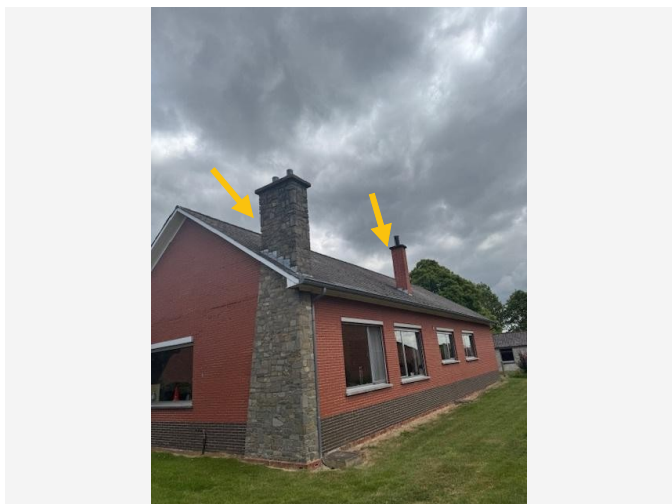
Tijdelijke beperking

Reden: Het te onderzoeken materiaal situeert zich hoger dan 3,50 m te rekenen vanaf een veilige ondergrond

Uitleg van de asbestdeskundige: De schoorsteen situeert zich hoger dan 3.5M vanaf een veilige ondergrond, hierdoor is deze niet langs de binnenkant onderzocht kunnen worden.

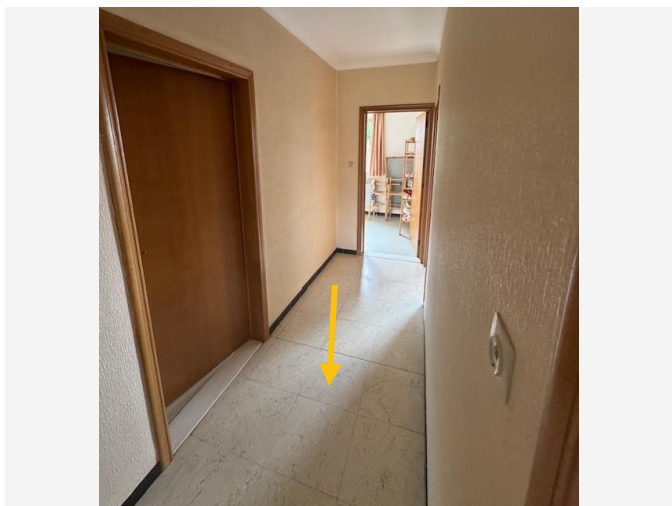
Mogelijks is de tegel/tegellijm asbesthoudend, voer een bijkomend destructief onderzoek uit voorafgaand de verwijdering.

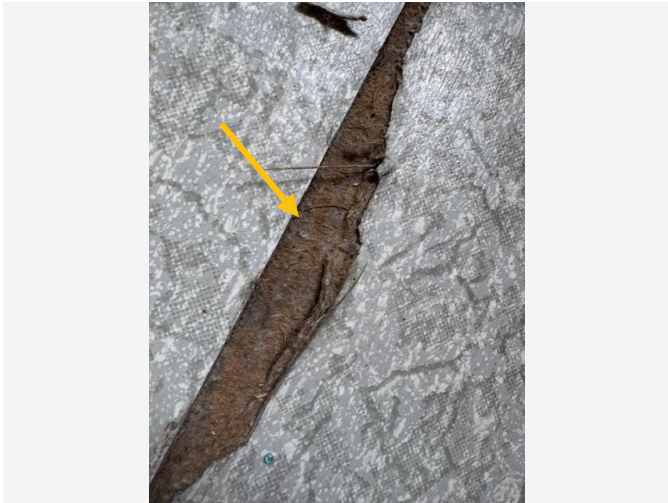
Het vinylzeil (vloer) van de slaapkamers is niet asbestverdacht.

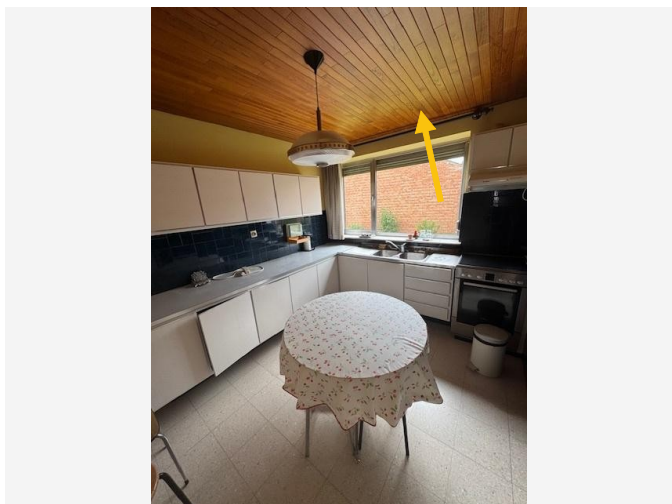
Geen pleisterwerk plafond aangetroffen in aangeduiden ruimtes.

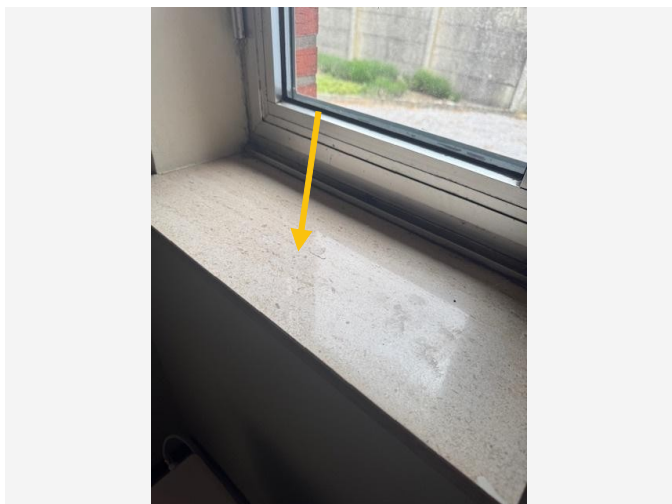
Dit type vensterbank is niet asbestverdacht.

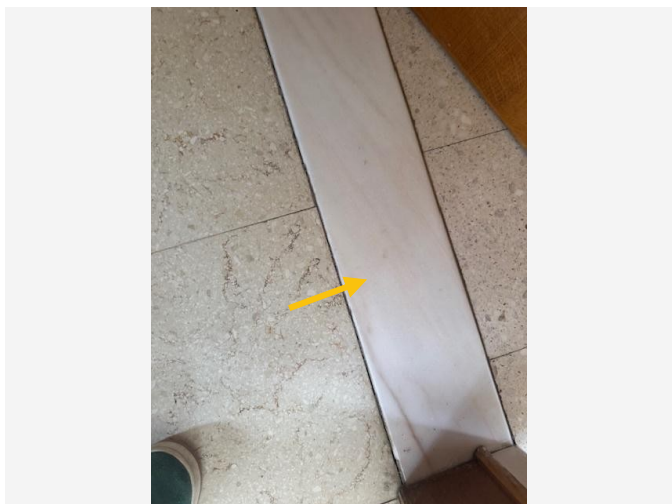
Dit type dorpel is niet asbestverdacht.

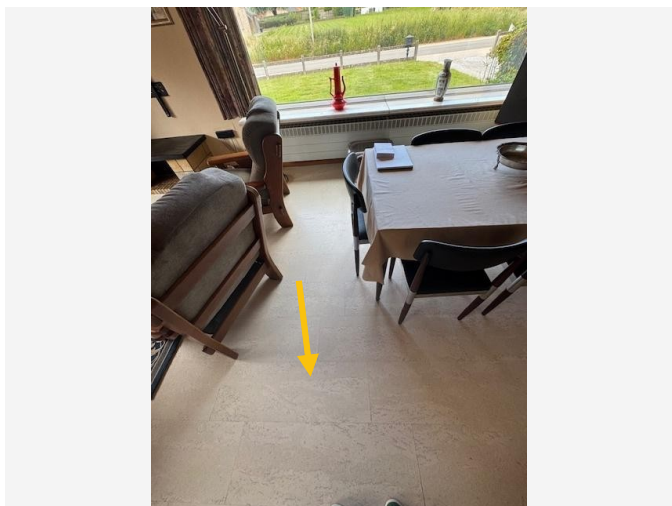
Deze kurkvloer is niet asbestverdacht.

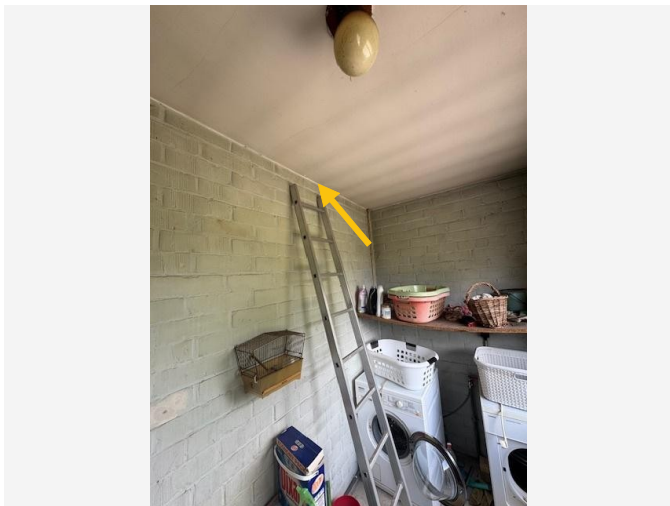
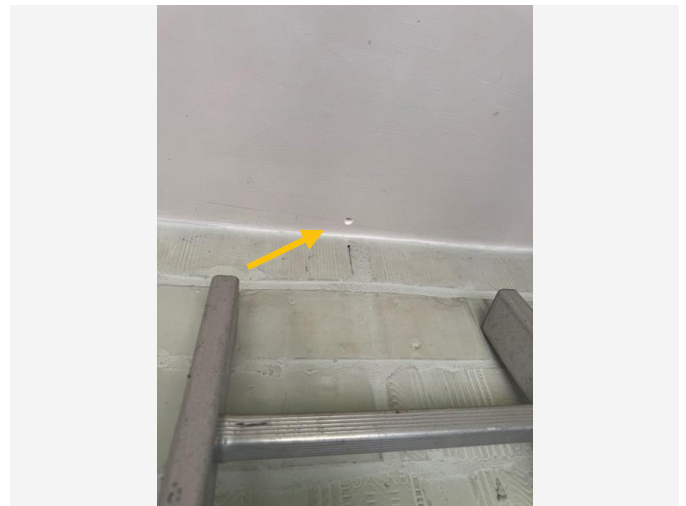
Fiche 14: Pleisterwerk plafond

Geen asbest

#	Type	Referentie	Resultaat
14.1	Mengmonster	MM-02	Geen asbest

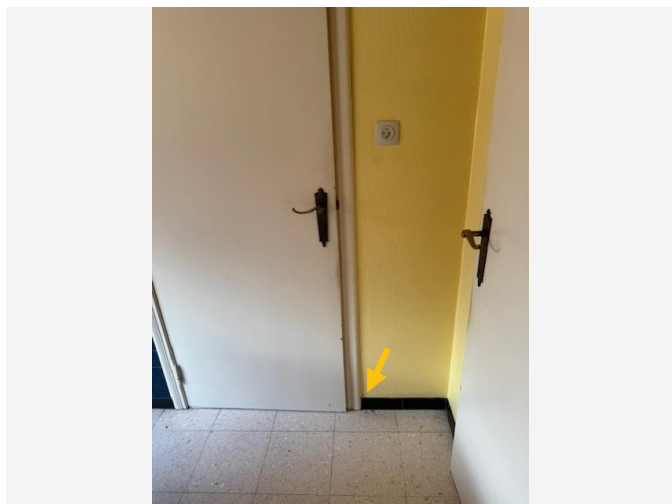
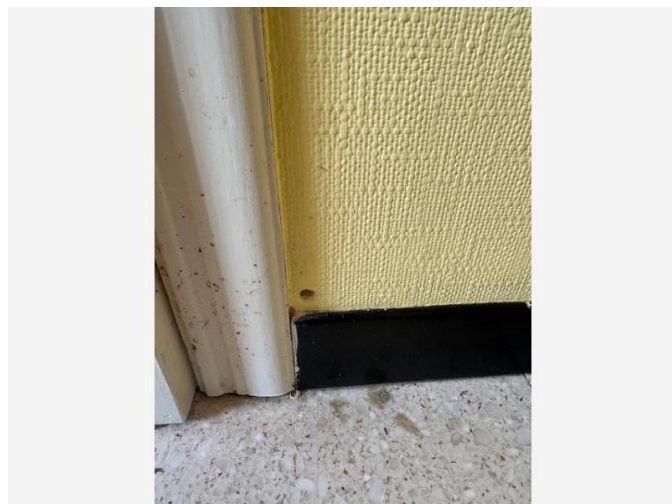
Geen asbest

#	Type	Referentie	Resultaat
15.1	Mengmonster	MM-01	Geen asbest
