# Asbestinventarisatetest

Gaarveldstraat 70/1, 3500 Hasselt

Attestnummer : 20250805-000168.001

Uitgegeven op : 05.08.2025

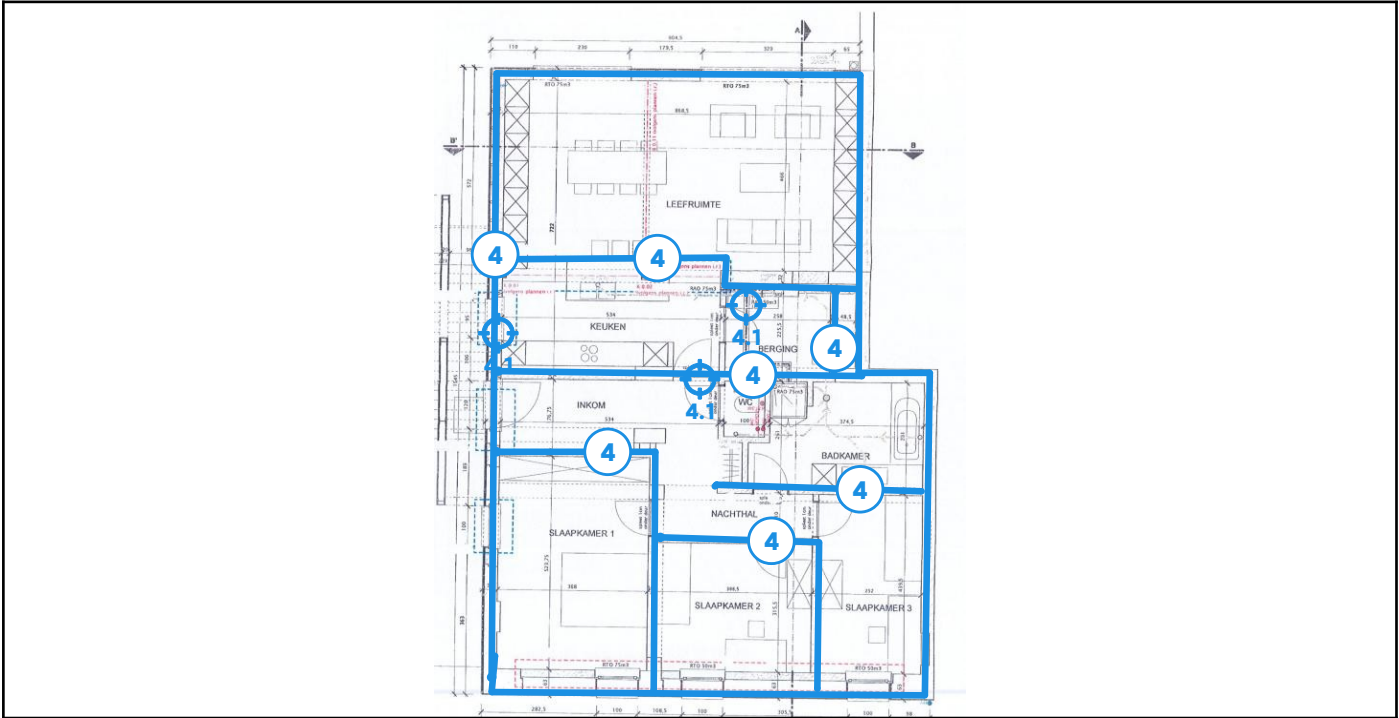
# Plan 1.1: Hoofdgebouw plan V-0 Pleisterwerk muren

| Beschrijving | Type | Actie |
|---|---|---|
| 4. Pleisterwerk muren | Geen asbest | - |

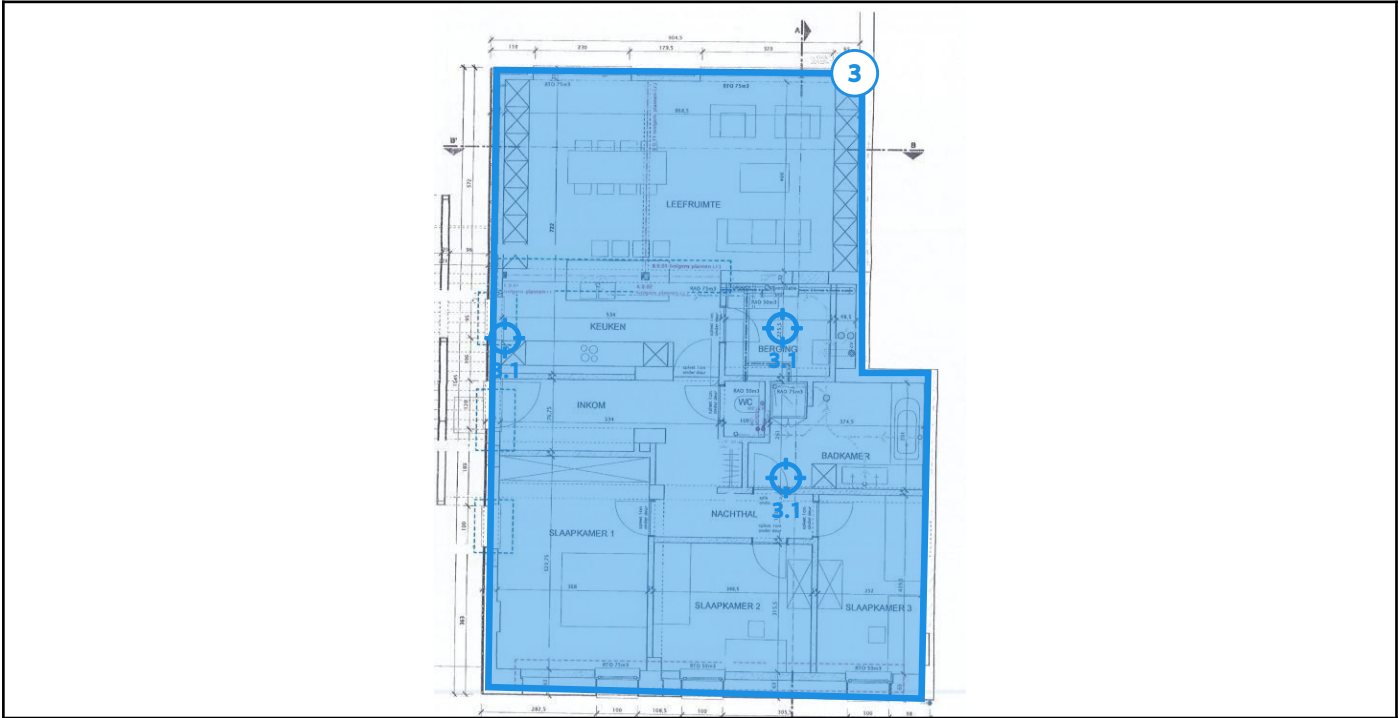
# Plan 1.2: Hoofdgebouw plan V-0 Pleisterwerk plafond

| Beschrijving | Type | Actie |
|---|---|---|
| 3. Pleisterwerk plafond | Geen asbest | - |

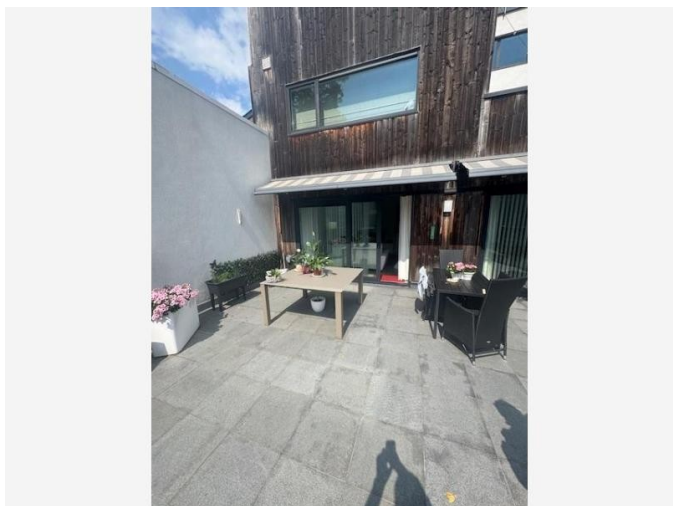
Deze blok heeft in 2010 een totaalrenovatie gehad.

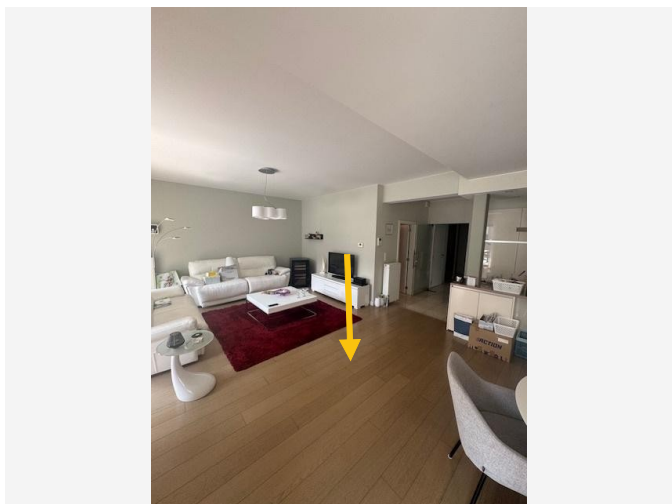
Deze parket vloer is niet asbestverdacht, ik kan geen uitspraak doen over eventuele onderliggende lagen.

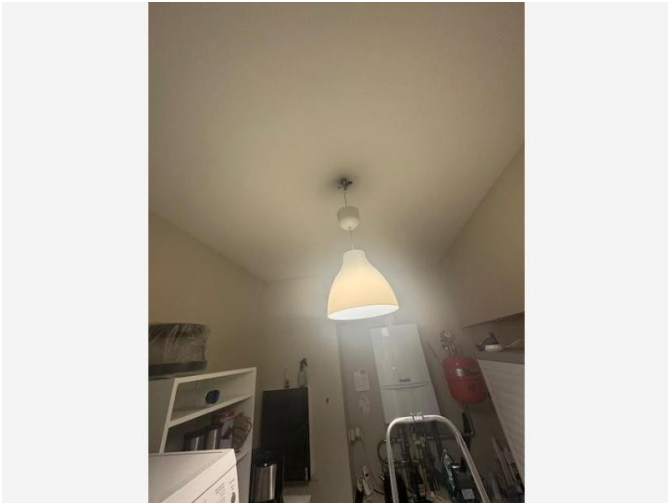
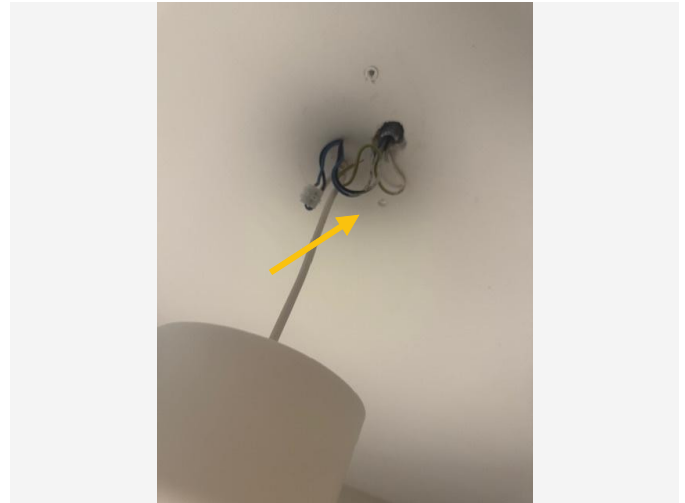
## Fiche 3: Pleisterwerk plafond

Geen asbest

| # | Type | Referentie | Resultaat |
|---|---|---|---|
| 3.1 | Mengmonster | MM-02 | Geen asbest |

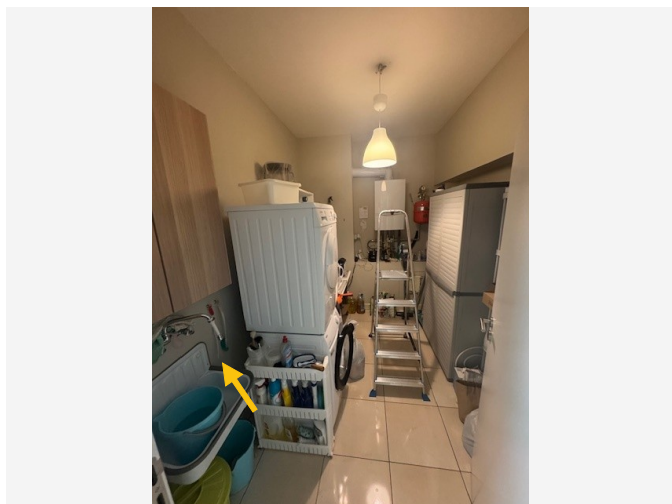
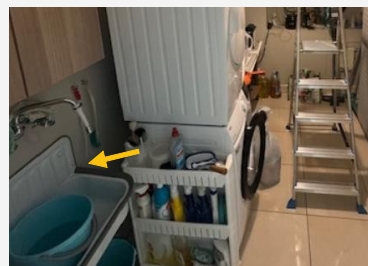
## Fiche 4: Pleisterwerk muren

Geen asbest

| # | Type | Referentie | Resultaat |
|---|---|---|---|
| 4.1 | Mengmonster | MM-01 | Geen asbest |
