Asbestinventarisatetest

Herebaan-Oost 14/2, 3530 Houthalen-Helchteren

Attestnummer : 20240328-000396.000

Uitgegeven op : 28.03.2024

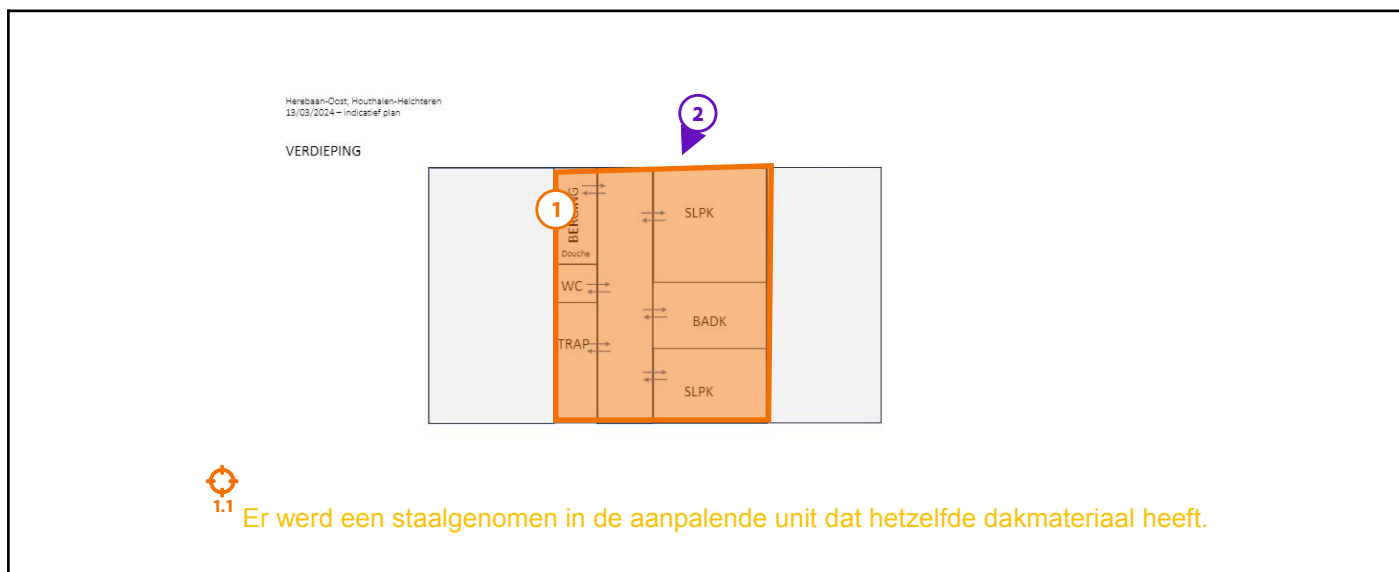
Plan 1.2: Verdieping 1 woning 2

Beschrijving	Type	Actie
1. Leien dak	Asbestmateriaal	Verwijderen
1.1 Code: MM2_Lei	Puntmonster	-
2. Onderdak	Advies	-

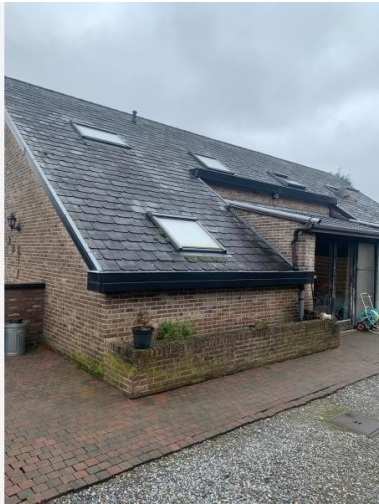
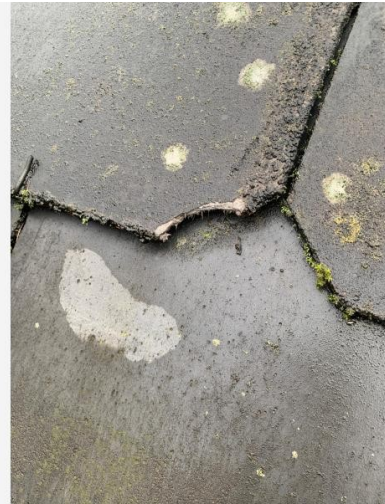
Het asbestmateriaal valt onder de mijlpaal van 2034.

Eindbeoordeling materiaalrisico	Laag materiaalrisico en/of verlaagde kans op vezelvrijgave
---------------------------------	--

Gebondenheid	Categorie 1: hechtgebonden in oorsprong
Asbestsoort (vezeltype)	Alleen chrysotiel
Asbestconcentratie	Laag (< 50%)
Afschermingsgraad van het gehele materiaal	Geheel of deels vrij aan de buitenlucht
Toestand van het materiaal	Licht beschadigd, licht verweerd. Intact materiaal type Pical – asbestboard of categorie III 'gebondenheid'

#	Type	Referentie	Resultaat
1.1	Puntmonster	MM2_Lei	Chrysotiel

Beschrijving	Leien dak
Omgeving	Buiten
Primaire drager	Schuin dak
Asbestmateriaal	Dak- en gevelbekleding - Lei, shingle
Bindmiddel van asbestmateriaal	Cement
Gebondenheid op basis van bindmiddel	Hecht
Hoeveelheid (oppervlakte - aantal)	• 220,00 m ² - 1 stuk

Totale oppervlakte	220,00 m ²
Eenvoudig bereikbaar	Ja
Bevestigingswijze	<ul style="list-style-type: none">• Genageld, geniet
Identificatiemethode	Vaststelling met monstername
Destructieve handeling voor identificatie	Nee

Verwijderen

- Zorg voor een veilig beheer. Vermijd het beschadigen van het asbestmateriaal. Controleer de toestand jaarlijks op wijzigingen.

- Eenvoudige handelingen: mag via doe-het-zelf of door werknemer(s) met opleidingsattest eenvoudige handelingen
Mag via doe-het-zelf of door werknemer(s) met opleidingsattest eenvoudige handelingen verwijderd worden.

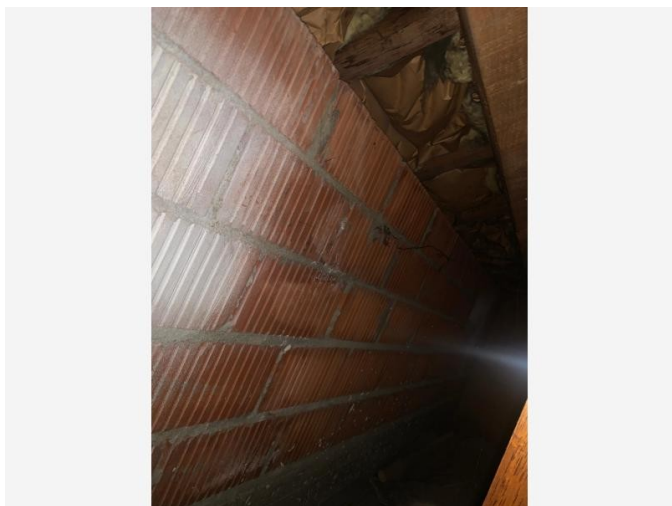
Vrije foto

Het lijkt erop dat er geen onderdak aanwezig, het lijkt dat er onder leien enkel rockwol isolatie aanwezig is.

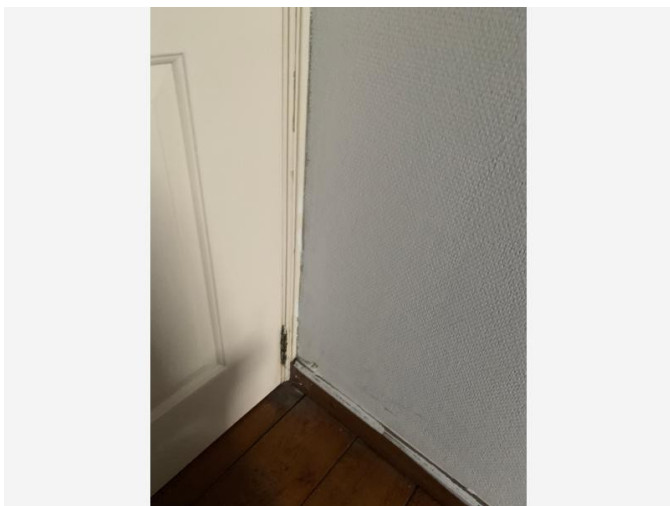
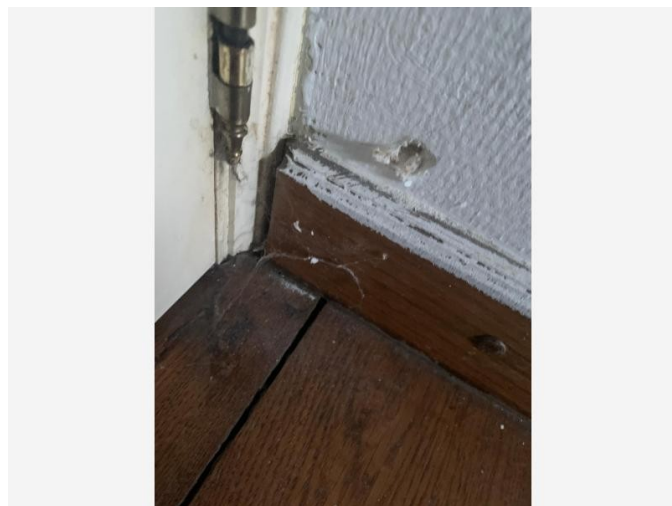
Fiche 3: Pleisterwerk wand

Geen asbest

#	Type	Referentie	Resultaat
3.1	Mengmonster	MM1_pleisterwerk_wand	Geen asbest

Beschrijving	Pleisterwerk wand
Omgeving	Buiten
Primaire drager	Binnenwand
