# Asbestinventarisatetest

Boekstraat 83, 3500 Hasselt

Attestnummer : **20250901-000201.000**

Uitgegeven op : **01.09.2025**

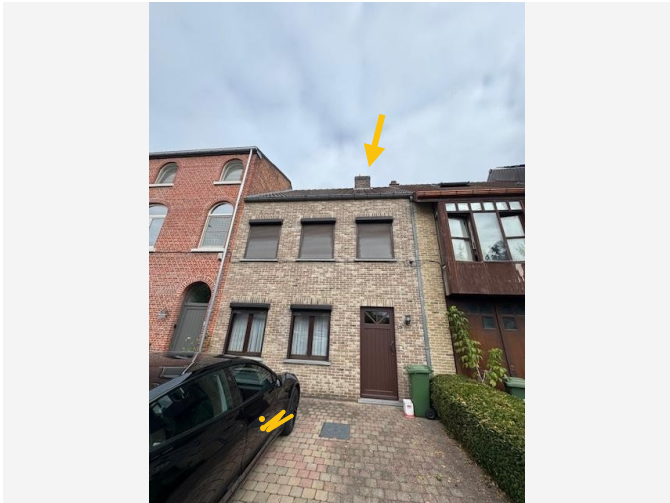
Situeringsfoto

### Tijdelijke beperking

**Reden:** Het te onderzoeken materiaal situeert zich hoger dan 3,50 m te rekenen vanaf een veilige ondergrond

**Uitleg van de asbestdeskundige:** Deze schoorsteen kan niet onderzocht worden doordat deze zich hoger dan 3.5M vanaf een veilige ondergrond situeert.

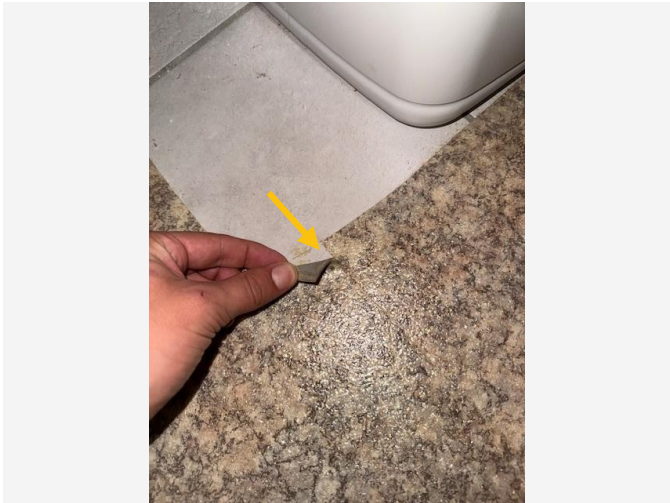
Dit type flexibel vinylzeil is niet asbestverdacht.

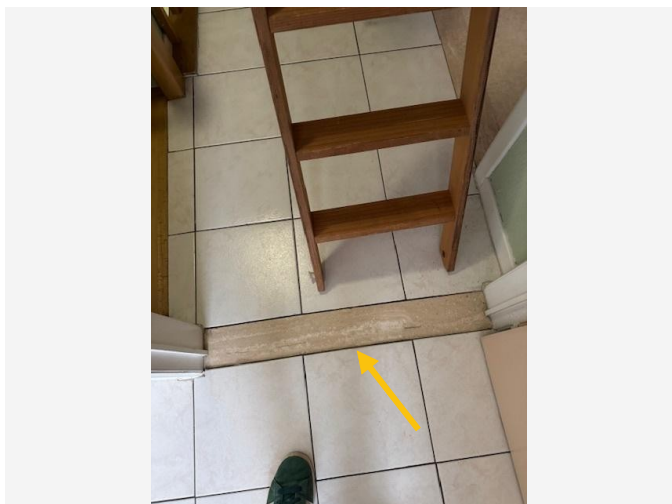
Dit type dorpel is niet asbestverdacht.

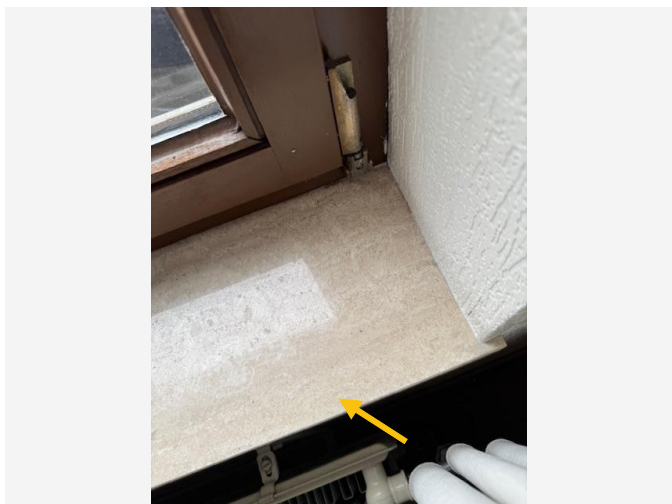
Dit type vensterbank is niet asbestverdacht.

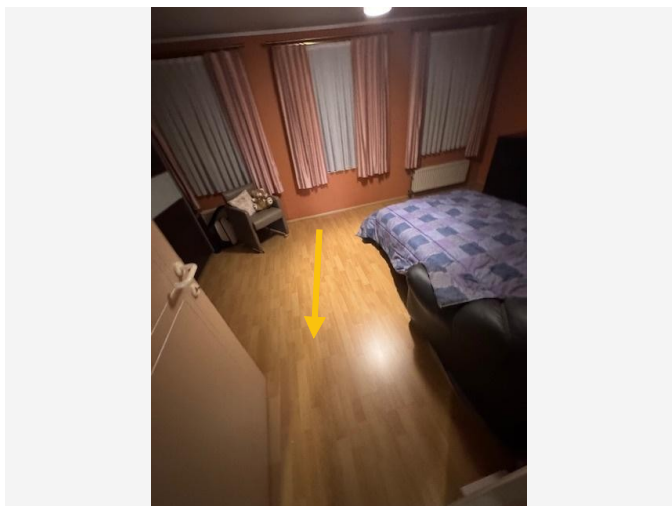
Deze laminaat vloer is niet asbestverdacht, ik kan geen uitspraak doen over eventuele onderliggende lagen vloerbekleding.

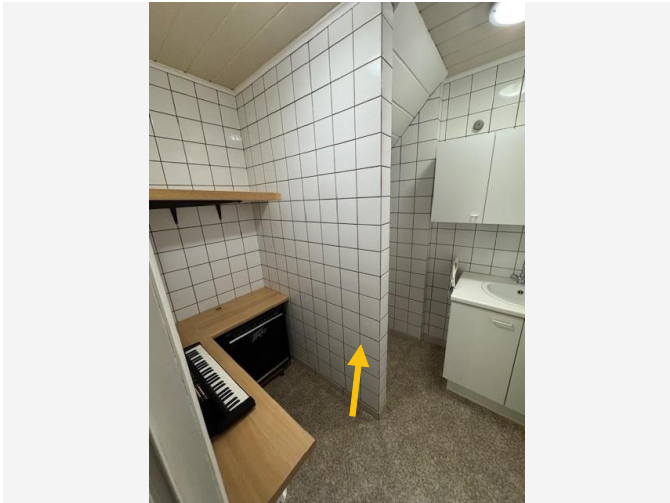
Mogelijks is de lijm van de tegels asbesthoudend, voer bijkomend destructief onderzoek uit voorafgaand de verwijdering.

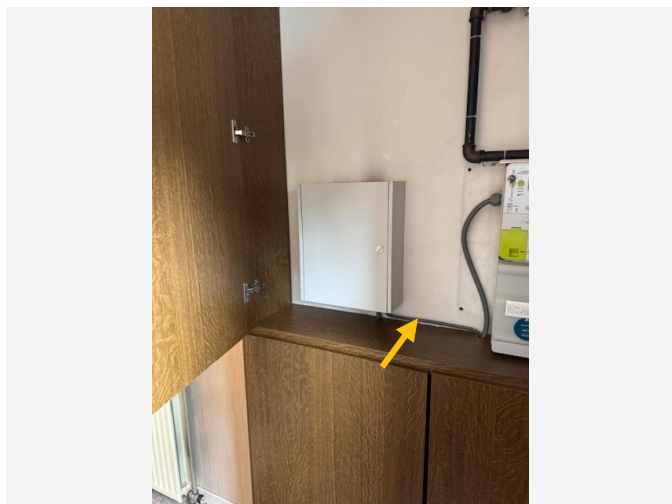
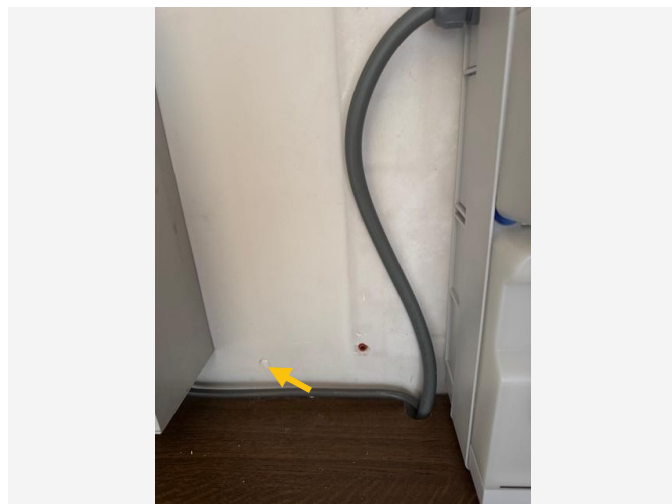
## Fiche 7: Pleisterwerk muren

Geen asbest

| # | Type | Referentie | Resultaat |
|---|---|---|---|
| 7.1 | Mengmonster | MM-01 | Geen asbest |

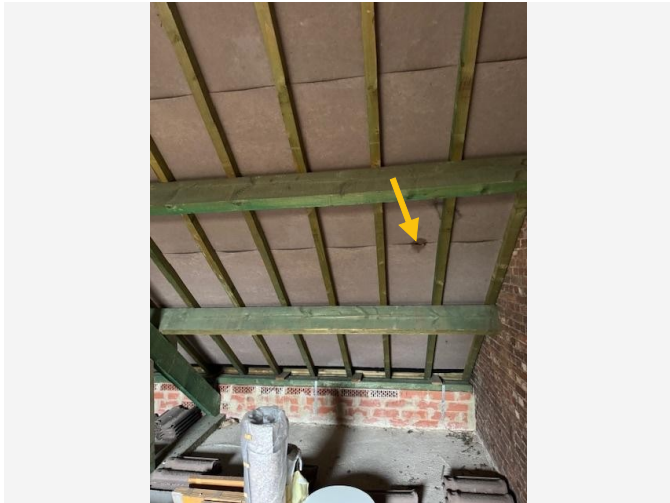
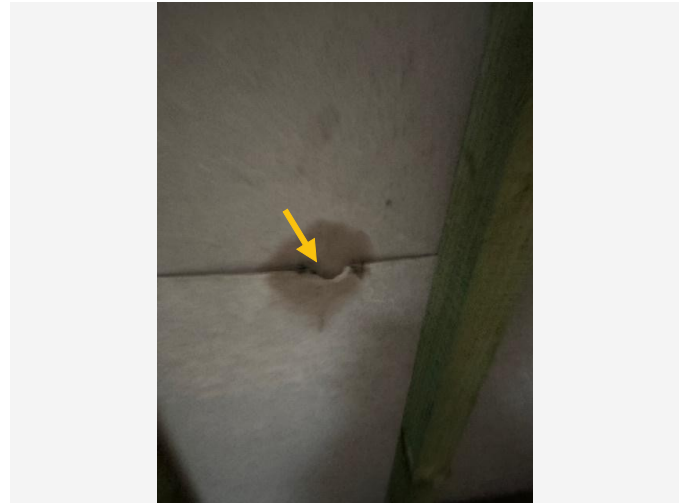
## Fiche 8: Onderdak (menuiserie)

Geen asbest

| # | Type | Referentie | Resultaat |
|---|---|---|---|
| 8.1 | Puntmonster | MM-03 | Geen asbest |

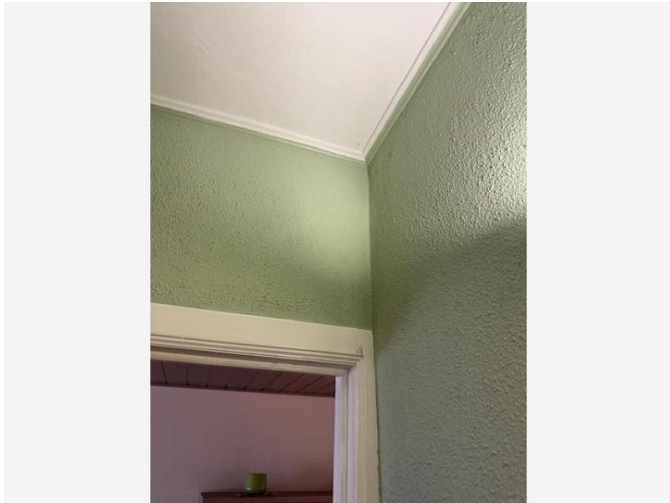
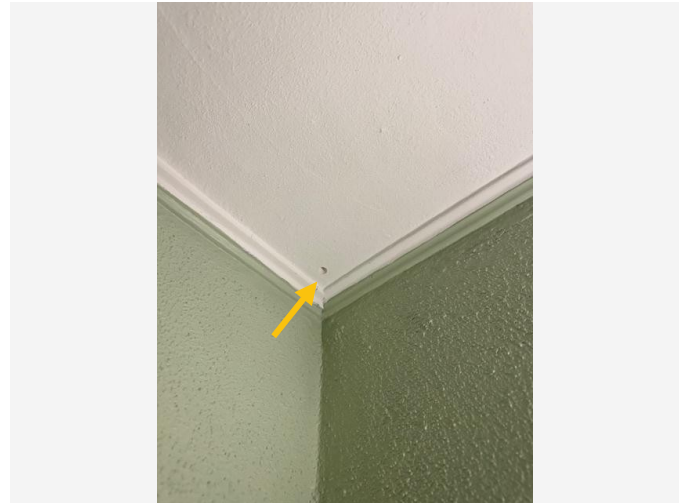
## Fiche 9: Pleisterwerk plafond

Geen asbest

| # | Type | Referentie | Resultaat |
|---|---|---|---|
| 9.1 | Mengmonster | MM-02 | Geen asbest |
