# Asbestinventarisatetest

Demerstraat 24/2, 3500 Hasselt

Attestnummer : 20240724-000017.000

Uitgegeven op : 24.07.2024

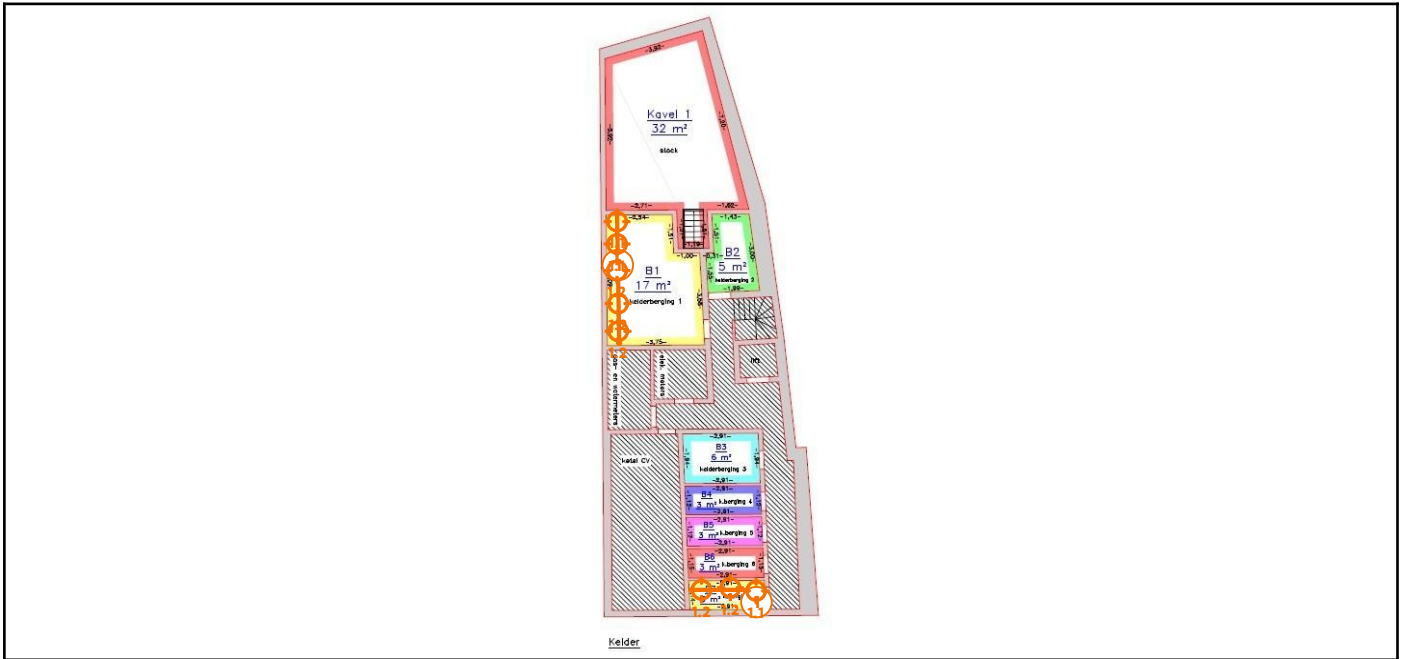
## Plan 1.2: Grondplan kelder

Beschrijving	Type	Actie
1. Gipsisolatieleiding	Asbestmateriaal	<a href="#">Verwijderen</a>
1.1 Code: 3 (bochten)	Mengmonster	-
1.2 Code: 4 (rechte stukken)	Mengmonster	-

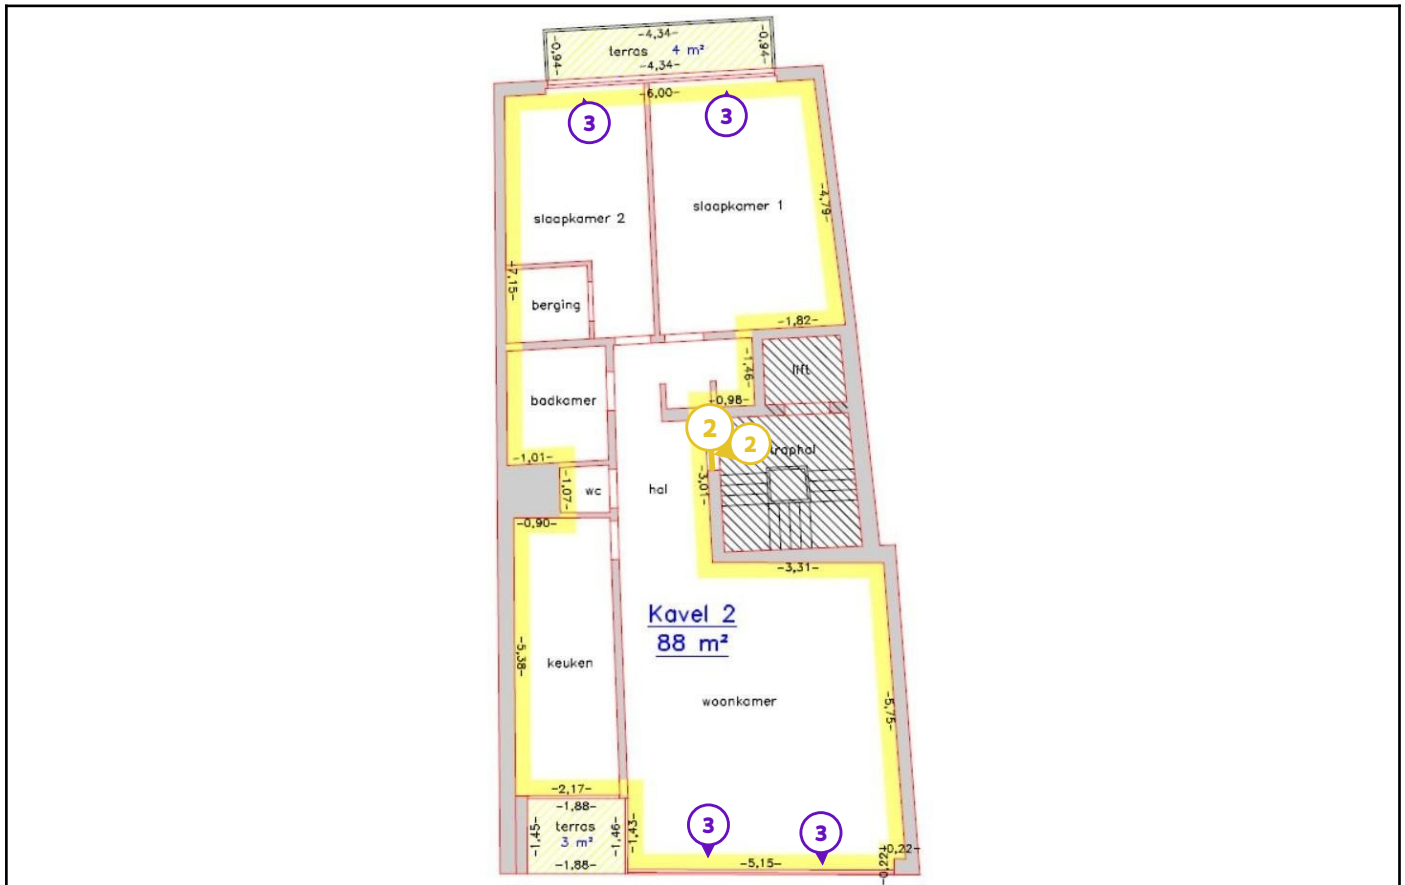
## Plan 1.6: Grondplan app 2

Beschrijving	Type	Actie
2. Deurdorpel massal	Asbestmateriaal	Zorgvuldig beheren
3. Kolomradiatoren	Advies	-

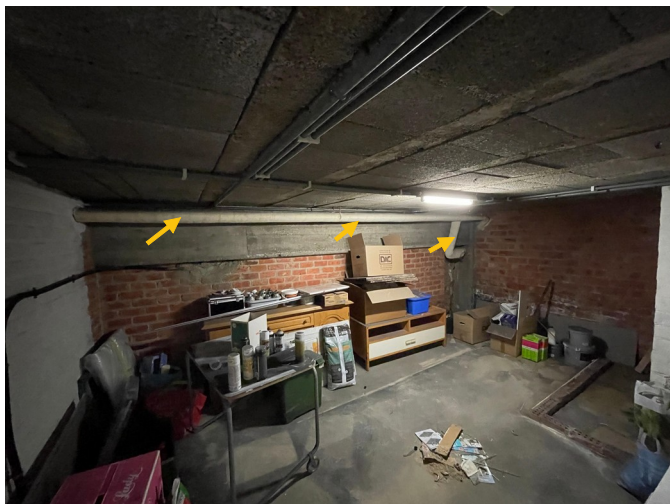
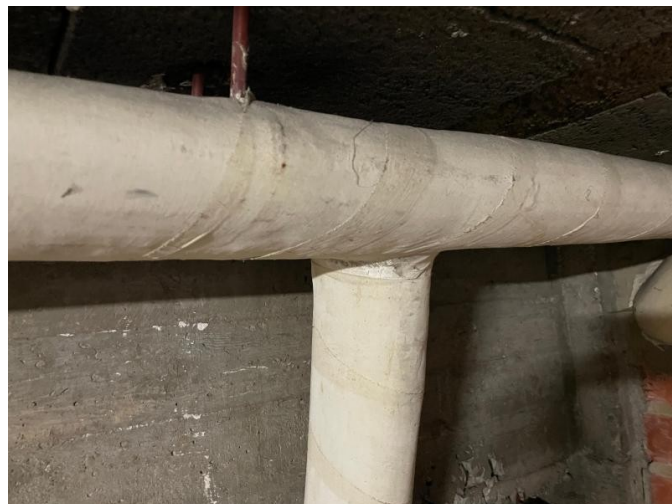
Overzichtsfoto

Detailfoto

Het asbestmateriaal valt onder de mijlpaal van 2034.

Eindbeoordeling materiaalrisico	Verhoogd materiaalrisico en/of verhoogde kans op vezelvrijgave
---------------------------------	--

Gebondenheid	Categorie 2: niet-hechtgebonden met matrix
Asbestsoort (vezeltype)	Amfibool aanwezig, uitgezonderd crocidoliet
Asbestconcentratie	Hoog ( $\geq 50\%$ )
Afschermingsgraad van het gehele materiaal	Geheel of deels (ook) vrij aan de binnenlucht
Toestand van het materiaal	Licht beschadigd, licht verweerd. Intact materiaal type Pical – asbestboard of categorie III 'gebondenheid'

#	Type	Referentie	Resultaat
1.1	Mengmonster	3 (bochten)	Amosiet, Chrysotiel
1.2	Mengmonster	4 (rechte stukken)	Amosiet, Chrysotiel

Beschrijving	Gipsisolatieleiding
Omgeving	Binnen
Primaire drager	Ruimteverwarming
Asbestmateriaal	In-situ afwerkingslagen - Thermische isolatie
Bindmiddel van asbestmateriaal	Gips - kalk
Gebondenheid op basis van bindmiddel	Niet-hechtgebonden
Hoeveelheid (lengte - omtrek - dikte - aantal)	<ul style="list-style-type: none"><li>• 20,00 m - 50,00 cm - 3,00 cm - 1 stuk</li></ul>
Totaal volume	0,30 m <sup>3</sup>
Eenvoudig bereikbaar	Ja
Bevestigingswijze	<ul style="list-style-type: none"><li>• Verlijmd, ingegoten, versmeerd</li></ul>
Identificatiemethode	Vaststelling met monstername
Destructieve handeling voor identificatie	Nee

Verwijderen

- Verwijder dit asbestmateriaal zo snel mogelijk. Volg de toestand goed op.

- Hermetische zone (erkend asbestverwijderaars)  
Asbest in niet-hechtgebonden toestand kan niet op een andere manier verwijderd worden.

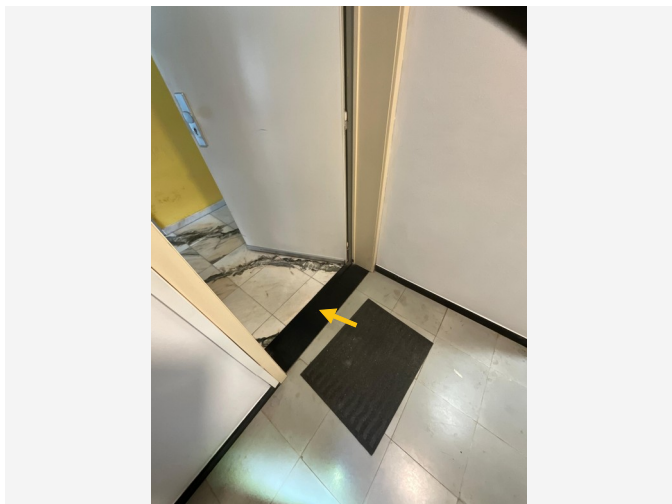
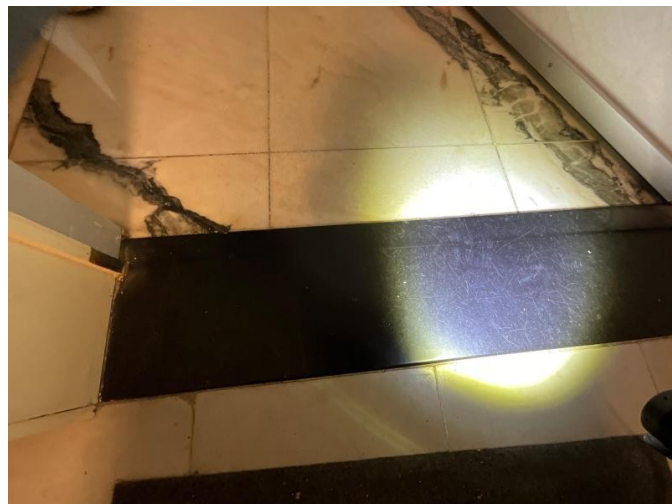
Overzichtsfoto

Detailfoto

Het asbestmateriaal valt onder de mijlpaal van 2040.

Eindbeoordeling materiaalrisico	Laag materiaalrisico en/of verlaagde kans op vezelvrijgave
---------------------------------	--

Gebondenheid	Categorie 1: hechtgebonden in oorsprong
Asbestsoort (vezeltype)	Alleen chrysotiel
Asbestconcentratie	Laag (< 50%)
Afschermingsgraad van het gehele materiaal	Geheel of deels (ook) vrij aan de binnenlucht
Toestand van het materiaal	Licht beschadigd, licht verweerd. Intact materiaal type Pical – asbestboard of categorie III 'gebondenheid'

Beschrijving	Deurdorpel massal
Omgeving	Binnen
Primaire drager	Wandopening verticaal (raam, deur, ...)
Asbestmateriaal	Plaat, paneel, tablet - Type Massal
Bindmiddel van asbestmateriaal	Cement
Gebondenheid op basis van bindmiddel	Hecht
Hoeveelheid (oppervlakte - dikte - aantal)	<ul style="list-style-type: none"><li>• 0,30 m<sup>2</sup> - 5,00 cm - 1 stuk</li></ul>
Totaal volume	0,015 m <sup>3</sup>
Eenvoudig bereikbaar	Ja
Bevestigingswijze	<ul style="list-style-type: none"><li>• Geklemd</li><li>• Verlijmd, ingegoten, versmeerd</li></ul>
Identificatiemethode	Vaststelling zonder monsternamen
Destructieve handeling voor identificatie	Nee

Zorgvuldig beheren

- Zorg voor een veilig beheer. Vermijd het beschadigen van het asbestmateriaal. Controleer de toestand jaarlijks op wijzigingen.

- Eenvoudige handelingen: mag via doe-het-zelf of door werknemer(s) met opleidingsattest eenvoudige handelingen  
Eenvoudige handelingen mits gebruik van persoonlijke beschermingsmiddelen en zorgvuldig afvalbeheer conform vigerende wetgeving. Vermijd breken van het materiaal en stofvorming. Meer info zie: <https://ovam.vlaanderen.be/voorzorgsmaatregelen-bij-asbestverwijdering> en de toelichtingen achteraan beschreven in dit attest.

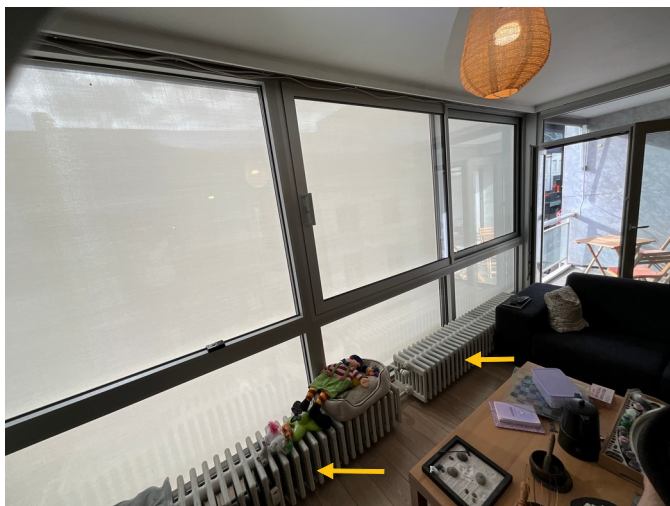
Vrije foto

Kolomradiatoren kunnen asbesthoudende dichtingen bevatten. In het kader van het niet-destructief onderzoek was dit echter niet waarneembaar, noch inspecteerbaar. Hou bij renovatie en/of verwijdering hiermee rekening.

Identificatiemethode	Niet waarneembaar, noch inspecteerbaar
Primaire drager	Radiator verwarming
(Asbest)materiaal	Pakking, dichting
Bindmiddel	Karton - papier - viltachtig
Gebondenheid bindmiddel	Niet-hechtgebonden

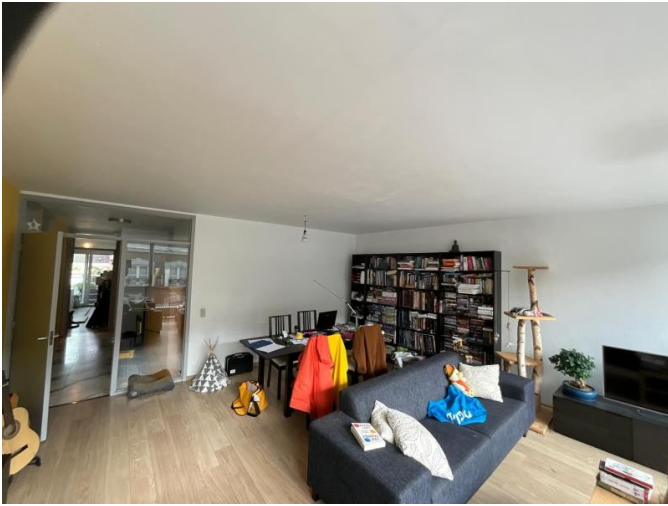
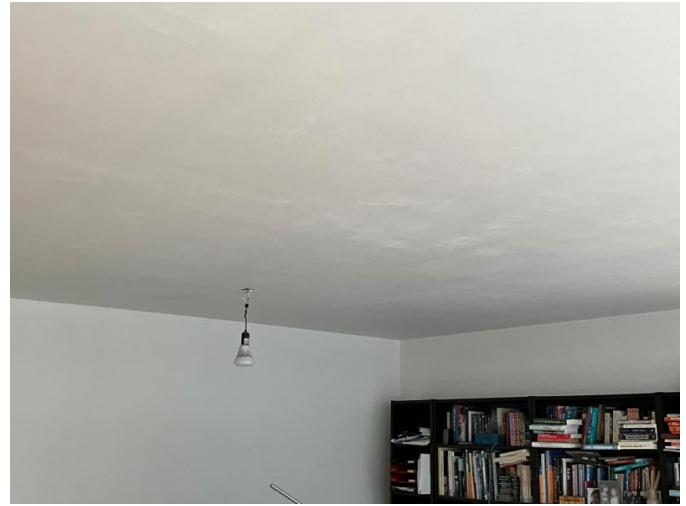
## Fiche 6: Pleisterwerk plafonds

Geen asbest

#	Type	Referentie	Resultaat
6.1	Mengmonster	2	Geen asbest

Beschrijving	Pleisterwerk plafonds
Omgeving	Binnen
Primaire drager	Plafond
Bindmiddel van materiaal	Gips - kalk
Gebondenheid op basis van bindmiddel	Niet-hechtgebonden
Hoeveelheid (oppervlakte - dikte - aantal)	• 95,00 m <sup>2</sup> - 2,00 cm - 1 stuk
Totaal volume	1,90 m <sup>3</sup>
Identificatiemethode	Vaststelling met monstername
Destructieve handeling voor identificatie	Nee
Opmerking	- individuele ruimte: slaapkamer; - natte ruimte: badkamer; - trappenhal: bv. niet aanwezig; - stookruimte: berging

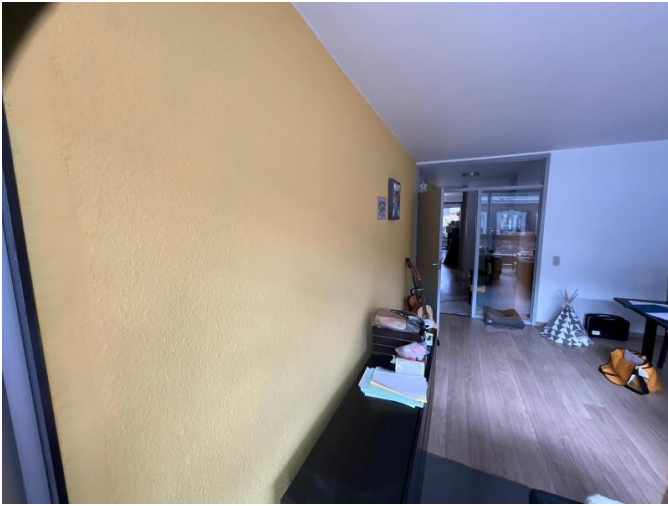
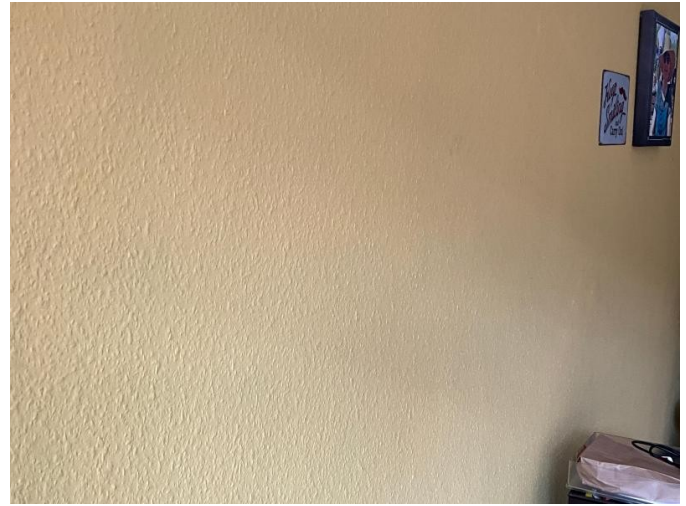
# Fiche 7: Pleisterwerk muren

Geen asbest

#	Type	Referentie	Resultaat
7.1	Mengmonster	1	Geen asbest

Beschrijving	Pleisterwerk muren
Omgeving	Binnen
Primaire drager	Binnenwand
Bindmiddel van materiaal	Gips - kalk
Gebondenheid op basis van bindmiddel	Niet-hechtgebonden
Hoeveelheid (oppervlakte - dikte - aantal)	• 150,00 m <sup>2</sup> - 2,00 cm - 1 stuk
Totaal volume	3,00 m <sup>3</sup>
Identificatiemethode	Vaststelling met monstername
Destructieve handeling voor identificatie	Nee
Opmerking	<ul style="list-style-type: none"><li>- individuele ruimte: Living;</li><li>- natte ruimte: keuken;</li><li>- trappenhal: niet aanwezig;</li><li>- stookruimte: andere afwerking kelderruimte gemeenschappelijke delen;</li></ul>
