Asbestinventarisatetest

Sint-Hubertusstraat 23, 3500 Hasselt

Attestnummer : 20260408-000085.000

Uitgegeven op : 08.04.2026

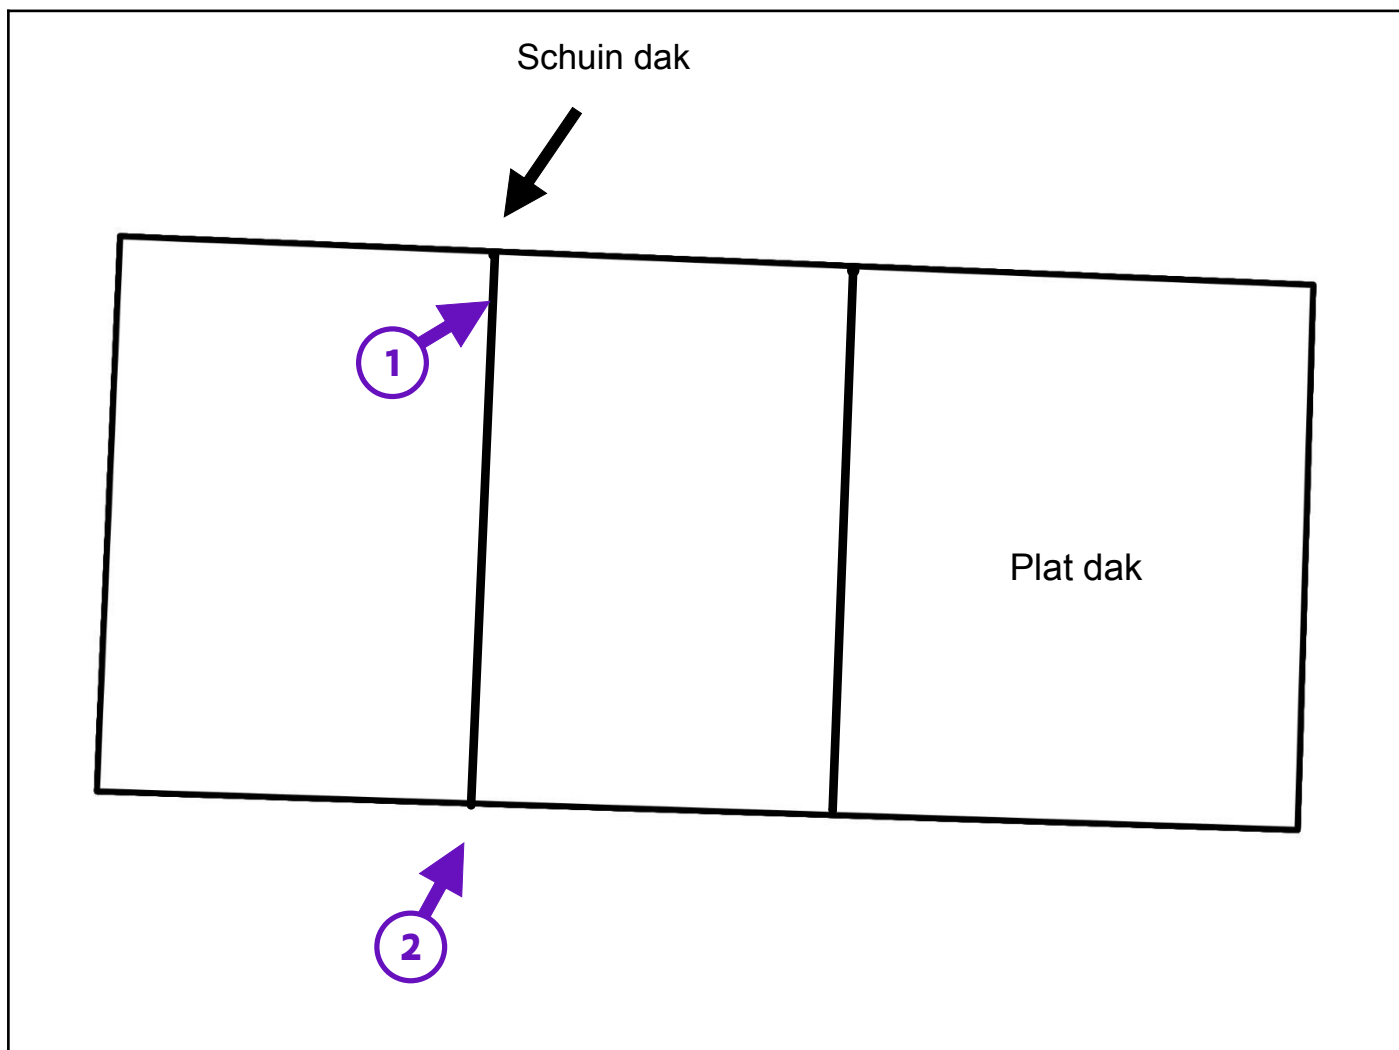
Plan 1.8: Hoofdgebouw plan dak

Beschrijving	Type	Actie
1. Schouw	Beperking	-
2. Rookgaskanaal (hoed)	Advies	-

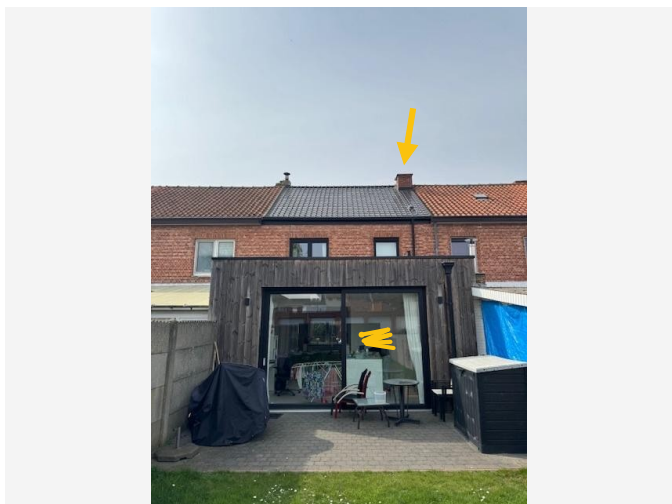
Situeringfoto

Tijdelijke beperking

Reden: Het te onderzoeken materiaal situeert zich hoger dan 3,50 m te rekenen vanaf een veilige ondergrond

Uitleg van de asbestdeskundige: De schouw bevat binnenin mogelijk een asbestcement rookgaskanaal. Laat dit onderzoeken bij eventuele werken.

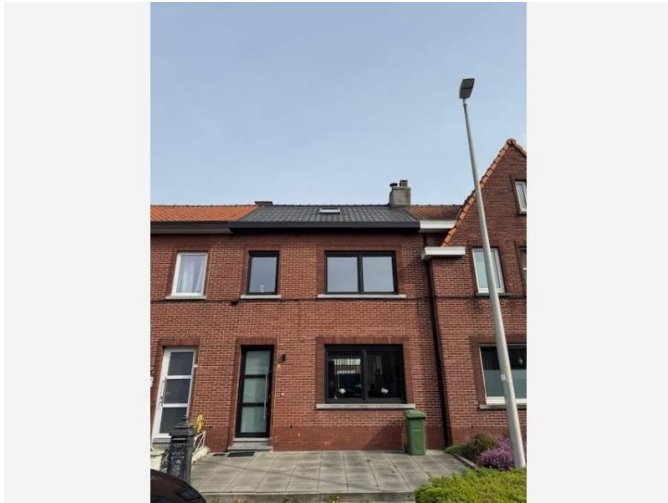
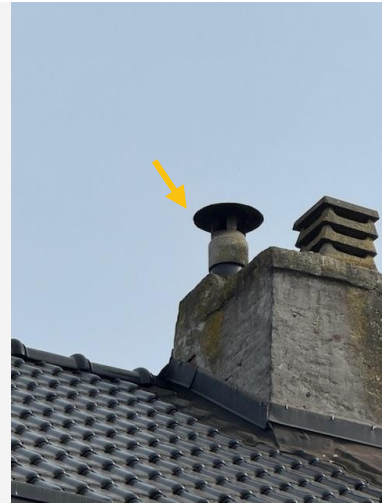
Dit asbestverdachte rookgaskanaal (hoed) situeert zich op het dak van de bureu.

Basis voor advies	Beoordeling op basis van expertise met een vaststelling door de asbestdeskundige.
-------------------	---

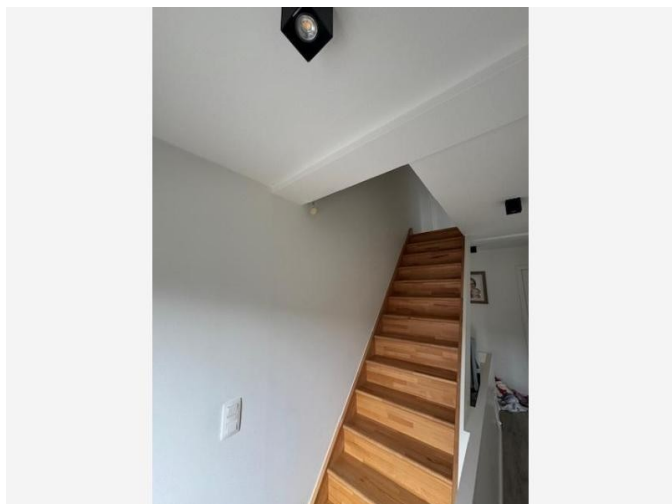
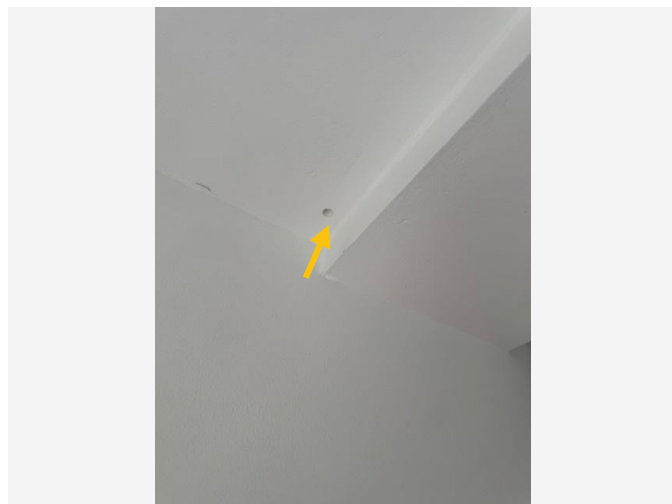
Fiche 3: Pleisterwerk plafonds

Geen asbest

#	Type	Referentie	Resultaat
3.1	Mengmonster	MM-03	Geen asbest

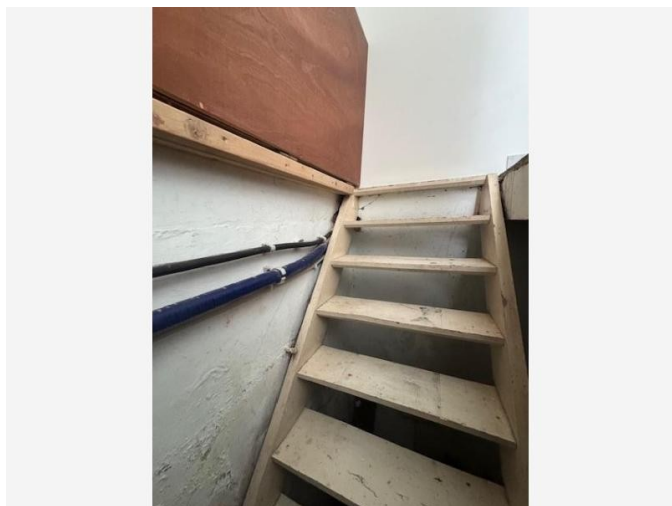
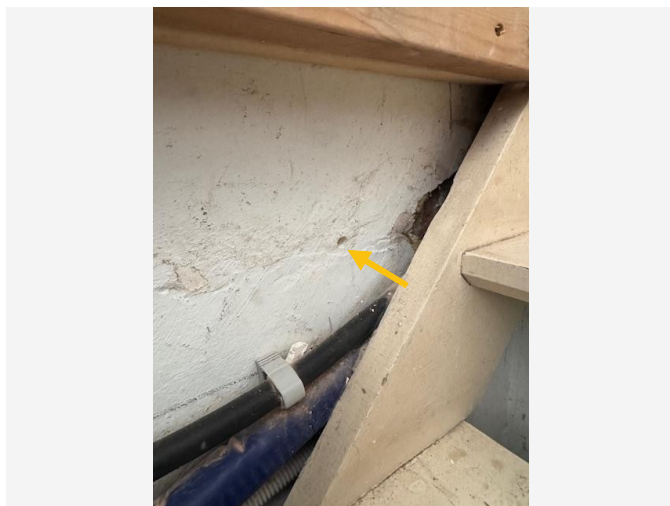
Fiche 4: Pleisterwerk wanden

Geen asbest

#	Type	Referentie	Resultaat
4.1	Mengmonster	MM-02	Geen asbest

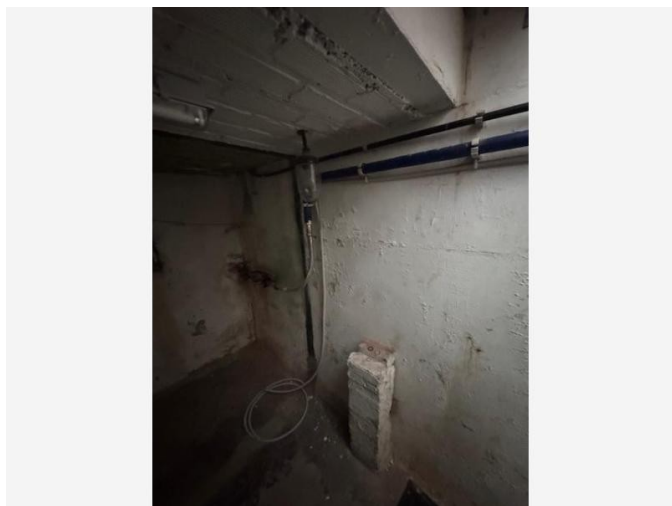
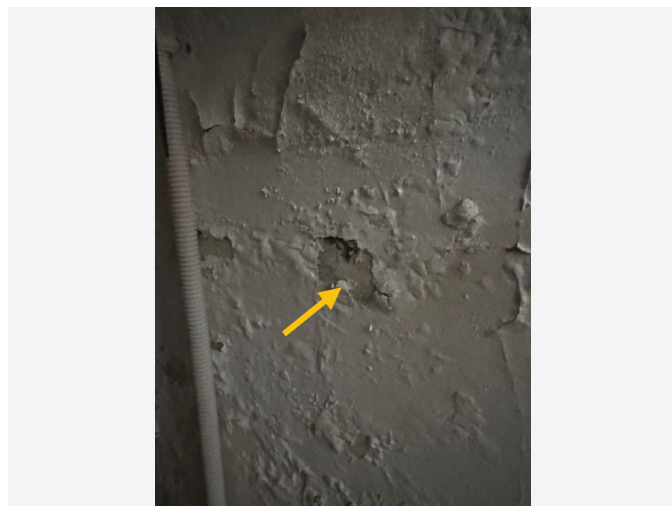
Geen asbest

#	Type	Referentie	Resultaat
5.1	Mengmonster	MM-01	Geen asbest
