Asbestinventarisatetest

Meldertsesteenweg 3/2, 3583 Beringen

Attestnummer : 20241114-000163.000

Uitgegeven op : 14.11.2024

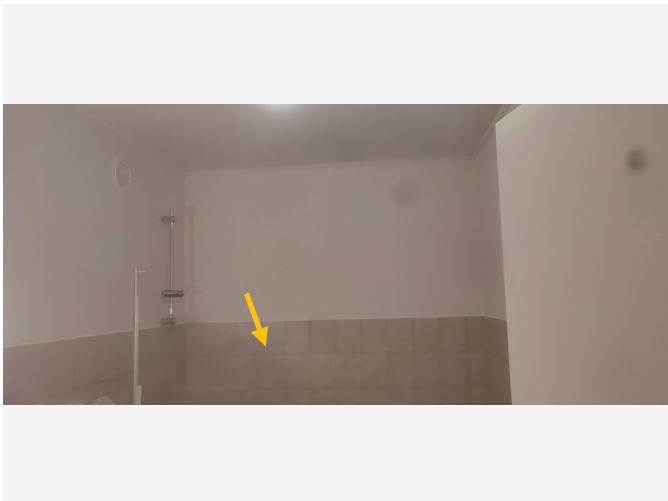
Fiche 1: eventuele tegellijm achter wandtegels badkamer en wc en keuken

het zou kunnen dat er achter de wandtegels asbesthoudende tegellijm zit

dit echter niet visueel vast te stellen tijdens de inspectie

staalname was niet mogelijk

als later bij verwijdering blijkt dat ze niet in de mortel geplaatst zijn maar in tegellijm adviseren we om eerst een staalname te laten afnemen

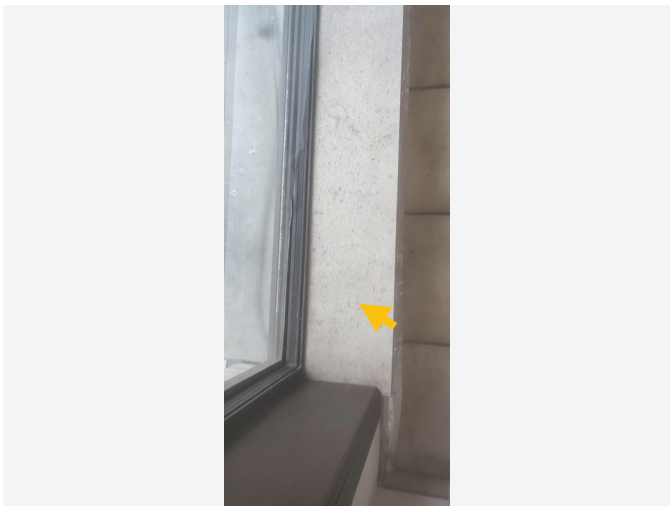
de raamtabletten en deurdorpels zijn hier niet van asbestverdacht imitatiemarmer of massal maar van natuursteen

dit te zien aan de blinkende structuur op het breukvlak

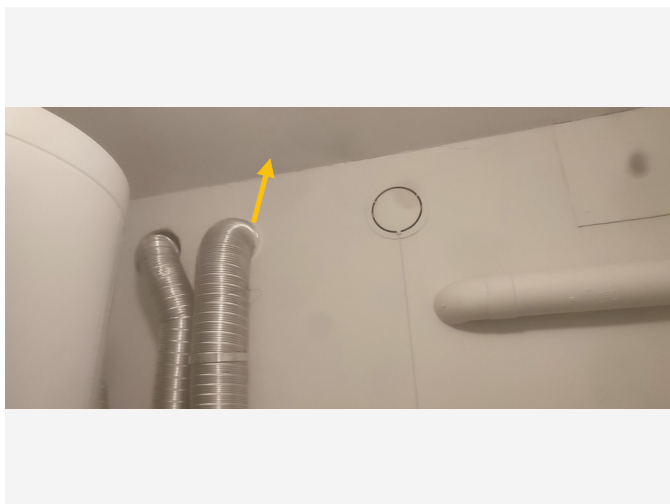
de plafonds zijn van gipskartonplaten en zijn niet asbestverdacht

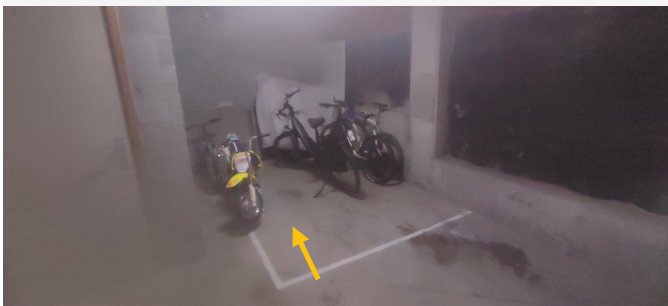
hier is niets asbestverdachts vast te stellen

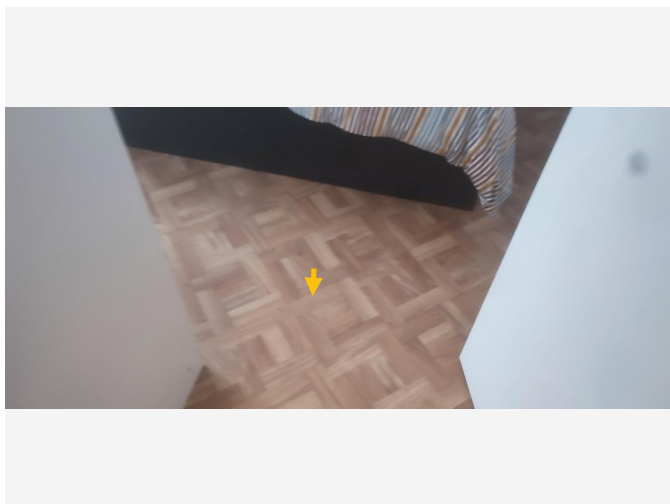
de vloerzeilen zijn soepel en plooibare linoleum en zijn niet asbestverdacht
ze liggen ook los , dus ook geen sprake van asbesthoudende vloerlijm

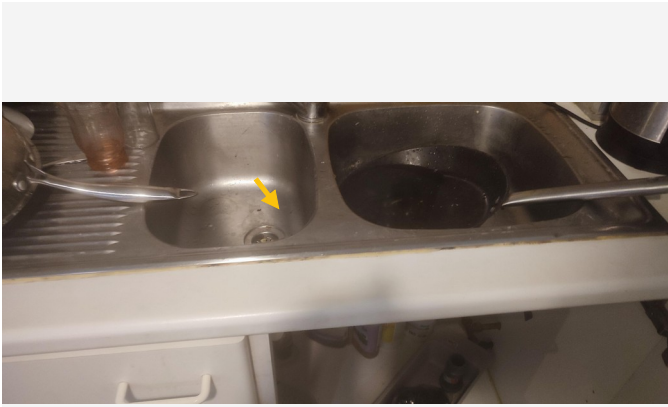
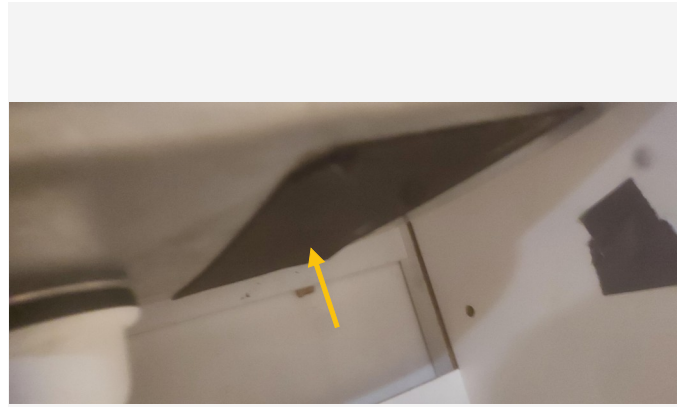
Fiche 6: zwarte antidreunplaatje onder lavabo keuken

Geen asbest

#	Type	Referentie	Resultaat
6.1	Puntmonster	8501	Geen asbest

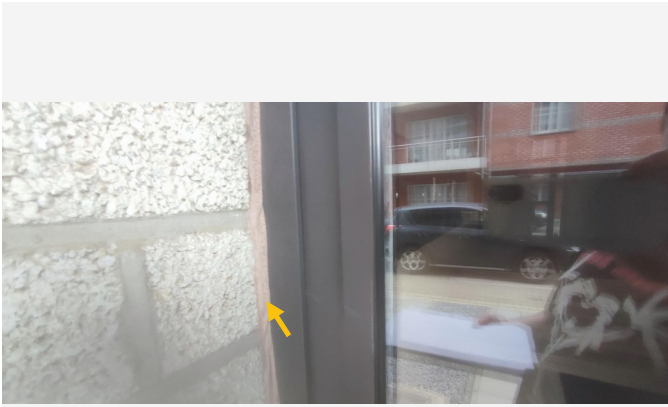
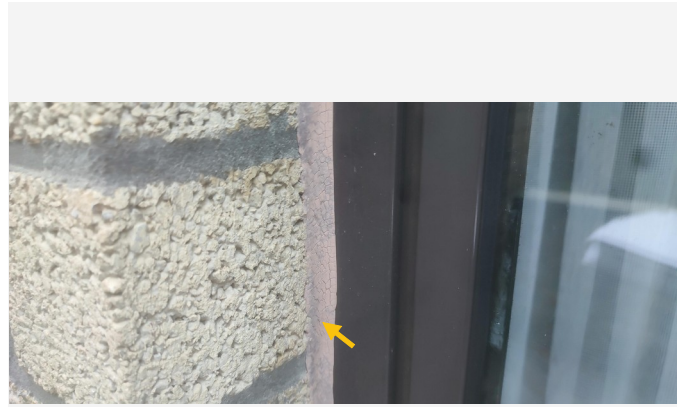
Fiche 7: siliconen ramen

Geen asbest

#	Type	Referentie	Resultaat
7.1	Puntmonster	r002519721b	Geen asbest

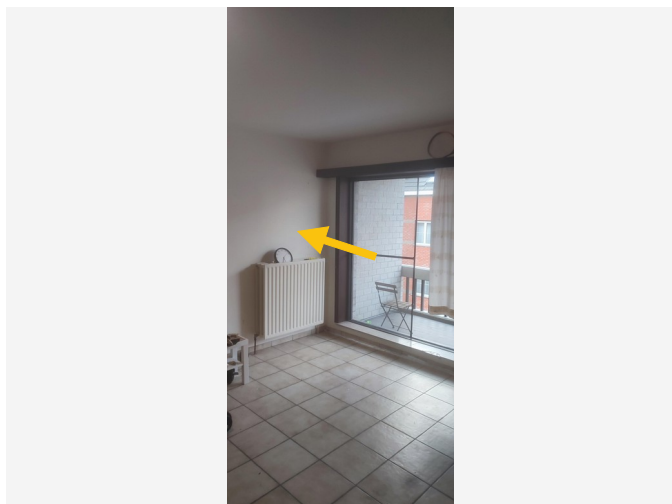
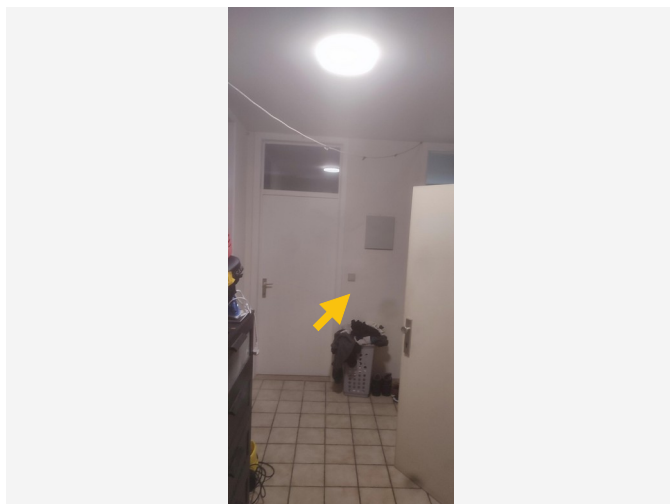
Fiche 8: pleister wanden

Geen asbest

#	Type	Referentie	Resultaat
8.1	Mengmonster	r002519725	Geen asbest
