Asbestinventarisatetest

Torenplein 1/6, 3500 Hasselt

Attestnummer : 20260610-000036.000

Uitgegeven op : 10.06.2026

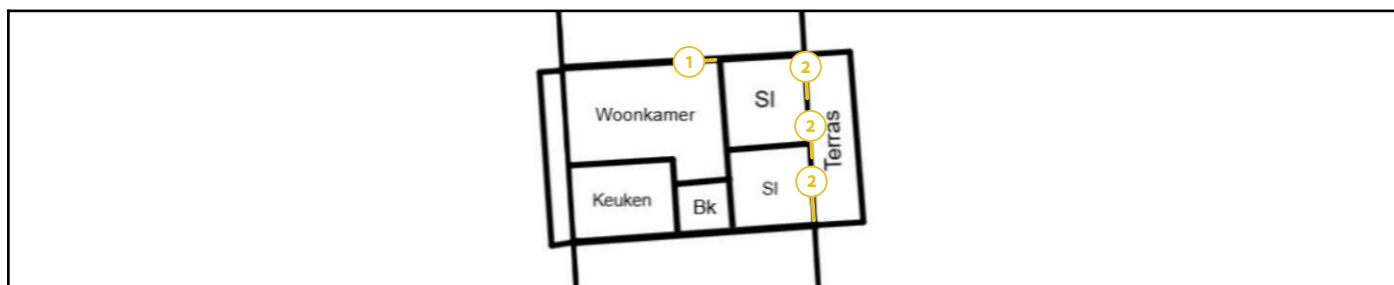
Plan 1.3: Hoofdgebouw plan V-0

Beschrijving	Type	Actie
1. Dorpel type massal	Asbestmateriaal	Zorgvuldig beheren
2. Glasal vensterpaneel	Asbestmateriaal	Zorgvuldig beheren

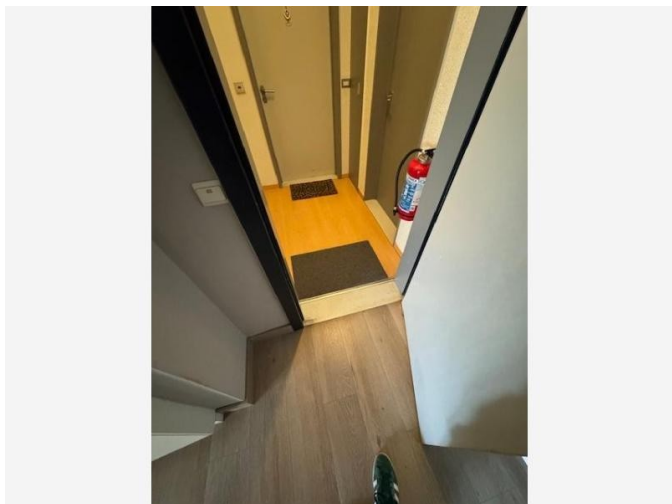
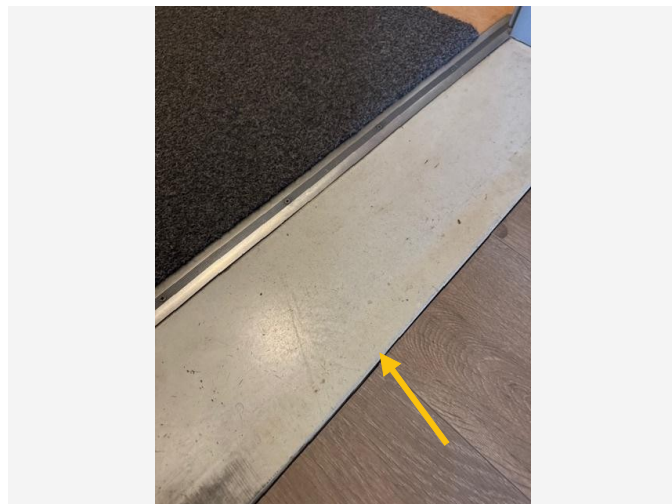
Het asbestmateriaal valt onder de mijlpaal van 2040.

Eindbeoordeling materiaalrisico	Laag materiaalrisico en/of verlaagde kans op vezelvrijgave
---------------------------------	--

Gebondenheid	Categorie 1: hechtgebonden in oorsprong
Asbestsoort (vezeltype)	Alleen chrysotiel aanwezig
Asbestconcentratie	Laag (< 50%)
Afschermingsgraad van het gehele materiaal	Geheel of deels vrij aan de binnenlucht, maar geen contact met binnenluchtstromen
Toestand van het materiaal	Licht beschadigd, licht verweerd. Intacte calciumsilicaatplaat of materiaal met categorie 3-gebondenheid

Beschrijving	Dorpel type massal
Omgeving	Binnen
Primaire drager	Vloer
Asbestmateriaal	Plaat, paneel, tablet - Type Massal
Bindmiddel van asbestmateriaal	Cement
Gebondenheid op basis van bindmiddel	Hecht
Hoeveelheid (oppervlakte - dikte - aantal)	<ul style="list-style-type: none">• 0,20 m² - 1,00 cm - 1 stuk
Totaal volume	0,002 m ³
Eenvoudig bereikbaar	Ja
Bevestigingswijze	<ul style="list-style-type: none">• Verlijmd, ingegoten, versmeerd
Identificatiemethode	<p>De asbestdeskundige beoordeelt het materiaal als asbestverdacht en dus asbesthoudend, en dit zonder monstername.</p> <p>Motivatie: De monstername brengt andere schade aan dan schade die inherent is aan de monstername.</p>
Destructieve handeling voor identificatie	Nee

- Zorg voor een veilig beheer. Vermijd het beschadigen van het asbestmateriaal. Controleer de toestand jaarlijks op wijzigingen.
- Voer bijkomende staalname(s) uit.

- Eenvoudige handelingen: mag via doe-het-zelf of door werknemer(s) met opleidingsattest eenvoudige handelingen
Deze toepassing kan door een aannemer die over een opleidingsattest eenvoudige handelingen beschikt of door een particulier (doe-het-zelf), verwijderd worden indien er geen verhoogd risico op vrijgave van asbestvezels (max. concentratie 0,01 vezels/cm³ - CODEX Art. VI.3-54) ontstaat en de toepassing voorafgaand wordt gefixeerd/bevochtigd; de individuele elementen zonder machinale werktuigen (boormachine, slijpschijf, hogedrukreiniger,...) en zonder breken of gooien een voor een losgemaakt worden; en ten slotte dubbel en luchtdicht verpakt weggevoerd worden naar een erkend afvalpunt (recyclagepark).

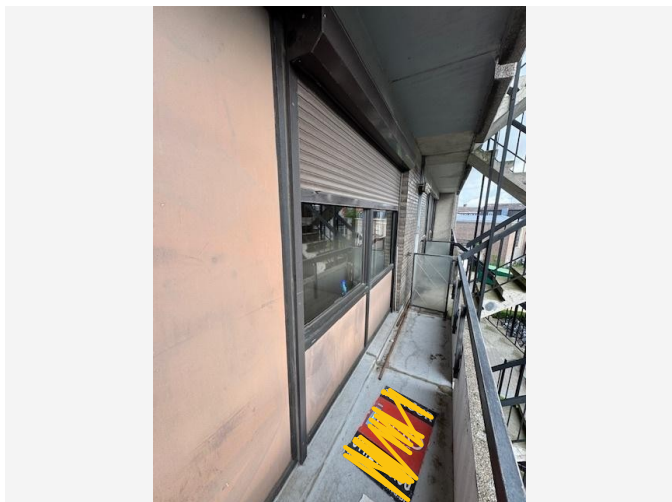
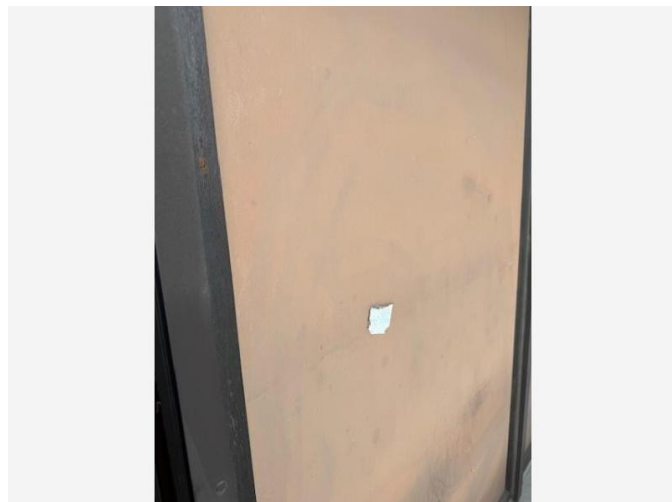
Het asbestmateriaal valt onder de mijlpaal van 2040.

Laag materiaalrisico en/of verlaagde kans op vezelvrijgave

Gebondenheid	Categorie 1: hechtgebonden in oorsprong
Asbestsoort (vezeltype)	Crocidoliet aanwezig
Asbestconcentratie	Laag (< 50%)
Afschermingsgraad van het gehele materiaal	Geheel of deels vrij aan de buitenlucht, maar geen contact met binnenlucht
Toestand van het materiaal	Licht beschadigd, licht verweerd. Intacte calciumsilicaatplaat of materiaal met categorie 3-gebondenheid

Beschrijving	Glasal vensterpaneel
Omgeving	Buiten
Primaire drager	Wandopening verticaal (raam, deur, ...)
Asbestmateriaal	Plaat, paneel, tablet - Geëmailleerd, type Glasal
Bindmiddel van asbestmateriaal	Cement
Gebondenheid op basis van bindmiddel	Hecht
Hoeveelheid (oppervlakte - dikte - aantal)	<ul style="list-style-type: none">• 1,00 m² - 1,00 cm - 3 stuks
Totaal volume	0,03 m ³
Eenvoudig bereikbaar	Ja
Bevestigingswijze	<ul style="list-style-type: none">• Geklemd• Verlijmd, ingegoten, versmeerd
Identificatiemethode	<p>De asbestdeskundige beoordeelt het materiaal als asbestverdacht en dus asbesthoudend, en dit zonder monstername.</p> <p>Motivatie: De monstername brengt andere schade aan dan schade die inherent is aan de monstername.</p>
Destructieve handeling voor identificatie	Nee
Opmerking	De hoeveelheid is een zo nauwkeurig mogelijke opmeting. Hieraan kunnen evenwel geen rechten worden ontleend.

- Zorg voor een veilig beheer. Vermijd het beschadigen van het asbestmateriaal. Controleer de toestand jaarlijks op wijzigingen.
- Voer bijkomende staalname(s) uit.

- Eenvoudige handelingen: mag via doe-het-zelf of door werknemer(s) met opleidingsattest eenvoudige handelingen
Deze toepassing kan door een aannemer die over een opleidingsattest eenvoudige handelingen beschikt of door een particulier (doe-het-zelf), verwijderd worden indien er geen verhoogd risico op vrijgave van asbestvezels (max. concentratie 0,01 vezels/cm³ - CODEX Art. VI.3-54) ontstaat en de toepassing voorafgaand wordt gefixeerd/bevochtigd; de individuele elementen zonder machinale werktuigen (boormachine, slijpschijf, hogedrukreiniger,...) en zonder breken of gooien een voor een losgemaakt worden; en ten slotte dubbel en luchtdicht verpakt weggevoerd worden naar een erkend afvalpunt (recyclagepark).

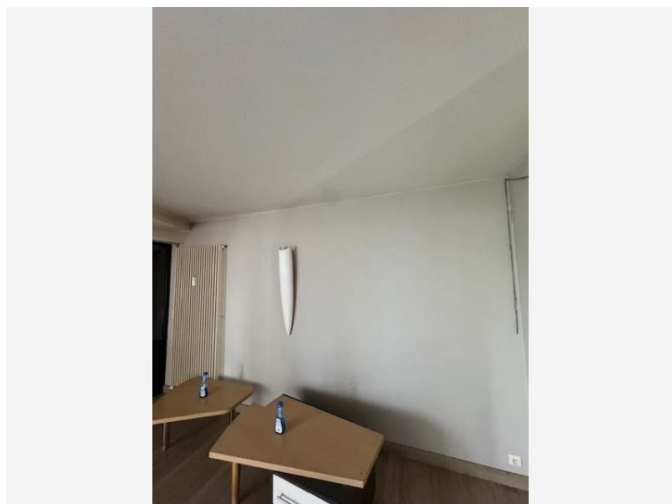
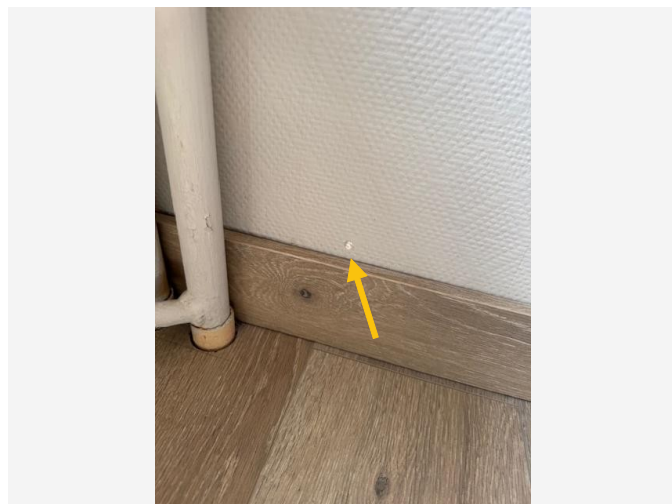
Fiche 3: Pleisterwerk wanden

Geen asbest

#	Type	Referentie	Resultaat
3.1	Mengmonster	MM-01	Geen asbest

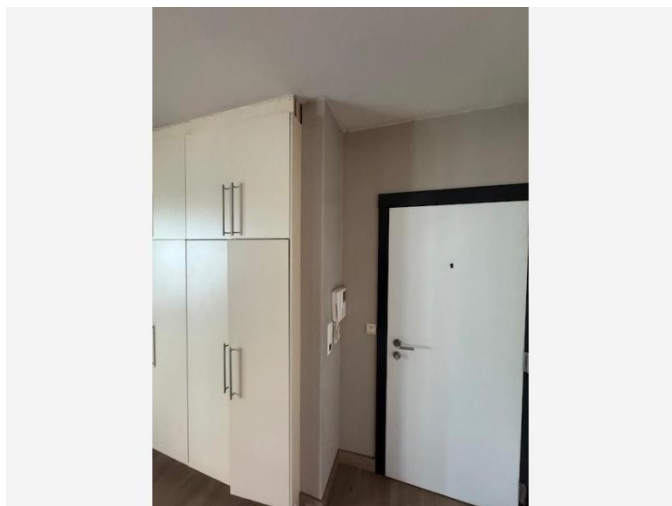
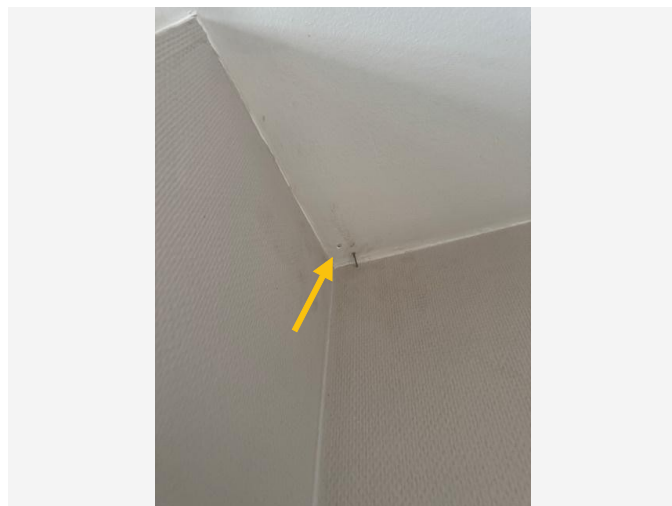
Fiche 4: Pleisterwerk plafonds

Geen asbest

#	Type	Referentie	Resultaat
4.1	Mengmonster	MM-02	Geen asbest

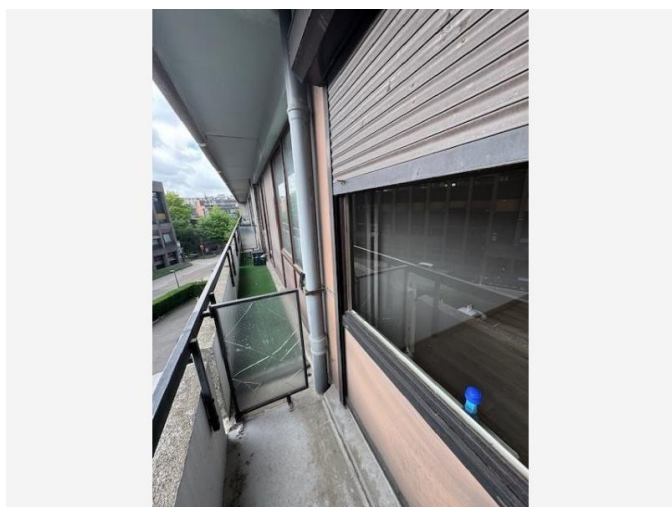
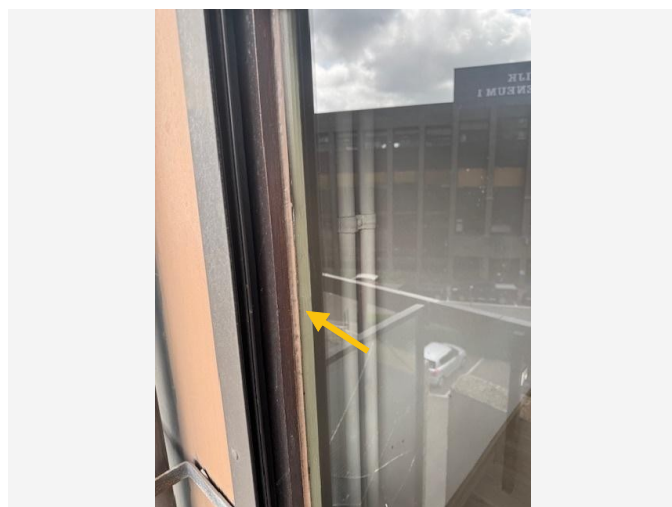
Beschrijving	Notitie	Terug te vinden op plannen
Fiche 5: Mastiek/kit (niet verdacht)	Er is geen asbestverdachte mastiek/kit aanwezig.	-
