# Asbestinventarisatetest

Rechterstraat 52, 3511 Hasselt

Attestnummer : 20260928-000399.000

**Niet-asbestveilig**

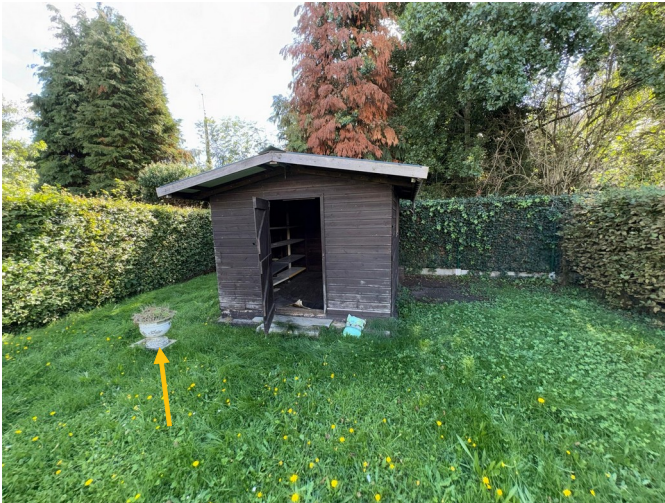
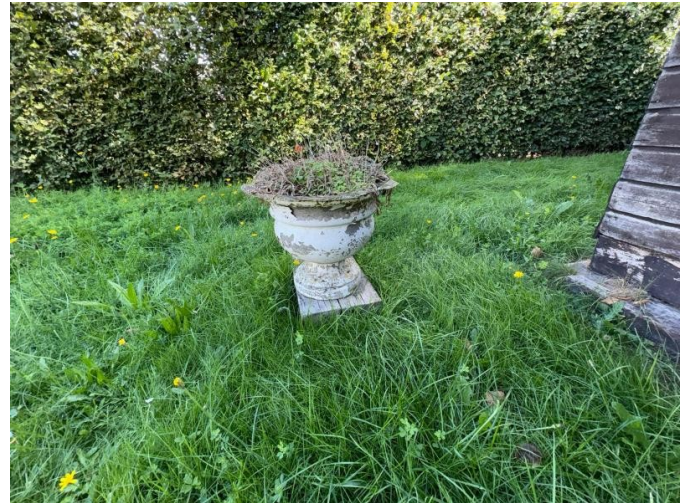
| 1. Bloembak tuin | Asbestmateriaal | Dringend verwijderen |

Het asbestmateriaal valt onder de mijlpaal van 2040.

**Dringend verwijderen**

- Verwijder het asbestafval.

- Eenvoudige handelingen: mag via doe-het-zelf of door werknemer(s) met opleidingsattest eenvoudige handelingen  
U mag enkel beschadigd of verweerd asbest verwijderen indien:
    - het hechtgebonden asbest betreft dat niet beschadigd is;
    - het hechtgebonden asbest betreft dat wel beschadigd is en waarbij er vrije asbestvezels zichtbaar zijn.
- Er dient rekening gehouden te worden met:
- er niemand anders in de buurt is;
  - de asbesttoepassing niet verder beschadigd raakt of vergruist.

Tijdens de werken moet u stofvorming en -verspreiding vermijden door het materiaal te fixeren of te bevochtigen.

Het asbest moet intact blijven; het gebruik van sneldraaiende werktuigen (zoals boormachines, slijpschijven of hogedrukreinigers) is verboden.

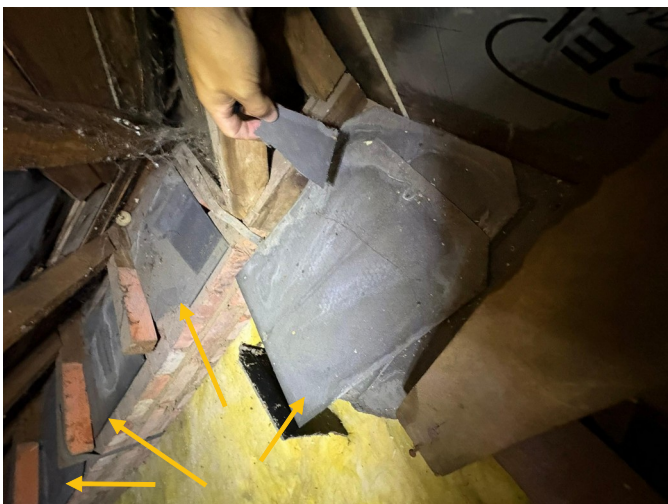
| Identificatiemethode | Een monstername door de asbestdeskundige met laboanalyse door een asbestlabo. |
| Opmerking | Het ingegeven gewicht is niet representatief. Vanaf het luik naar de zolder van de achterbouw kunnen wij verschillende leien waarnemen die zich bevinden ter hoogte van de aansluiting gevel- hellend dak op de binnenmuur. Tevens is er ook een klein stapeltje leien aanwezig, onmiddellijk rechts van de ingang. |

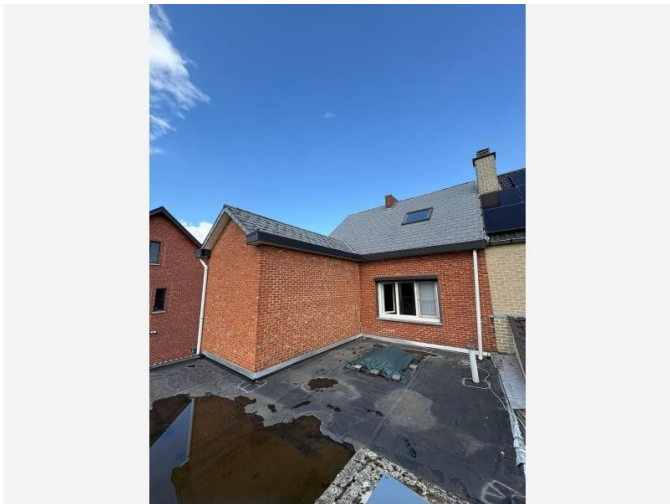
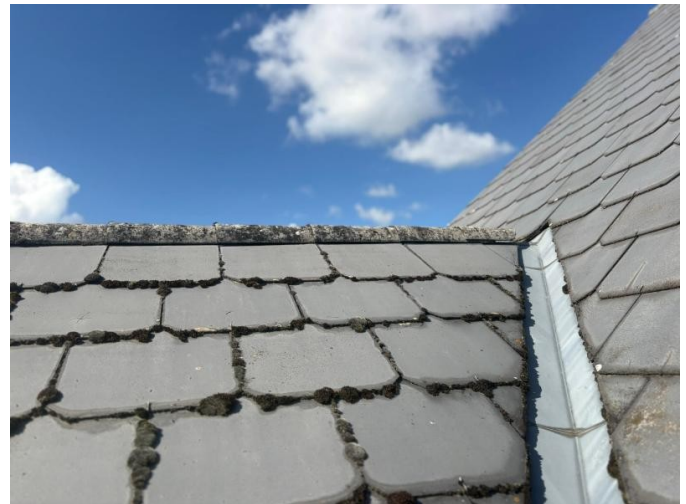
| Destructieve handeling voor identificatie | Nee |
| Opmerking | <p>Het ingegeven gewicht is niet representatief. De nokstukken bovenaan het hellende dak van de hoofdbouw zijn vervaardigd uit cement. De nokstukken zijn verdacht en dienen bemonsterd te worden om de aanwezigheid van asbestvezels uit te sluiten. Een staalname kan echter niet op een veilig manier gebeuren tijdens de inspectie.</p> |

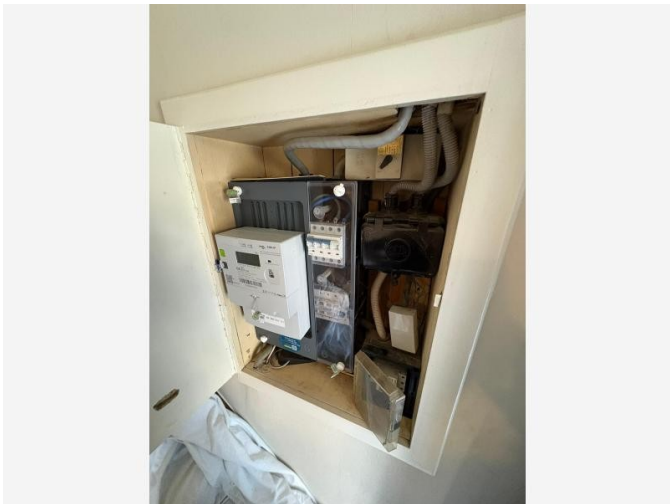
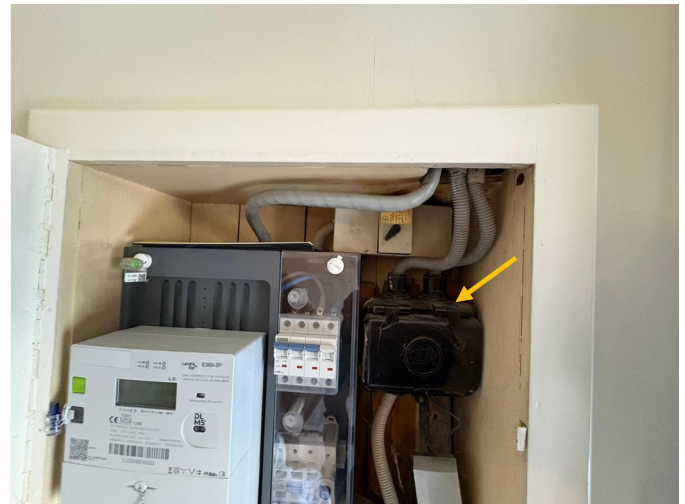
| Identificatiemethode | <p>De asbestdeskundige beoordeelt het materiaal als asbestverdacht en dus asbesthoudend, en dit zonder monstername.</p> <p>Motivatie: De monstername brengt andere schade aan dan schade die inherent is aan de monstername.</p> |

| <p><b>Opmerking</b></p> | <p>De opgegeven m2 kan niet als representatief worden beschouwd. Tijdens het plaatsbezoek is op meerdere locaties elektrisch materiaal aangetroffen dat vervaardigd is uit bakeliet, waaronder schakelaars, lichtarmatuur, stopcontacten, e.d.... Aangezien deze toepassingen algemeen aanwezig zijn, is het niet mogelijk om ze allemaal afzonderlijk op de plannen aan te duiden. Er kan niet worden uitgesloten dat alle toepassingen volledig zijn geïdentificeerd. Hierdoor bestaat het risico dat aanvullende bakeliettoepassingen niet zijn waargenomen, hetgeen bij verdere inspectie of werkzaamheden in acht moet worden genomen.</p> <p>Het is moeilijk vast te stellen of de bakeliettoepassingen in het te onderzoeken gebouw daadwerkelijk asbest bevatten, aangezien het ook om een asbestvrije variant kan gaan.</p> <p>Bij oudere bakeliettoepassingen werd soms asbest toegevoegd om de mechanische sterkte, hittebestendigheid en elektrische isolerende eigenschappen te verbeteren. Bakeliet komt voor in verschillende kleuren, meestal zwart, maar ook in bruine, rode of andere tinten. Op basis van het uitzicht alleen kan niet worden vastgesteld of een toepassing asbest bevat.</p> <p>Omdat representatieve monstername enkel mogelijk is door het materiaal te beschadigen, wat een destructieve onderzoeksmethode inhoudt, worden deze toepassingen in het kader van een niet-destructieve inspectie als asbestverdacht beschouwd.</p> <p>Tijdens de inspectie werd vastgesteld dat het materiaal niet wegsmelt bij contact met een verhitte priem. Dit vormt een indicatie dat het mogelijk een mineraalgevulde bakeliet betreft, eventueel met asbesthoudende vulstoffen. Deze proef alleen volstaat echter niet om de aanwezigheid van asbest met zekerheid vast te stellen; daarvoor is een laboratoriumanalyse van een representatief monster noodzakelijk.</p> |

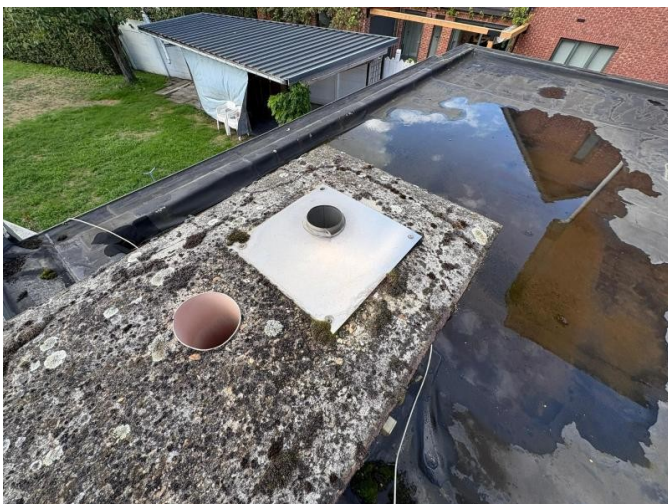
| Karakterisatie | Asbest (verdacht) |
| Primaire drager | HVAC infrastructuur en uitrusting |

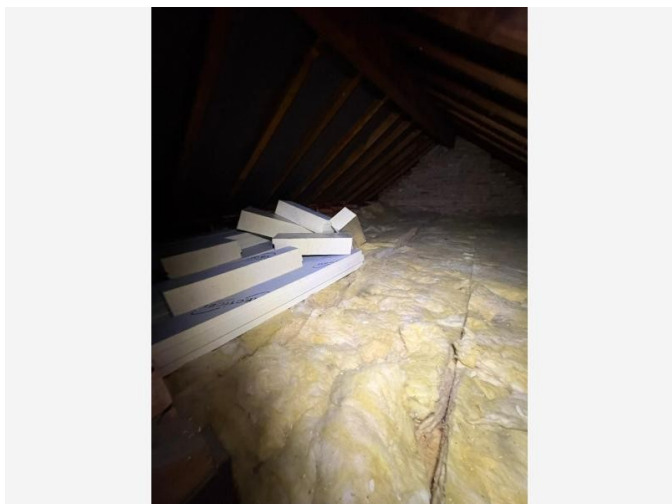
| Karakterisatie | Asbest (verdacht) |
| Primaire drager | Vloer |

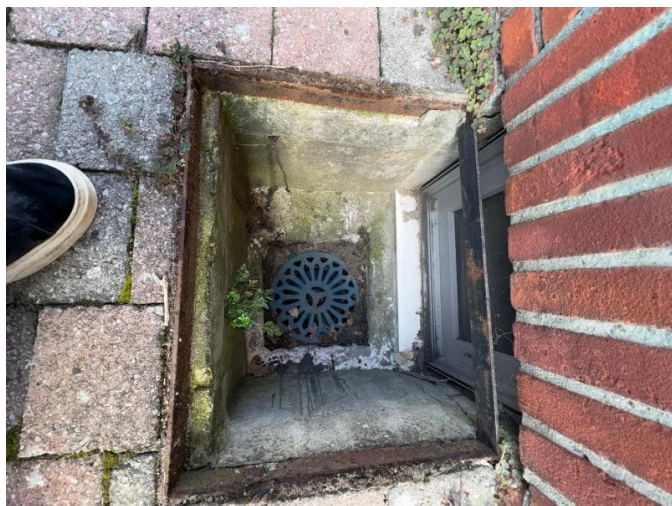
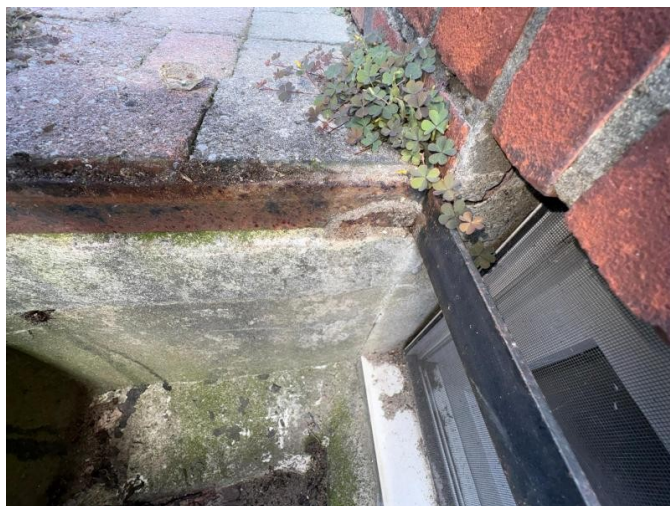
## Fiche 15: Cementering "koekoek"

Geen asbest

| Opmerking | <p>De ingegeven opp. is niet representatief.</p> <p>Overéénkomstig het inspectieprotocol wordt een smeerlaag in de buitenomgeving aanzien als "crepi" en dient dit verplicht bemonsterd te worden binnen het asbestinventarisatetest. Om deze reden wordt de cementeringslaag bemonsterd</p> |

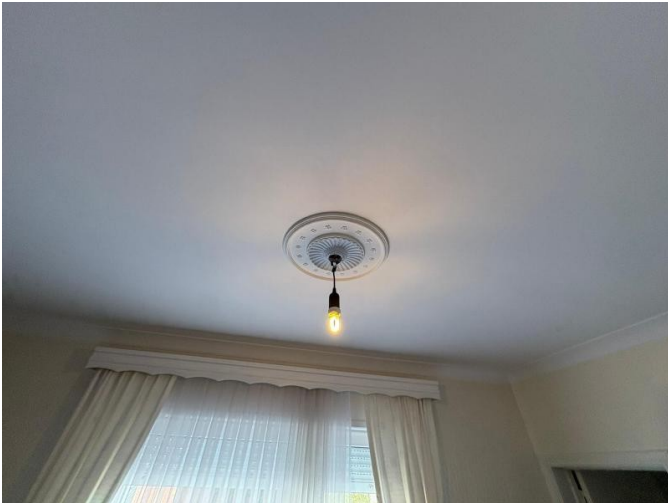
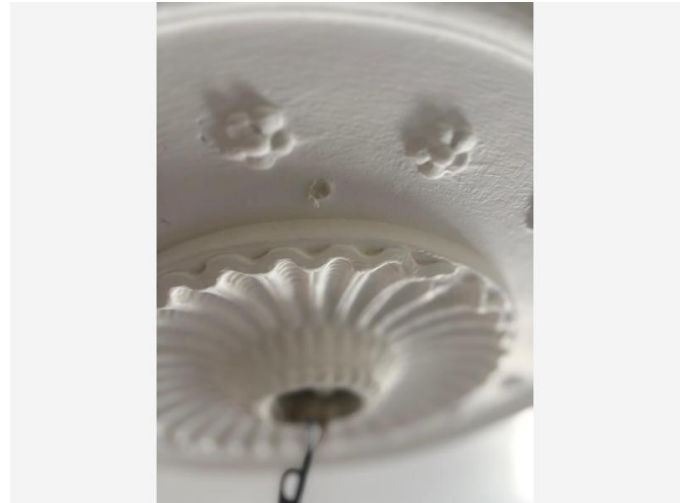
## Fiche 23: Plafond rozetten in gips

Geen asbest

| Opmerking | Gezien pleisterwerk tot de verplicht te bemonsteren materialen hoort en de rozetten aan het plafond hieruit vervaardigd zijn wordt een mengstaal genomen van het pleisterwerk. |
