# Asbestinventarisatetest

Bosstraat 76/8, 3500 Hasselt

Attestnummer : 20240107-000074.000

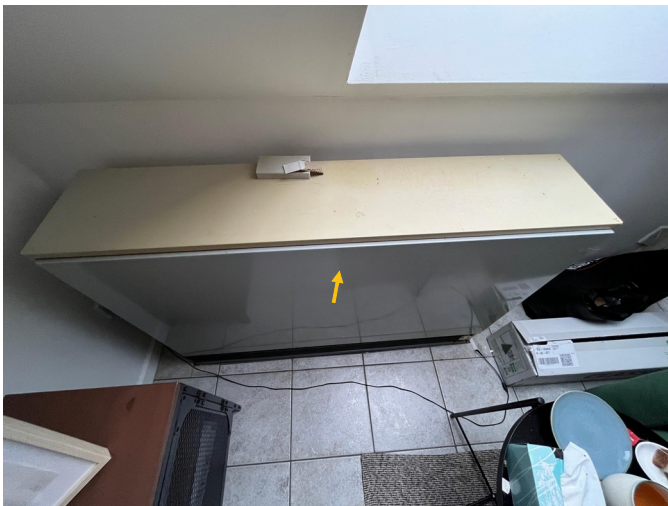
Er waren geen zichtbare asbestmaterialen aanwezig aan de elektricsche verwarming. Deskundige kan geen uitspraak doen over inwendige materialen en vond geen referentienummer om het op internet na te trekken.

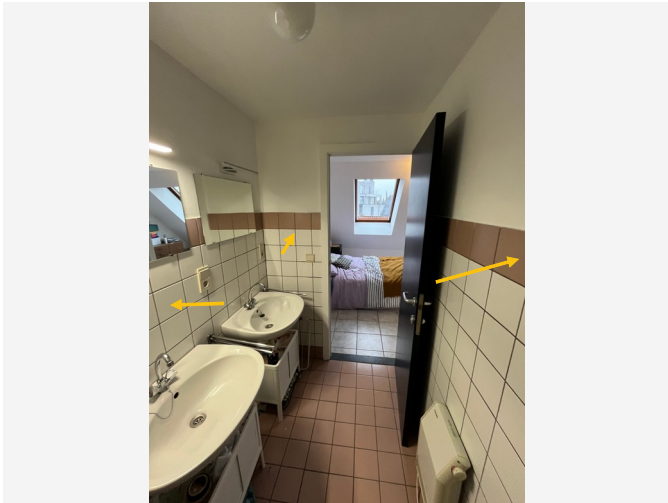
Zowel de vloer- als wandtegels zijn intact. Bemonsteren is niet mogelijk zonder schade aan tegels aan te brengen. De deskundige kan geen uitspraak doen over de onderliggende lijm of materialen die werden gebruikt.

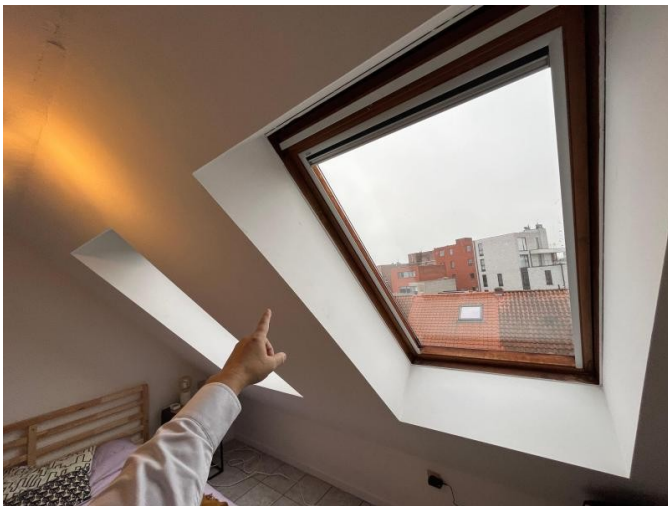
Gipskartonplaat bevat nooit asbesthoudend materiaal. De deskundige kan geen uitspraak doen over achterliggende materialen.

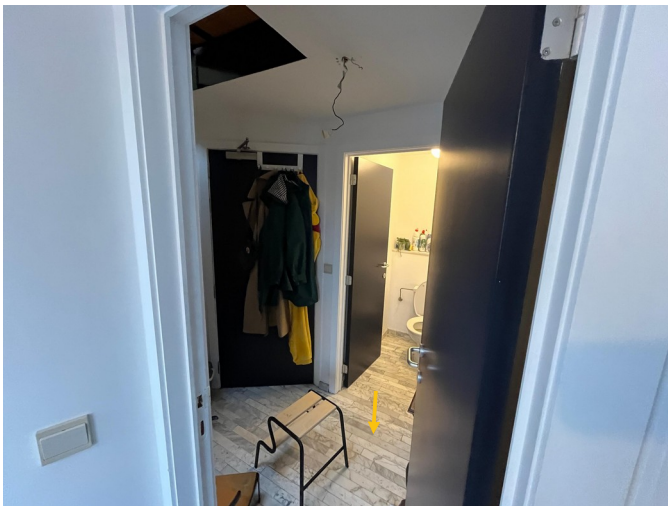
De vloeren van keramiek en natuursteen (marmer) zijn niet asbestverdacht.

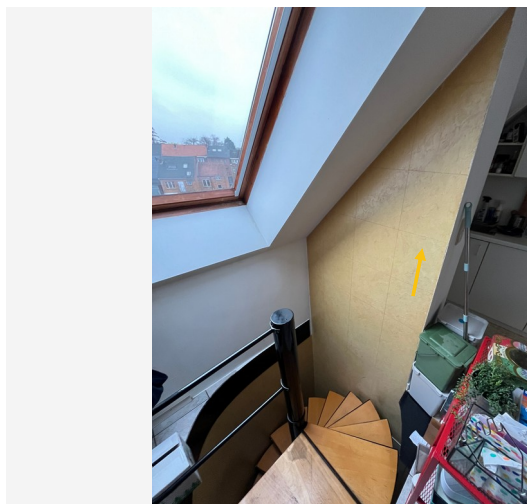
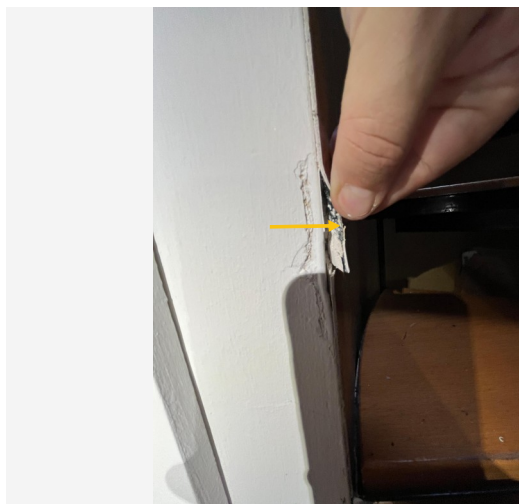
Geen asbest

| Opmerking | De wand rond de draaitrap werd bekleed met zachte PVC tegels en is niet asbestverdacht. |

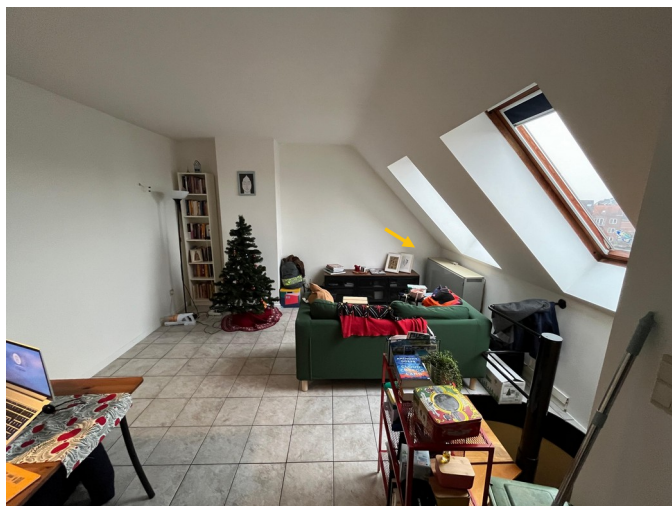
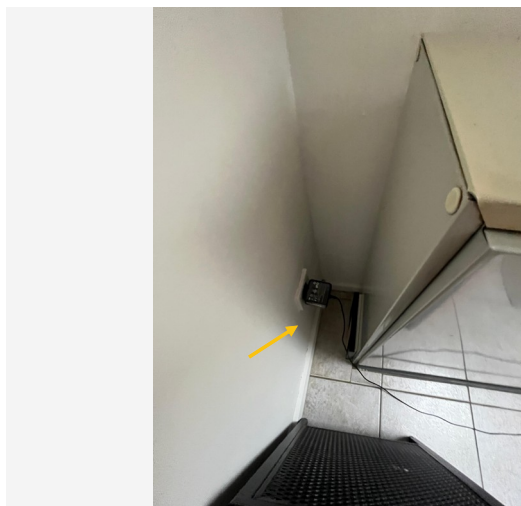
## Fiche 6: MUURpleister

Geen asbest

| # | Type | Referentie | Resultaat |
|---|---|---|---|
| 6.1 | Mengmonster | MNR01 | Geen asbest |

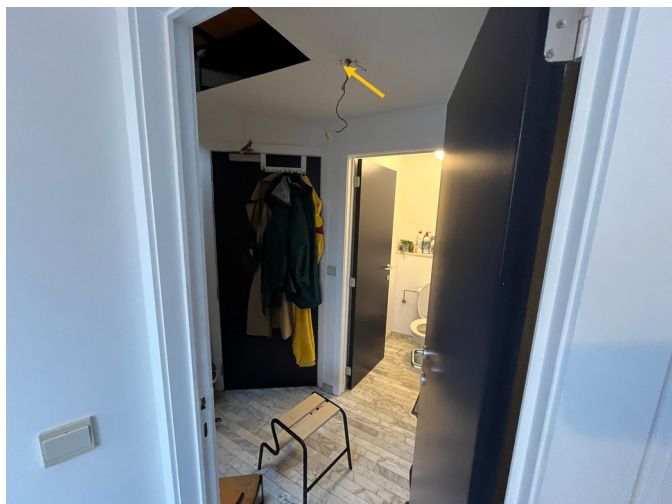
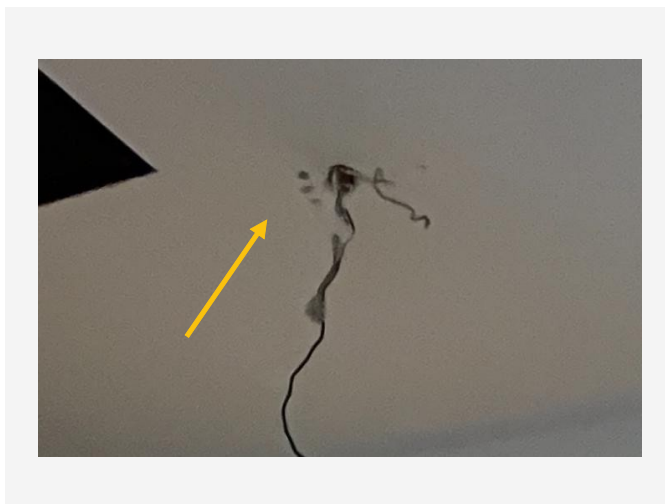
## Fiche 7: PLAFONDpleister

Geen asbest

| # | Type | Referentie | Resultaat |
|---|---|---|---|
| 7.1 | Mengmonster | MNR02 | Geen asbest |
