# Asbestinventarisatetest

Koninksemstraat 186, 3700 Tongeren

Attestnummer : 20230430-000082.000

Uitgegeven op : 30.04.2023

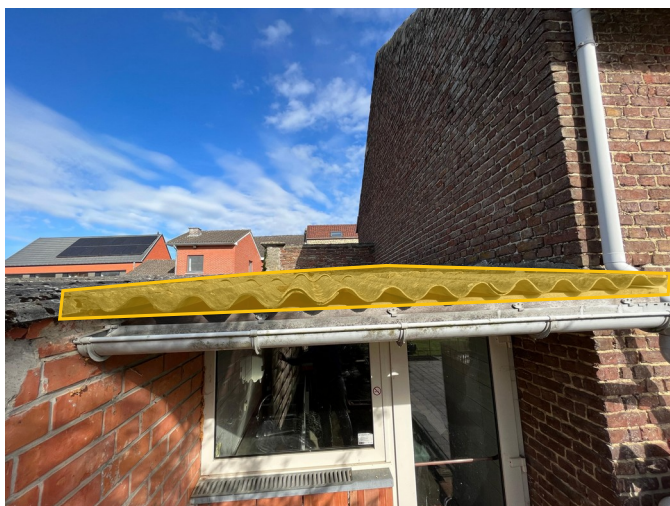
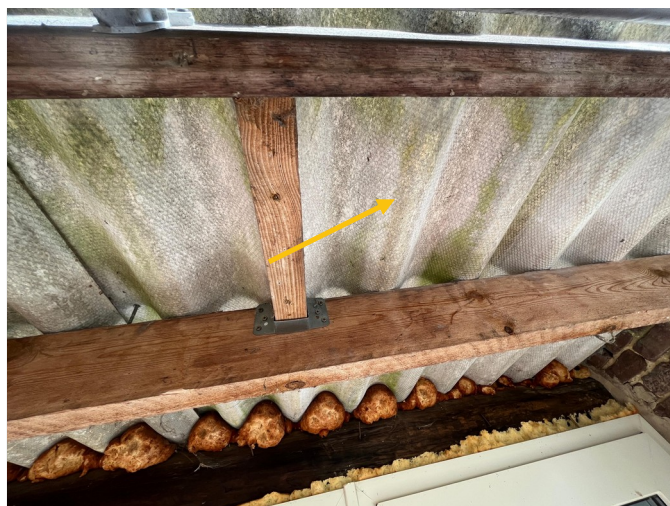
Overzichtsfoto

Detailfoto

Eindbeoordeling materiaalrisico	Laag materiaalrisico en/of verlaagde kans op vezelvrijgave
---------------------------------	--

Gebondenheid	Categorie 1: hechtgebonden in oorsprong
Asbestsoort (vezeltype)	Alleen chrysotiel
Asbestconcentratie	Laag (< 50%)
Afschermingsgraad van het gehele materiaal	Geheel of deels vrij aan de buitenlucht
Toestand van het materiaal	Licht beschadigd, licht verweerd. Intact materiaal type Pical – asbestboard of categorie III 'gebondenheid'

Beschrijving	Golfplaten schuindak
Omgeving	Buiten
Primaire drager	Schuin dak
Asbestmateriaal	Dak- en gevelbekleding - Golfplaat
Bindmiddel van asbestmateriaal	Cement
Gebondenheid op basis van bindmiddel	Hecht
Hoeveelheid (oppervlakte - aantal)	• 11,00 m <sup>2</sup> - 1 stuk
Totale oppervlakte	11,00 m <sup>2</sup>
Eenvoudig bereikbaar	Ja
Bevestigingswijze	• Geschroefd
Identificatiemethode	Vaststelling zonder monsternamen

Het asbestmateriaal valt onder de mijlpaal van 2034.

Verwijderen

- Zorg voor een veilig beheer. Vermijd het beschadigen van het asbestmateriaal. Controleer de toestand jaarlijks op wijzigingen.

- Eenvoudige handelingen: mag via doe-het-zelf of door werknemer(s) met opleidingsattest eenvoudige handelingen  
Draag beschermingsmiddelen die voorgeschreven worden voor het verwijderen van asbest materialen, waaronder een FFP3 mondkap. Contacteer Limburg.net en de website voor de geldende regelgeving van dat moment voor het verwijderen van asbesthoudende materialen en het bekomen van geschikte verpakkingsmaterialen en persoonlijke beschermingsmiddelen.

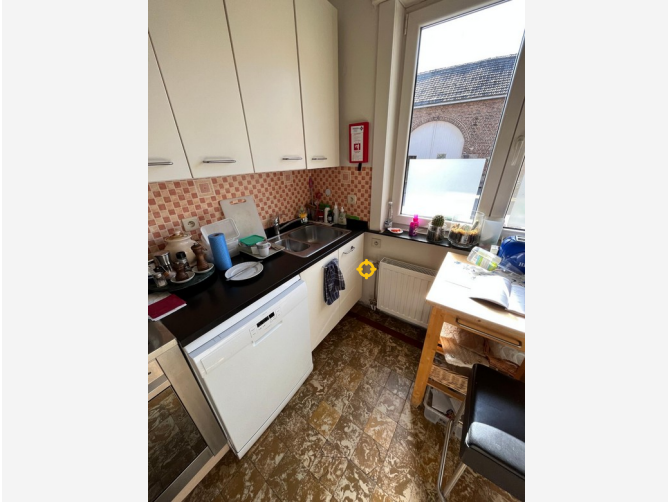
## Fiche 2: Muurpleister

Overzichtsfoto

Detailfoto

Geen asbest

#	Type	Referentie	Resultaat
2.1	Mengmonster	MNR01	Geen asbest

Beschrijving	Muurpleister
Omgeving	Binnen
Primaire drager	Binnenwand

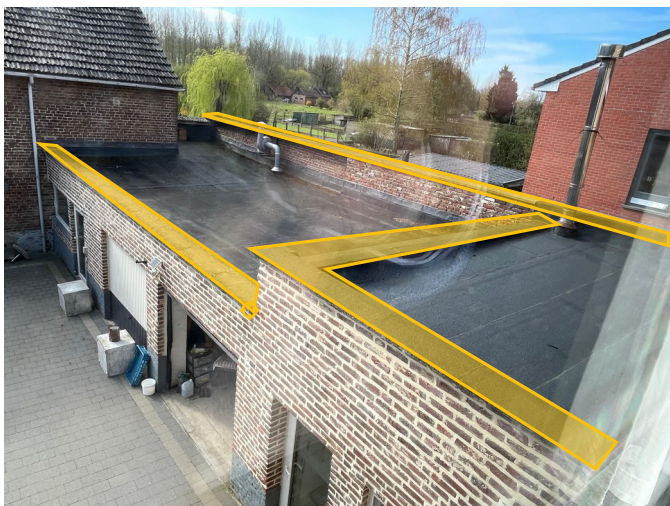
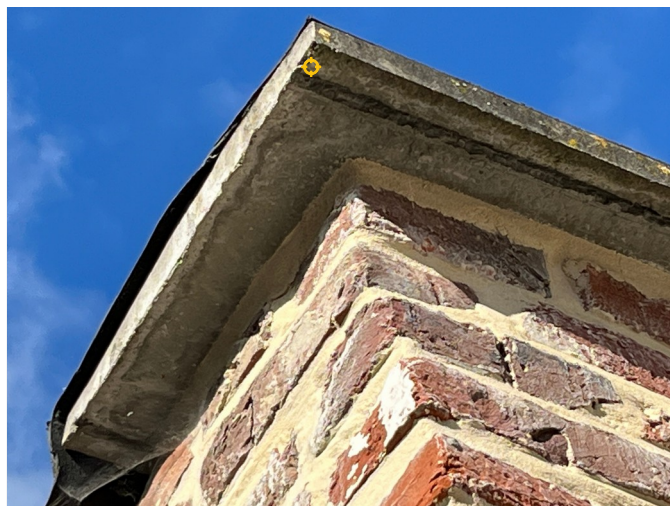
## Fiche 4: muurplaat

Overzichtsfoto

Detailfoto

Geen asbest

#	Type	Referentie	Resultaat
4.1	Puntmonster	MNR03	Geen asbest

Beschrijving	muurplaat
Omgeving	Buiten
Primaire drager	Wand vrijstaand (scheidingsmuur, ...)
Bindmiddel van materiaal	Cement
