# Asbestinventarisatetest

Weidestraat 8, 3590 Diepenbeek

Attestnummer : 20230612-000481.001

Uitgegeven op : 12.06.2023

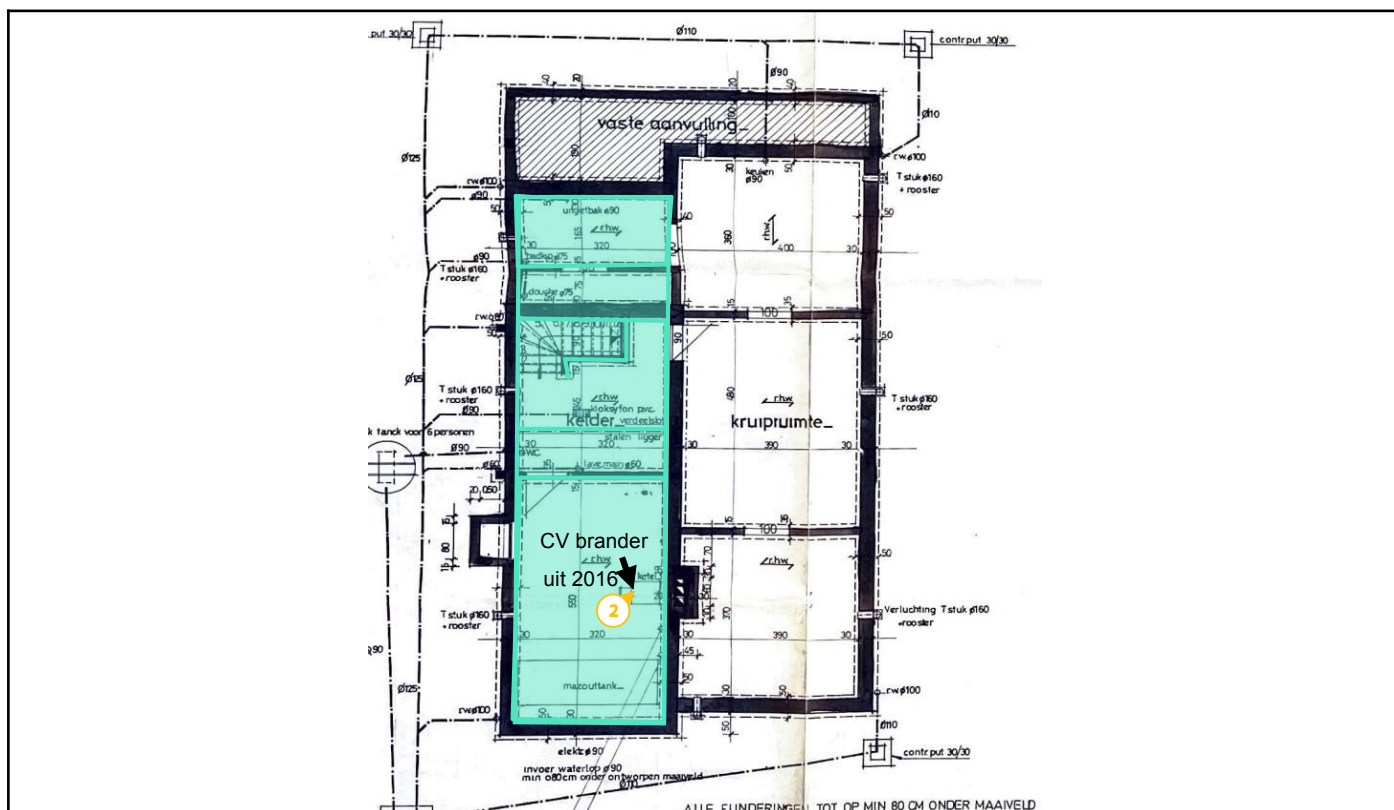
## Plan 1.1: KELDER

| Beschrijving | Type | Actie |
|---|---|---|
| 2. CV brander thermische isolatie dichting | Uitsluiting | - |

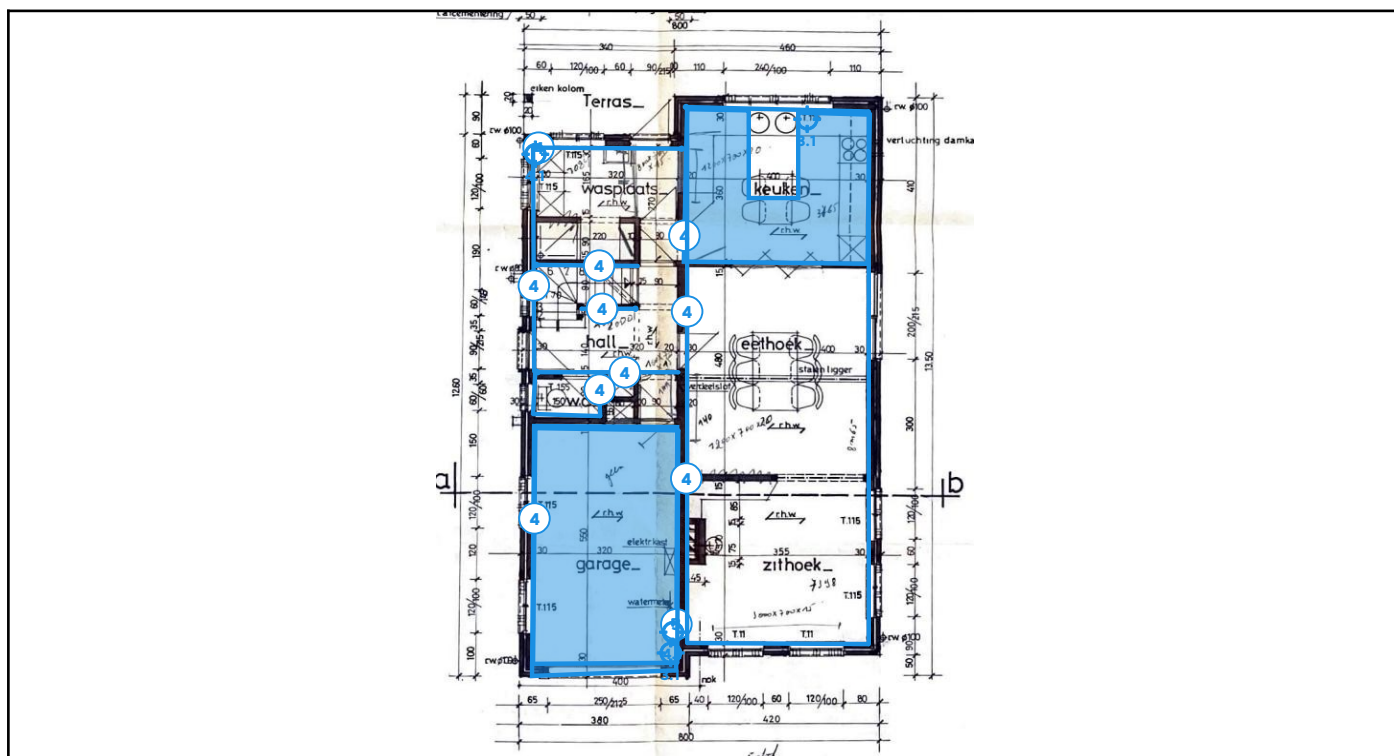
## Plan 1.2: GELIJKVLOERS

| Beschrijving | Type | Actie |
|---|---|---|
| 3. PLAFONDpleister | Geen asbest | - |
| 3.1 Code: MNR01.2 | Mengmonster | - |
| 4. MUURpleister | Geen asbest | - |
| 4.1 Code: MNR01.1 | Mengmonster | - |

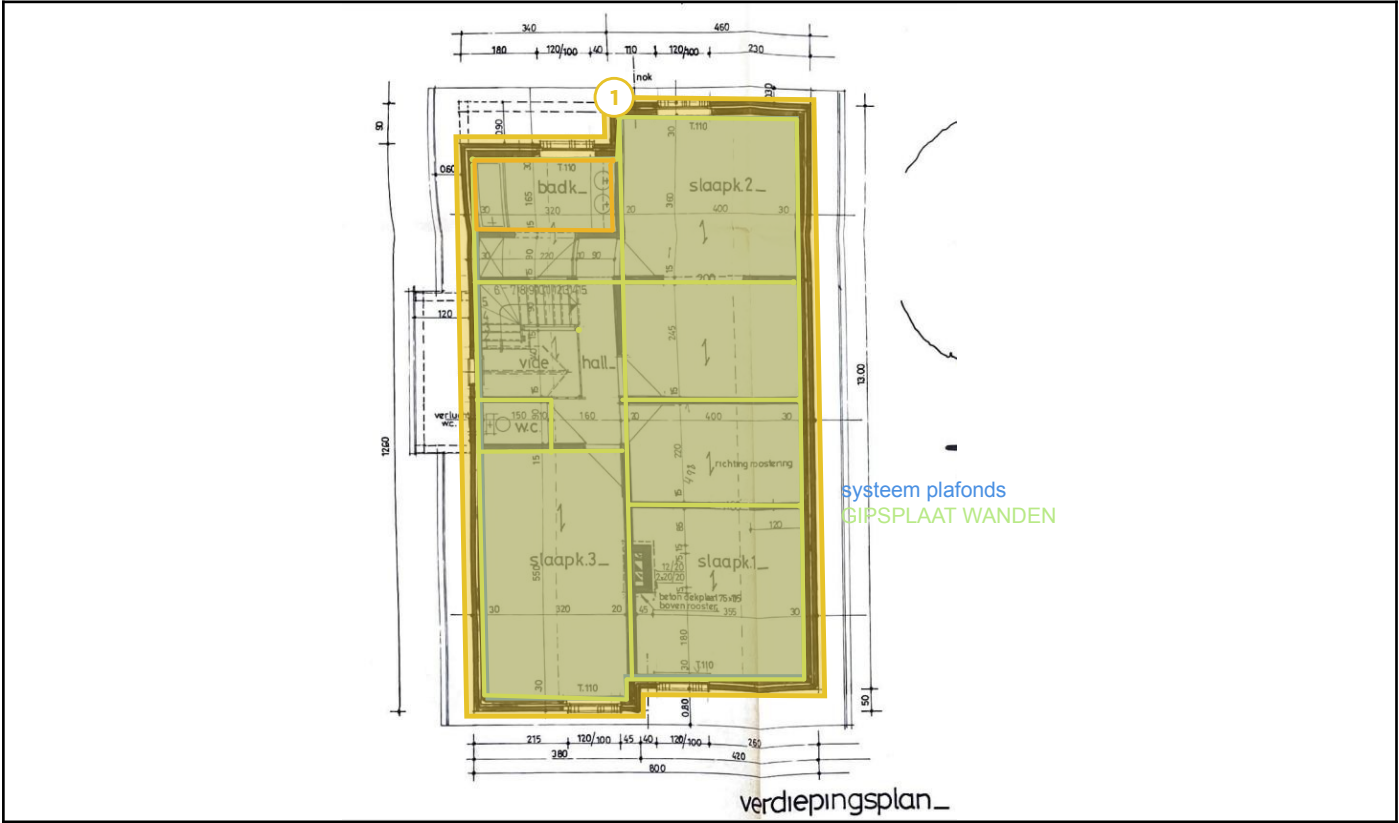
# Plan 1.3: VERDIEP 1

| Beschrijving | Type | Actie |
|---|---|---|
| 1. Onderdak menuiserite plaat | Asbestmateriaal | Zorgvuldig beheren |

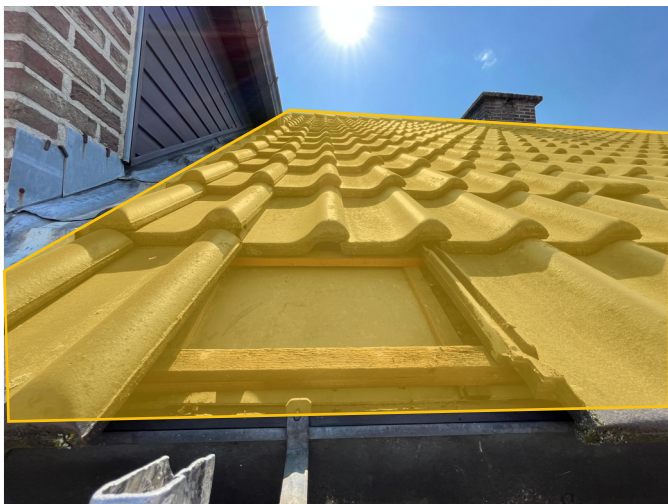
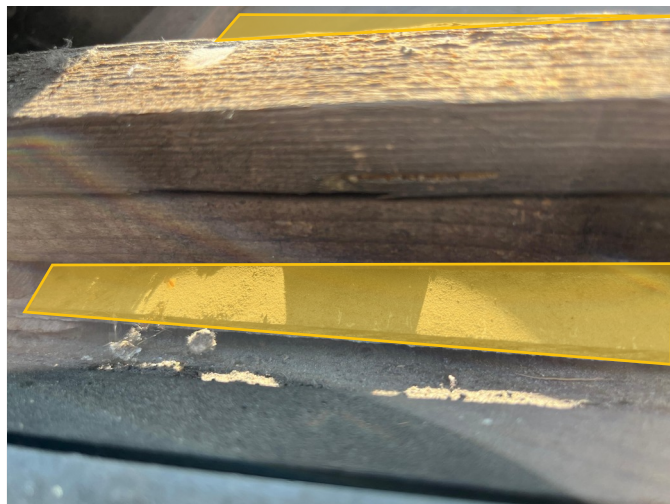
Overzichtsfoto

Detailfoto

| Eindbeoordeling materiaalrisico | Zeer laag materiaalrisico en/of zeer lage kans op vezelvrijgave |

| Gebondenheid | Categorie 1: hechtgebonden in oorsprong |
| Asbestsoort (vezeltype) | Crocidoliet aanwezig |
| Asbestconcentratie | Laag (< 50%) |
| Afschermingsgraad van het gehele materiaal | Niet stootvaste afscherming |
| Toestand van het materiaal | Onbeschadigd, niet verweerd |

| Beschrijving | Onderdak menuiserie plaat |
| Asbestmateriaal | Plaat, paneel, tablet - Type Menuiserie |
| Hoeveelheid (oppervlakte - dikte - aantal) | • 205,00 m <sup>2</sup> - 0,60 cm - 1 stuk |

Het asbestmateriaal valt onder de mijlpaal van 2040.

Zorgvuldig beheren

- Zorg voor een veilig beheer. Vermijd het beschadigen van het asbestmateriaal. Controleer de toestand jaarlijks op wijzigingen.

- Eenvoudige handelingen: mag via doe-het-zelf of door werknemer(s) met opleidingsattest eenvoudige handelingen  
Draag beschermingsmiddelen die voorgeschreven worden voor het verwijderen van asbest materialen, waaronder een FFP3 mondk masker. Contacteer Limburg.net en de website voor de geldende regelgeving van dat moment voor het verwijderen van asbesthoudende materialen en het bekomen van geschikte verpakkingsmaterialen en persoonlijke beschermingsmiddelen.

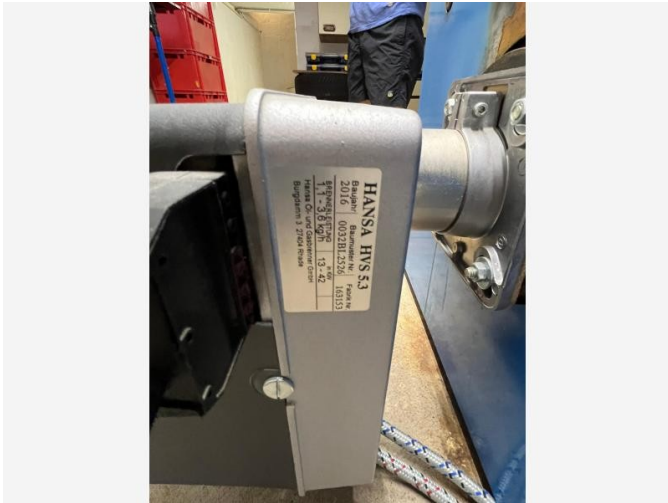
Situeringsfoto

**Bouwjaar:** 2016

*Constructies gebouwd vanaf 2001 moeten niet onderzocht worden*

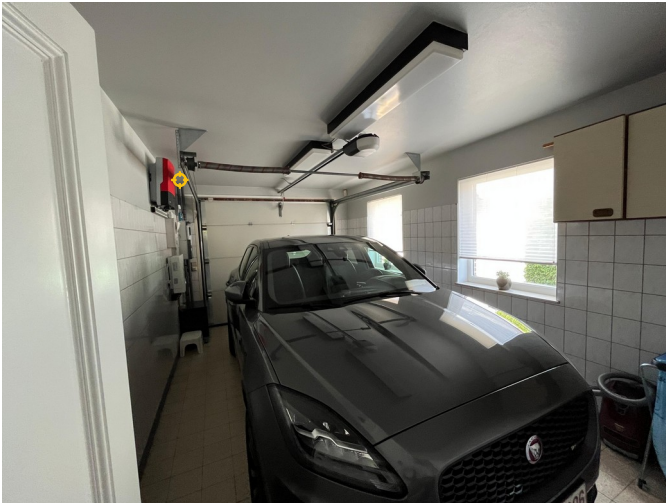
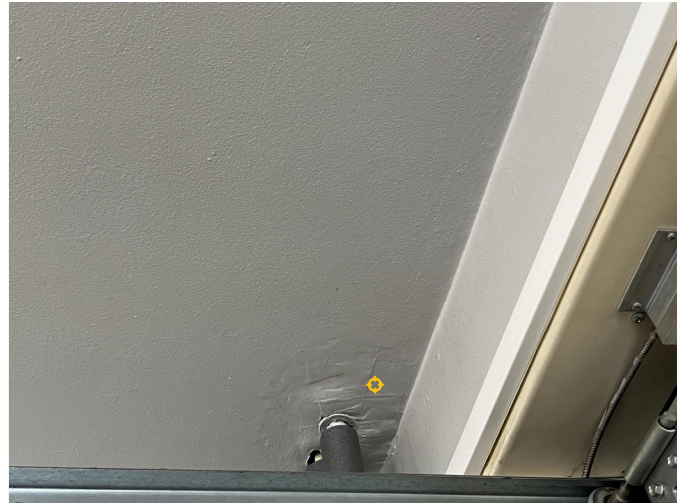
## Fiche 3: PLAFONDpleister

Overzichtsfoto

Detailfoto

Geen asbest

| # | Type | Referentie | Resultaat |
|---|---|---|---|
| 3.1 | Mengmonster | MNR01.2 | Geen asbest |

| Beschrijving | PLAFONDpleister |

| Hoeveelheid (oppervlakte - dikte - aantal) | <ul style="list-style-type: none"> <li>• 45,00 m<sup>2</sup> - 1,50 cm - 1 stuk</li> </ul> |

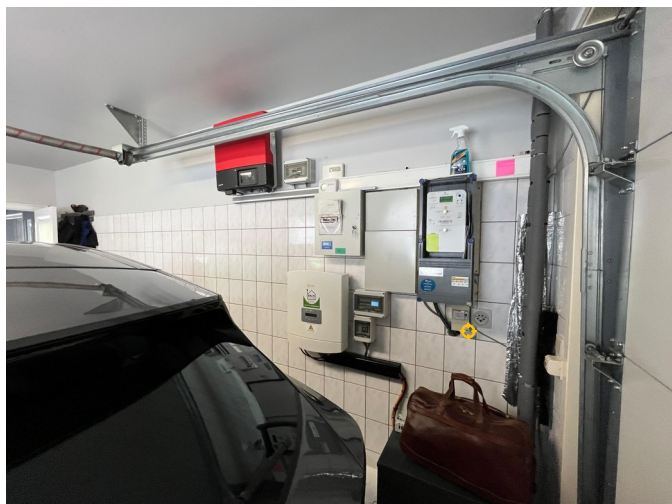
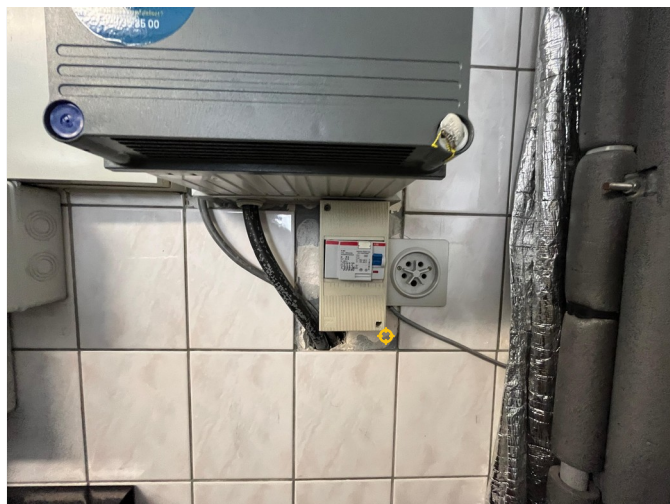
## Fiche 4: MUURpleister

Overzichtsfoto

Detailfoto

Geen asbest

| # | Type | Referentie | Resultaat |
|---|---|---|---|
| 4.1 | Mengmonster | MNR01.1 | Geen asbest |

| Beschrijving | MUURpleister |

| Hoeveelheid (oppervlakte - dikte - aantal) | <ul style="list-style-type: none"> <li>• 185,00 m<sup>2</sup> - 0,98 cm - 1 stuk</li> </ul> |
