# Asbestinventarisatetest

Helbeekplein 8/16, 3500 Hasselt

Attestnummer : **20230508-000487.000**

## Zone 1: Appartement B16 Verdiep 3

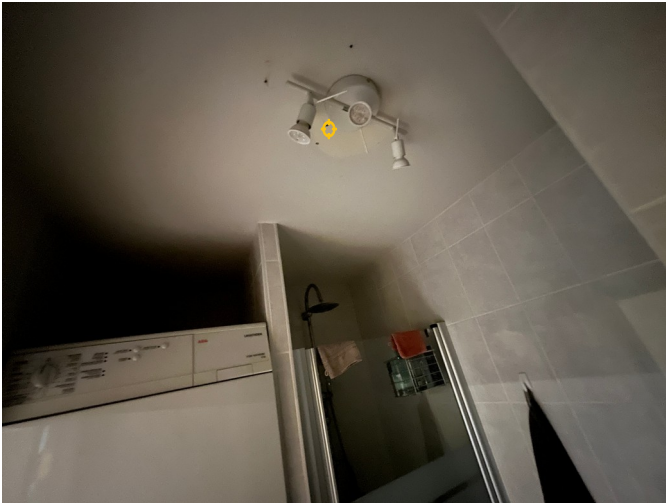
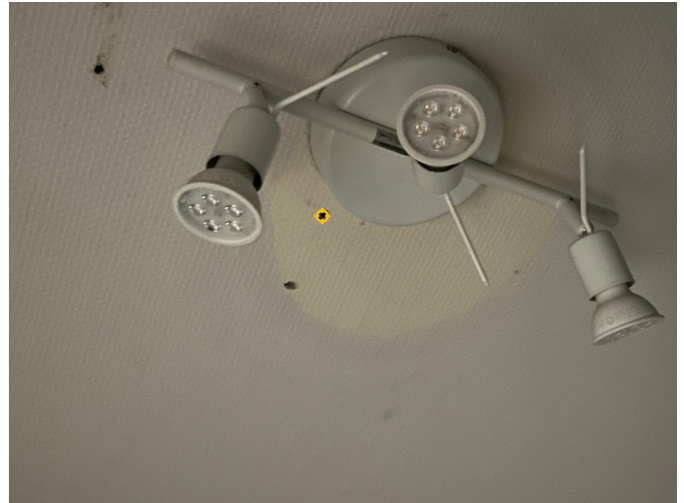
## Fiche 1: Plafondpleister

Geen asbest

Overzichtsfoto

Detailfoto

| # | Type | Referentie | Resultaat |
|---|---|---|---|
| 1.1 | Mengmonster | MNR1.2 | Geen asbest |

| Opmerking | In de natte ruimte zijn recent wandtegels tot tegen het plafond gelijmd, dus geen muurpleister mogelijk in de badkamer. CV installatie is gemeenschappelijk dus ook daar geen muurpleister. Enkel in de keuken en slaapkamer plafondpleister genomen. |

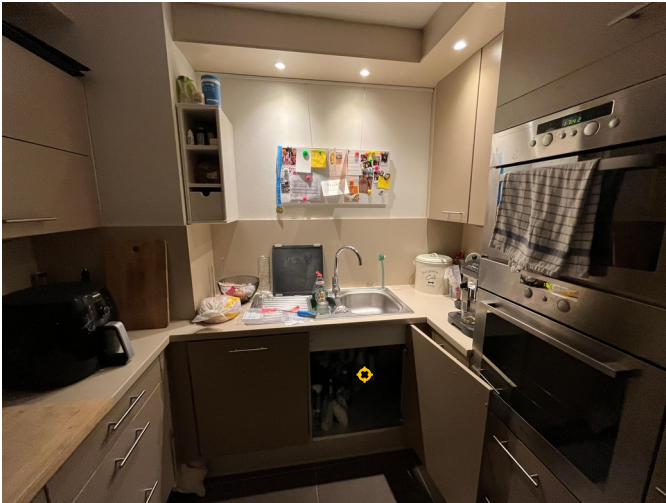
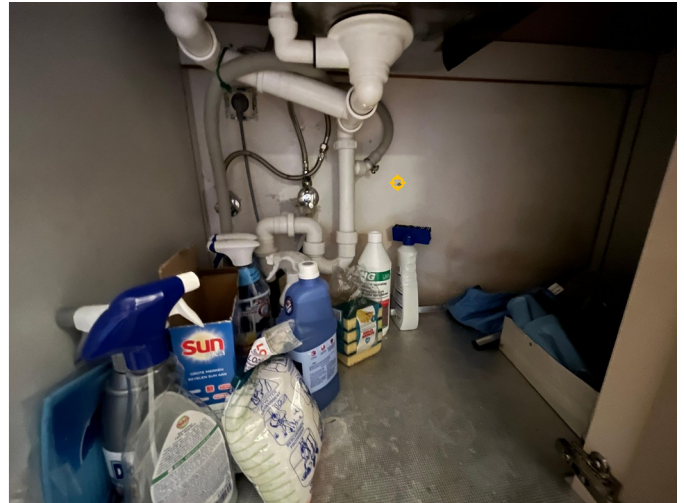
## Fiche 2: Muurpleister

Geen asbest

Overzichtsfoto

Detailfoto

| # | Type | Referentie | Resultaat |
|---|---|---|---|
| 2.1 | Mengmonster | MNR01.1 | Geen asbest |

| Opmerking | In de badkamer zijn er wandtegels tot aan het plafond, dus geen muurpleister. Enkel keuken en slaapkamer muurpleister stalen genomen aangezien de stookinstallatie zich in de kelder in de gemeenschappelijke delen bevindt. |
