# Asbestinventarisatetest

Paul Bellefroidlaan 14/4, 3500 Hasselt

Attestnummer : 20231109-000298.000

## Zone 1: Hoofdgebouw

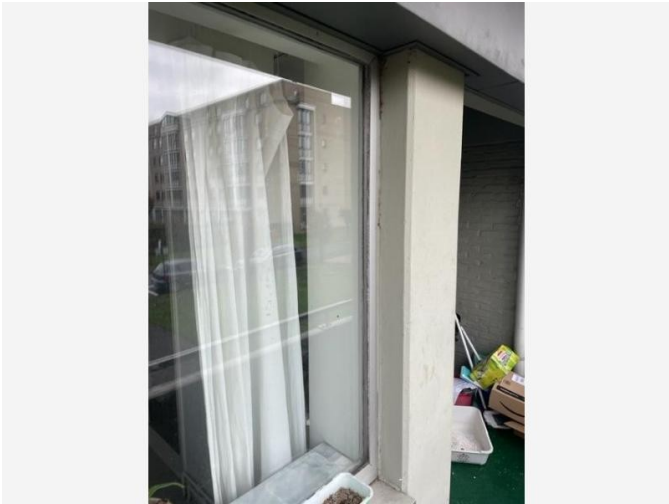
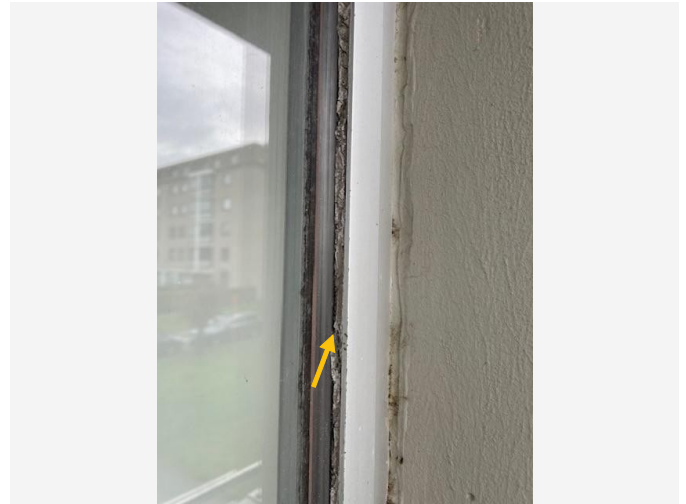
Overzichtsfoto

Detailfoto

Het asbestmateriaal valt onder de mijlpaal van 2040.

| Eindbeoordeling materiaalarisico | Verhoogd materiaalarisico en/of verhoogde kans op vezelvrijgave |

| Asbestsoort (vezeltype) | Alleen chrysotiel |
| Asbestconcentratie | Laag (< 50%) |
| Afschermingsgraad van het gehele materiaal | Geheel of deels vrij aan de buitenlucht |
| Toestand van het materiaal | Matig beschadigd, matig verweerd |

| # | Type | Referentie | Resultaat |
|---|---|---|---|
| 1.1 | Puntmonster | MM-01 | Chrysotiel |

| Beschrijving | Mastiek ramen |
| Omgeving | Buiten |
| Primaire drager | Wandopening verticaal (raam, deur, ...) |
| Asbestmateriaal | In-situ afwerkingslagen - Pasta, stopverf, voegsel, stopsel, vulsel, mastiek, kitten, ... |

- Verwijder dit asbestmateriaal zo snel mogelijk. Volg de toestand goed op.

- Eenvoudige handelingen: enkel door erkend asbestverwijderaar  
Betreft een hechtgebonden asbesttoepassing in een buiten situatie waarbij het materiaal niet in zijn geheel verwijderd kan worden zonder te breken. Enkel te verwijderen door een erkend asbestverwijderaar.
