# Asbestinventarisatieattest

Paalsteenstraat 48, 3500 Hasselt

Attestnummer : 20221222-000289.000

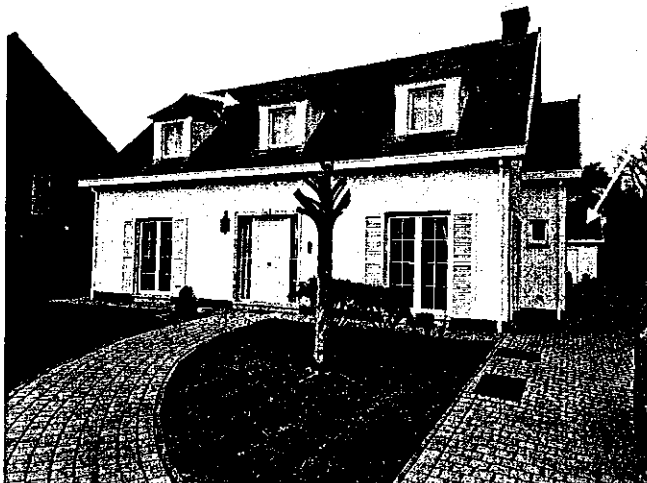
Overzichtsfoto

Detailfoto

Verhoogd materiaalrisico en/of verhoogde kans op vezelvrijgave

Matig beschadigd, matig verweerd

| # | Type | Referentie | Resultaat |
|---|---|---|---|
| 1.1 | Puntmonster | A3 | Chrysotiel |

| Beschrijving | leien dak |
| Asbestmateriaal | Dak- en gevelbekleding - Lei, shingle |
| Hoeveelheid (oppervlakte - aantal) | • 200,00 m <sup>2</sup> - 1 stuk |

Het asbestmateriaal valt onder de mijlpaal van 2034.

**Verwijderen**

- Zorg voor een veilig beheer. Vermijd het beschadigen van het asbestmateriaal. Controleer de toestand jaarlijks op wijzigingen.

- Eenvoudige handelingen: mag via doe-het-zelf of door werknemer(s) met opleidingsattest eenvoudige handelingen  
Verwijderen onder methode EH, goed fixeren en voorzichtig demonteren zonder breken.

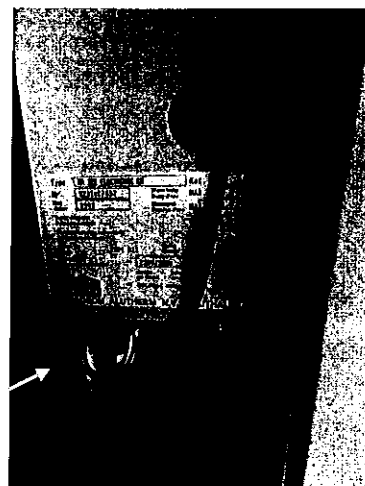
## Fiche 4: cv ketel

Geen asbest

Overzichtsfoto

Detailfoto

| Opmerking | Cv ketel Radson productiejaar1993 ; cfr InTechnium handboek zijn deze asbestvrij |
