# Asbestinventarisatetest

Bosstraat 76/4, 3500 Hasselt

Attestnummer : 20240107-000079.000

Uitgegeven op : 07.01.2024

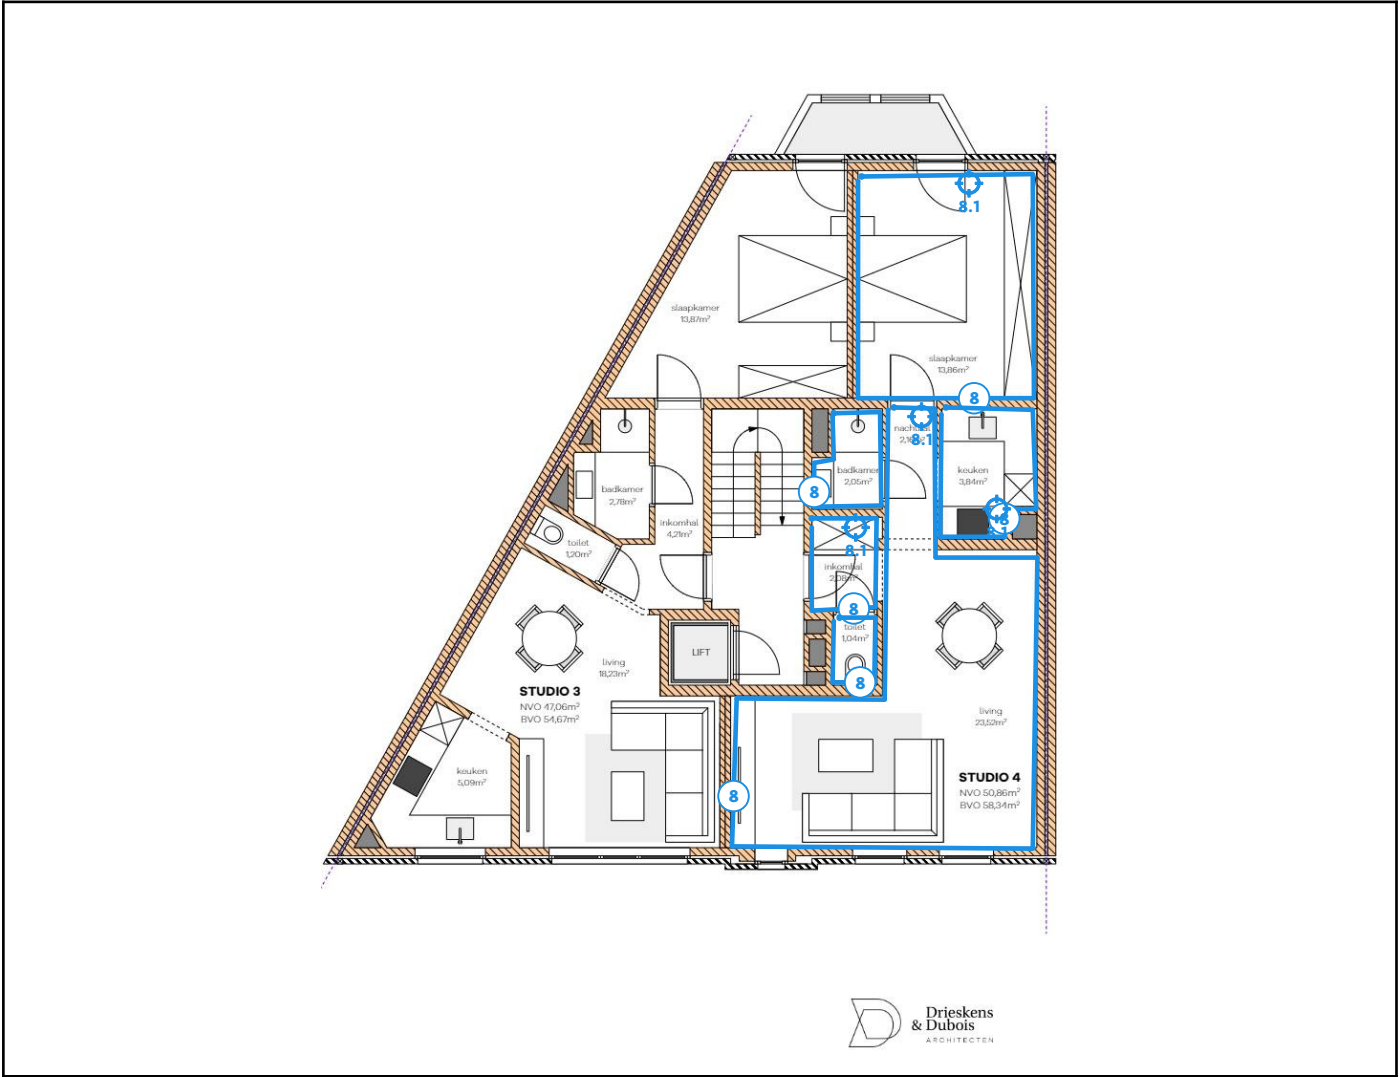
# Plan 1.1: Appartement 4 V1 Muren

| Beschrijving | Type | Actie |
|---|---|---|
| 8. MUURpleister | Geen asbest | - |
| 8.1 Code: MNR01 | Mengmonster | - |

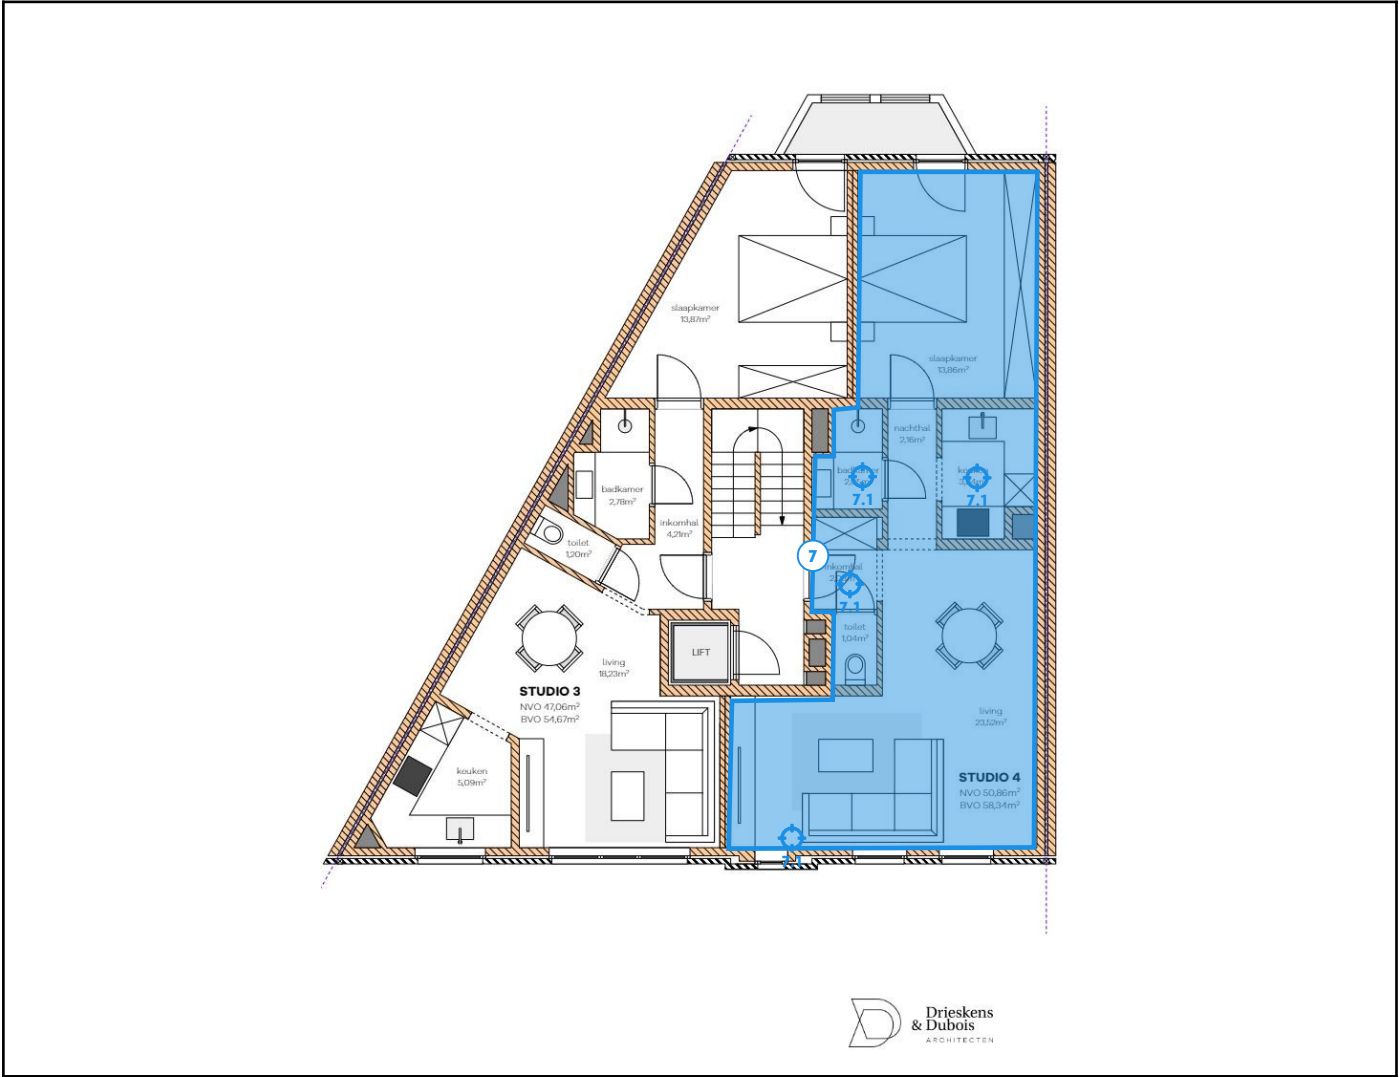
# Plan 1.2: Appartement 4 V1 Plafond

| Beschrijving | Type | Actie |
|---|---|---|
| 7. PLAFONDpleister | Geen asbest | - |
| 7.1 Code: MNR02 | Mengmonster | - |

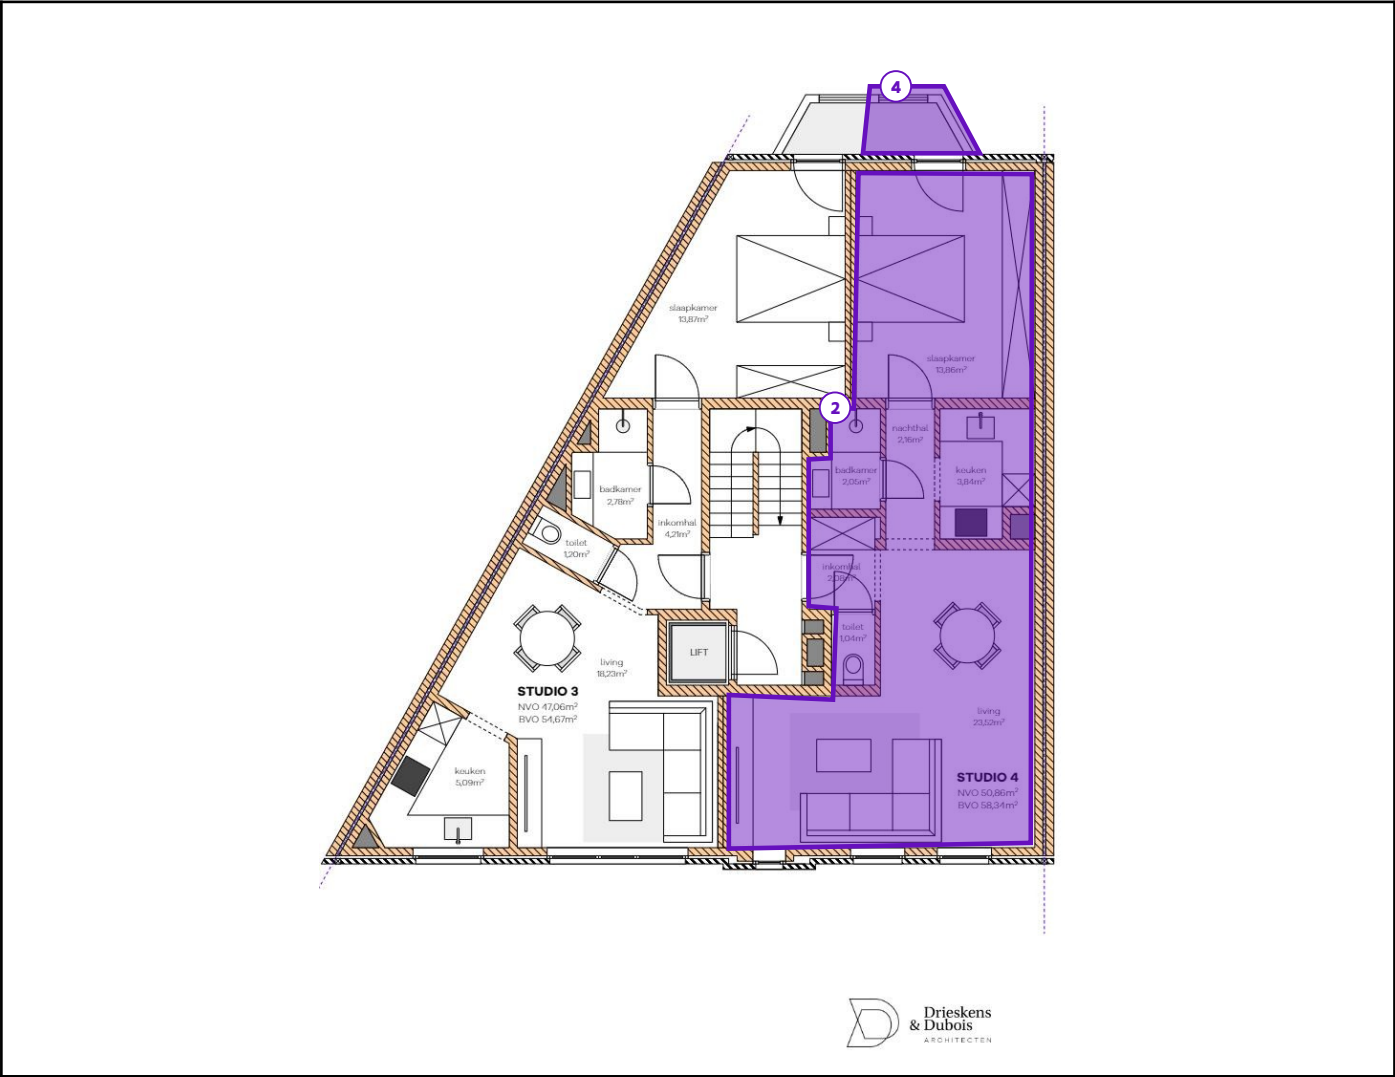
# Plan 1.3: Appartement 4 V1 Vloer

| Beschrijving | Type | Actie |
|---|---|---|
| 2. Keramische vloertegels | Advies | - |
| 4. Terras GD onderliggende lagen bitumen/roofing | Advies | - |

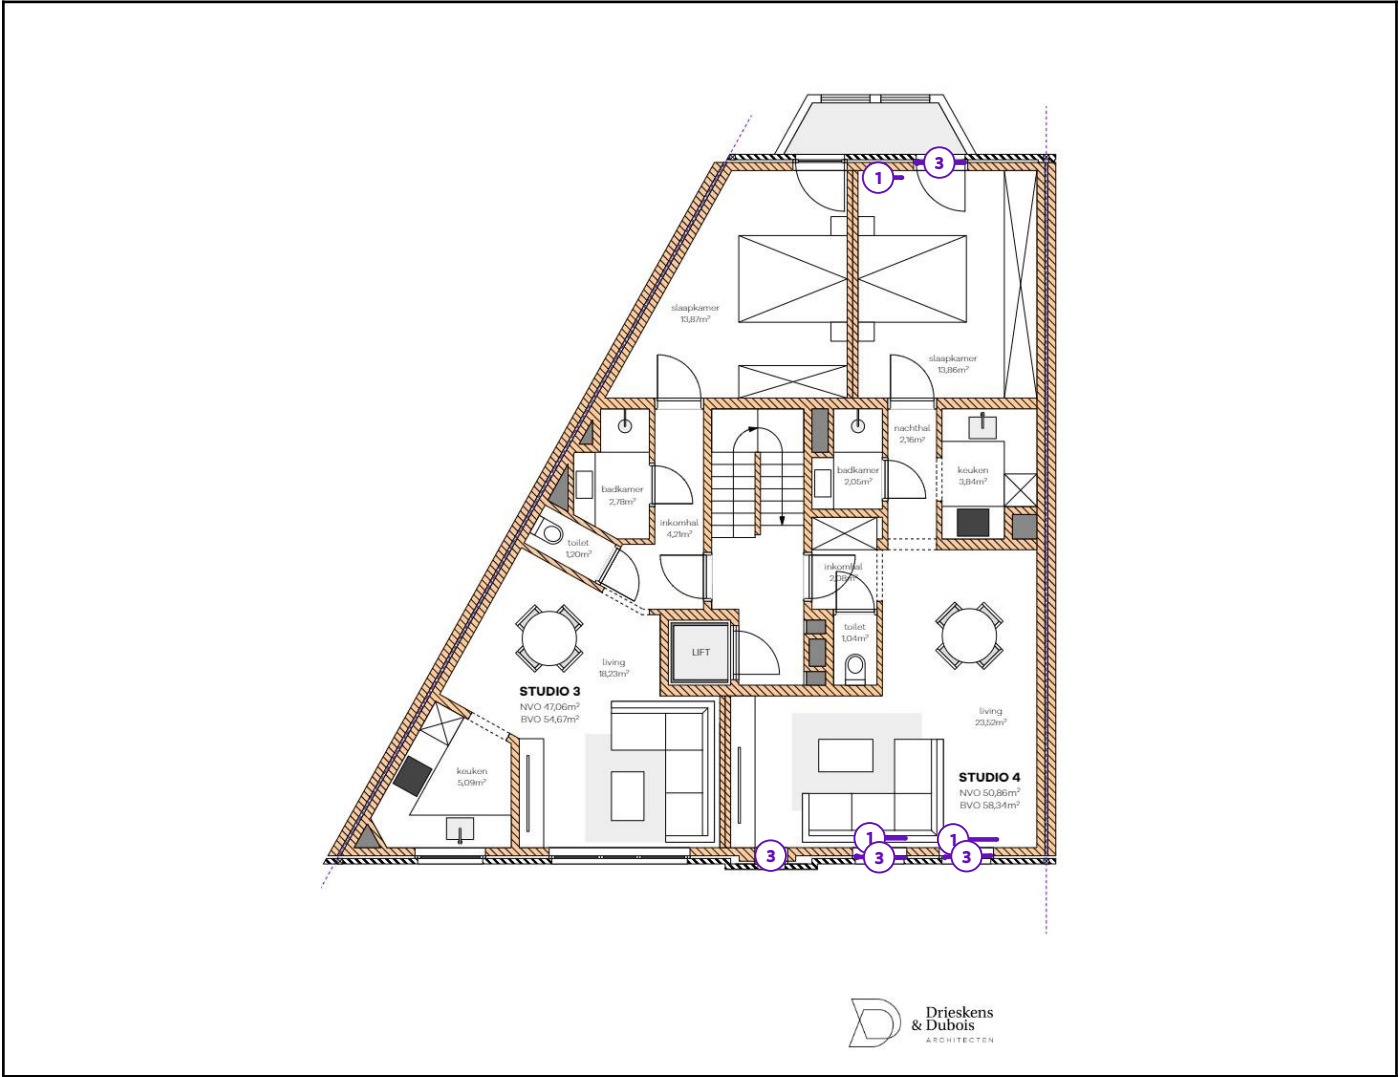
# Plan 1.4: Appartement 4 V1

| Beschrijving | Type | Actie |
|---|---|---|
| 1. Elektrisch verwarmingstoestel | Advies | - |
| 3. Schrijnwerk soepele kit (silicone) en dichtingen | Advies | - |

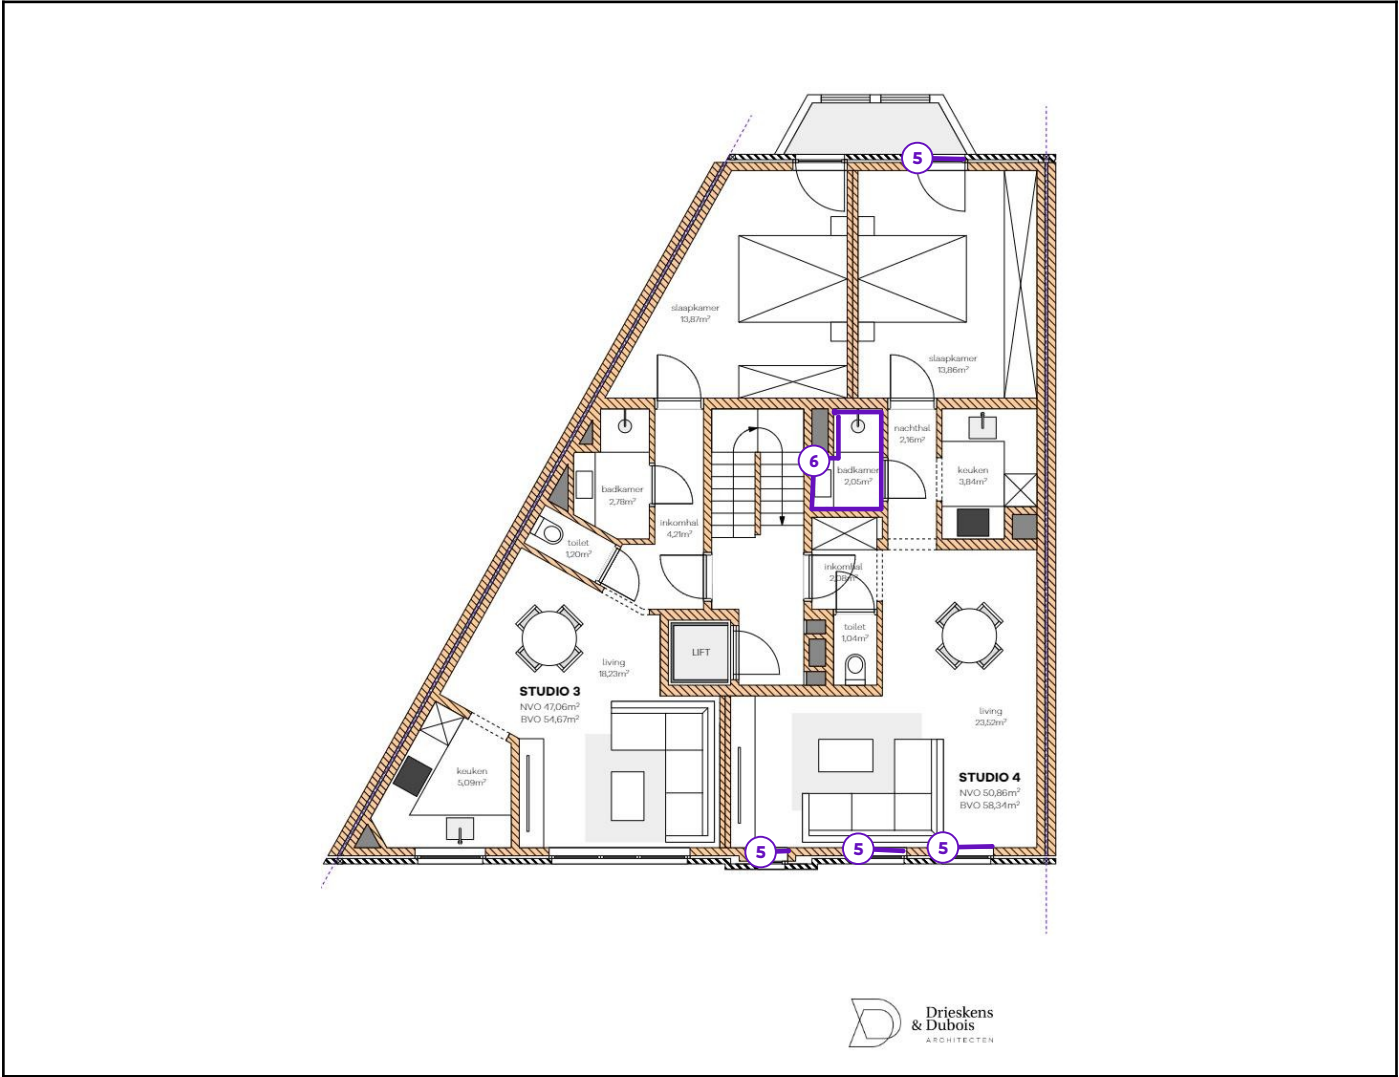
# Plan 1.5: Appartement 4 V1

| Beschrijving | Type | Actie |
|---|---|---|
| 5. Raamtabletten natuursteen | Advies | - |
| 6. TEGELS onderliggende lijm | Advies | - |

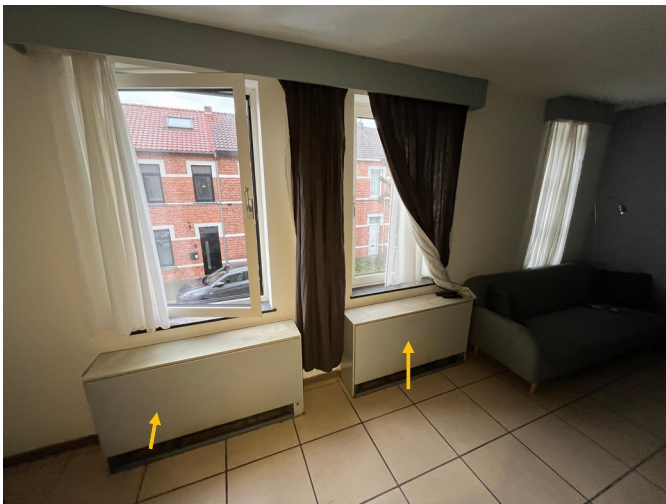
Er waren geen zichtbare asbestmaterialen aanwezig aan de elektrische verwarming. Deskundige kan geen uitspraak doen over inwendige materialen en vond geen referentienummer om het op internet na te trekken.

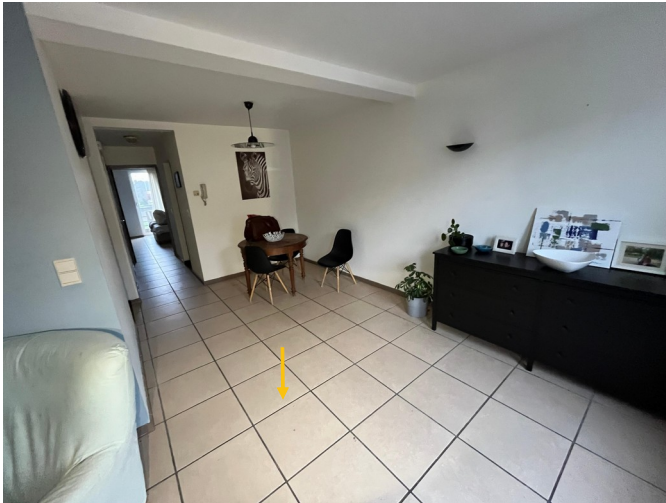
## Fiche 2: Keramische vloertegels

De keramische vloertegels zijn niet asbestverdacht.

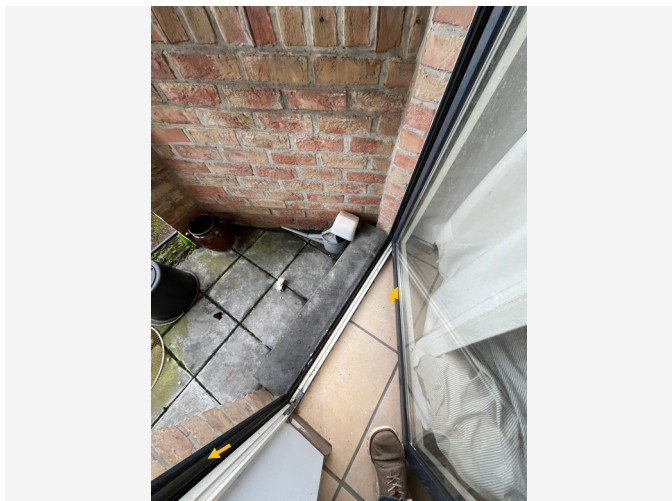
## Fiche 3: Schrijnwerk soepele kit (silicone) en dichtingen

Het schrijnwerk is niet asbestverdacht en van een recenter bouwjaar. Ook de gebruikte kit (silicone) en afdichtingen aan de muur zijn asbestveilig.

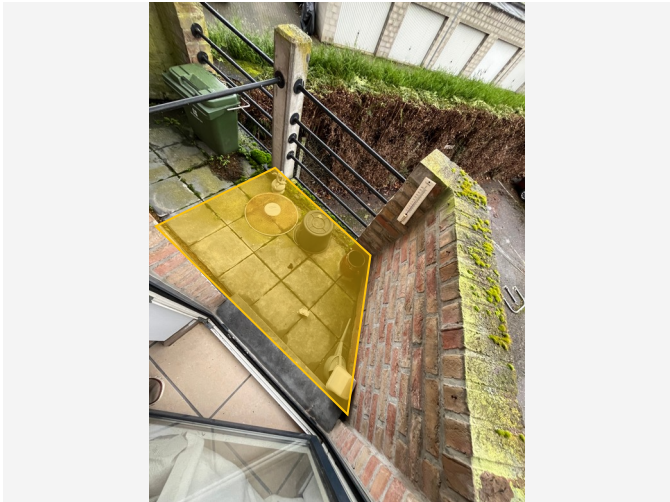
## Fiche 4: Terras GD onderliggende lagen bitumen/roofing

Aanwezigheid van onderliggende mogelijk asbesthoudende laag is niet uit te sluiten. Indien terras (volledig) wordt vernieuwd, ook onderliggende lagen onderzoeken (bemonsteren)!

| Identificatiemethode | Redelijk vermoeden |
| Primaire drager | Plat dak |
| (Asbest)materiaal | Dak- en gevelbekleding - Roofing |
| Bindmiddel | Bitumen (roofing, teer, asfalt) |
| Gebondenheid bindmiddel | Hecht |

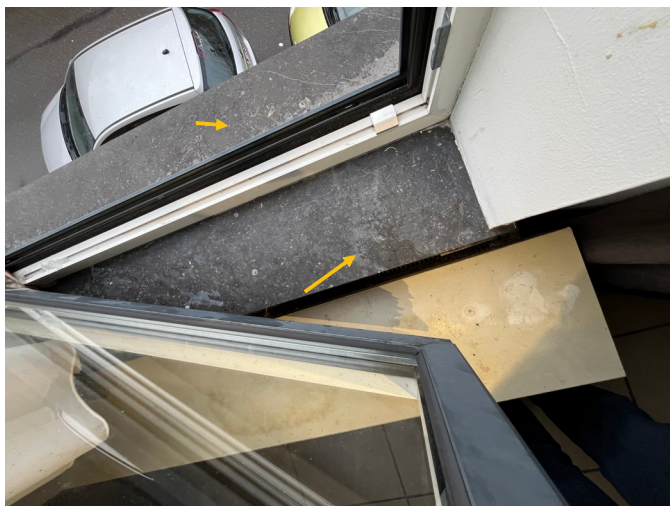
De raamtabletten zijn van natuursteen en niet asbestverdacht, zowel binnen (marmer) als buiten (blauwe hardsteen).

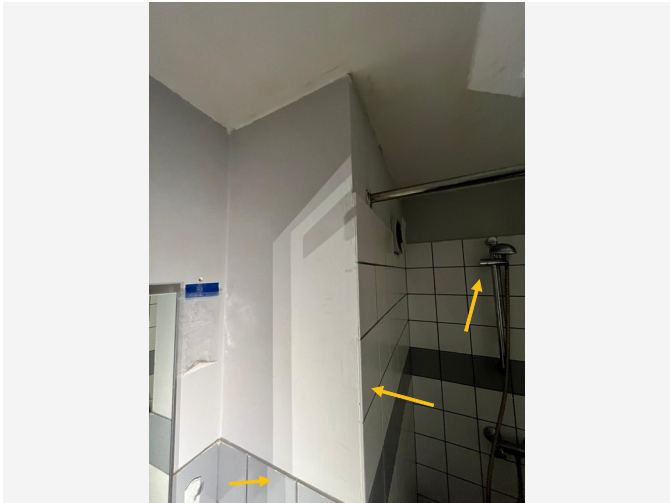
Zowel de vloer- als wandtegels zijn intact. Bemonsteren is niet mogelijk zonder schade aan tegels aan te brengen. De deskundige kan geen uitspraak doen over de onderliggende lijm of materialen die werden gebruikt.

| (Asbest)materiaal | In-situ afwerkingslagen - Lijm laag |

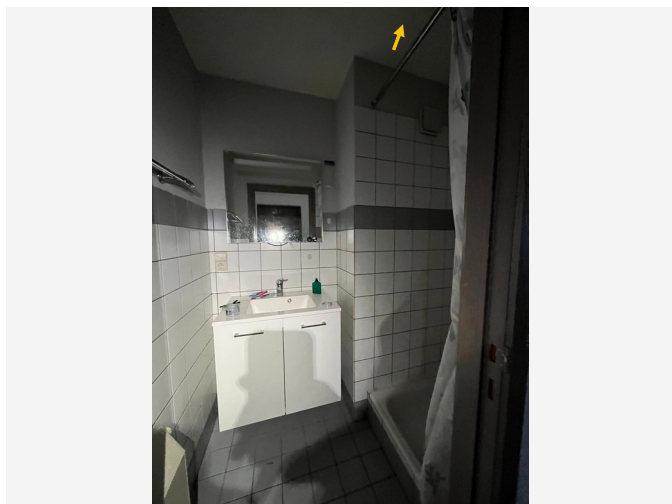
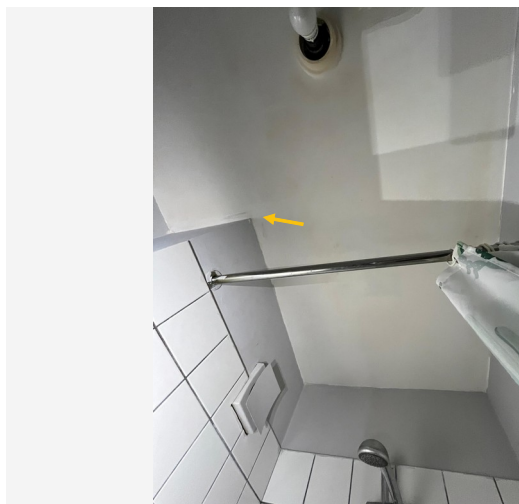
## Fiche 7: PLAFONDpleister

Geen asbest

| # | Type | Referentie | Resultaat |
|---|---|---|---|
| 7.1 | Mengmonster | MNR02 | Geen asbest |

| Bindmiddel van materiaal | Gips - kalk |

| Gebondenheid op basis van bindmiddel | Niet-hechtgebonden |

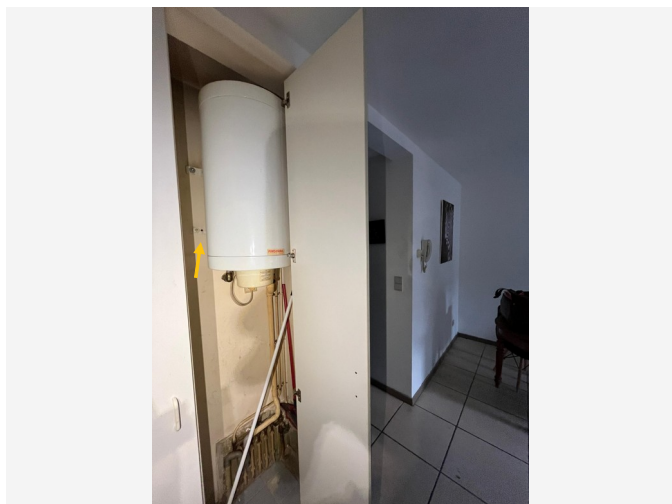
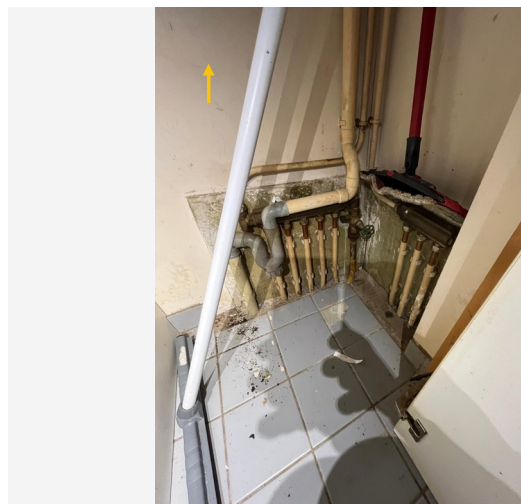
Geen asbest

| # | Type | Referentie | Resultaat |
|---|---|---|---|
| 8.1 | Mengmonster | MNR01 | Geen asbest |

| Bindmiddel van materiaal | Gips - kalk |

| Gebondenheid op basis van bindmiddel | Niet-hechtgebonden |
