# Asbestinventarisatetest

Vinckenroyestraat 57, 3720 Kortesseem

Attestnummer : **20230221-000468.000**

Uitgegeven op : **21.02.2023**

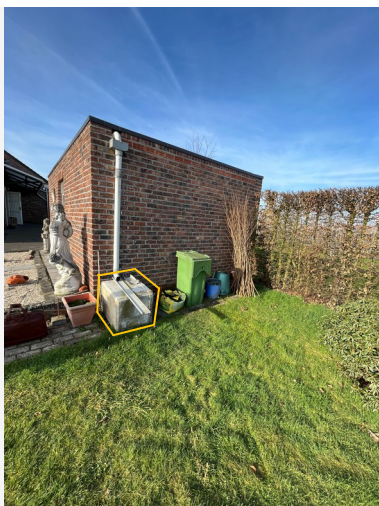
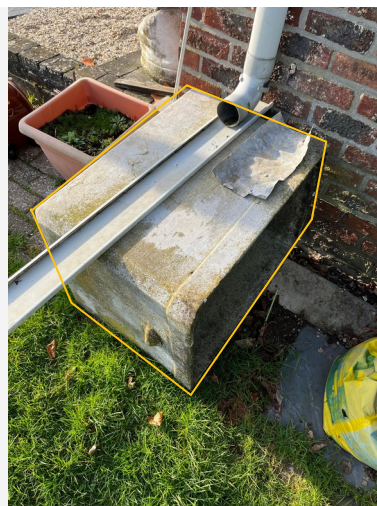
Overzichtsfoto

| Eindbeoordeling materiaalrisico | Laag materiaalrisico en/of verlaagde kans op vezelvrijgave |

| Gebondenheid | Categorie 1: hechtgebonden in oorsprong |
| Asbestsoort (vezeltype) | Alleen chrysotiel |
| Asbestconcentratie | Laag (< 50%) |
| Afschermingsgraad van het gehele materiaal | Geheel of deels vrij aan de buitenlucht |
| Toestand van het materiaal | Licht beschadigd, licht verweerd. Intact materiaal type Pical – asbestboard of categorie III 'gebondenheid' |

| Beschrijving | Wateropvangbak |
| Asbesttoepassing | Bak, reservoir, kuip, bloembak |
| Bindmiddel van asbesttoepassing | Cement |

- Vermijd het beschadigen van de asbesttoepassing. Controleer de toestand jaarlijks op wijzigingen.
- Verwijder deze asbesttoepassing zo snel mogelijk. Volg de toestand goed op.

- Eenvoudige handelingen: mag via doe-het-zelf of door werknemer(s) met opleidingsattest eenvoudige handelingen  
Draag beschermingsmiddelen die voorgeschreven worden voor het verwijderen van asbest materialen, waaronder een FFP3 mondmasker. Contacteer Limburg.net en de website voor de geldende regelgeving van dat moment voor het verwijderen van asbesthoudende materialen en het bekomen van geschikte verpakkingsmaterialen en persoonlijke beschermingsmiddelen.

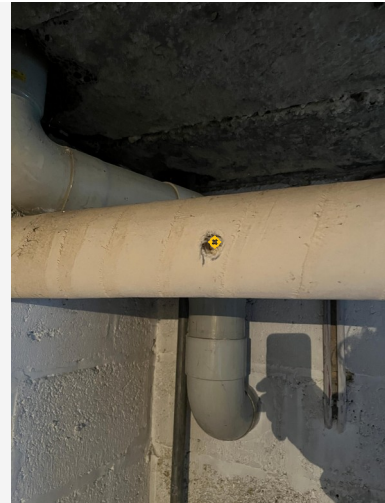
Overzichtsfoto

## Fiche 3: Kelder CV isolatie

Geen asbest

| # | Type | Referentie | Resultaat |
|---|---|---|---|
| 3.1 | Mengmonster | MNR01 | Geen asbest |

| Beschrijving | Kelder CV isolatie |
| Bindmiddel van materiaal | Karton - papier - viltachtig |

| Hoeveelheid (lengte - omtrek - dikte - aantal) | <ul style="list-style-type: none"> <li>• 30,00 m - 20,00 cm - 3,00 cm - 1 stuk</li> </ul> |

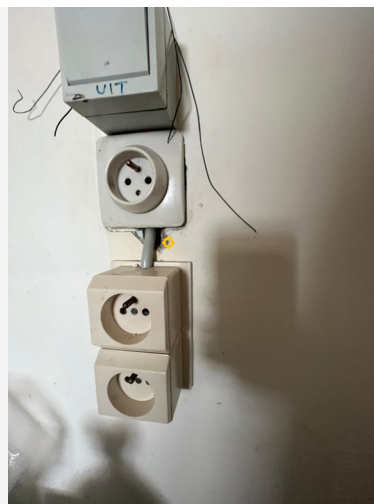
Overzichtsfoto

## Fiche 4: Garage muur plafond pleister

Geen asbest

| # | Type | Referentie | Resultaat |
|---|---|---|---|
| 4.1 | Mengmonster | MNR02 | Geen asbest |

| Beschrijving | Garage muur plafond pleister |
| Bindmiddel van materiaal | Gips - kalk |

| Hoeveelheid (oppervlakte - dikte - aantal) | <ul style="list-style-type: none"> <li>• 330,00 m<sup>2</sup> - 1,00 cm - 1 stuk</li> </ul> |
