# Asbestinventarisatetest

Zavelvennestraat 199, 3500 Hasselt

Attestnummer : **20240404-000161.000**

**Asbestveilig**

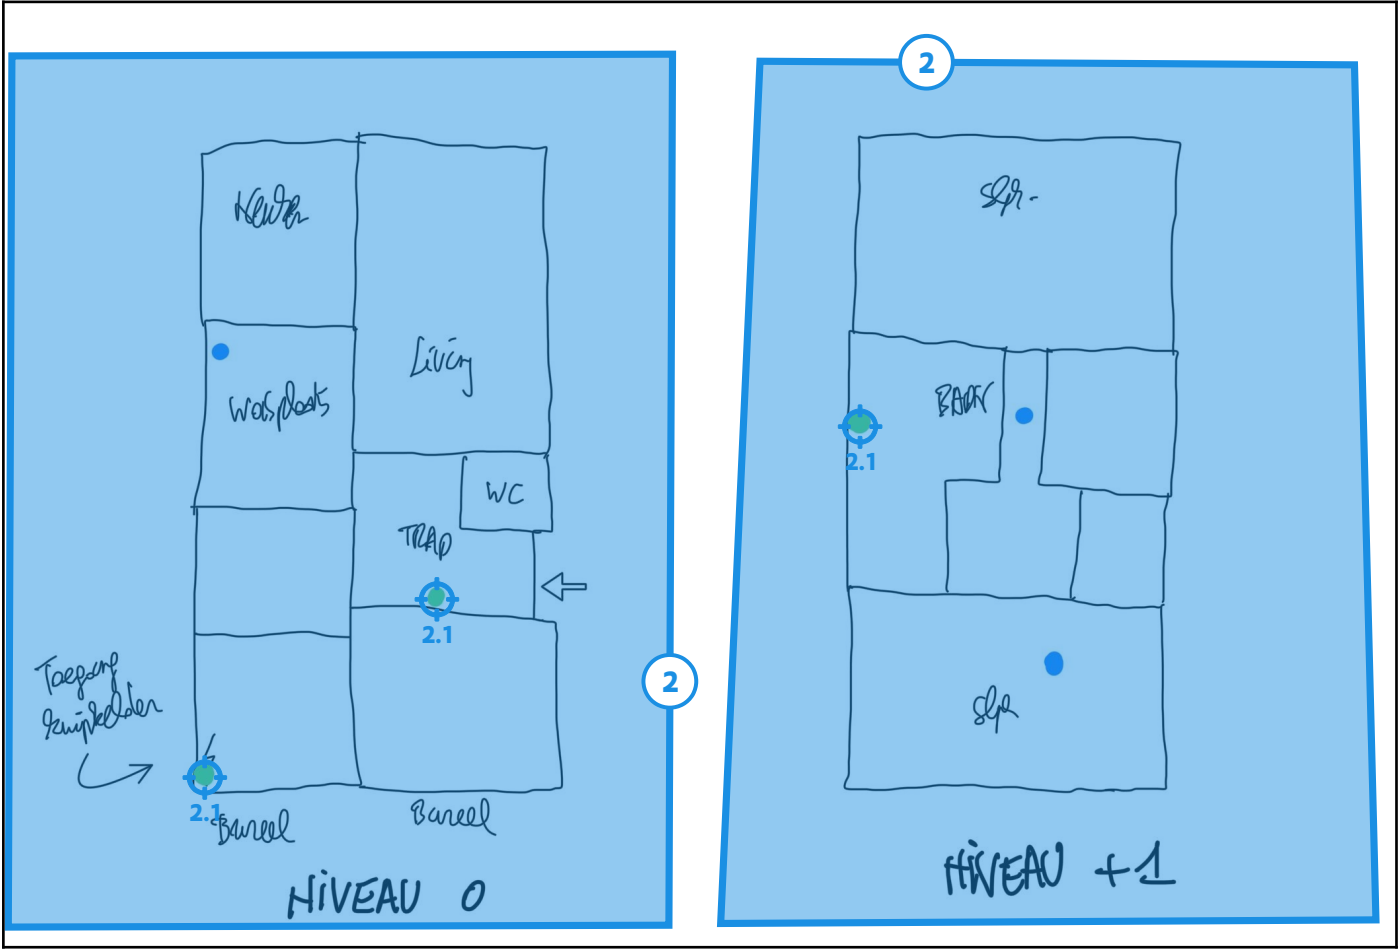
# Plan 1.1: Aanduiding zones met zichtbaar wandpleister

| Beschrijving | Type | Actie |
| 2.1 MS Wandpleister | Geen asbest | - |
| 2.1 Code: 1 MS Wandpleister | Mengmonster | - |

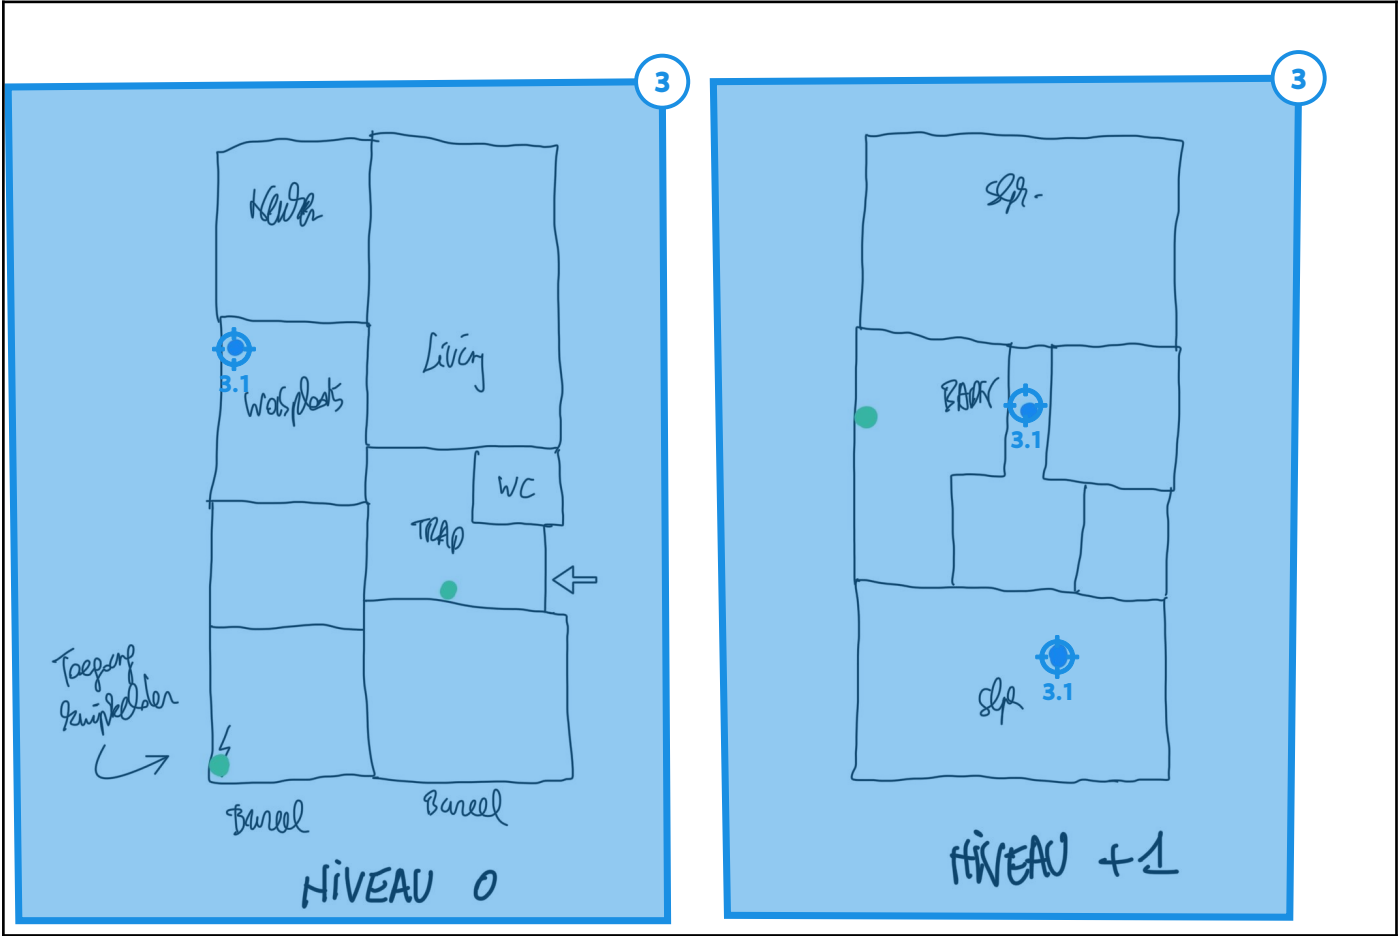
# Plan 1.2: Aanduiding zones met zichtbaar plafondpleister

| Beschrijving | Type | Actie |
| 3. 2 MS Plafondpleister | Geen asbest | - |
| 3.1 Code: 2 MS Plafondpleister | Mengmonster | - |

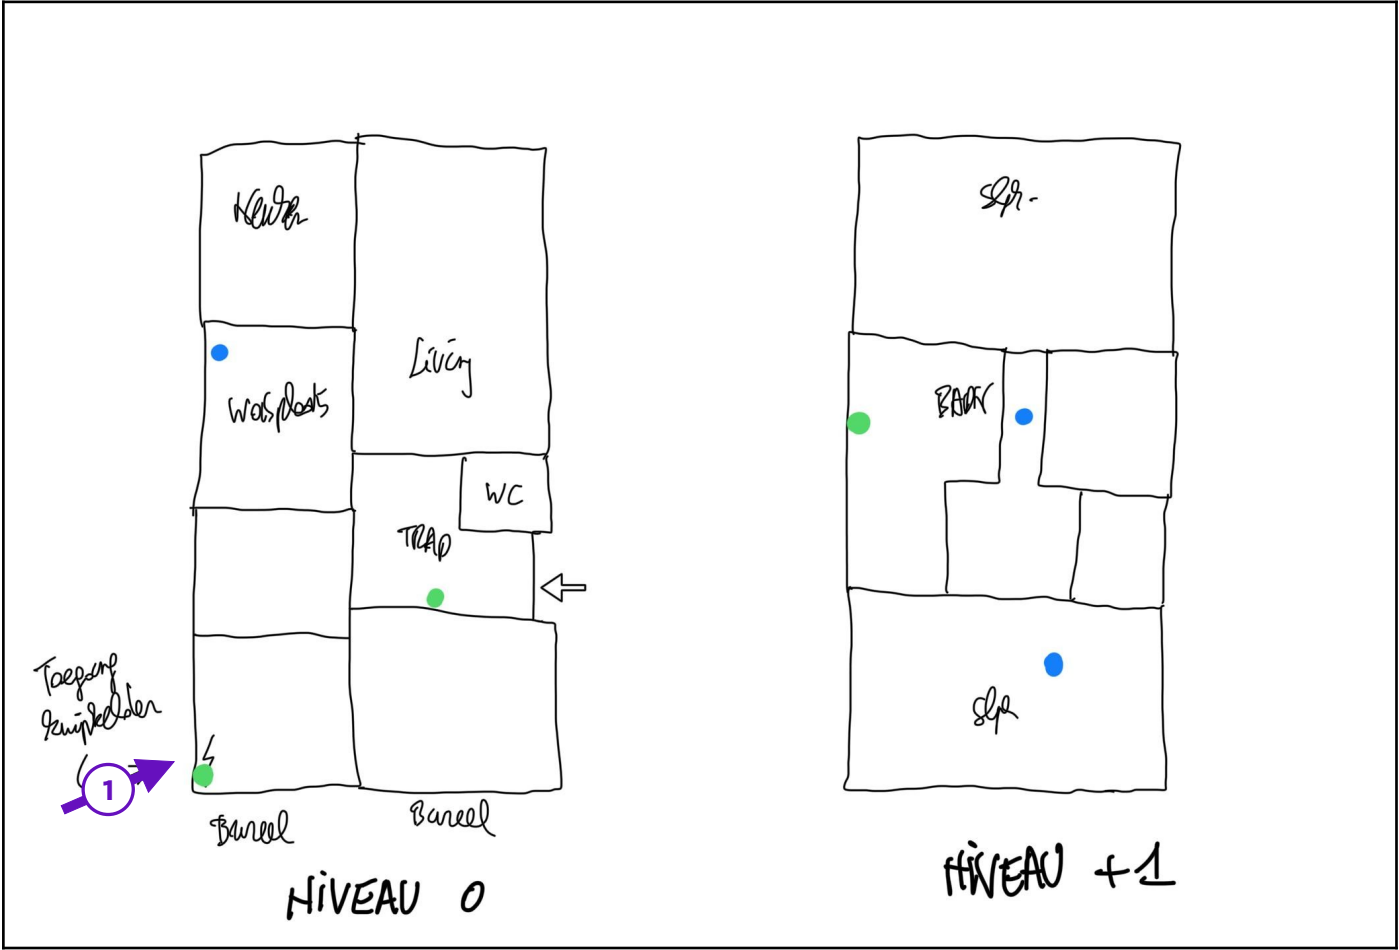
# Plan 1.3: Schets

| Beschrijving | Type | Actie |
| 1. Kruipkelder | Beperking | - |

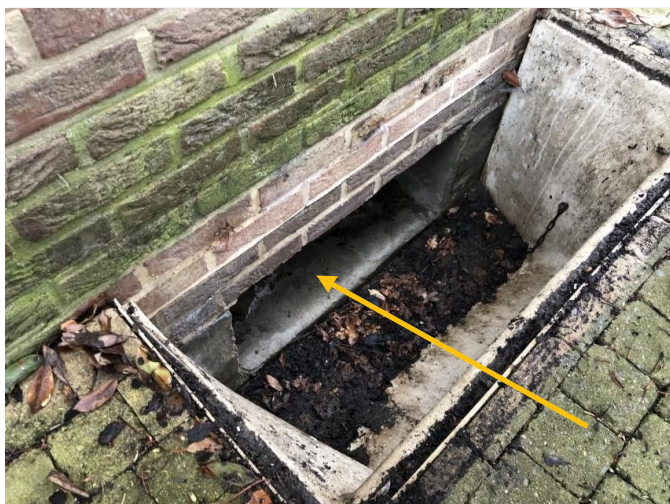
Situeringsfoto

### Permanente beperking

**Reden:** Kruipruimte

**Uitleg van de asbestdeskundige:** Uit het inspectieprotocol: 'Ruimtes met een hoogte lager dan 1,50 m vormen een permanente onderzoeksbeperking.'

De kruipkelder maakt volgens het inspectieprotocol geen deel uit van deze asbestinventaris.

De kruipkelder werd uitgesloten van het inspectiegebied alsook de materialen of toepassingen die aanwezig zijn in de kruipkelder.

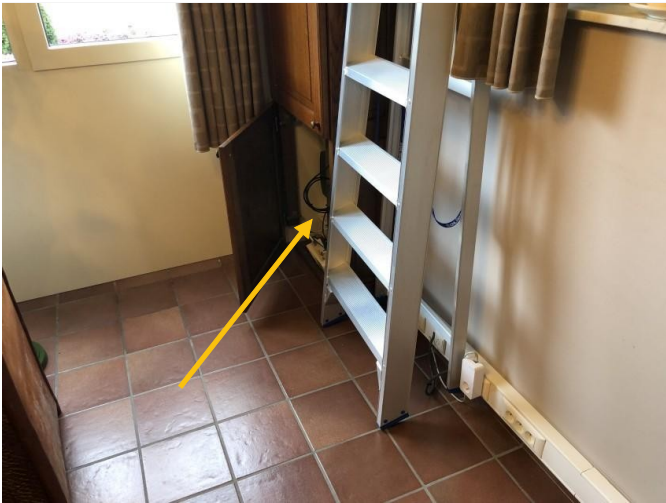
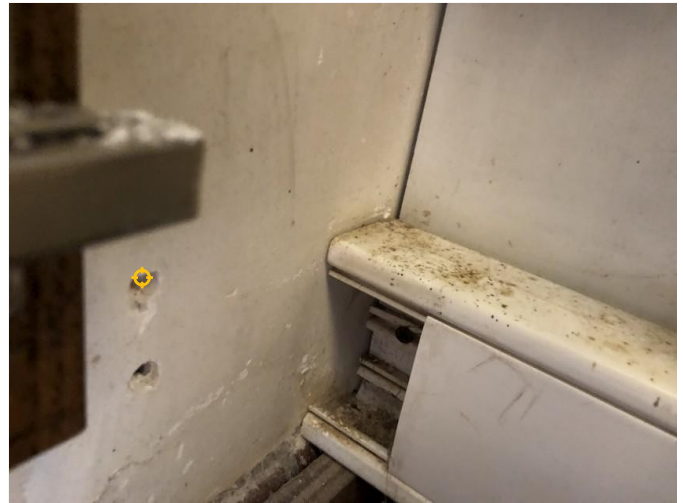
Geen asbest

| # | Type | Referentie | Resultaat |
|---|---|---|---|
| 2.1 | Mengmonster | 1 I MS I Wandpleister | Geen asbest |

| Beschrijving | 1 I MS I Wandpleister |
| Omgeving | Binnen |
| Primaire drager | Binnenwand |
| Bindmiddel van materiaal | Gips - kalk |

| Gebondenheid op basis van bindmiddel | Niet-hechtgebonden |
| Hoeveelheid (oppervlakte - dikte - aantal) | <ul style="list-style-type: none"> <li>• 520,00 m<sup>2</sup> - 0,50 cm - 1 stuk</li> </ul> |
| Opmerking | <p>De staalname bestaat uit een mengstaal van wandpleister om de al dan niet aanwezigheid van asbest vast te stellen. De locaties van staalname (indien pleisterwerk aanwezig) voor het mengstaal van wandpleister worden in het inspectieprotocol bepaald bij wijze van representatieve steekproef.</p> <p>Voor de opmaak van dit asbestattest werd een niet-destructief en een niet-aanvullend onderzoek uitgevoerd waarbij er geen uitspraak kan worden gedaan over de ruimte/opbouw achter valse wanden, achter tegels of locaties van wandpleister die niet tot het uitgevoerde mengstaal behoren.</p> <p>Op de schets worden zones of verdiepingen aangeduid daar waar het wandpleister voorkomt, dit samen met elk monsternamepunt van het mengmonster.</p> |

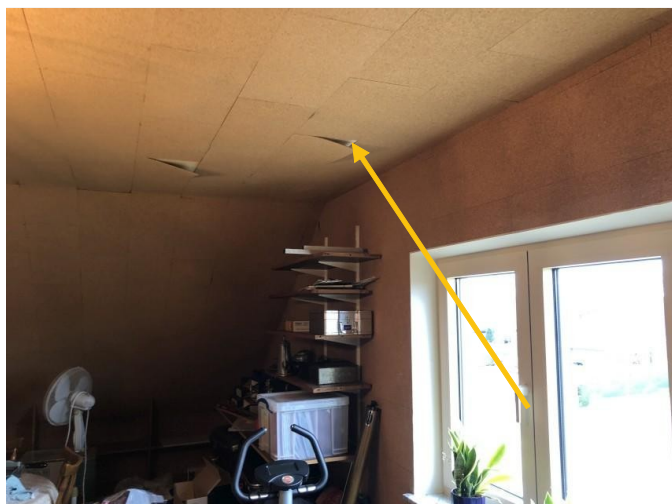
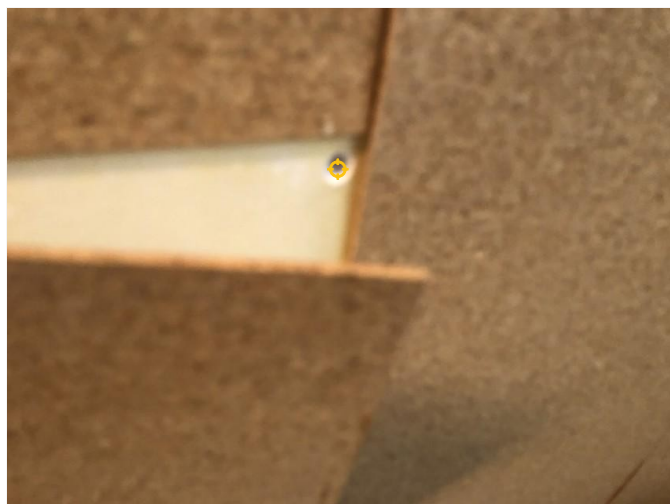
Geen asbest

| # | Type | Referentie | Resultaat |
|---|---|---|---|
| 3.1 | Mengmonster | 2 I MS I Plafondpleister | Geen asbest |

| Beschrijving | 2 I MS I Plafondpleister |
| Omgeving | Binnen |
| Primaire drager | Plafond |
| Bindmiddel van materiaal | Gips - kalk |

| Gebondenheid op basis van bindmiddel | Niet-hechtgebonden |
| Hoeveelheid (oppervlakte - dikte - aantal) | <ul style="list-style-type: none"> <li>• 185,99 m<sup>2</sup> - 0,50 cm - 1 stuk</li> </ul> |
| Opmerking | <p>De staalname bestaat uit een mengstaal van plafondpleister om de al dan niet aanwezigheid van asbest vast te stellen. De locaties van staalname (indien pleisterwerk aanwezig) voor het mengstaal van plafondpleister worden in het inspectieprotocol bepaald bij wijze van representatieve steekproef.</p> <p>Voor de opmaak van dit asbestattest werd een niet-destructief en een niet-aanvullend onderzoek uitgevoerd waarbij er geen uitspraak kan worden gedaan over de ruimte/opbouw achter valse plafonds of locaties van plafondpleister die niet tot het uitgevoerde mengstaal behoren.</p> <p>Op de schets worden zones of verdiepingen aangeduid daar waar het plafondpleister voorkomt, dit samen met elk monsternamepunt van het mengmonster.</p> |
