# Asbestinventarisatetest

Schelstraat 16, 3520 Zonhoven

Attestnummer : 20240606-000320.000

## Asbestveilig

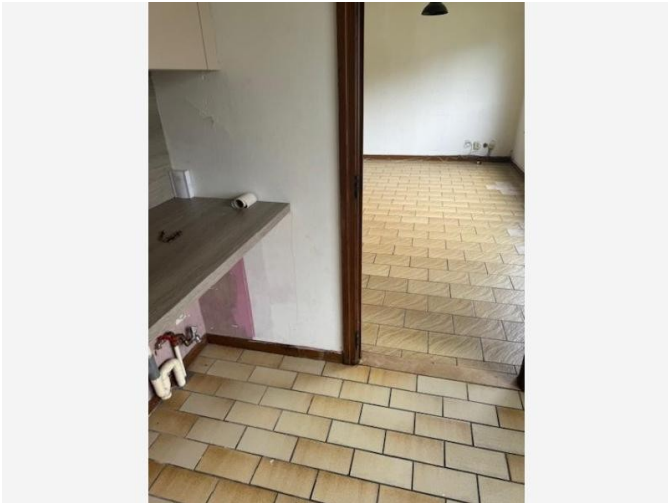
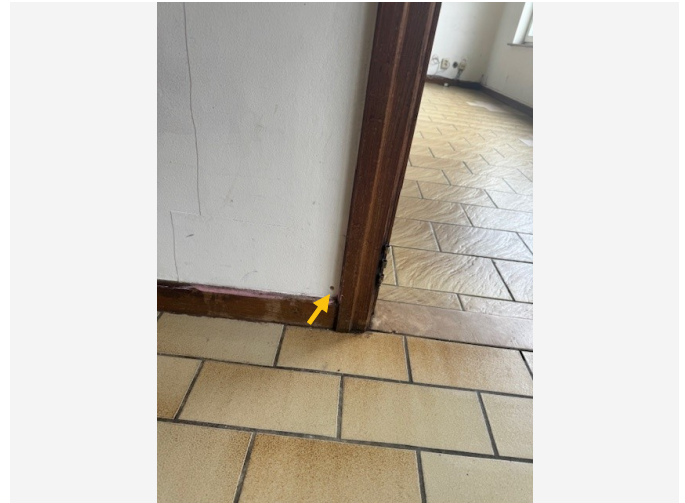
Overzichtsfoto

Detailfoto

Geen asbest

#	Type	Referentie	Resultaat
3.1	Mengmonster	MM-01	Geen asbest

Beschrijving	Pleisterwerk muren
Omgeving	Binnen
Primaire drager	Binnenwand
Bindmiddel van materiaal	Gips - kalk

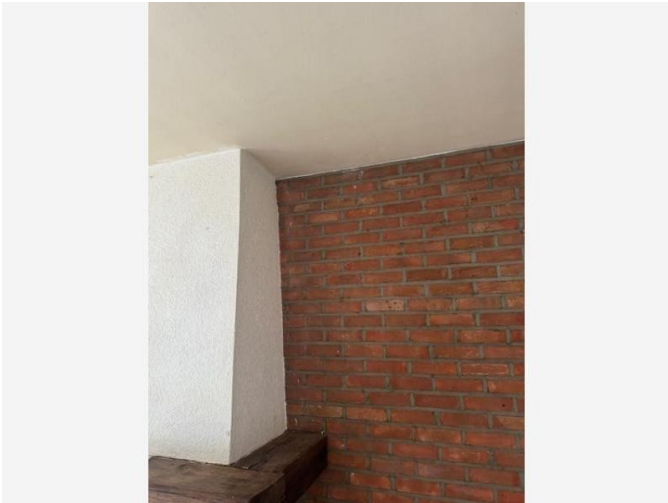
## Fiche 4: Pleisterwerk plafond

Overzichtsfoto

Detailfoto

Geen asbest

#	Type	Referentie	Resultaat
4.1	Mengmonster	MM-02	Geen asbest

Beschrijving	Pleisterwerk plafond
Omgeving	Binnen
Primaire drager	Plafond
Bindmiddel van materiaal	Gips - kalk
