Asbestinventarisatetest

Runkstersteenweg 92/7, 3500 Hasselt

Attestnummer : 20250731-000141.000

Uitgegeven op : 31.07.2025

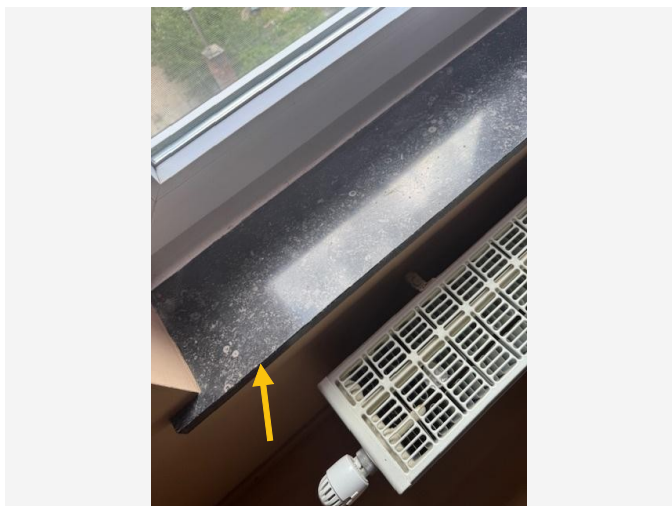
Vrije foto

Dit type vensterbank is niet asbestverdacht.
