Asbestinventarisatetest

Dorpheidestraat 75, 3590 Diepenbeek
Gemeenschappelijke delen

Attestnummer : 20260403-000331.000

Uitgegeven op : 03.04.2026

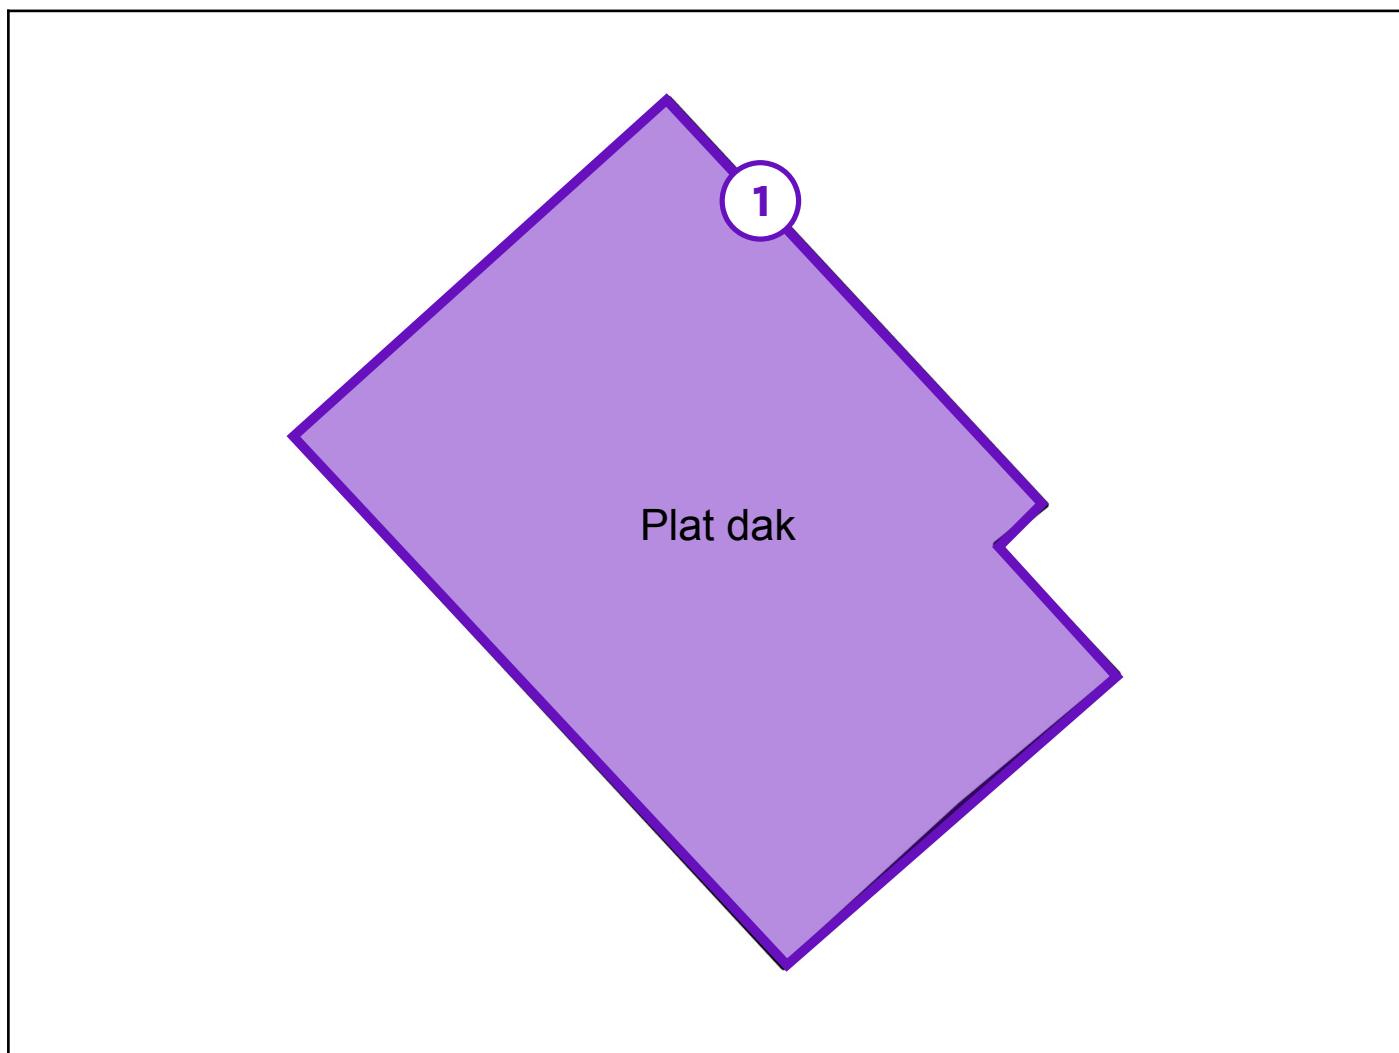
Plan 1.3: Hoofdgebouw plan dak

Beschrijving	Type	Actie
1. Dak (beperking)	Beperking	-

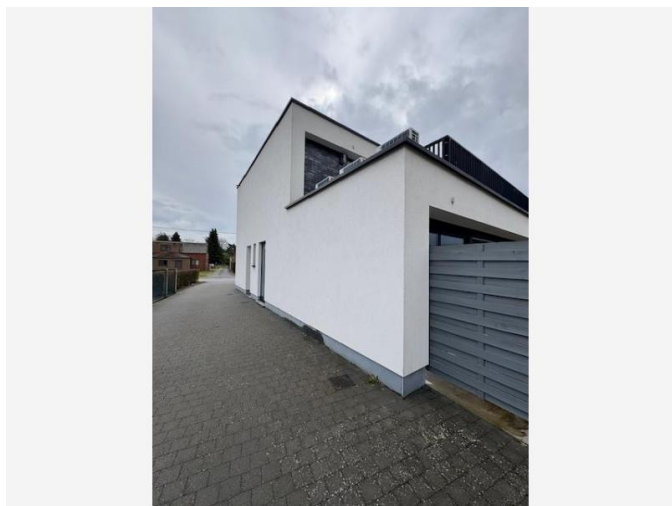
Situeringfoto

Informatie over een niet-asbestverdacht materiaal

De crepi aan de buitengevel is recent aangebracht tijdens de totaalrenovatie. Zie bewijsdocument in bijlage.

Basis voor advies	Beoordeling op basis van een bewijsdocument.
-------------------	--
