Asbestinventarisatetest

Herebaan-Oost 14/1, 3530 Houthalen-Helchteren

Attestnummer : 20240328-000357.000

Uitgegeven op : 28.03.2024

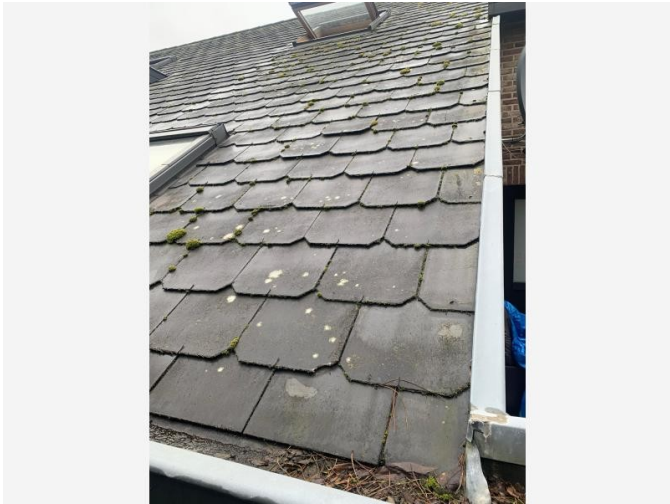
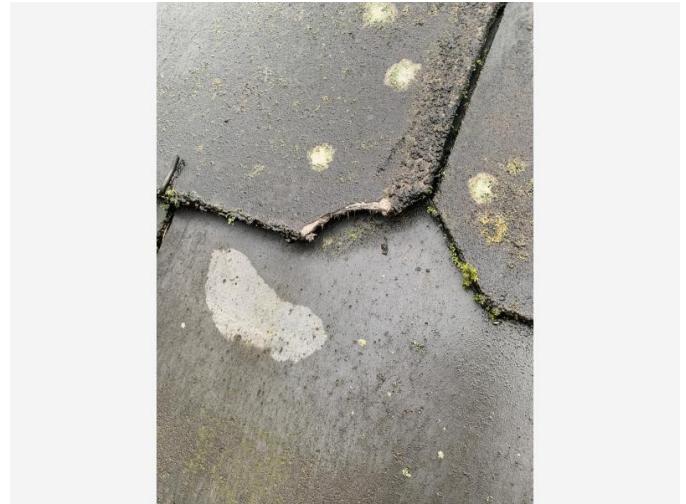
Overzichtsfoto

Eindbeoordeling materiaalrisico	Laag materiaalrisico en/of verlaagde kans op vezelvrijgave
---------------------------------	--

Gebondenheid	Categorie 1: hechtgebonden in oorsprong
Asbestsoort (vezeltype)	Alleen chrysotiel
Asbestconcentratie	Laag (< 50%)
Afschermingsgraad van het gehele materiaal	Geheel of deels vrij aan de buitenlucht
Toestand van het materiaal	Licht beschadigd, licht verweerd. Intact materiaal type Pical – asbestboard of categorie III 'gebondenheid'

#	Type	Referentie	Resultaat
1.1	Puntmonster	MM2_Leien	Chrysotiel

Beschrijving	Leien dak
Omgeving	Buiten
Primaire drager	Schuin dak
Asbestmateriaal	Dak- en gevelbekleding - Lei, shingle
Bindmiddel van asbestmateriaal	Cement
Gebondenheid op basis van bindmiddel	Hecht
Hoeveelheid (oppervlakte - aantal)	• 150,00 m ² - 1 stuk

Totale oppervlakte	150,00 m ²
Eenvoudig bereikbaar	Ja
Bevestigingswijze	<ul style="list-style-type: none">• Genageld, geniet
Identificatiemethode	Vaststelling met monstername
Destructieve handeling voor identificatie	Nee

Verwijderen

- Zorg voor een veilig beheer. Vermijd het beschadigen van het asbestmateriaal. Controleer de toestand jaarlijks op wijzigingen.

- Eenvoudige handelingen: mag via doe-het-zelf of door werknemer(s) met opleidingsattest eenvoudige handelingen
Mag via doe-het-zelf of door werknemer(s) met opleidingsattest eenvoudige handelingen verwijderd worden.
