# Asbestinventarisatetest

Waterloostraat 17, 1880 Kapelle-op-den-Bos

Attestnummer : **20260323-000216.000**

## Zone 1: Bed & Breakfast

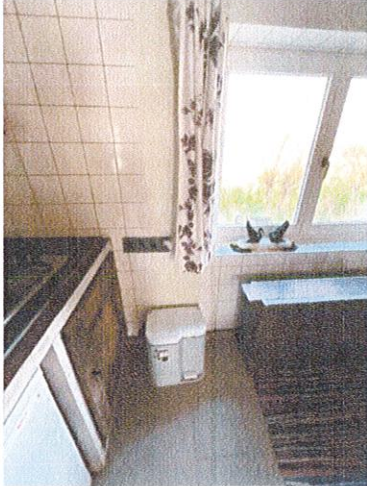
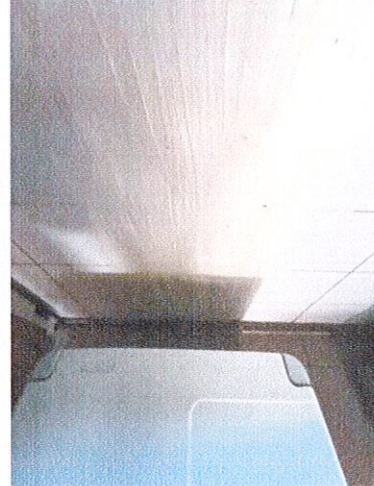
## Fiche 1: Pleisterwerk wanden

Geen asbest

| # | Type | Referentie | Resultaat |
|---|---|---|---|
| 1.1 | Mengmonster | 1 W | Geen asbest |

| Beschrijving | Pleisterwerk wanden |
| Bindmiddel van materiaal | Gips - kalk |
| Gebondenheid op basis van bindmiddel | Niet-hechtgebonden |
| Hoeveelheid (oppervlakte - dikte - aantal) | • 10,00 m <sup>2</sup> - 1,00 cm - 1 stuk |

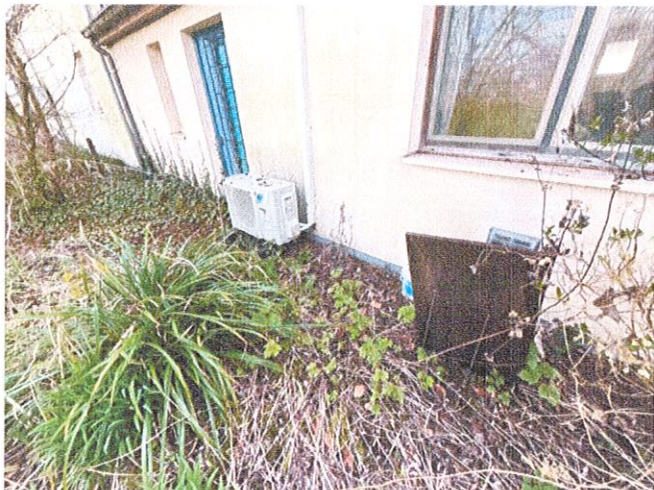
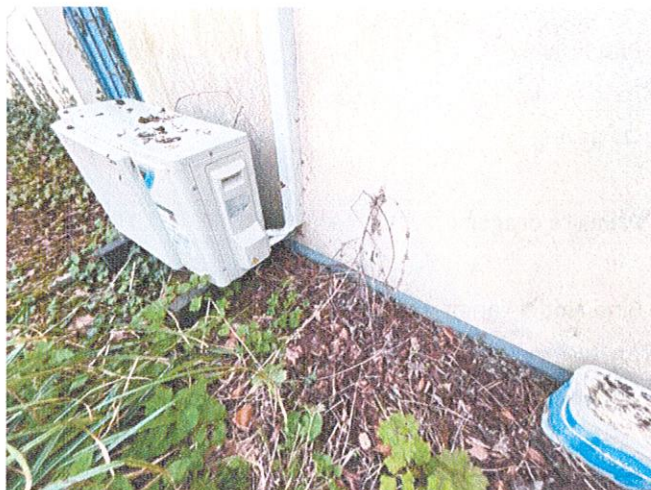
## Fiche 2: Crepi gevels

Geen asbest

| # | Type | Referentie | Resultaat |
|---|---|---|---|
| 2.1 | Mengmonster | 2 crepi | Geen asbest |

| Beschrijving | Crepi gevels |
| Bindmiddel van materiaal | Cement |
| Gebondenheid op basis van bindmiddel | Hecht |
| Hoeveelheid (gewicht - aantal) | • 100,00 kg - 1 stuk |

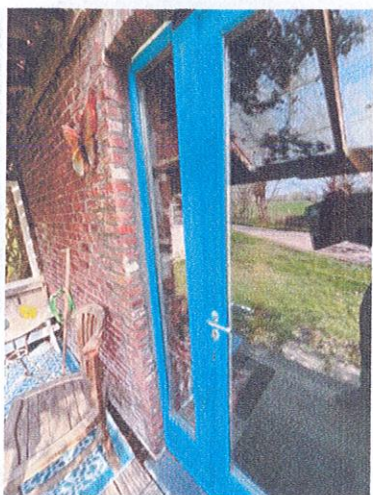
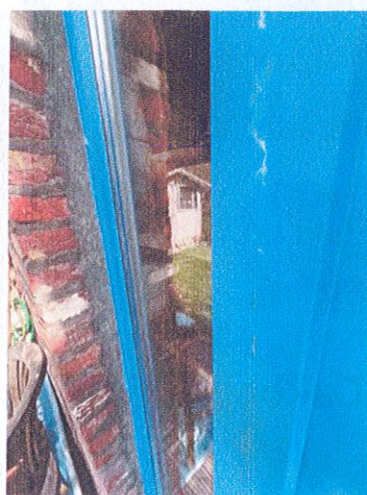
### Fiche 3: Mastiek (niet verdacht)

| Beschrijving | Notitie | Terug te vinden op plannen |
|---|---|---|
| Fiche 3: Mastiek (niet verdacht) | Er is geen asbestverdachte mastiek aanwezig. | - |

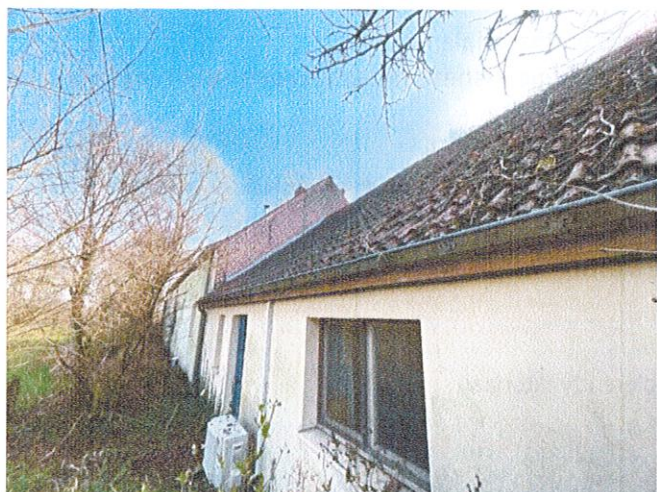
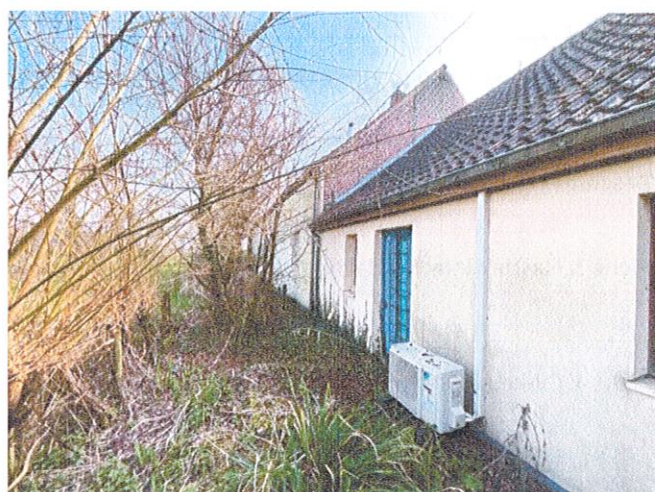
#### Fiche 4: CV-ketel (niet verdacht)

| Beschrijving | Notitie | Terug te vinden op plannen |
|---|---|---|
| Fiche 4: CV-ketel (niet verdacht) | De CV-ketel (dichtingen, isolerend materiaal) is niet asbestverdacht. | - |

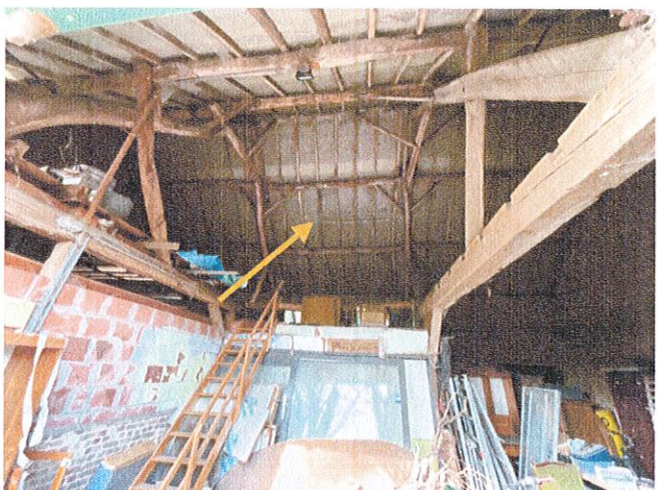
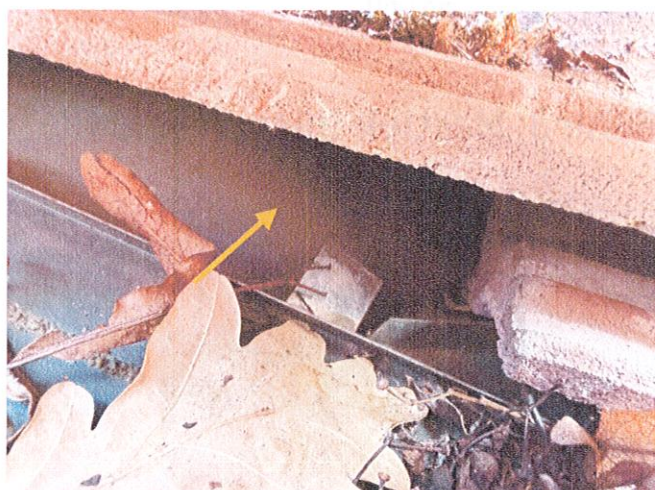
#### Fiche 5: Onderdak (niet verdacht)

| Beschrijving | Notitie | Terug te vinden op plannen |
|---|---|---|
| Fiche 5: Onderdak (niet verdacht) | Er is geen te onderzoeken onderdak aanwezig op de inspectielocatie. | - |

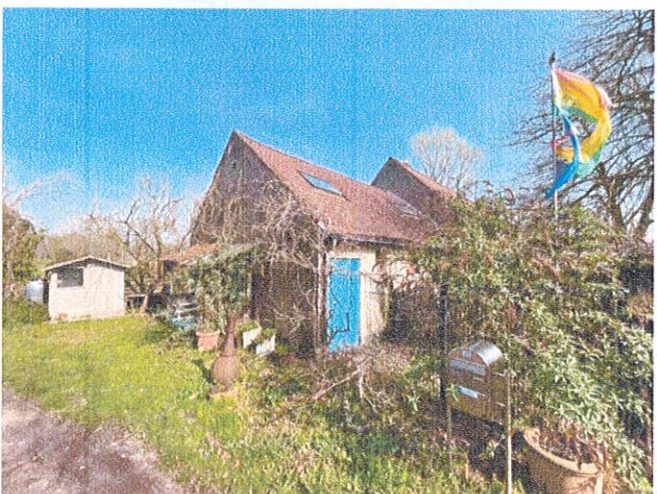
#### Fiche 6: Dakbedekking bestaande uit pannen (niet verdacht)

| Beschrijving | Notitie | Terug te vinden op plannen |
|---|---|---|
| Fiche 6: Dakbedekking bestaande uit pannen (niet verdacht) | De dakbedekking is niet-asbestverdacht. | - |

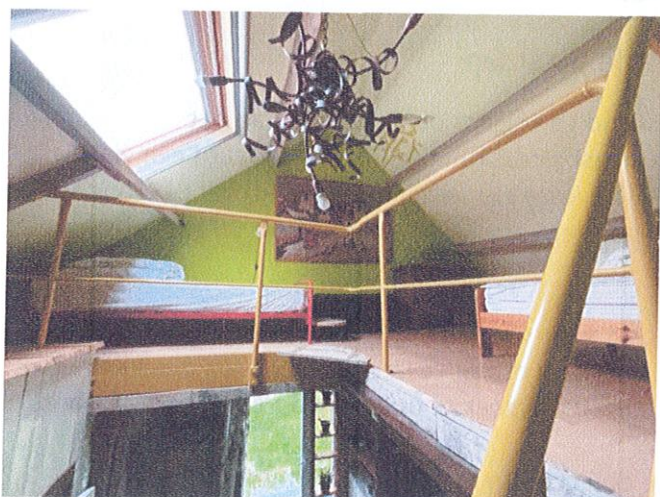
### Fiche 8: Plafond: pleisterwerk niet aanwezig

| Beschrijving | Notitie | Terug te vinden op plannen |
|---|---|---|
| Fiche 8: Plafond: pleisterwerk niet aanwezig | Er is geen plafondpleisterwerk waarneembaar op de inspectielocatie. | - |
