**Verslag huishoudelijke elektrische installatie op laagspanning en zeer lage spanning****Algemeen:**

| Referentie: <b>004-20260227-01</b> | Datum controle: <b>27/02/2026</b> |

| Adres installatie: <b>Waterloostraat 17, 1880 - Kapelle-Op-Den-Bos</b> | Nummer teller(s): <b>1SAG3200439701</b> |

| <input checked="" type="checkbox"/> 8.4.2 (Controlebezoek van een oude installatie bij verkoop) |

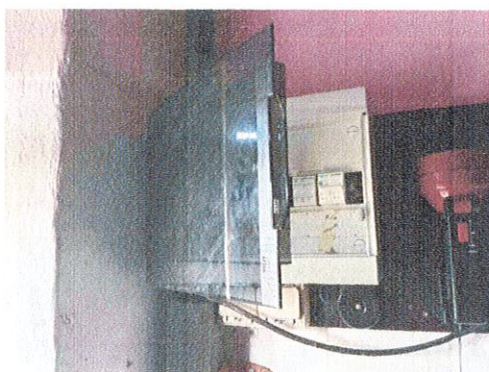
**B17** - De voedingsspanning is niet op elk bord vermeld (Boek 1: 3.1.3.3).  
*Opmerking: Oa bord 1 3 4 5*

**B18** - Het volgnummer is niet op elk bord vermeld (Boek 1: 3.1.3.3).  
*Opmerking: Oa bord 1 2 3 4*

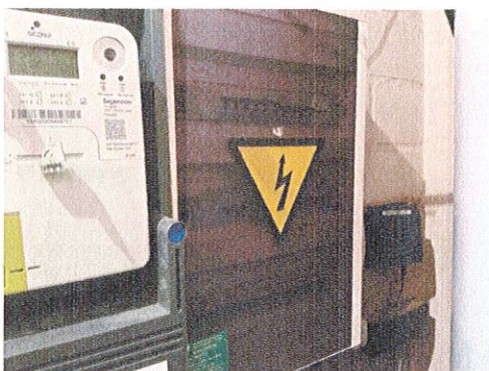
**B17** - De voedingsspanning is niet op elk bord vermeld (Boek 1: 3.1.3.3).  
*Opmerking: Oa bord 1 3 4 5*

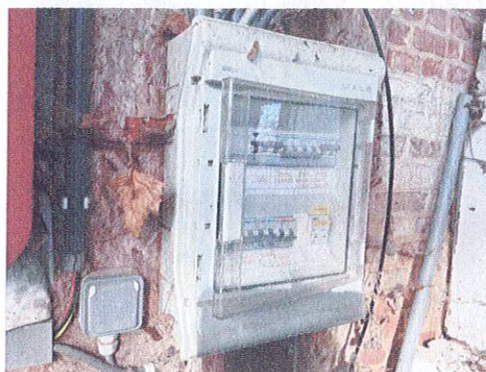
**B17** - De voedingsspanning is niet op elk bord vermeld (Boek 1: 3.1.3.3).  
*Opmerking: Oa bord 1 3 4 5*

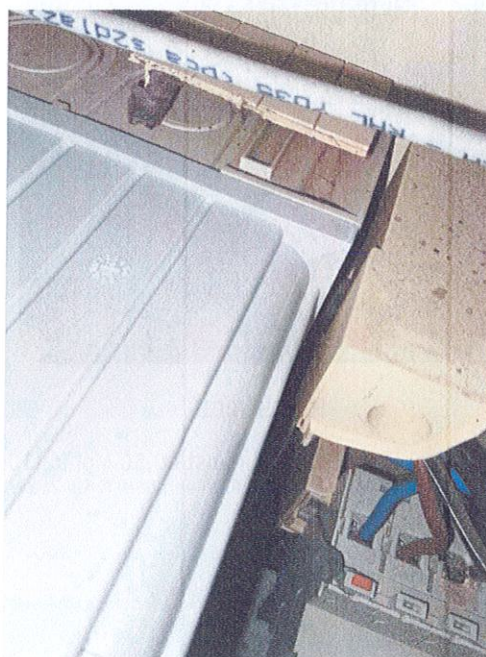
**B34** - Het kabeltype van de meterbord verbinding aan de oorsprong van de installatie beantwoordt niet aan de minimale vereisten vastgelegd door de distributienet beheerder. (Boek1: 1.5 + SYNERGRID C1/107)  
*Opmerking: Oa EXVB die niet door onbrandbare ondergrond gaat*

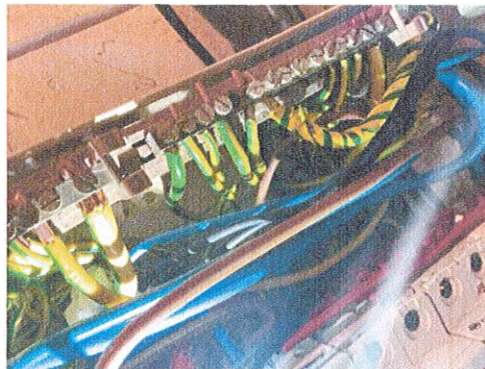
**C20** - De kleurencombinatie voor de PE of PEN geleider is niet geel/groen (Boek 1: 5.1.6.2).  
*Opmerking: Oa bord 1*

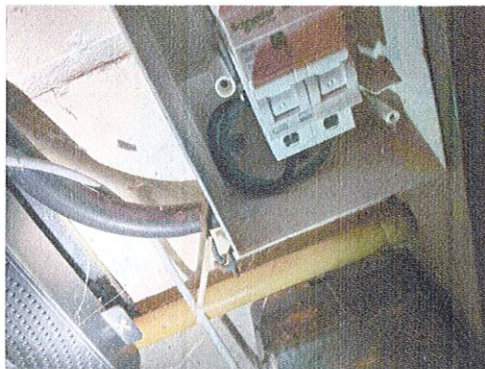
**T21** - Het elektrisch materieel is niet geplaatst volgens de voorschriften van de fabrikant/ regels van goed vakmanschap . (Boek 1: 1.4.1.3)  
*Opmerking: Oa bord 2 & 3 vijzen niet afgedekt*

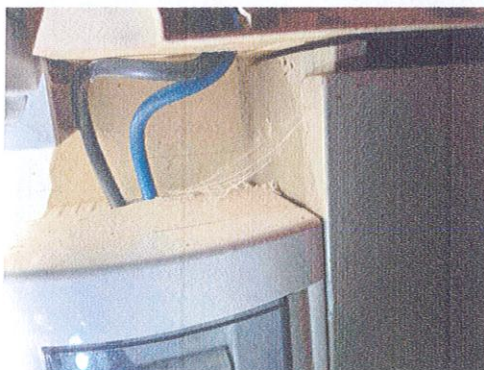
**C21** - Het gebruik van geleiders van het type VOB, zonder bijkomende afscherming is niet toegestaan (Boek 1: 5.2.9.6).

*Opmerking: Oa naast het bord, berging*

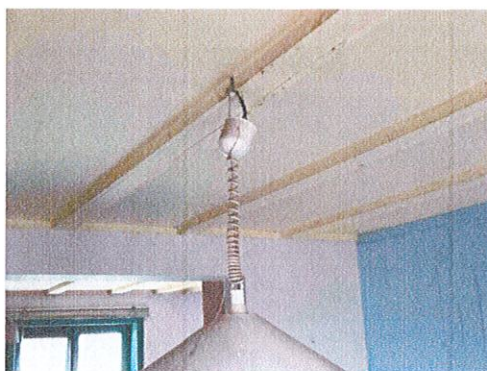
**T23** - Het elektrisch materiaal is beschadigd. (Boek 1: 1.4.1.3).  
*Opmerking: Oa living*
