Asbestinventarisattest

Terveldestraat 5, 3720 Kortessem

Attestnummer : **20230505-000155.000**
Uitgegeven op : **05.05.2023**
Geldig tot : **05.05.2033**

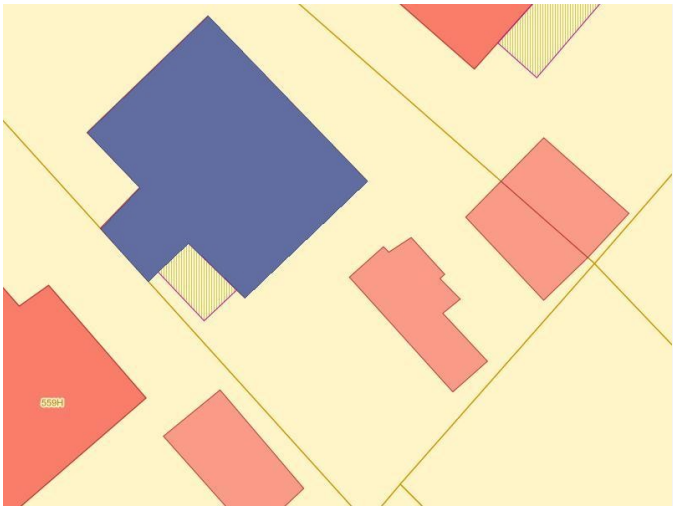
Zone 1: Hoofdgebouw

0 Asbestmaterialen

1 Adviezen

1 Geen asbest

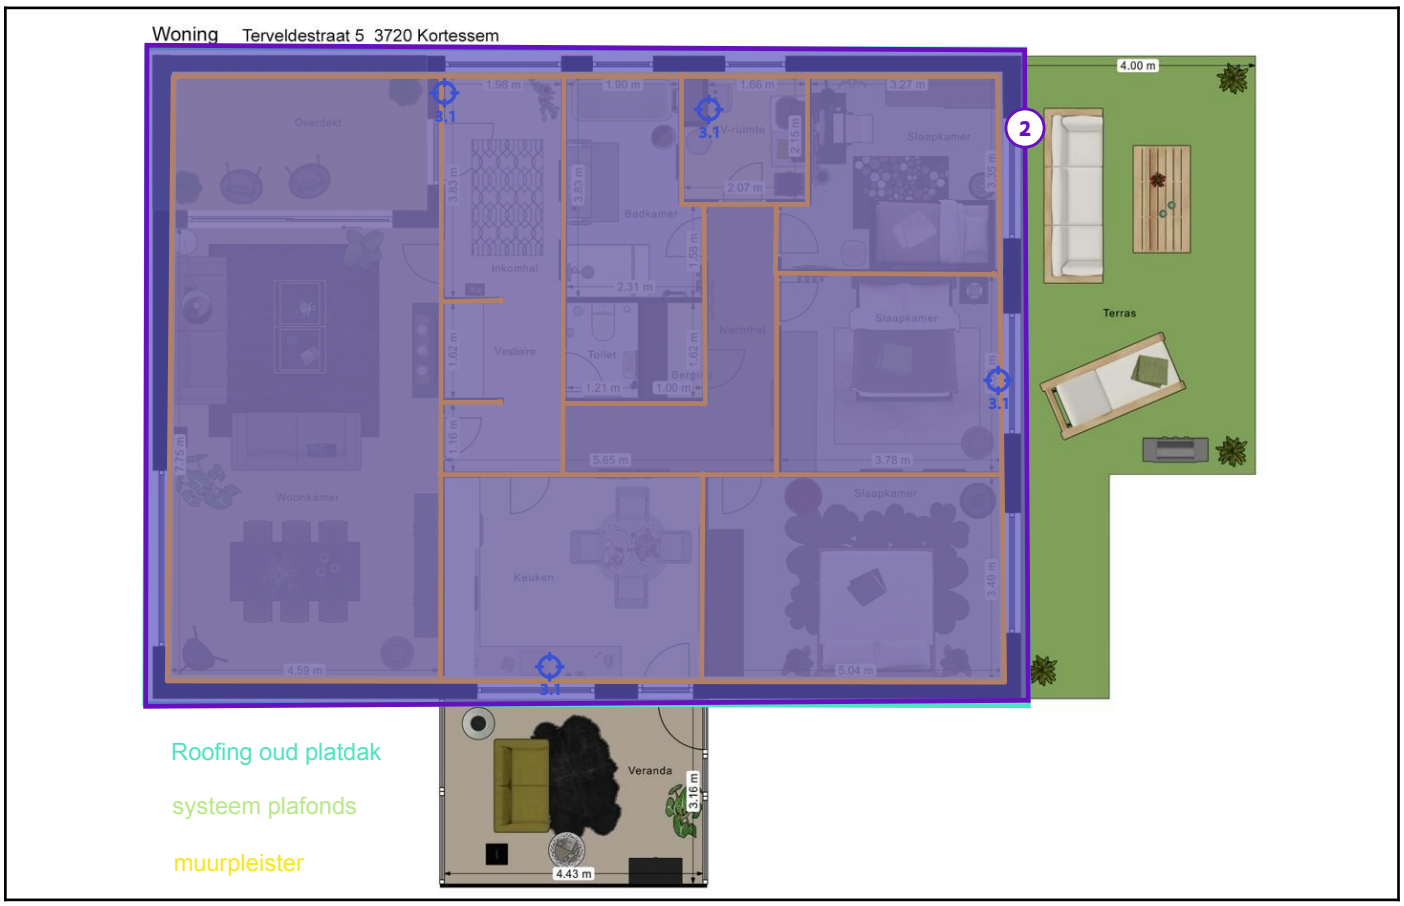
Plan 1.1: terv5 grondplan

Beschrijving	Type	Actie
2. Roofing onder dak	Advies	-
3. Muurpleister	Geen asbest	-
3.1 Code: MNR02	Mengmonster	-

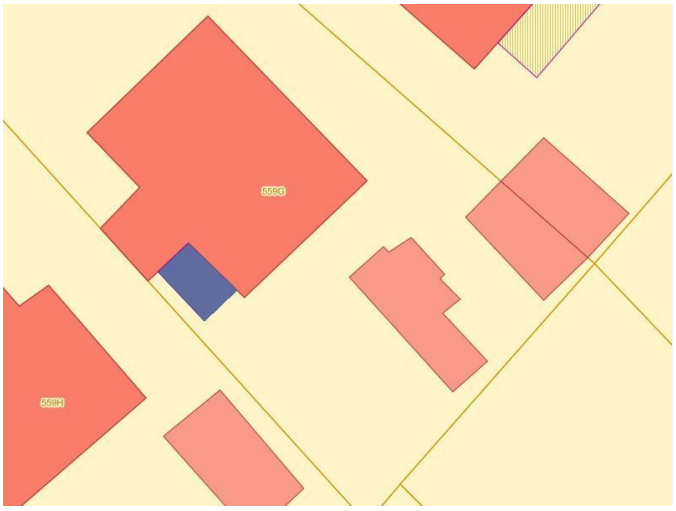
Zone 2: Afdak

0 Asbestmaterialen

0 Geen asbest

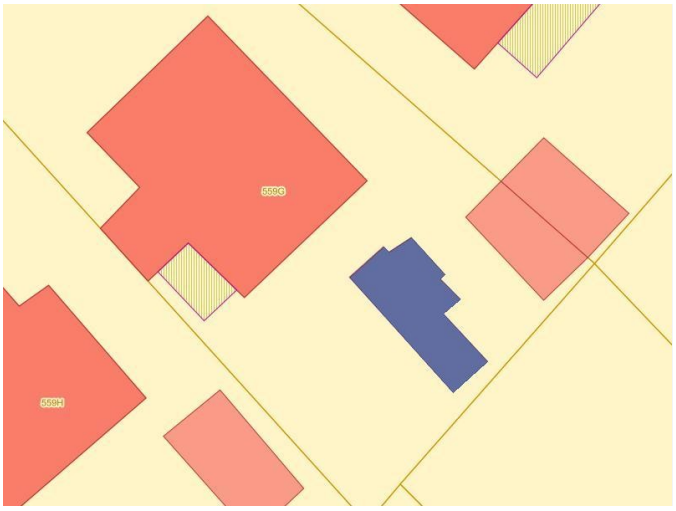
Zone 3: Duiventil

0 Asbestmaterialen

0 Geen asbest

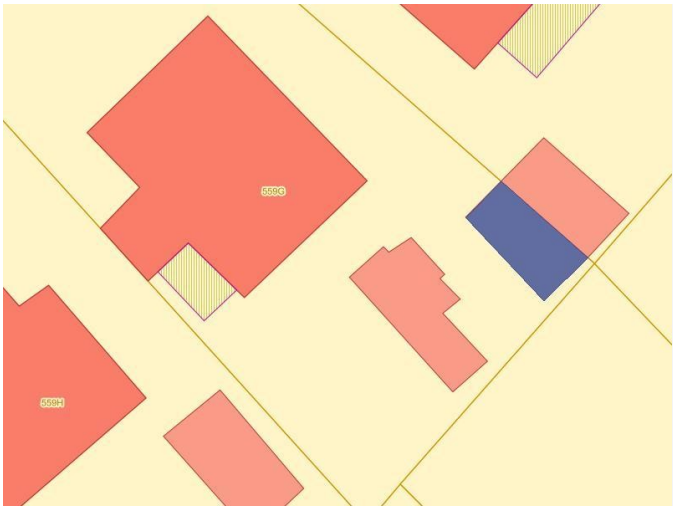
Zone 4: Garage

0 Asbestmaterialen

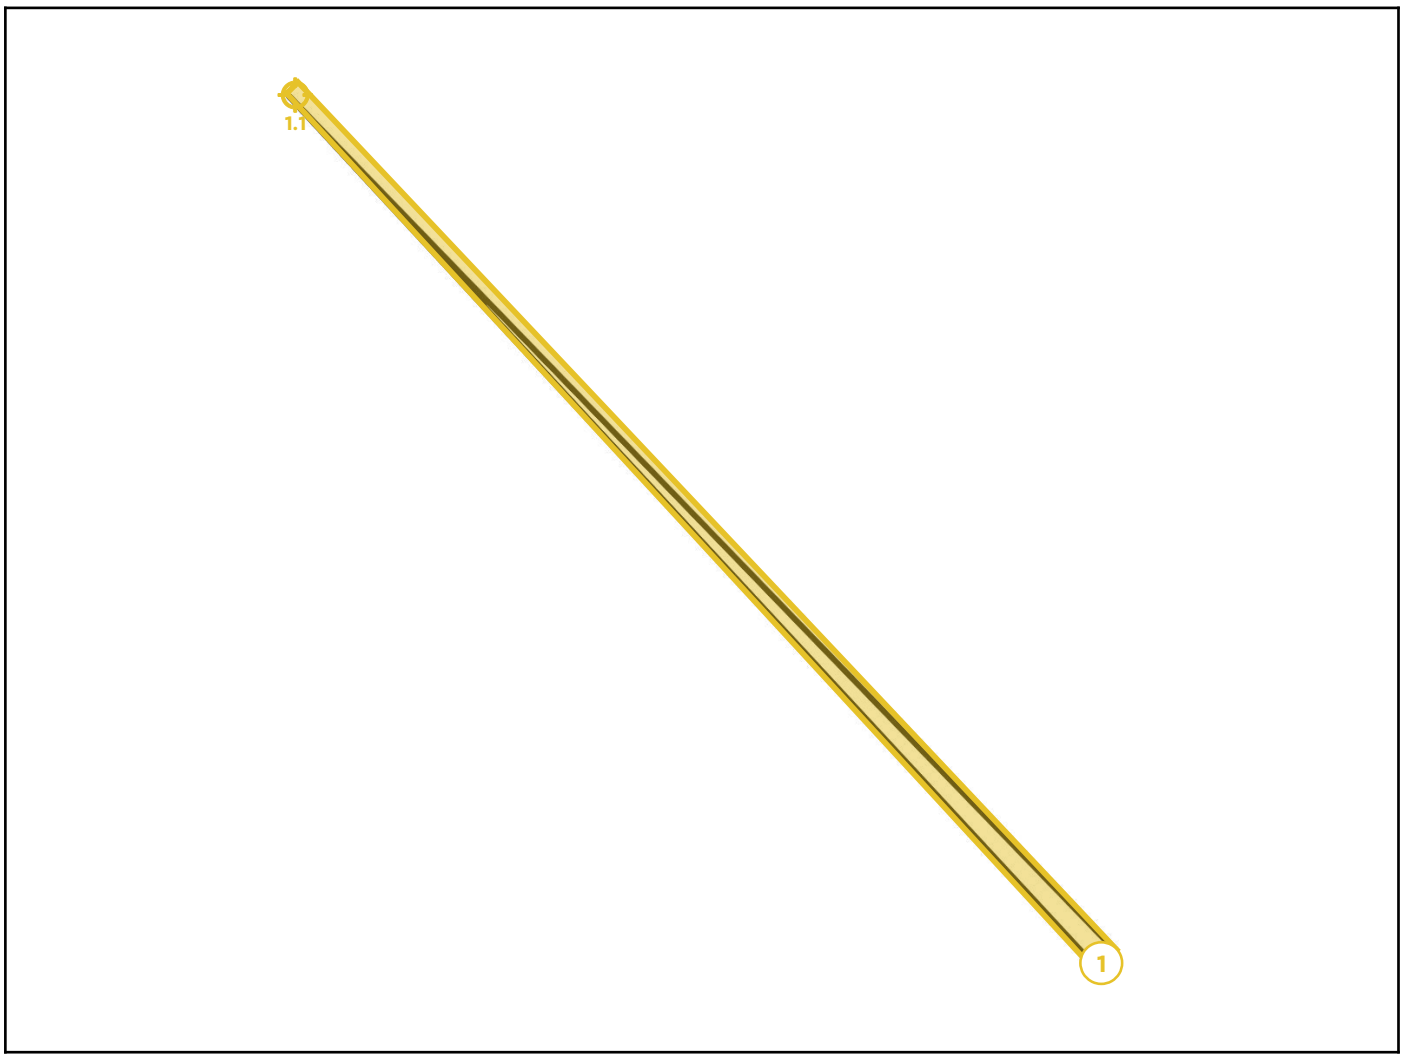
Plan 5.1: Constructie plan

Beschrijving	Type	Actie
1. Muurplaat scheidingsmuur RECHTS van de tuin.	Asbestmateriaal	Zorgvuldig beheren
1.1 Code: MNR01	Puntmonster	-

- Zorg voor een veilig beheer. Vermijd het beschadigen van het asbestmateriaal. Controleer de toestand jaarlijks op wijzigingen.
