Asbestinventarisattest

Kastanjelaan 62, 3590 Diepenbeek

Attestnummer : **20230515-000185.000**
Uitgegeven op : **15.05.2023**
Geldig tot : **15.05.2033**

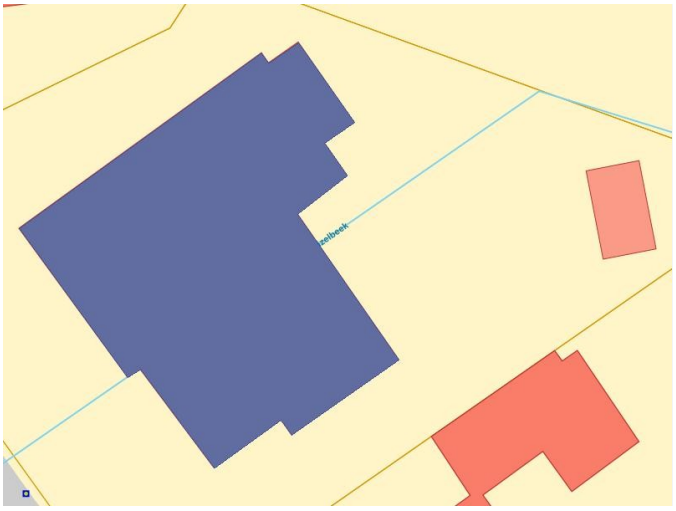
Zone 1: Hoofdgebouw

0 Asbestmaterialen

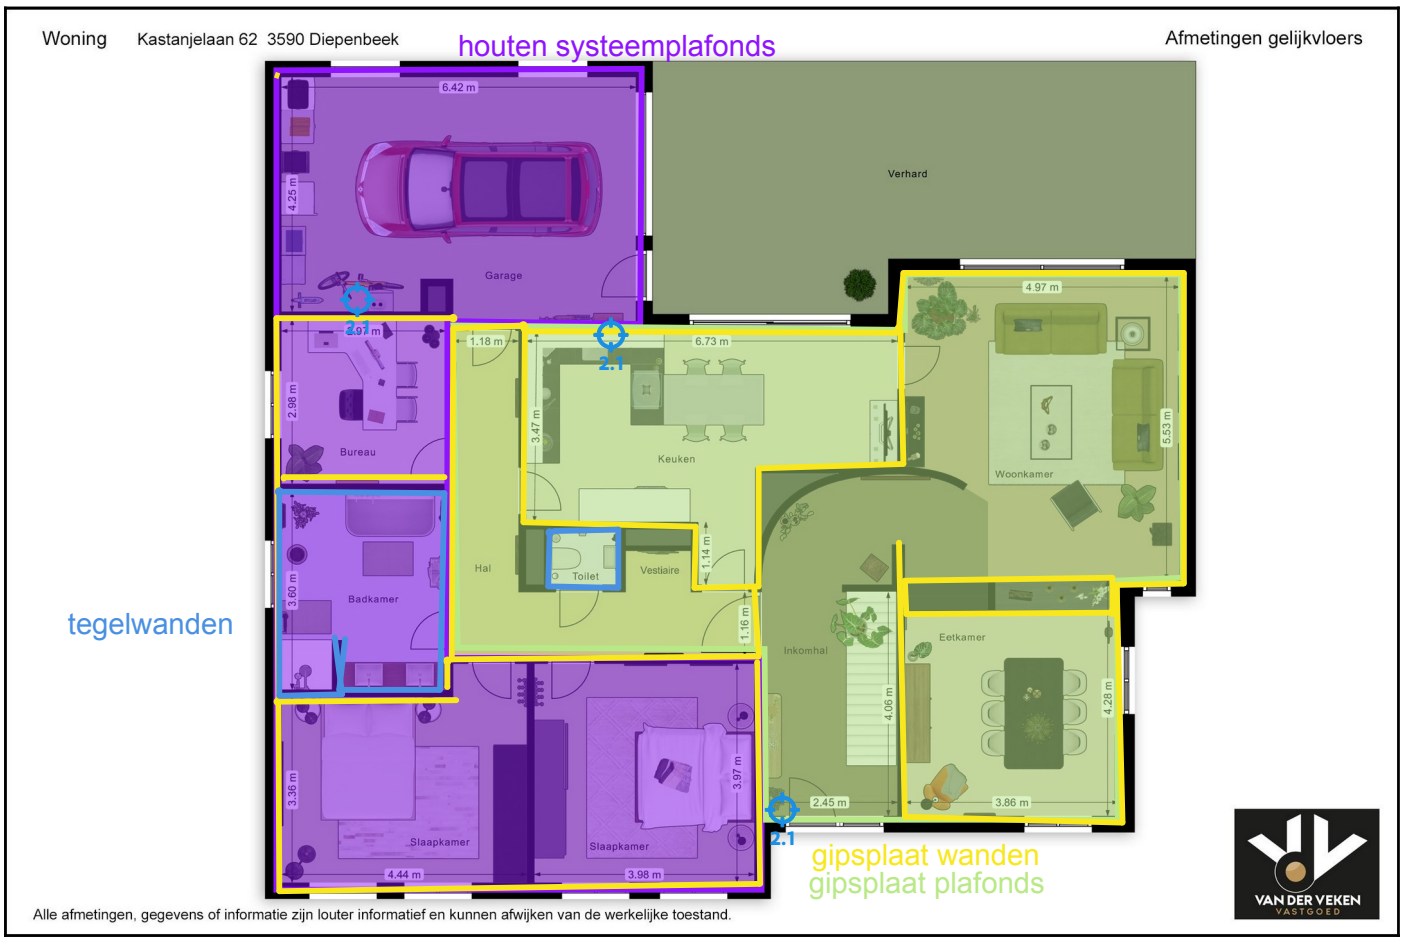
Plan 1.2: Gelijkvloers

Beschrijving	Type	Actie
2. Muur pleister	Geen asbest	-
2.1 Code: MNR01	Mengmonster	-

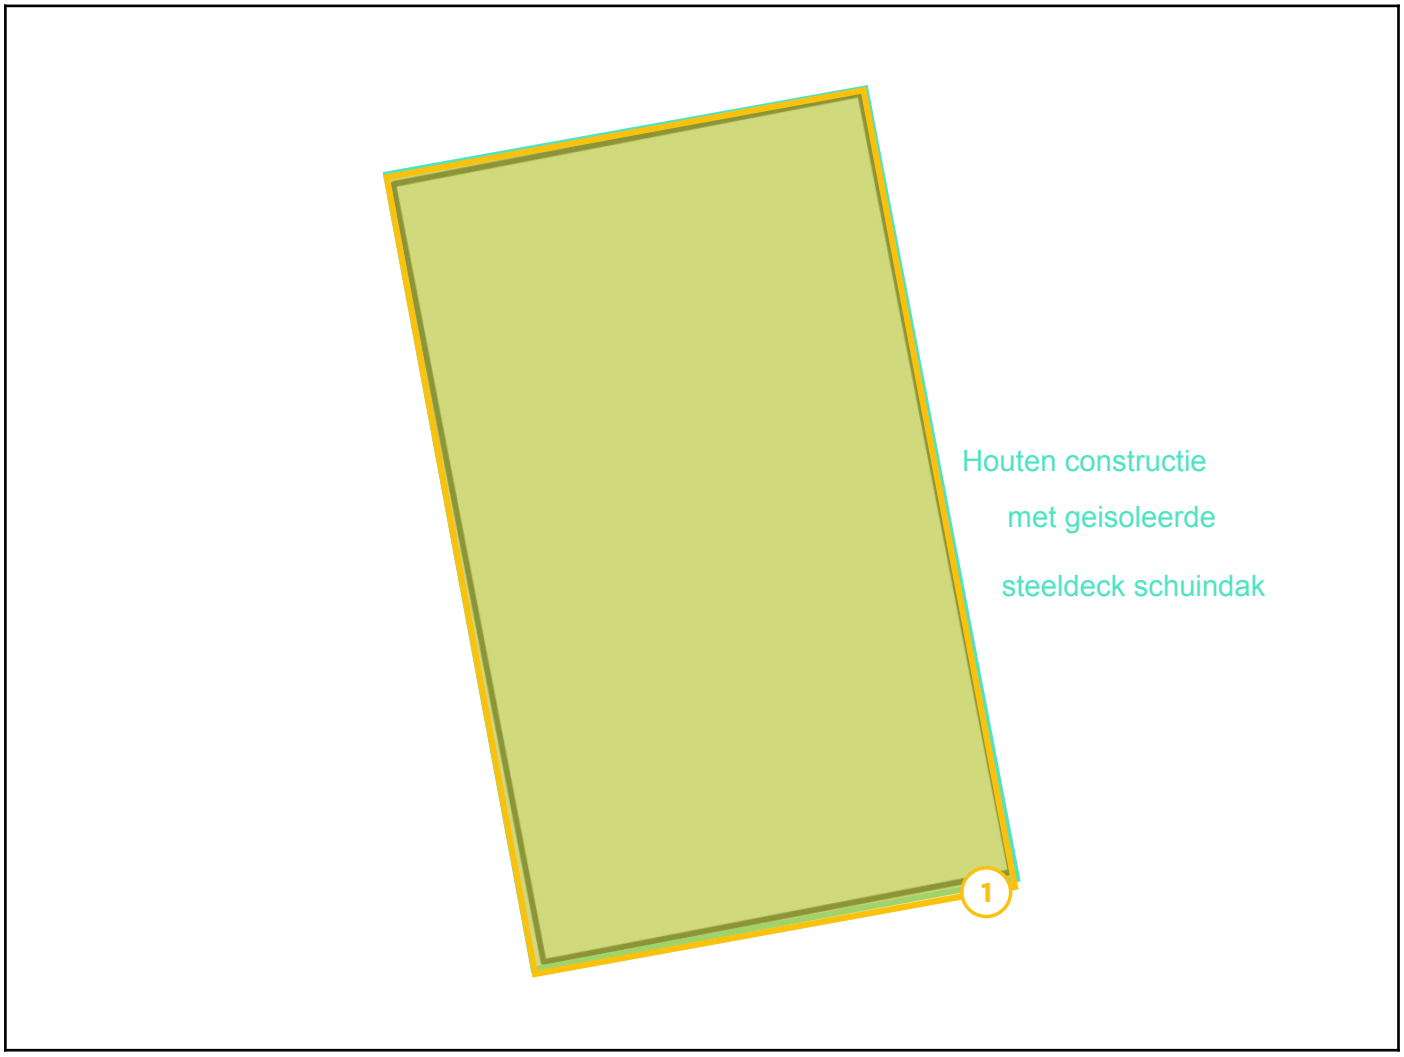
Plan 2.1: Tuinhuis geleverd 2015

Beschrijving	Type	Actie
1. Tuinhuis	Uitsluiting	-

Uitgesloten van inspectie

Bouwjaar: 2015

Constructies gebouwd vanaf 2001 moeten niet onderzocht worden
