Asbestinventarisattest

van Veldekelaan 6, 3510 Hasselt

Attestnummer : **20240611-000106.000**
Uitgegeven op : **11.06.2024**
Geldig tot : **11.06.2034**

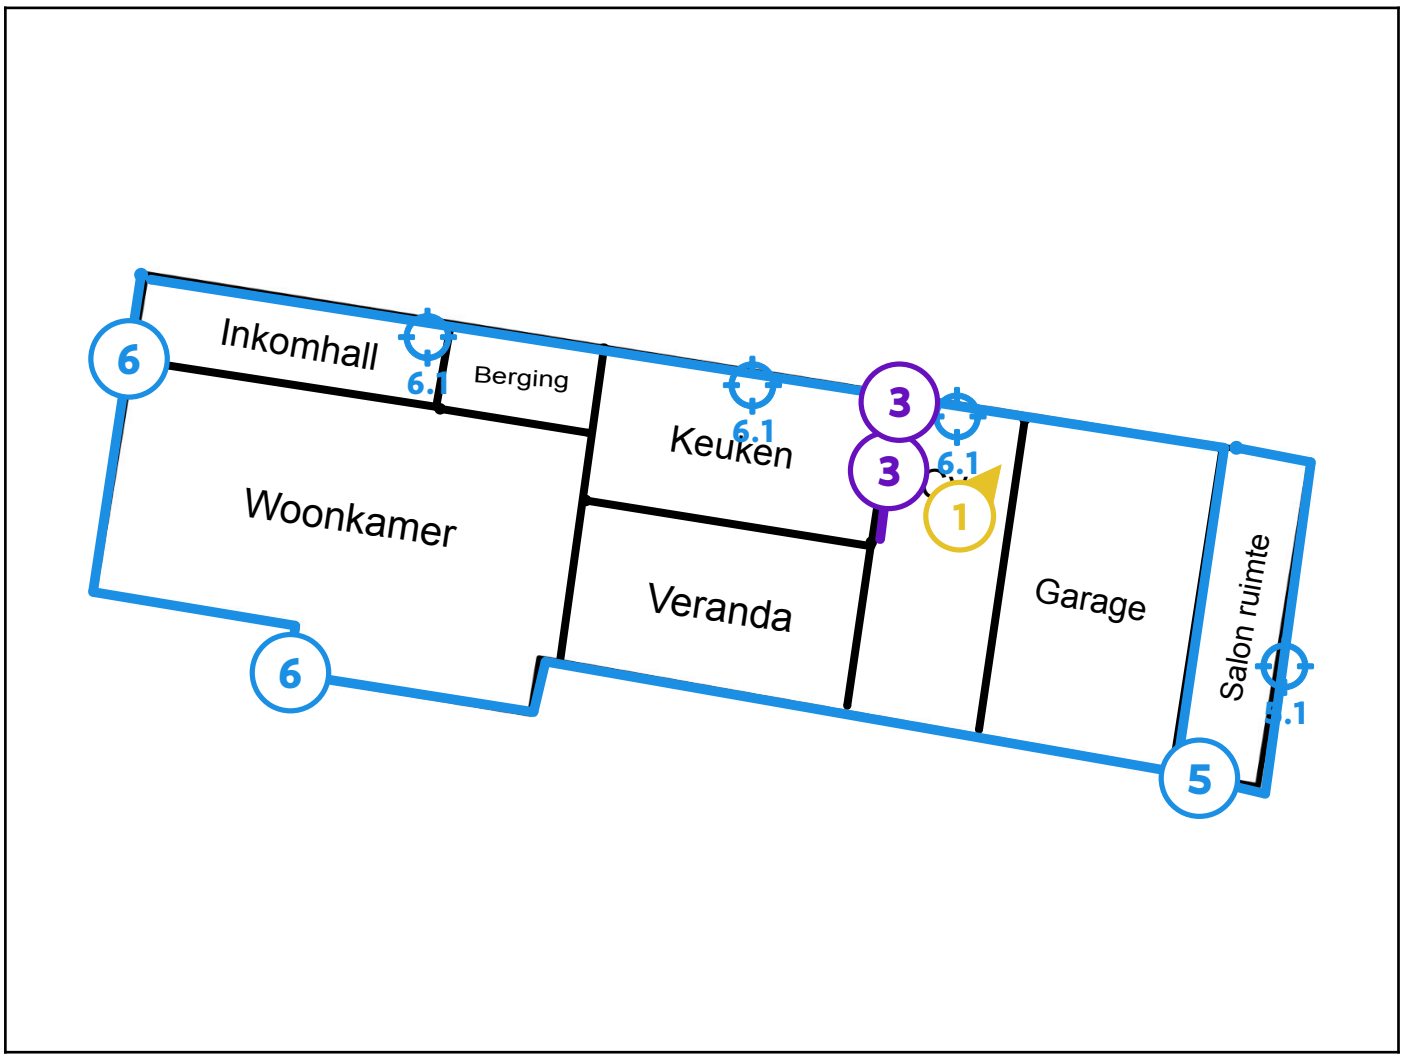
Plan 1.1: Hoofdgebouw plan V-0

Fiche 1: Bakeliet toepassing (stroomleverancier)

Eindbeoordeling materiaalrisico	Laag materiaalrisico en/of verlaagde kans op vezelvrijgave

Beschrijving	Bakeliet toepassing (stroomleverancier)
Omgeving	Binnen
Primaire drager	Binnenwand
Asbestmateriaal	Plaat, paneel, tablet - Type Bakeliet
Bindmiddel van asbestmateriaal	Kunststof of -hars
Gebondenheid op basis van bindmiddel	Hecht
Hoeveelheid (oppervlakte - dikte - aantal)	• 0,50 m^2 - 5,00 cm - 1 stuk
Totaal volume	0,025 m^3
Eenvoudig bereikbaar	Ja
Bevestigingswijze	• Geschroefd
Identificatiemethode	Vaststelling zonder monstername

- Zorg voor een veilig beheer. Vermijd het beschadigen van het asbestmateriaal. Controleer de toestand jaarlijks op wijzigingen.
- Voer bijkomende staalname(s) uit.

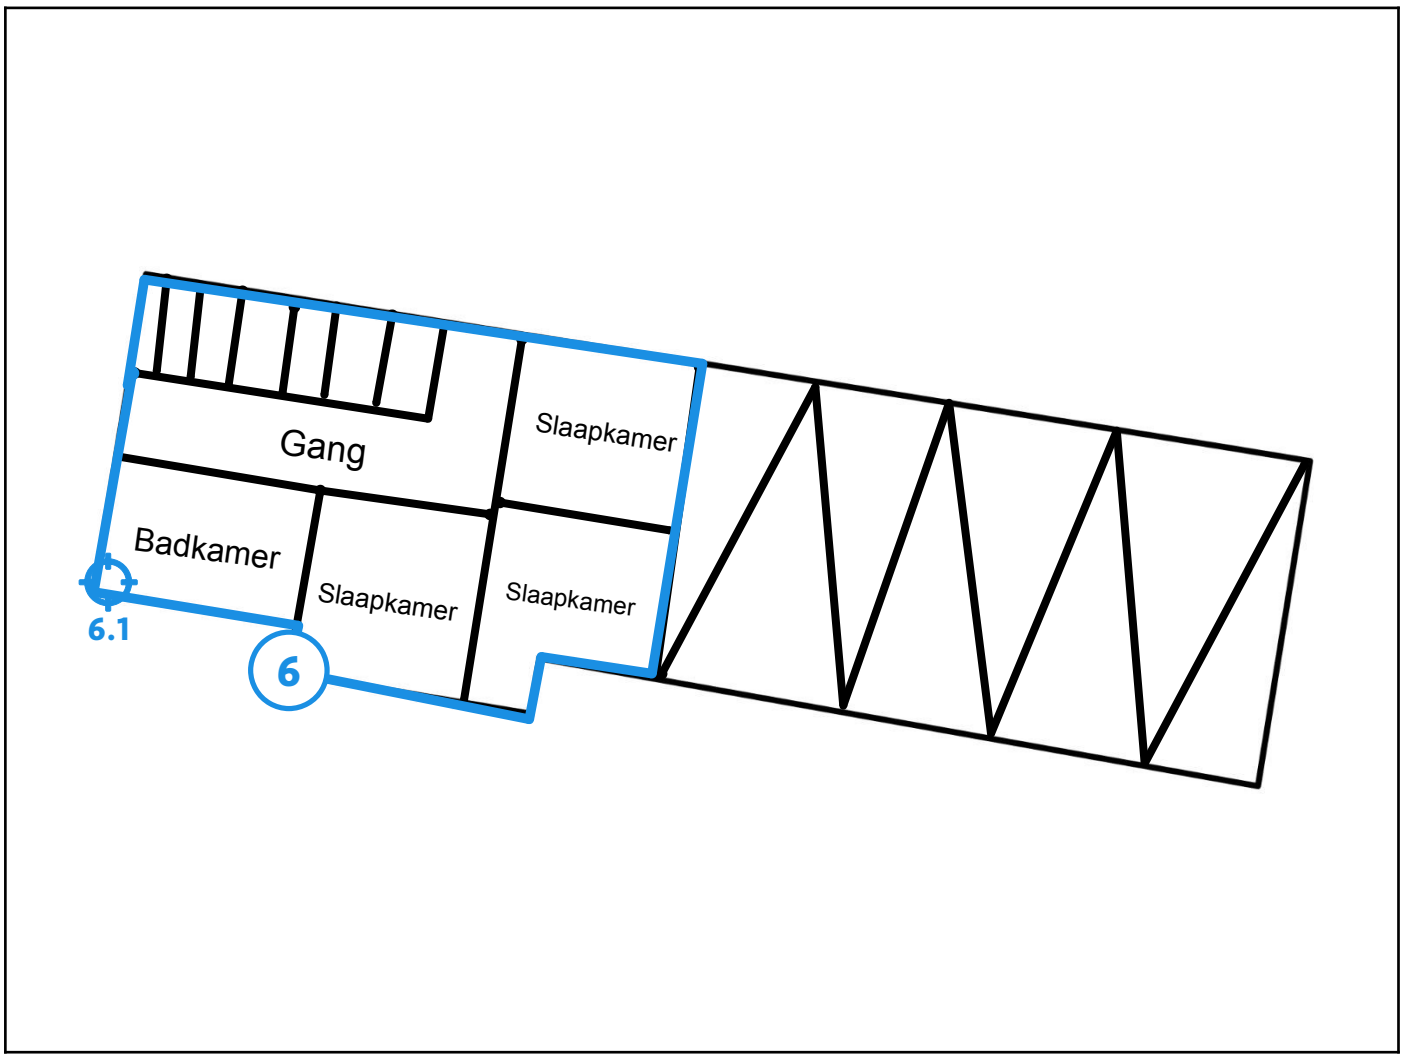
Plan 1.2: Hoofdgebouw plan V+1

Beschrijving	Type	Actie
6. Pleisterwerk muren	Geen asbest	-
6.1 Code: MM-01	Mengmonster	-

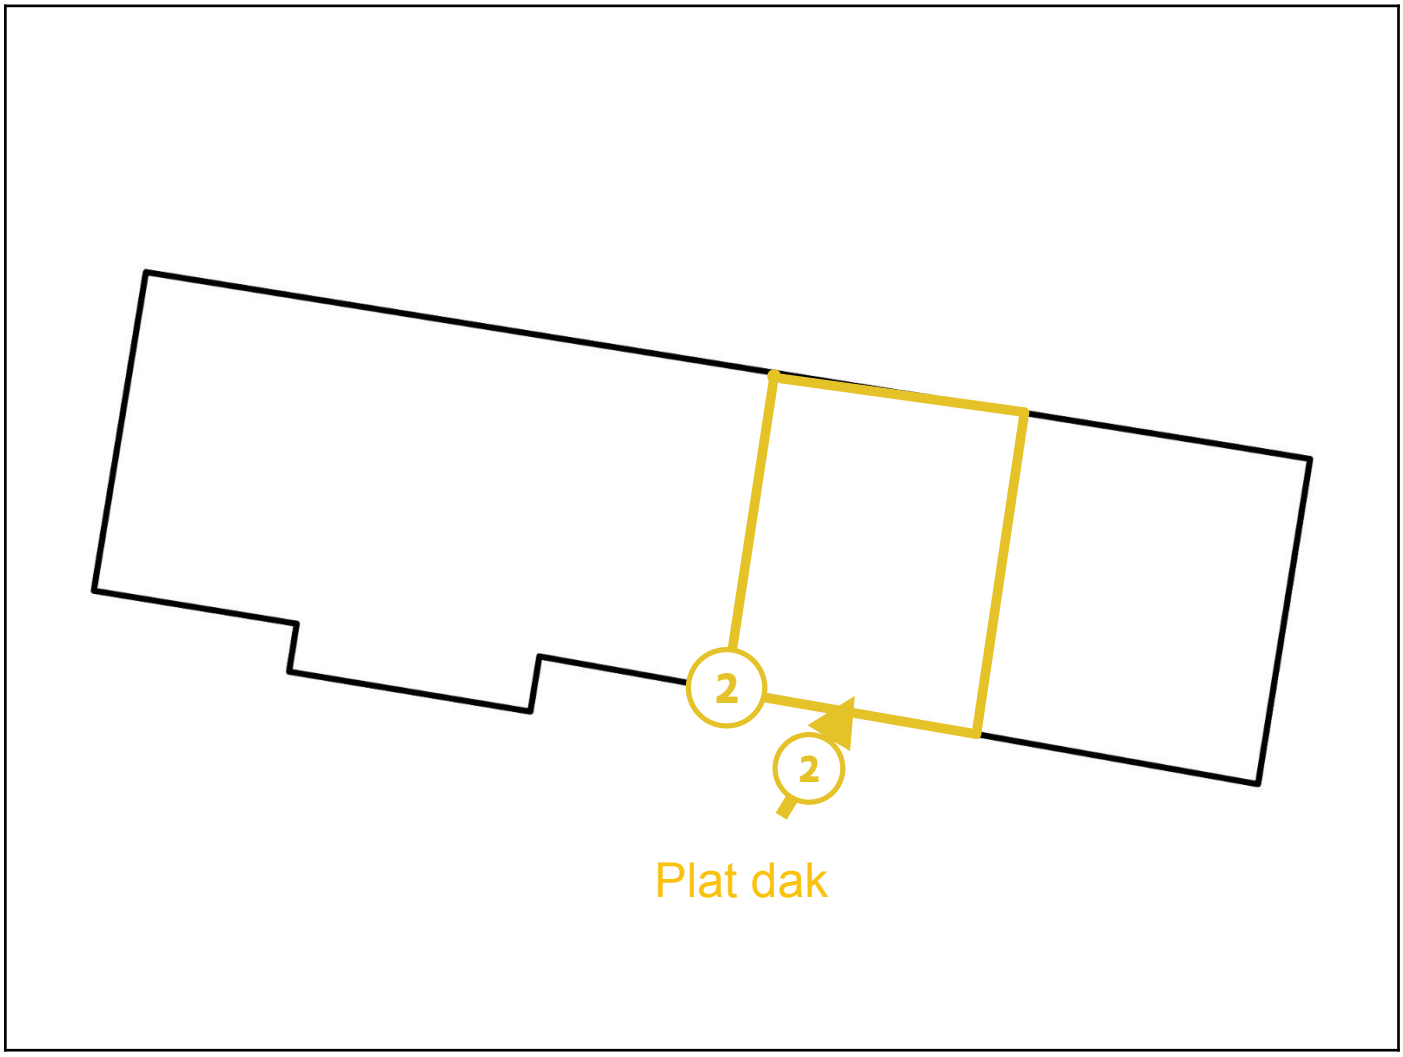
Plan 1.3: Hoofdgebouw plan dak

Fiche 2: Roofing plat dak

Eindbeoordeling materiaalrisico	Laag materiaalrisico en/of verlaagde kans op vezelvrijgave

Beschrijving	Roofing plat dak
Omgeving	Buiten
Primaire drager	Plat dak
Asbestmateriaal	Dak- en gevelbekleding - Roofing
Bindmiddel van asbestmateriaal	Bitumen (roofing, teer, asfalt)
Gebondenheid op basis van bindmiddel	Hecht
Hoeveelheid (oppervlakte - aantal)	• 50,00 m^2 - 1 stuk
Totale oppervlakte	50,00 m^2
Eenvoudig bereikbaar	Ja
Bevestigingswijze	• Verlijmd, ingegoten, versmeerd

Identificatiemethode	Vaststelling zonder monstername Motivatie: Groot risico op structurele gevolgschade (lekschade, werking installatie,...)
Destructieve handeling voor identificatie	Nee
Opmerking	Geen staalnamen kunnen uitvoeren door grote kans op lekschade, voer bijkomende staalnamen uit.

- Zorg voor een veilig beheer. Vermijd het beschadigen van het asbestmateriaal. Controleer de toestand jaarlijks op wijzigingen.
- Voer bijkomende staalname(s) uit.

- Eenvoudige handelingen: enkel door erkend asbestverwijderaar
  Betreft een hechtgebonden asbesttoepassing die niet in zijn geheel verwijderd kan worden zonder te roofing te beschadigen, enkel te verwijderen door een erkend asbestverwijderaar.

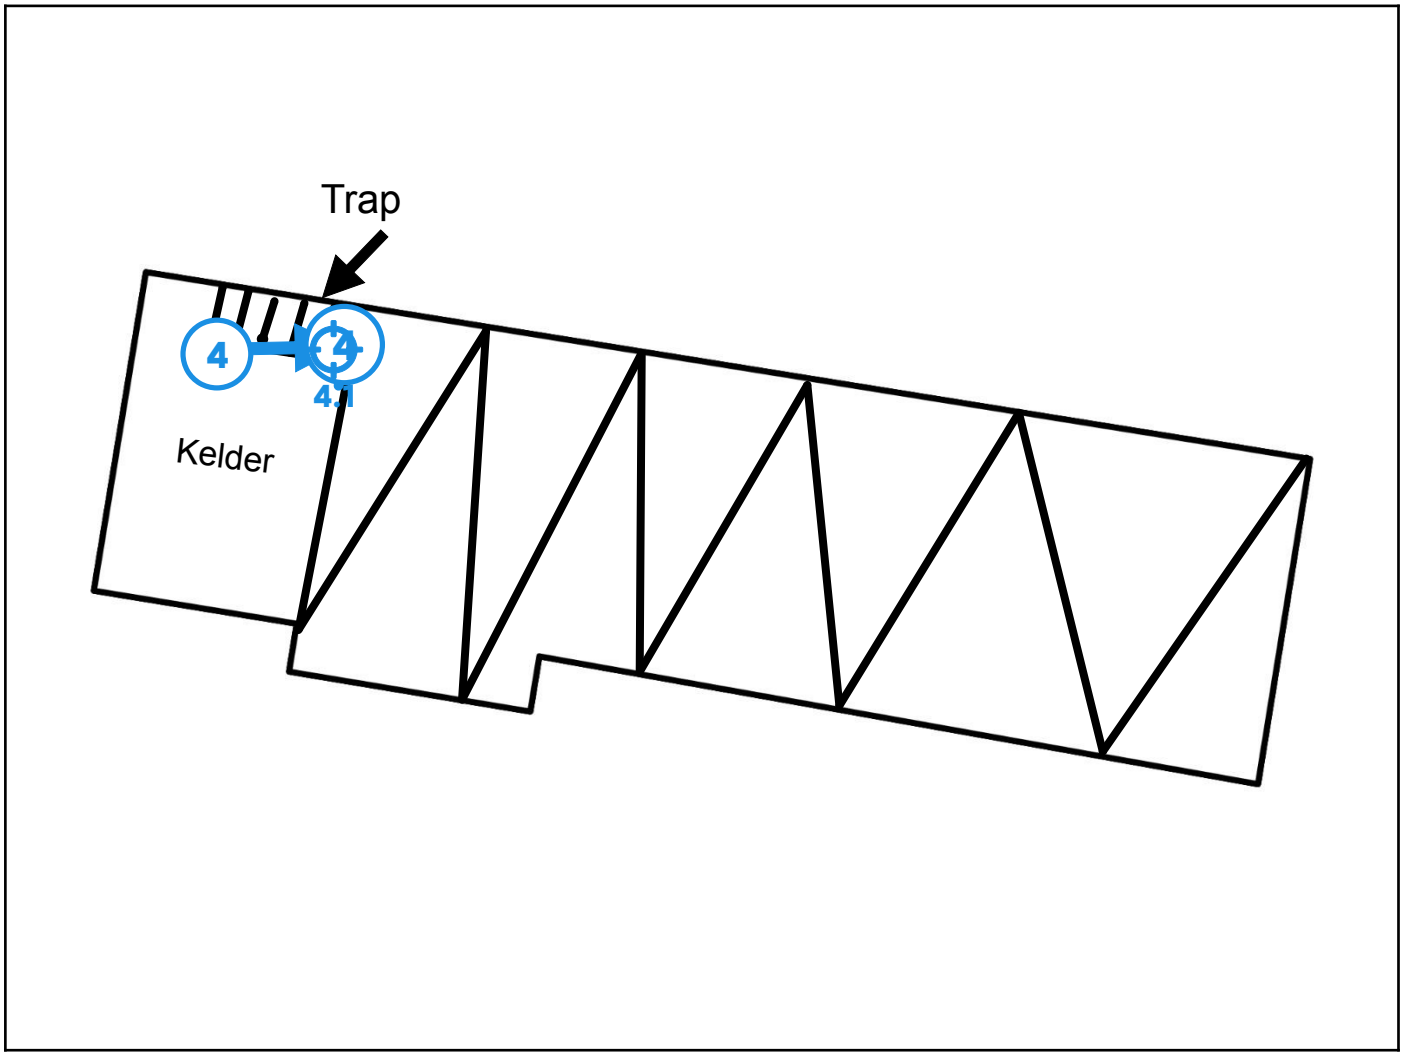
Plan 1.4: Hoofdgebouw plan V-1

Beschrijving	Type	Actie
4. Vinyzeil kelder	Geen asbest	-
4.1 Code: MM-03	Puntmonster	-

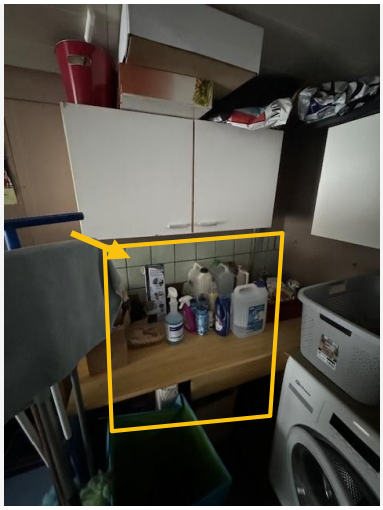
Fiche 3: Tegellijm CV

De zwarte lijm van deze tegels kunnen asbest bevatten, geen staal genomen wegens niet destructief onderzoek, voer bijkomende staalnamen uit.

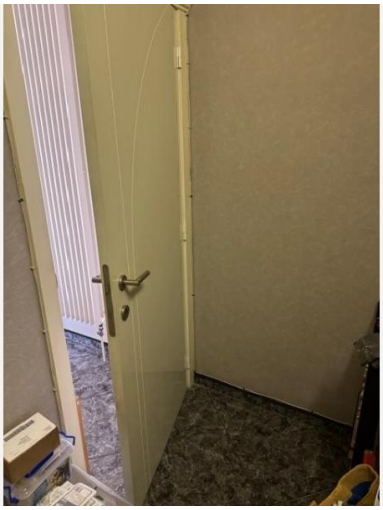
Overzichtsfoto

Fiche 6: Pleisterwerk muren

Geen asbest

#	Type	Referentie	Resultaat
6.1	Mengmonster	MM-01	Geen asbest
