Asbestinventarisattest

Kleine Breemstraat 34, 3500 Hasselt

Attestnummer : **20241112-000316.000**
Uitgegeven op : **12.11.2024**
Geldig tot : **12.11.2034**

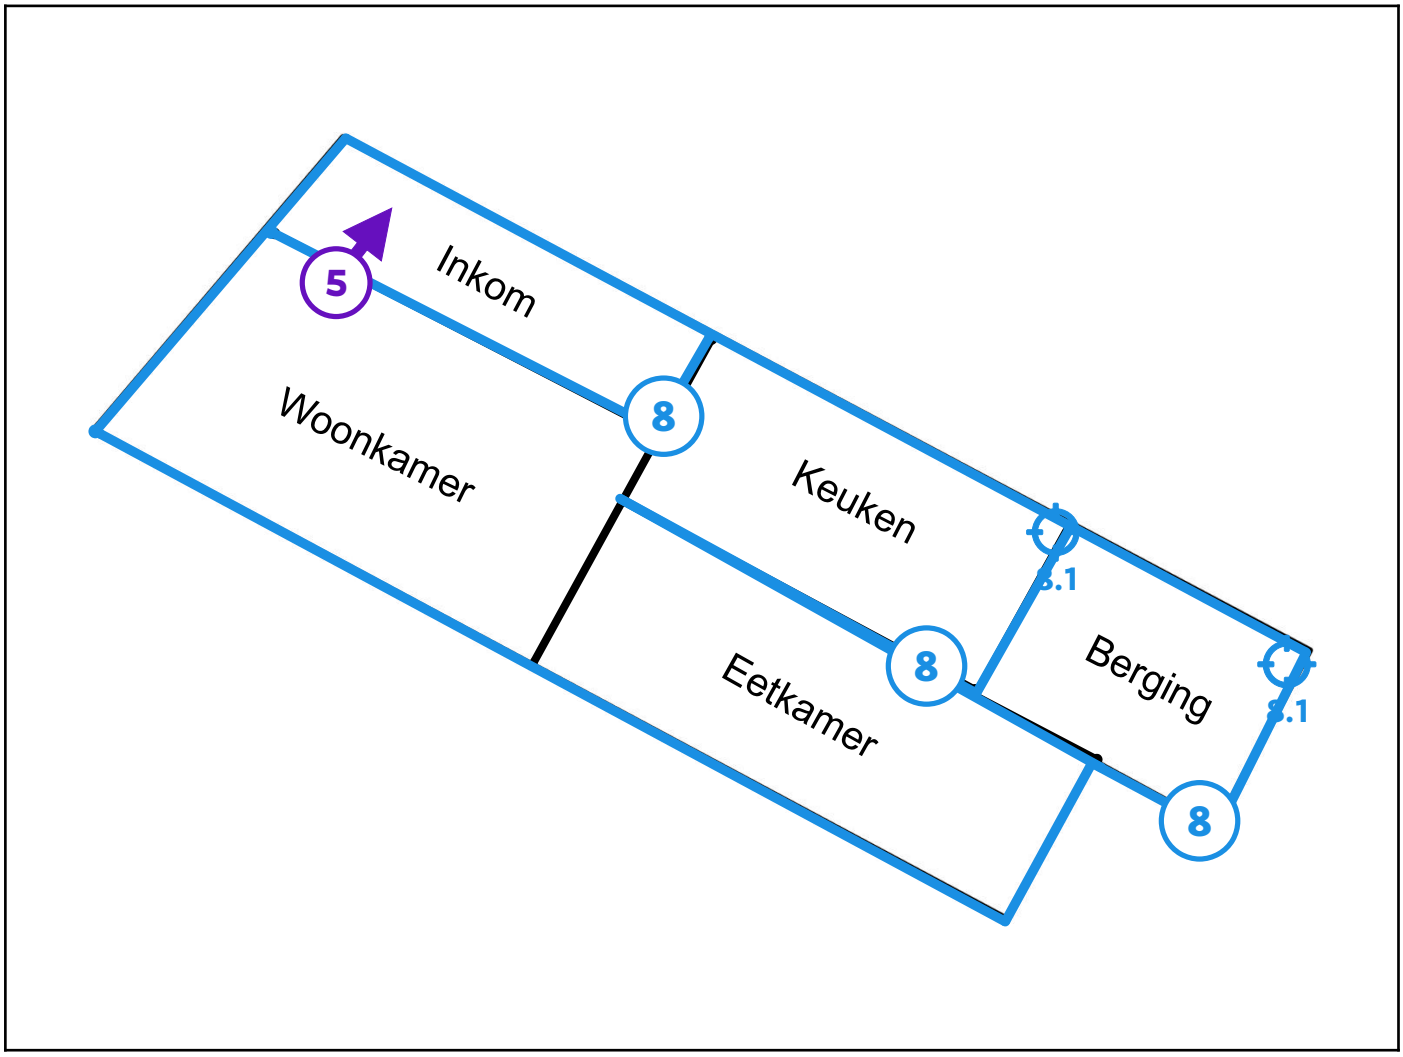
Plan 1.1: Hoofdgebouw plan V-0 Pleisterwerk muren

Beschrijving	Type	Actie
5. Bakeliet kast (stroomleverancier)	Advies	-
8. Pleisterwerk muren	Geen asbest	-
8.1 Code: MM-01	Mengmonster	-

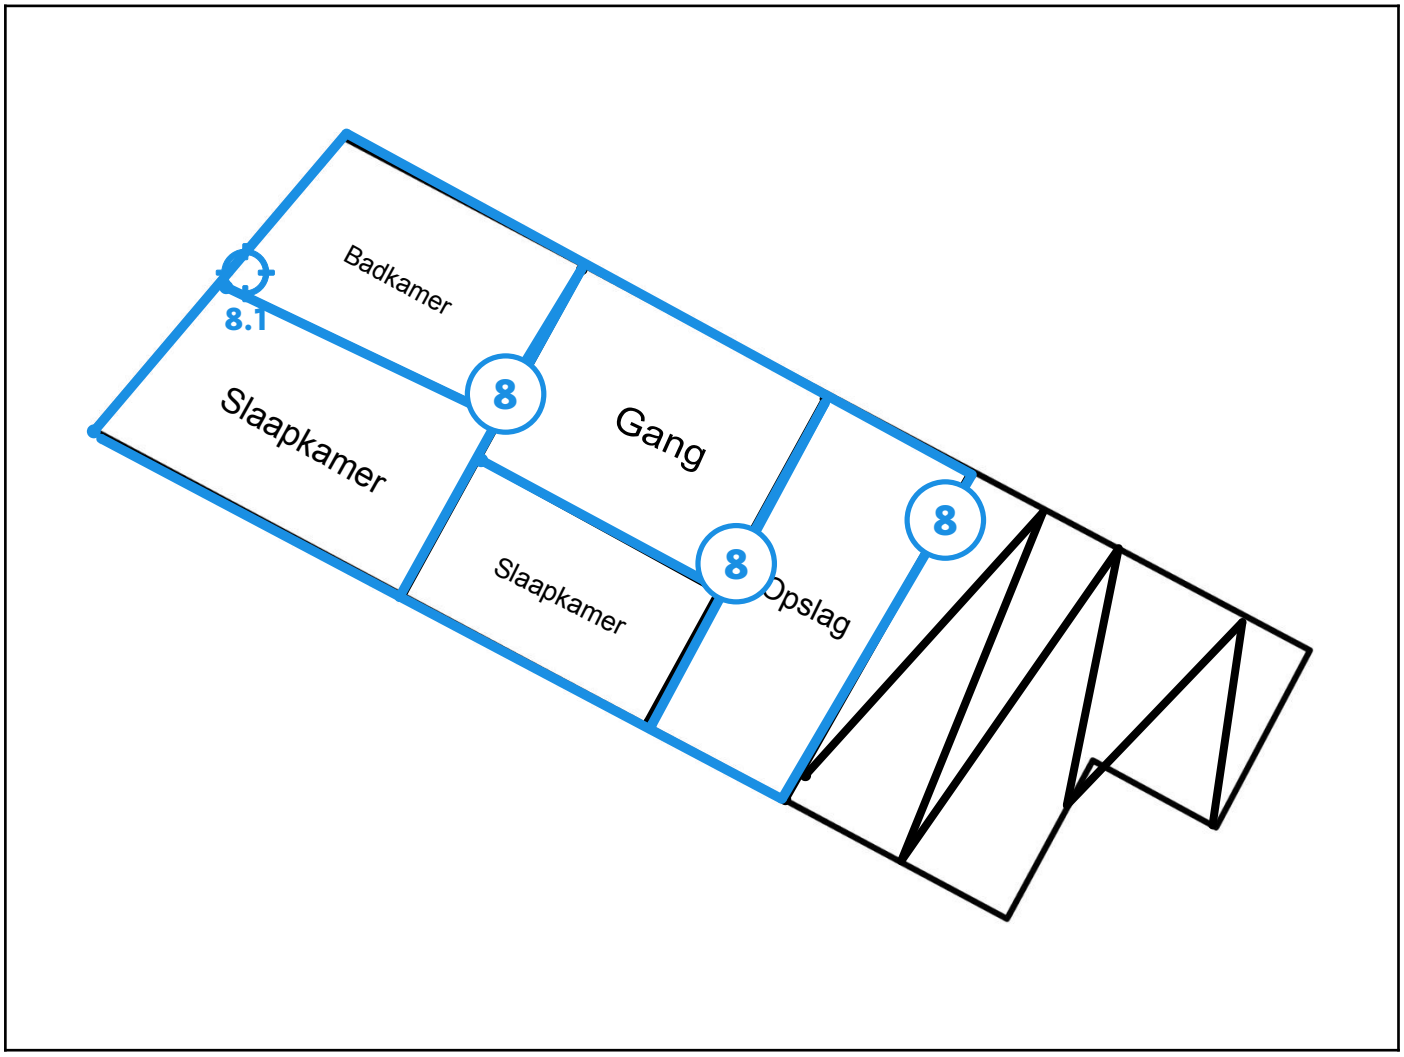
Plan 1.2: Hoofdgebouw plan V+1 Pleisterwerk muren

Beschrijving	Type	Actie
8. Pleisterwerk muren	Geen asbest	-
8.1 Code: MM-01	Mengmonster	-

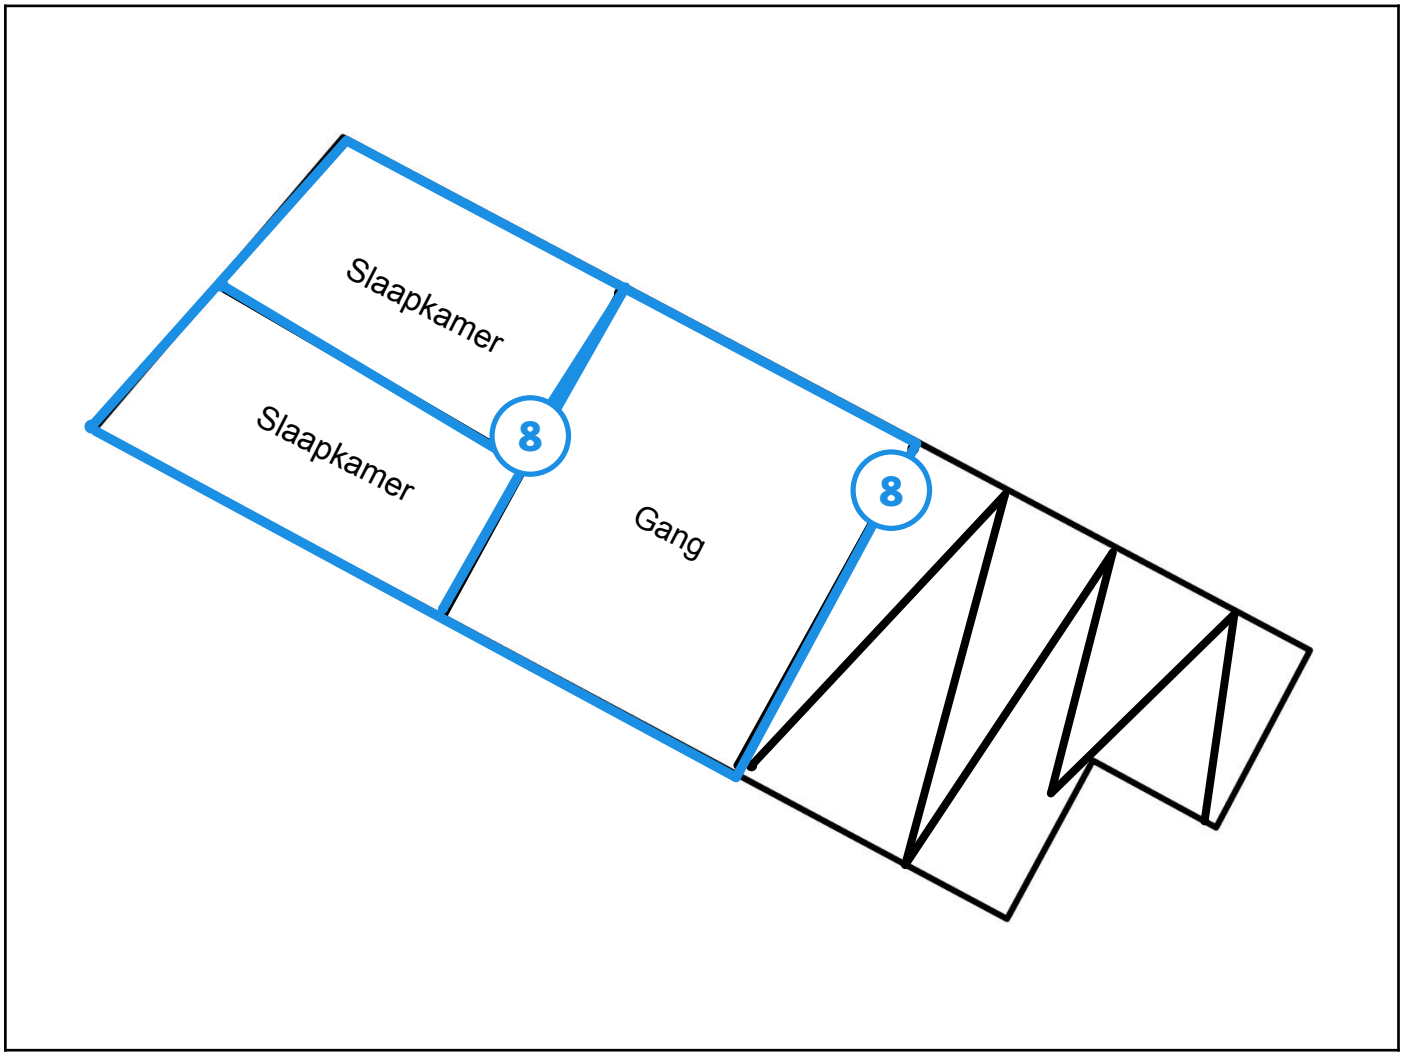
Plan 1.3: Hoofdgebouw plan V+2 Pleisterwerk muren

Beschrijving	Type	Actie
8. Pleisterwerk muren	Geen asbest	-

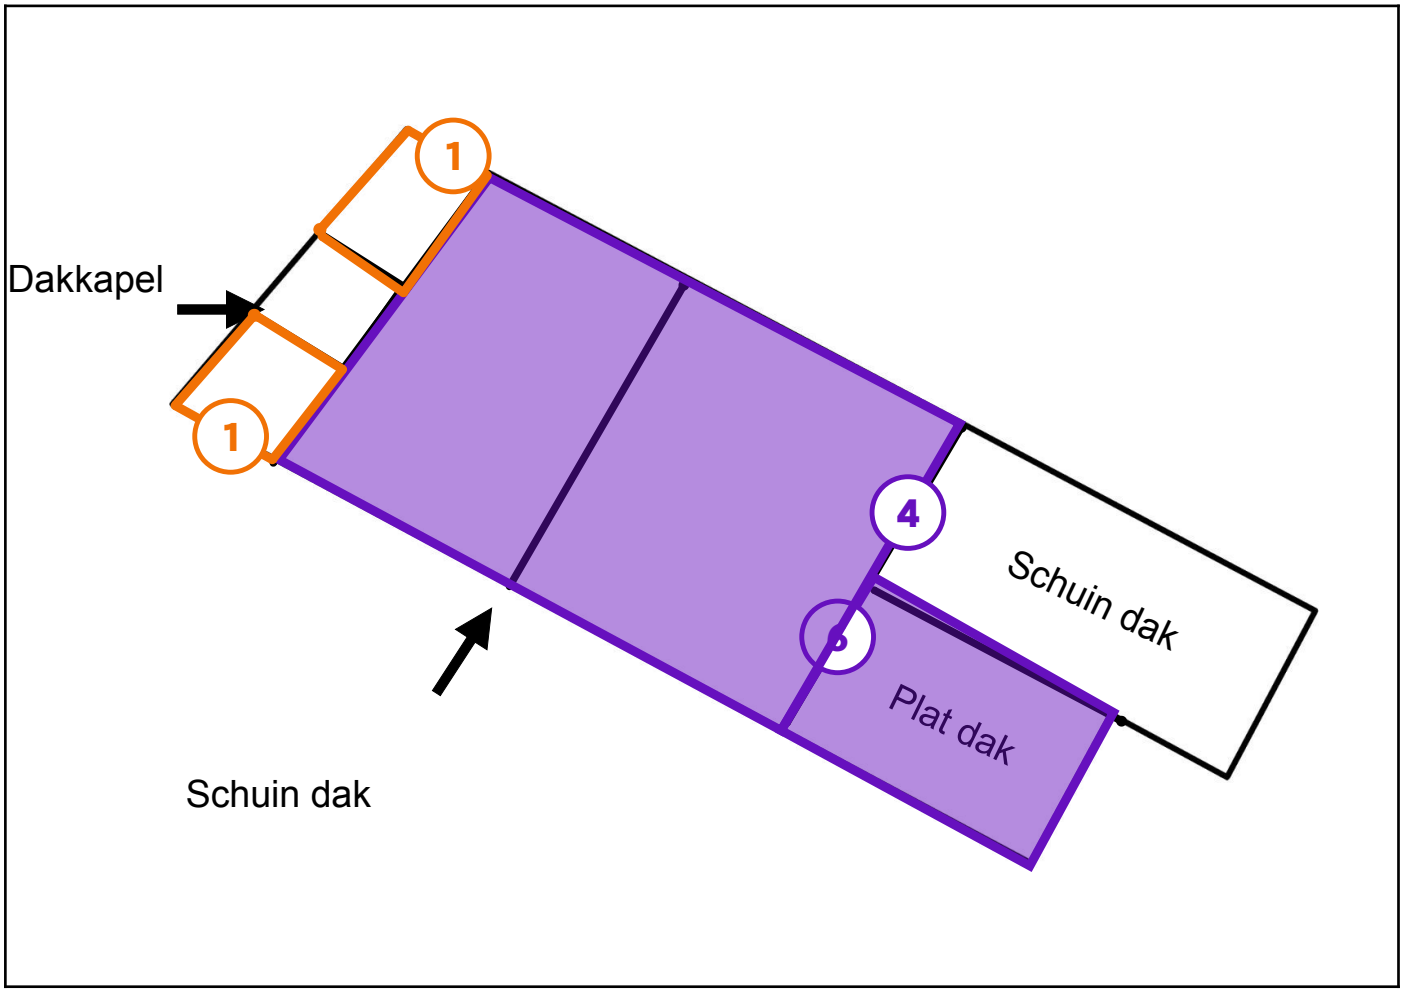
Plan 1.4: Hoofdgebouw plan dak

Beschrijving	Type	Actie
1. Leien (voorgevel)	Asbestmateriaal	Verwijderen
4. Tegelpannen	Advies	-
6. EPDM plat dak	Advies	-

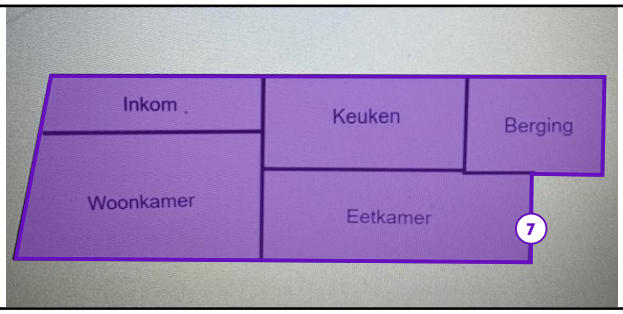
Plan 1.5: Hoofdgebouw plan V-0 Pleisterwerk plafond

Beschrijving	Type	Actie
7. Geen pleisterwerk plafond	Advies	-

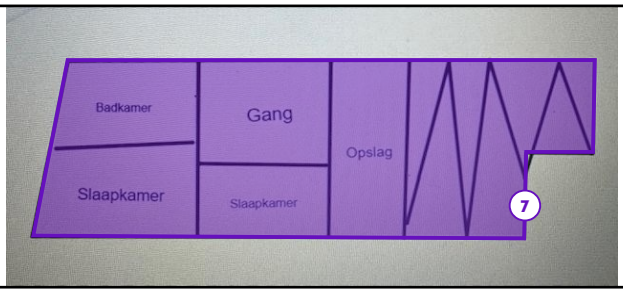
Plan 1.6: Hoofdgebouw plan V+1 Pleisterwerk plafond

Beschrijving	Type	Actie
7. Geen pleisterwerk plafond	Advies	-

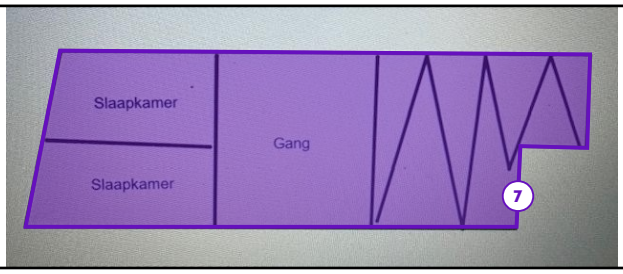
Plan 1.7: Hoofdgebouw plan V+2 Pleisterwerk plafond

Beschrijving	Type	Actie
7. Geen pleisterwerk plafond	Advies	-

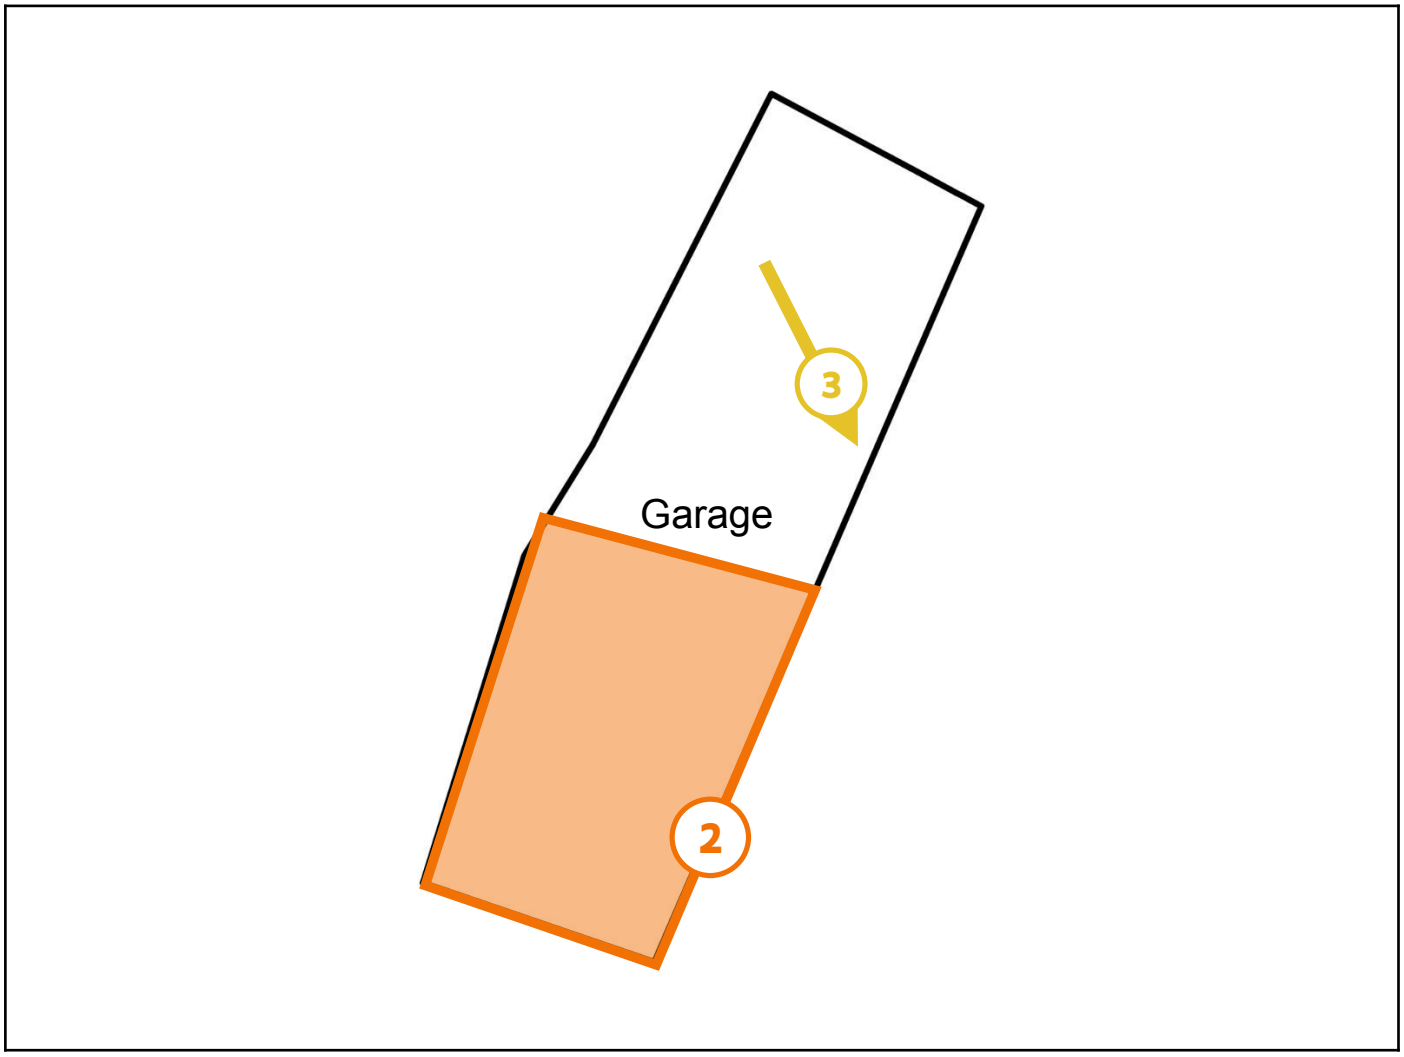
Plan 2.1: Bijgebouw plan garage

Beschrijving	Type	Actie
2. Golfplaten dak	Asbestmateriaal	Verwijderen
3. Bakeliet toepassing	Asbestmateriaal	Zorgvuldig beheren

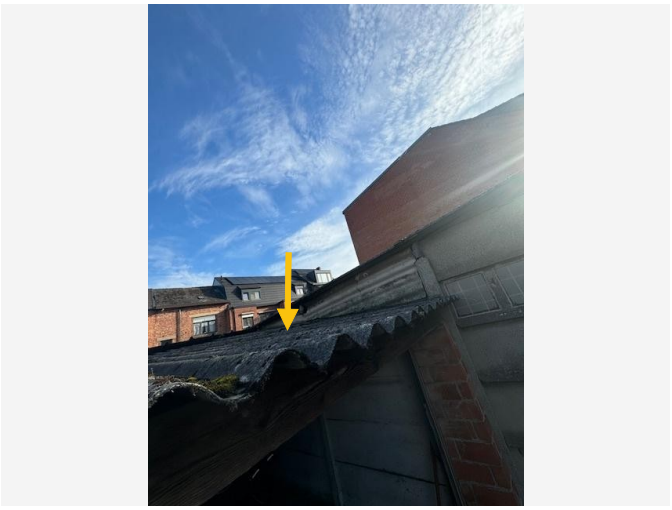
Fiche 2: Golfplaten dak

Het asbestmateriaal valt onder de mijlpaal van 2034.

Eindbeoordeling materiaalrisico	Verhoogd materiaalrisico en/of verhoogde kans op vezelvrijgave

Gebondenheid	Categorie 1: hechtgebonden in oorsprong
Asbestsoort (vezeltype)	Crocidoliet aanwezig
Asbestconcentratie	Laag (< 50%)
Afschermingsgraad van het gehele materiaal	Geheel of deels vrij aan de buitenlucht
Toestand van het materiaal	Matig beschadigd, matig verweerd

- Verwijder dit asbestmateriaal zo snel mogelijk. Volg de toestand goed op.
- Hemelwater dat afspoelt van asbestcement daken of gevels kan asbestdeeltjes bevatten. Gebruik het enkel voor gesloten circuits (bv. spoelen toiletten). Reinig na het vervangen van het dak of de gevel de dakgoten en regenwaterput of -ton om asbesthoudend sediment of slib te verwijderen

- Eenvoudige handelingen: mag via doe-het-zelf of door werknemer(s) met opleidingsattest eenvoudige handelingen
  Betreft een hechtgebonden asbestoepassing die in zijn geheel verwijderd kan worden zonder het materiaal te moeten beschadigen. Zorg voor voldoender PBM en dat er niemand in de nabije omgeving is, golfplaten dubbel verpakt afvoeren bij de juiste instantie.

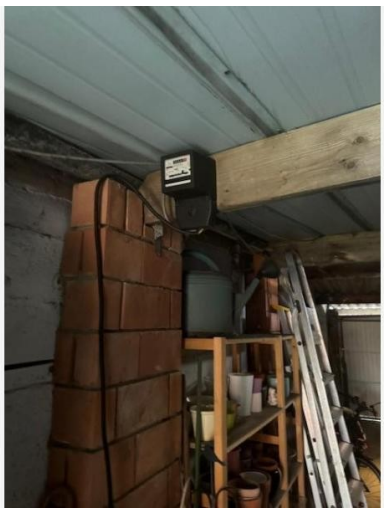
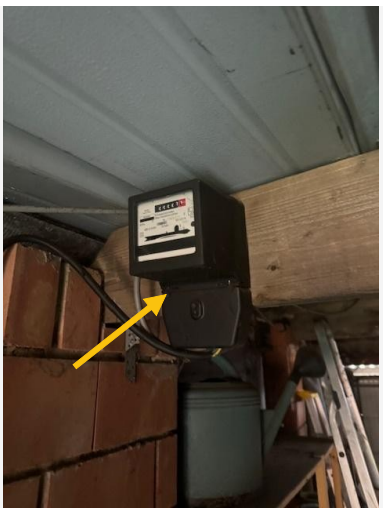
Fiche 3: Bakeliet toepassing

Het asbestmateriaal valt onder de mijlpaal van 2040.

Eindbeoordeling materiaalrisico	Laag materiaalrisico en/of verlaagde kans op vezelvrijgave

Gebondenheid	Categorie 1: hechtgebonden in oorsprong
Asbestsoort (vezeltype)	Crocidoliet aanwezig
Asbestconcentratie	Laag (< 50%)
Afschermingsgraad van het gehele materiaal	Geheel of deels (ook) vrij aan de binnenlucht
Toestand van het materiaal	Onbeschadigd, niet verweerd

- Zorg voor een veilig beheer. Vermijd het beschadigen van het asbestmateriaal. Controleer de toestand jaarlijks op wijzigingen.
- Voer bijkomende staalname(s) uit.

- Eenvoudige handelingen: mag via doe-het-zelf of door werknemer(s) met opleidingsattest eenvoudige handelingen
  Deze bakeliet teller kan eenvoudig verwijderd worden, zorg voor voldoende PBM en dat er niemand in de nabije omgeving is.

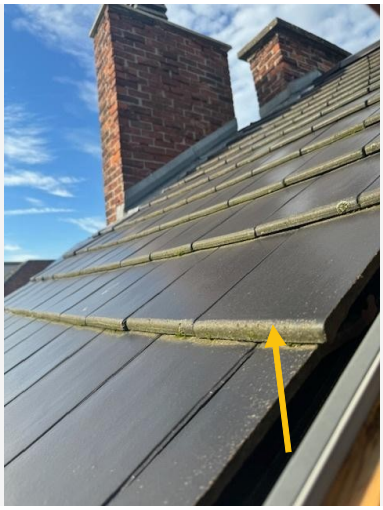
Fiche 4: Tegelpannen

Deze dekbedekking zijn geen leien maar tegelpannen, deze zijn niet asbest verdacht.
