Asbestinventarisattest

Kleine Breemstraat 36, 3500 Hasselt

Attestnummer : **20251208-000051.000**
Uitgegeven op : **08.12.2025**
Geldig tot : **08.12.2035**

Niet-asbestveilig

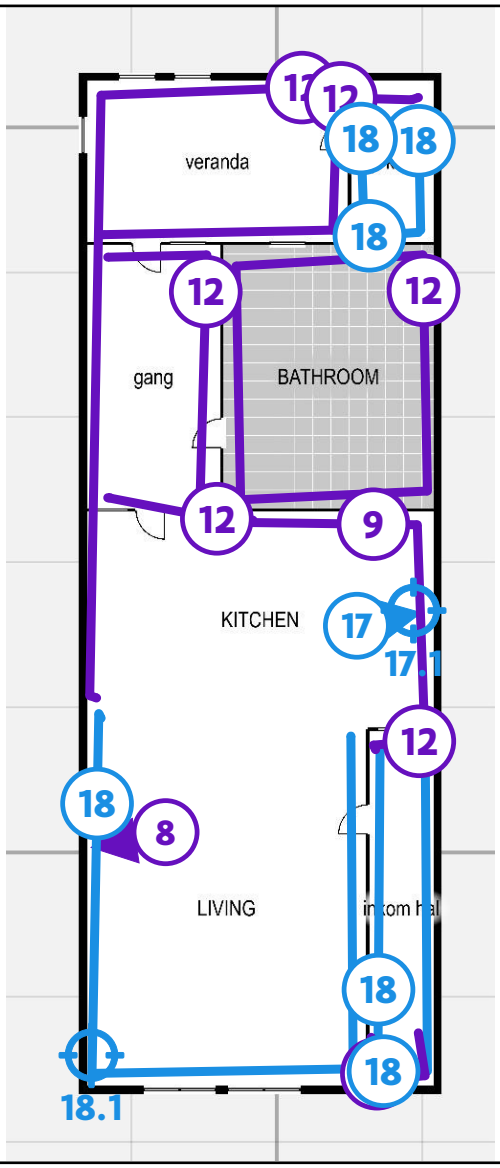
Plan 1.1: Gelijkvloers

Beschrijving	Type	Actie
8. Schouw	Beperking	-
9. Lijm fiancetegels regels	Advies	-
12. Valse wand	Advies	-
17. Anti dreun	Geen asbest	-
17.1 Code: pm02	Puntmonster	-

18. Pleister muur	Geen asbest	-
18.1 Code: mm01	Mengmonster	-

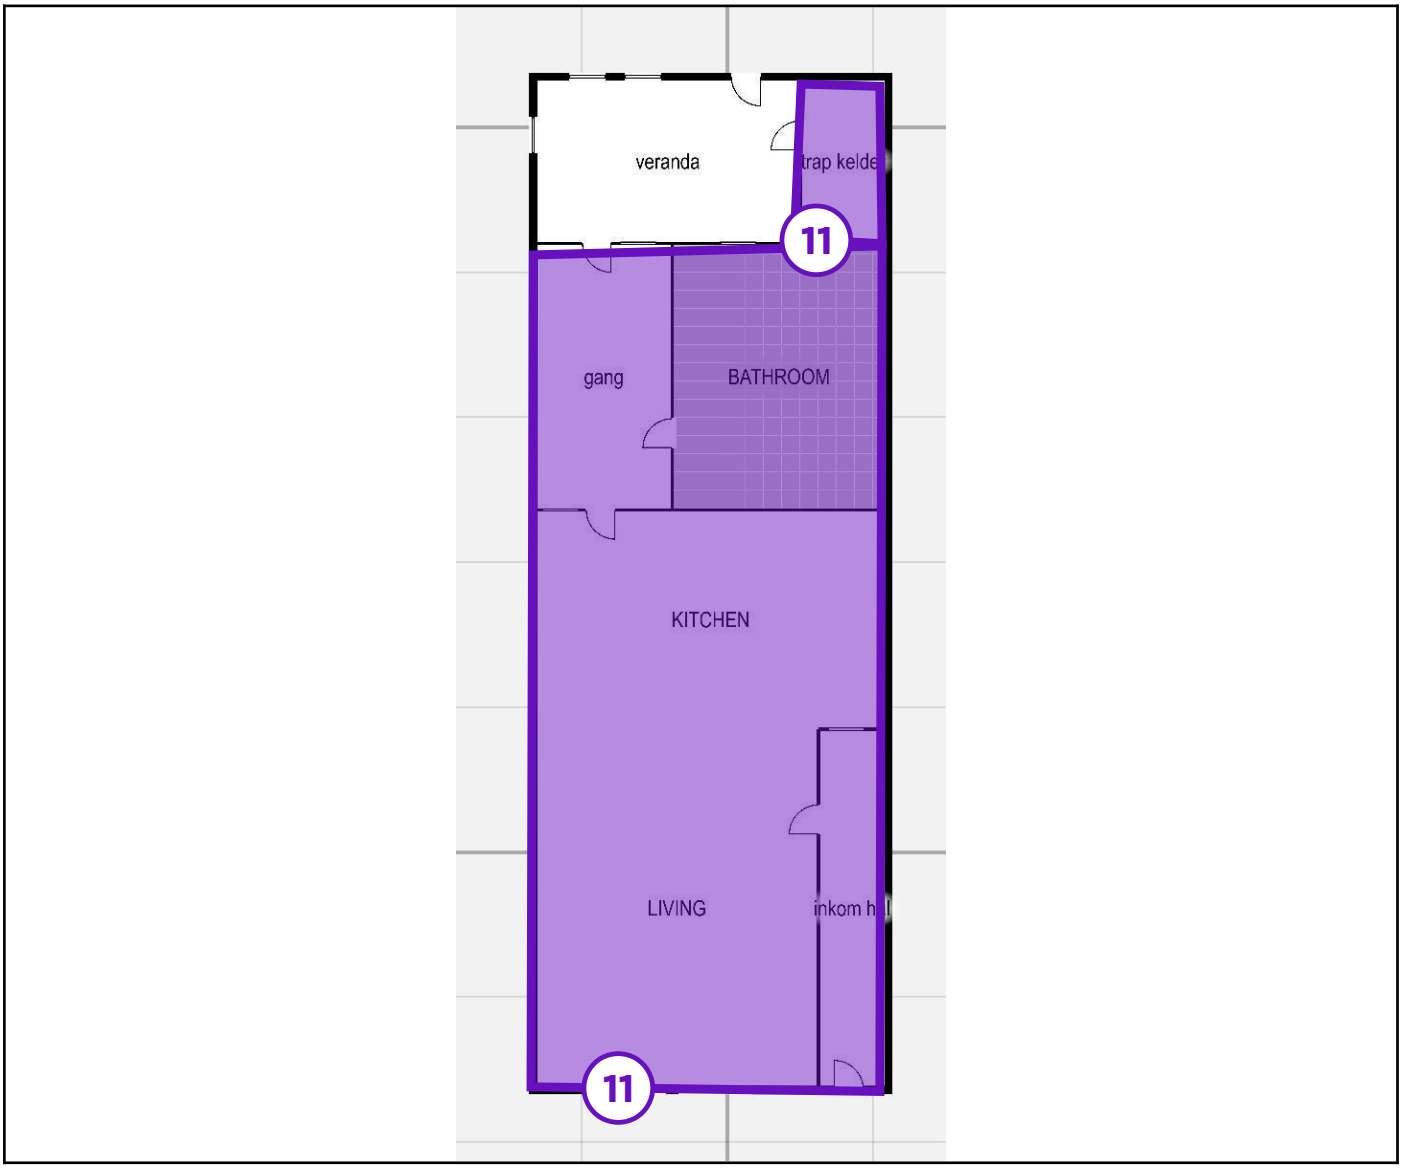
Plan 1.2: Gelijkvloers

Beschrijving	Type	Actie
11. Vals plafond	Advies	-

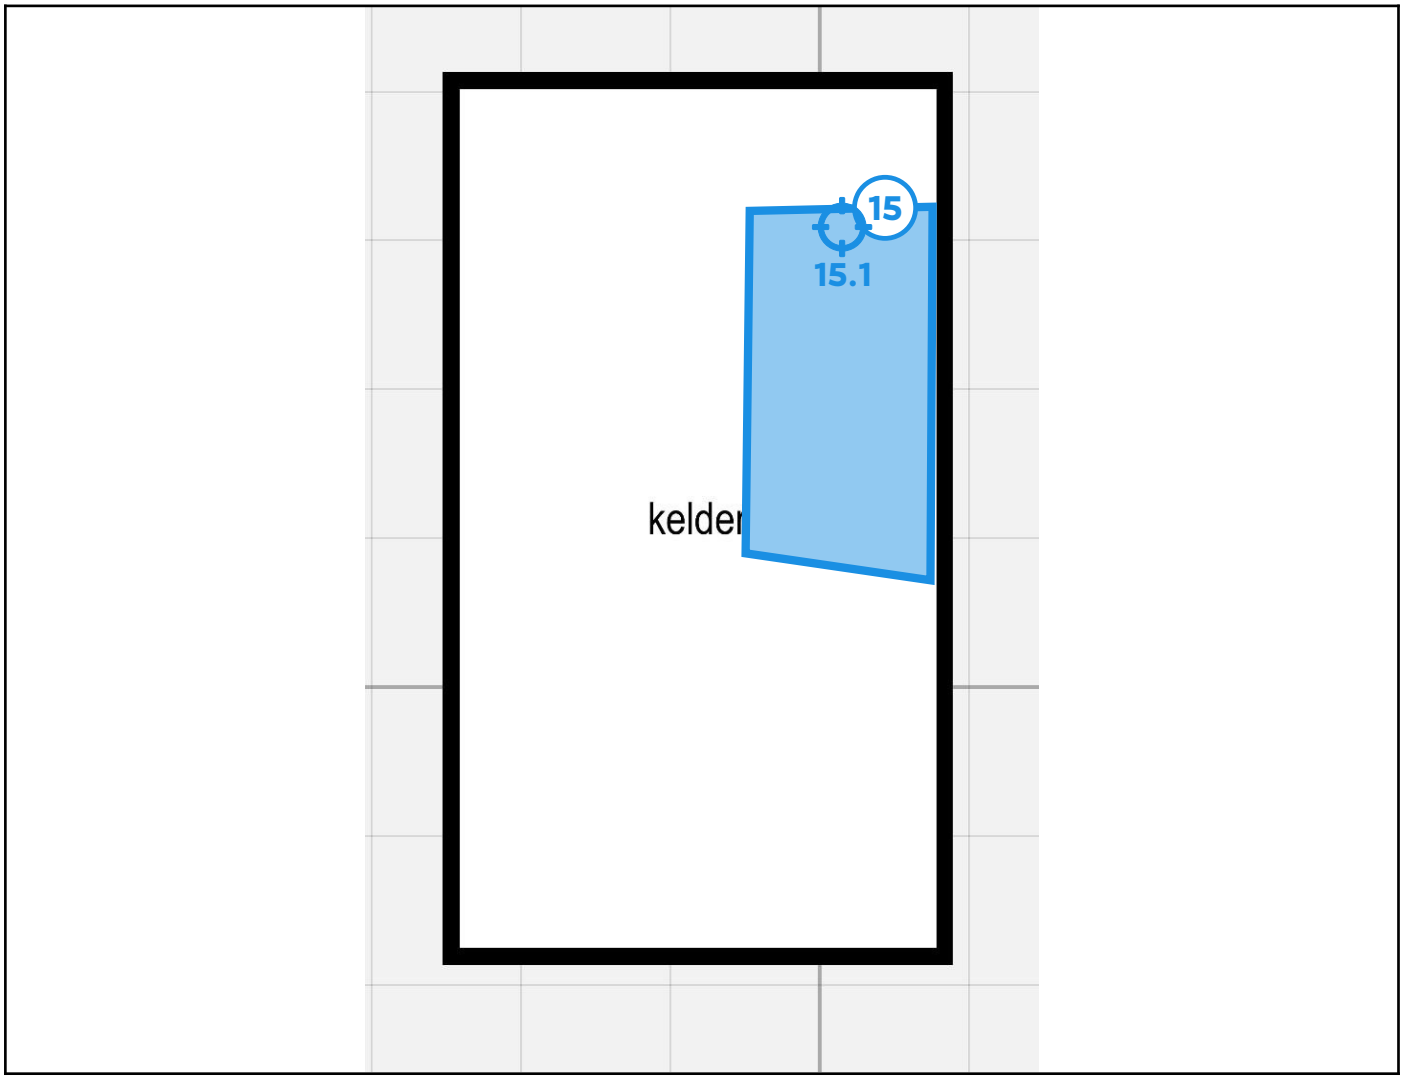
Plan 1.4: Kelder

Beschrijving	Type	Actie
15. Vinyl trap kelder	Geen asbest	-
15.1 Code: pm05	Puntmonster	-

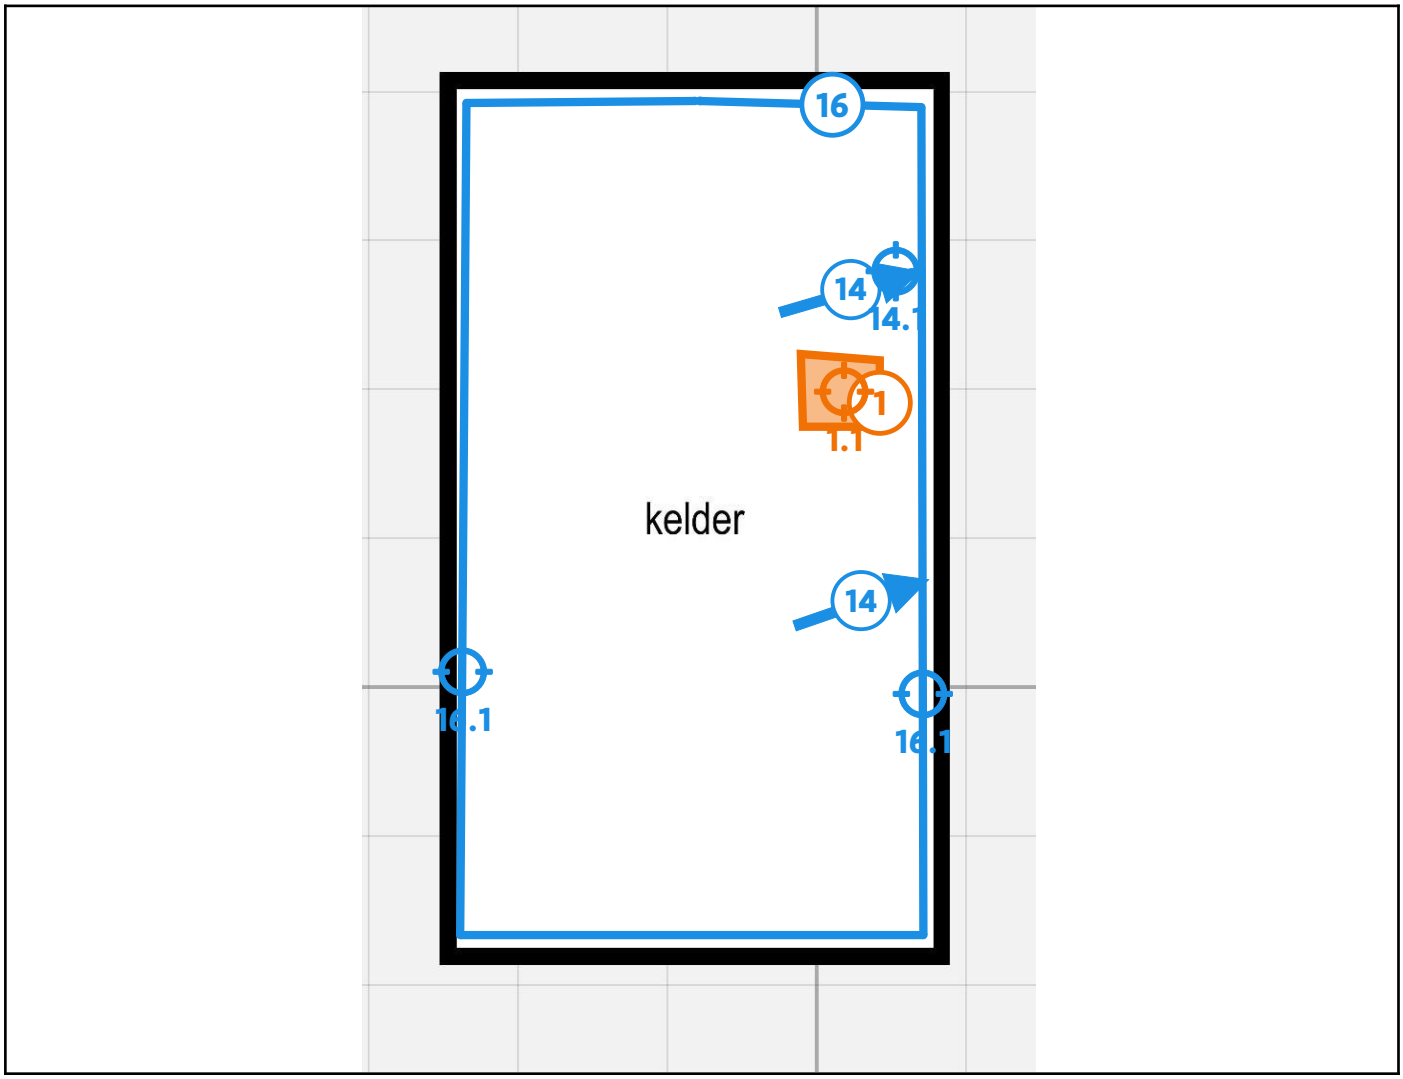
Plan 1.5: Kelder

Beschrijving	Type	Actie
1. Plaat kelder	Asbestmateriaal	Verwijderen
1.1 Code: pm06	Puntmonster	-
14. Buizen kelder	Geen asbest	-
14.1 Code: pm03	Puntmonster	-
16. Cementering kelder	Geen asbest	-
16.1 Code: mm03	Mengmonster	-

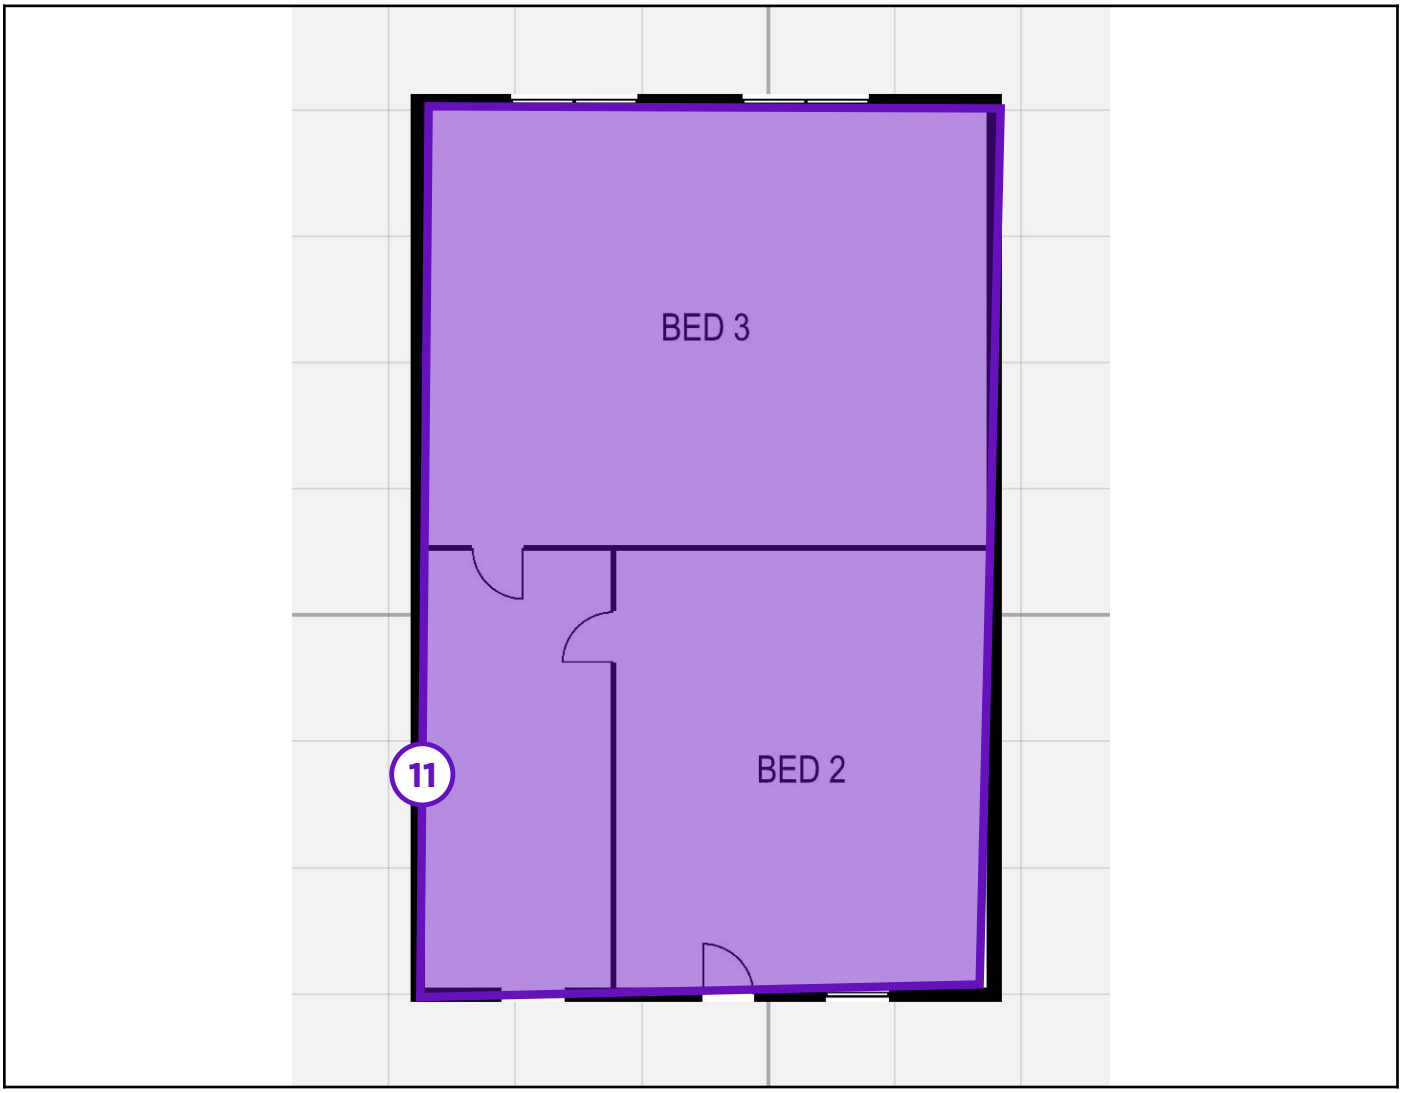
Plan 1.6: Eerste verdiep

Beschrijving	Type	Actie
11. Vals plafond	Advies	-

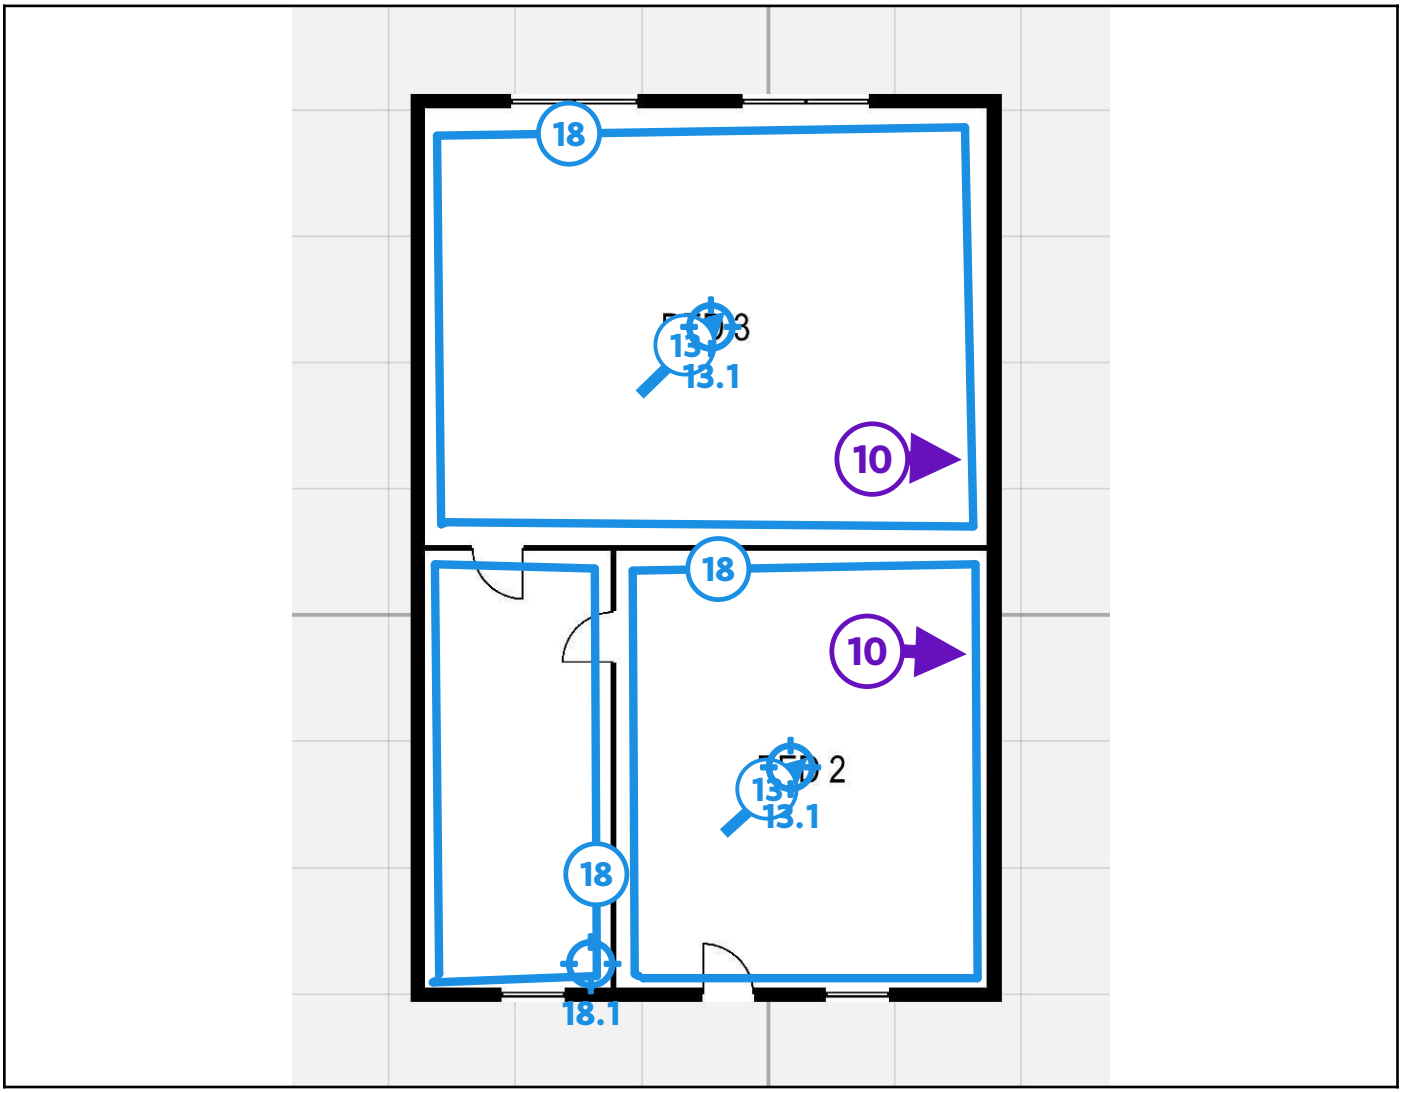
Plan 1.7: Eerste verdiep

Beschrijving	Type	Actie
10. Oude verwarmingen	Advies	-
13. Rozet	Geen asbest	-
13.1 Code: mm02	Mengmonster	-
18. Pleister muur	Geen asbest	-
18.1 Code: mm01	Mengmonster	-

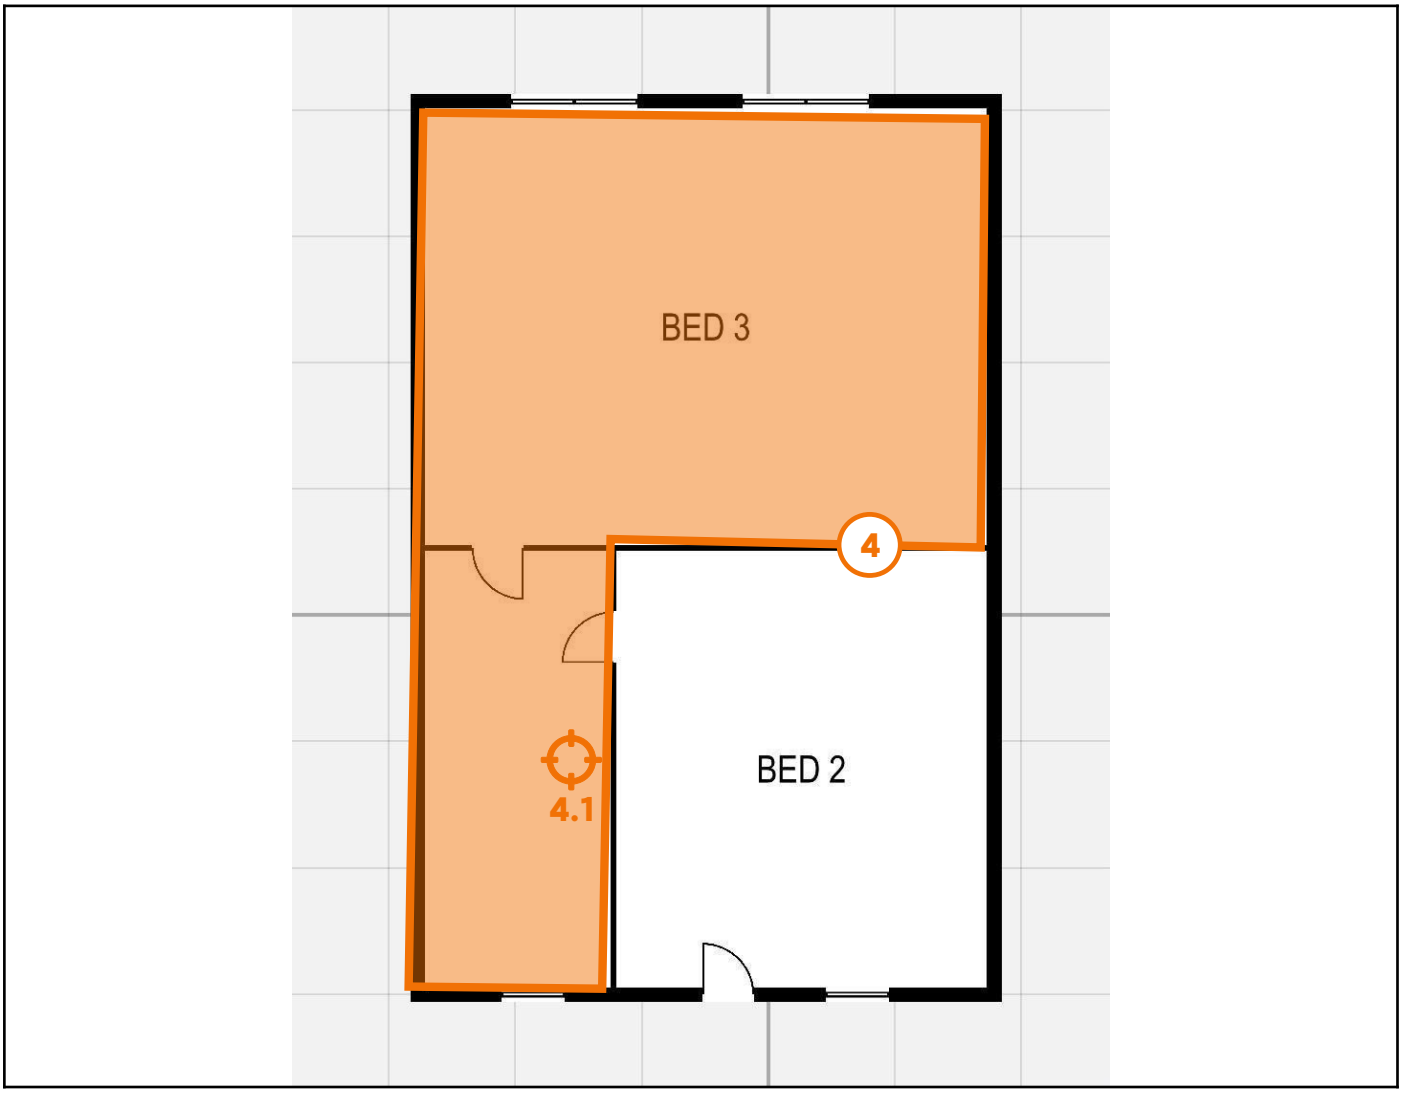
Plan 1.8: Eerste verdiep

Beschrijving	Type	Actie
4. Vinyl rood eerste verdiep	Asbestmateriaal	Verwijderen
4.1 Code: pm08	Puntmonster	-

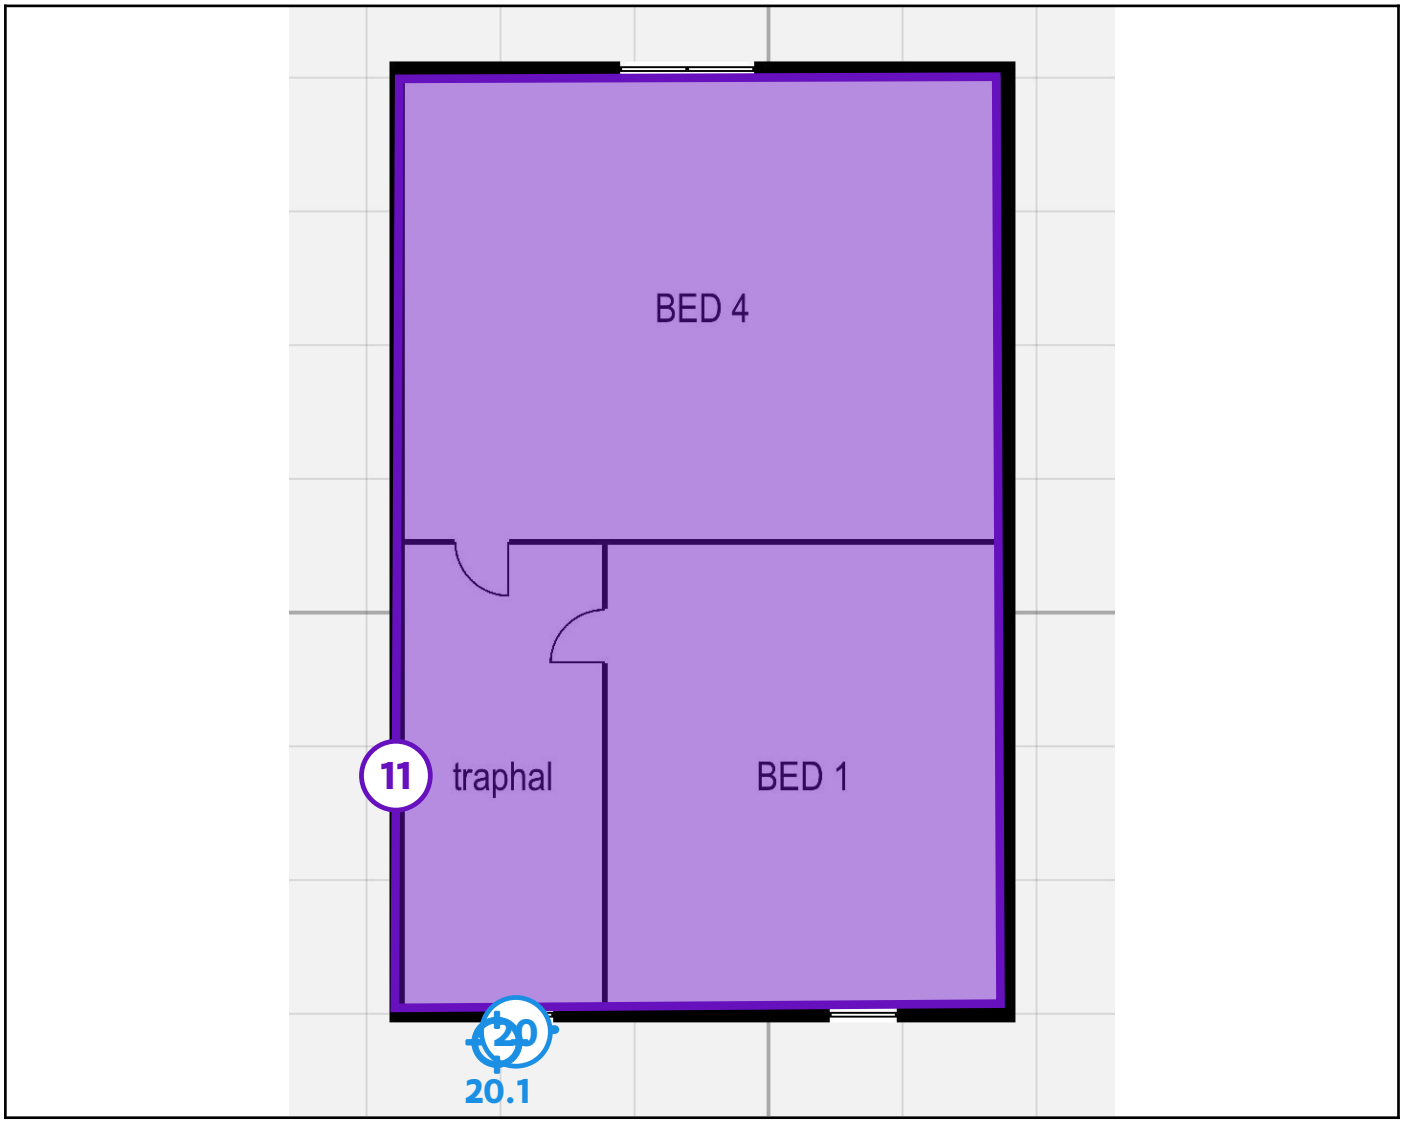
Plan 1.9: 2de verdiep

Beschrijving	Type	Actie
11. Vals plafond	Advies	-
20. Vensterbank buiten	Geen asbest	-
20.1 Code: pm07	Puntmonster	-

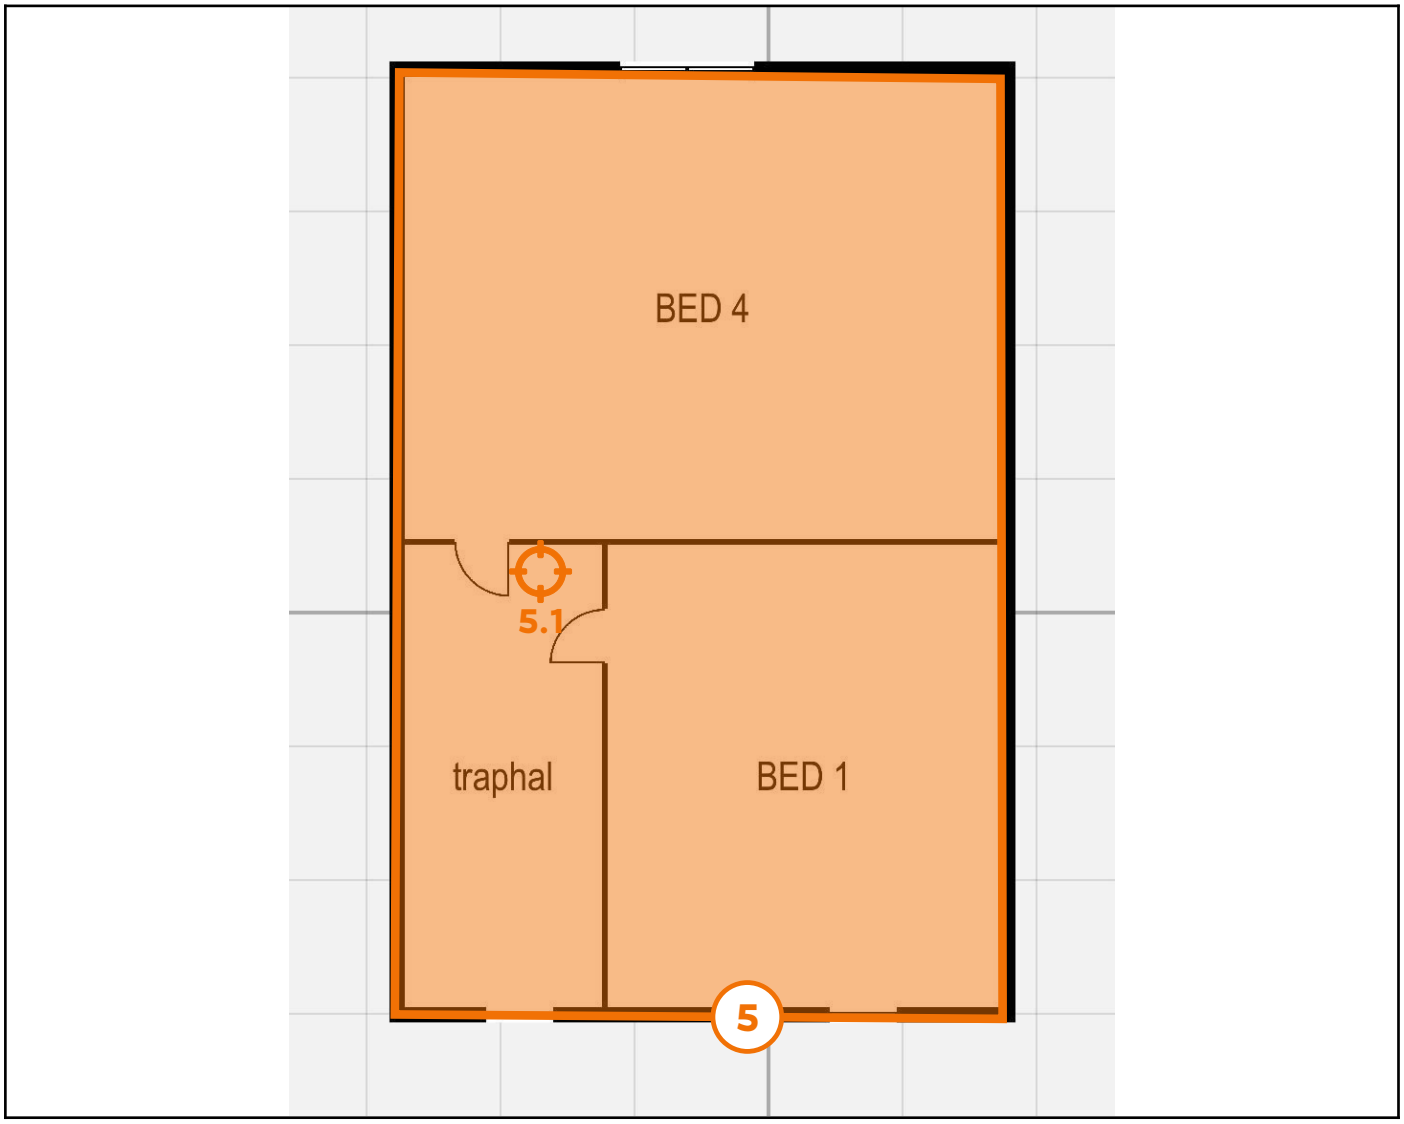
Plan 1.10: 2de verdiep

Beschrijving	Type	Actie
5. Vinyl groen verdiep 2	Asbestmateriaal	Verwijderen
5.1 Code: pm04	Puntmonster	-

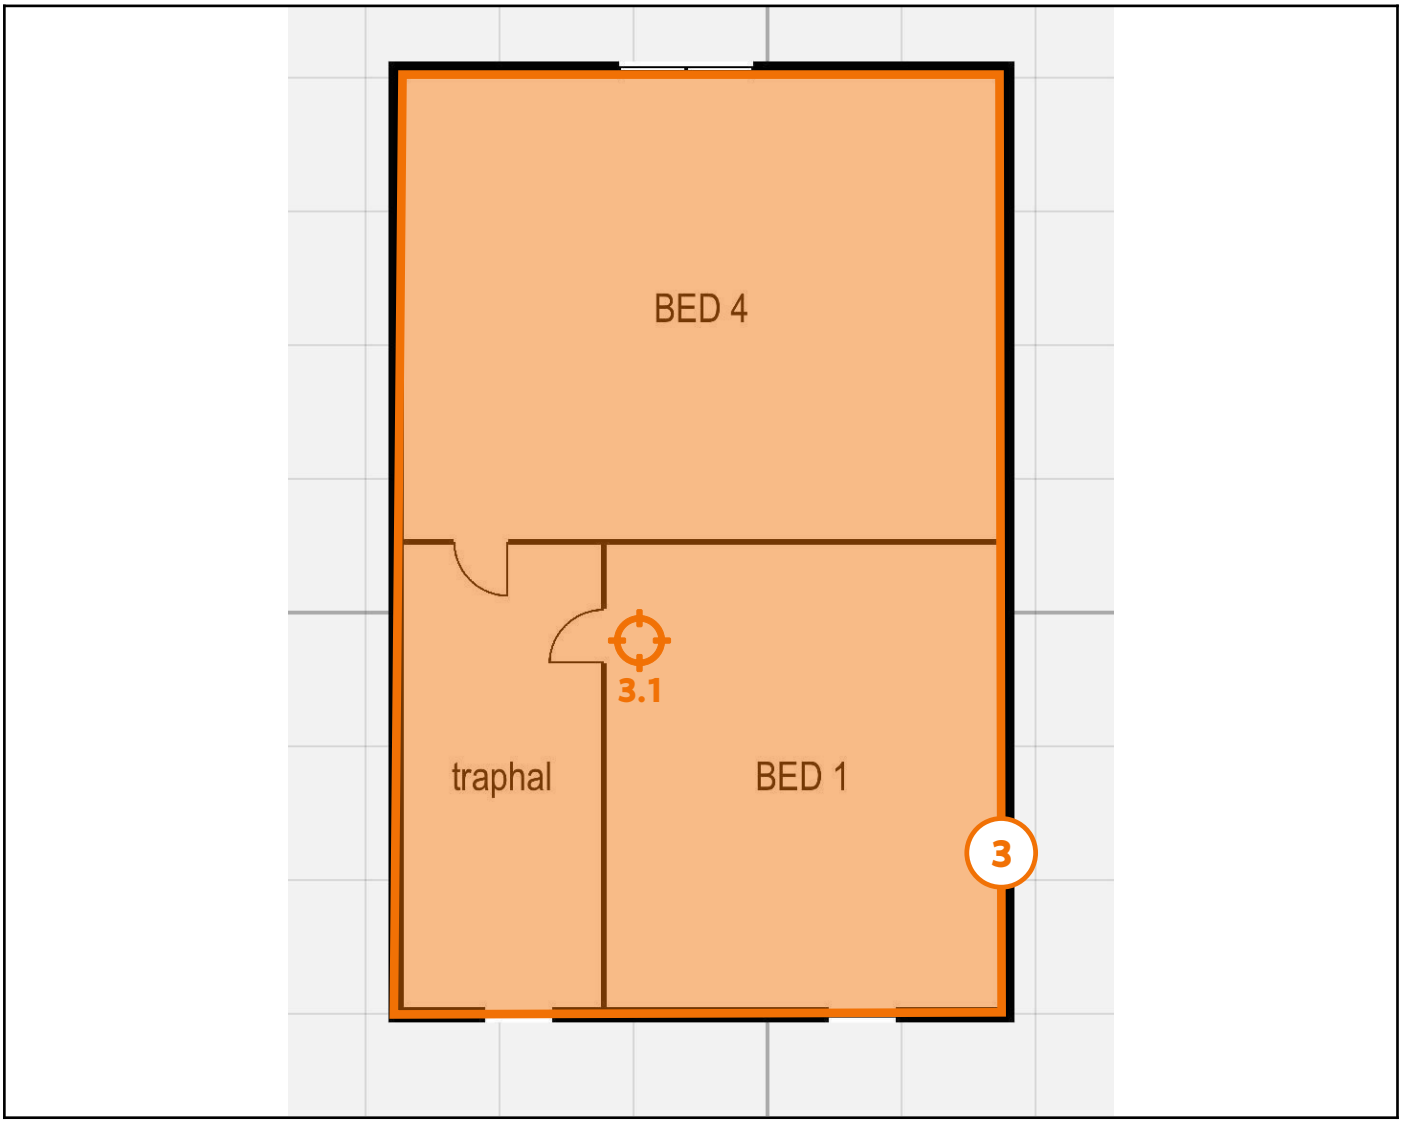
Plan 1.11: 2de verdiep

Beschrijving	Type	Actie
3. Onderdak leien	Asbestmateriaal	Verwijderen
3.1 Code: pm01	Puntmonster	-

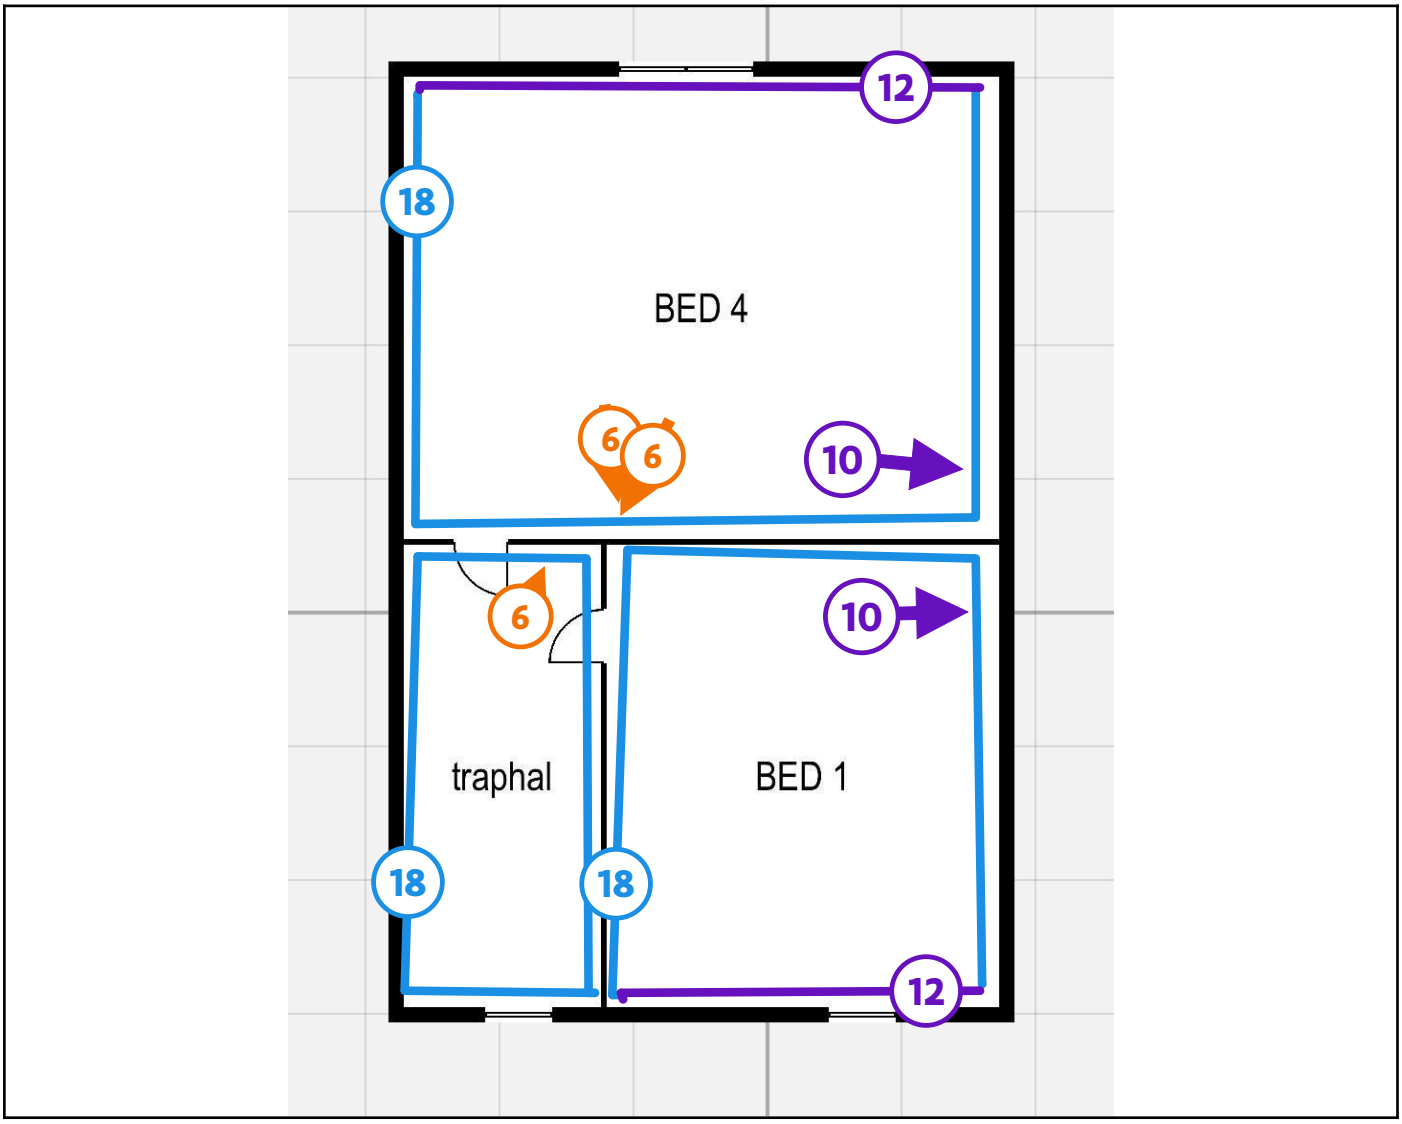
Plan 1.12: 2de verdiep

Beschrijving	Type	Actie
6. Bakkeliet	Asbestmateriaal	Verwijderen
10. Oude verwarmingen	Advies	-
12. Valse wand	Advies	-
18. Pleister muur	Geen asbest	-

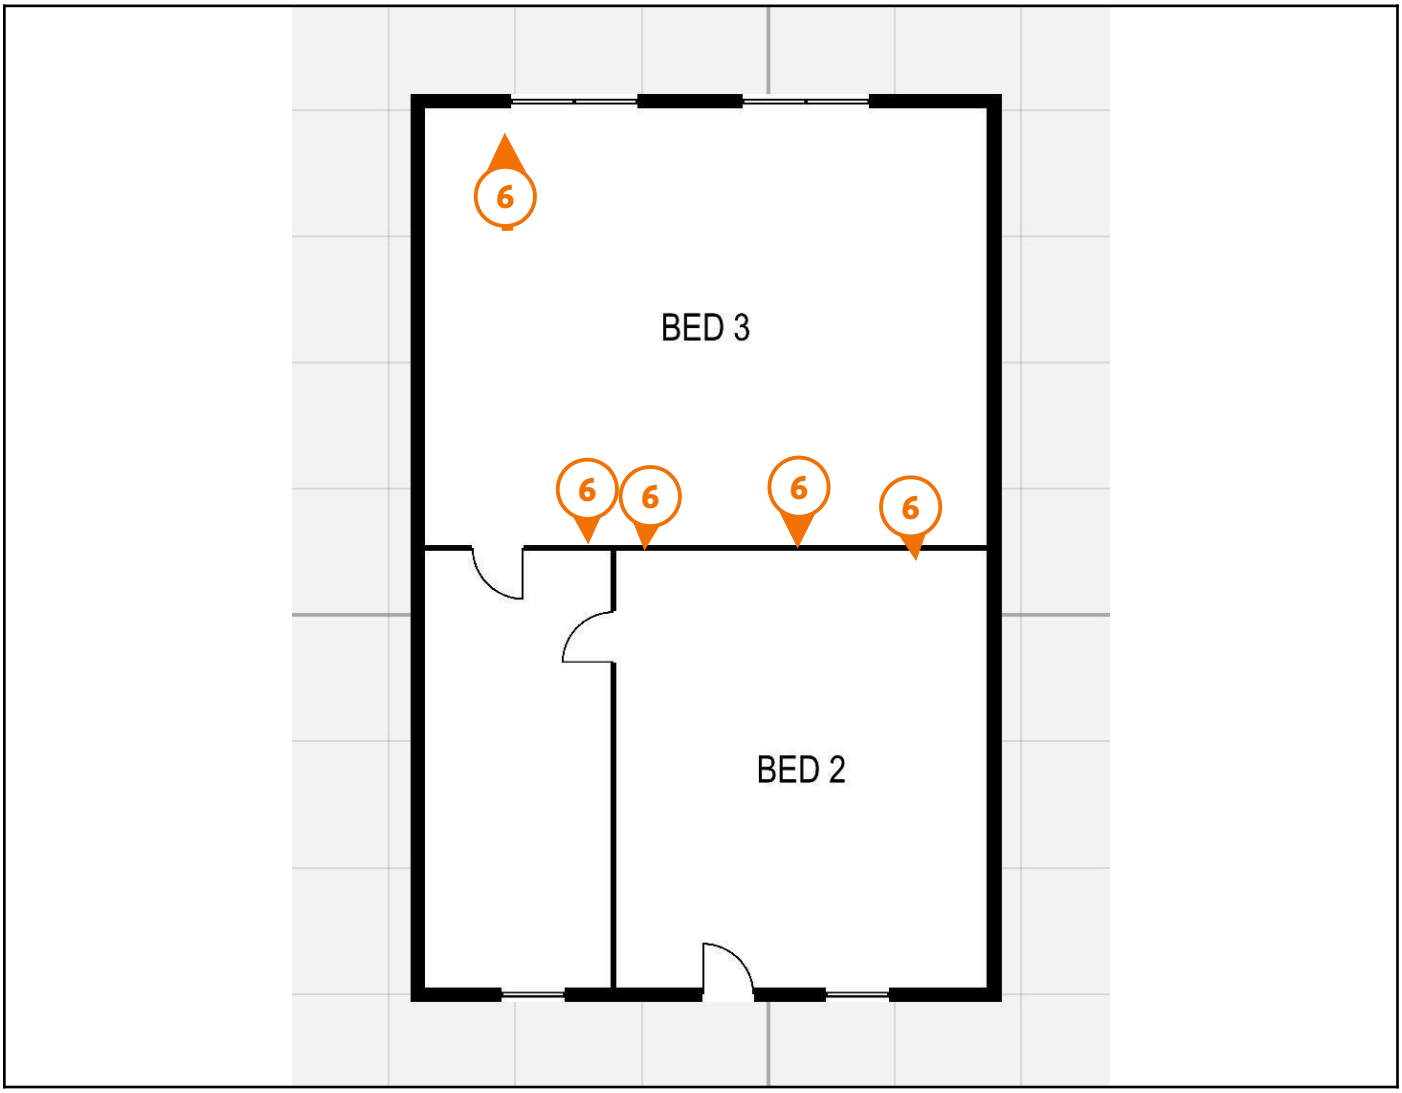
Plan 1.13: Eerste verdiep

Beschrijving	Type	Actie
6. Bakkeliet	Asbestmateriaal	Verwijderen

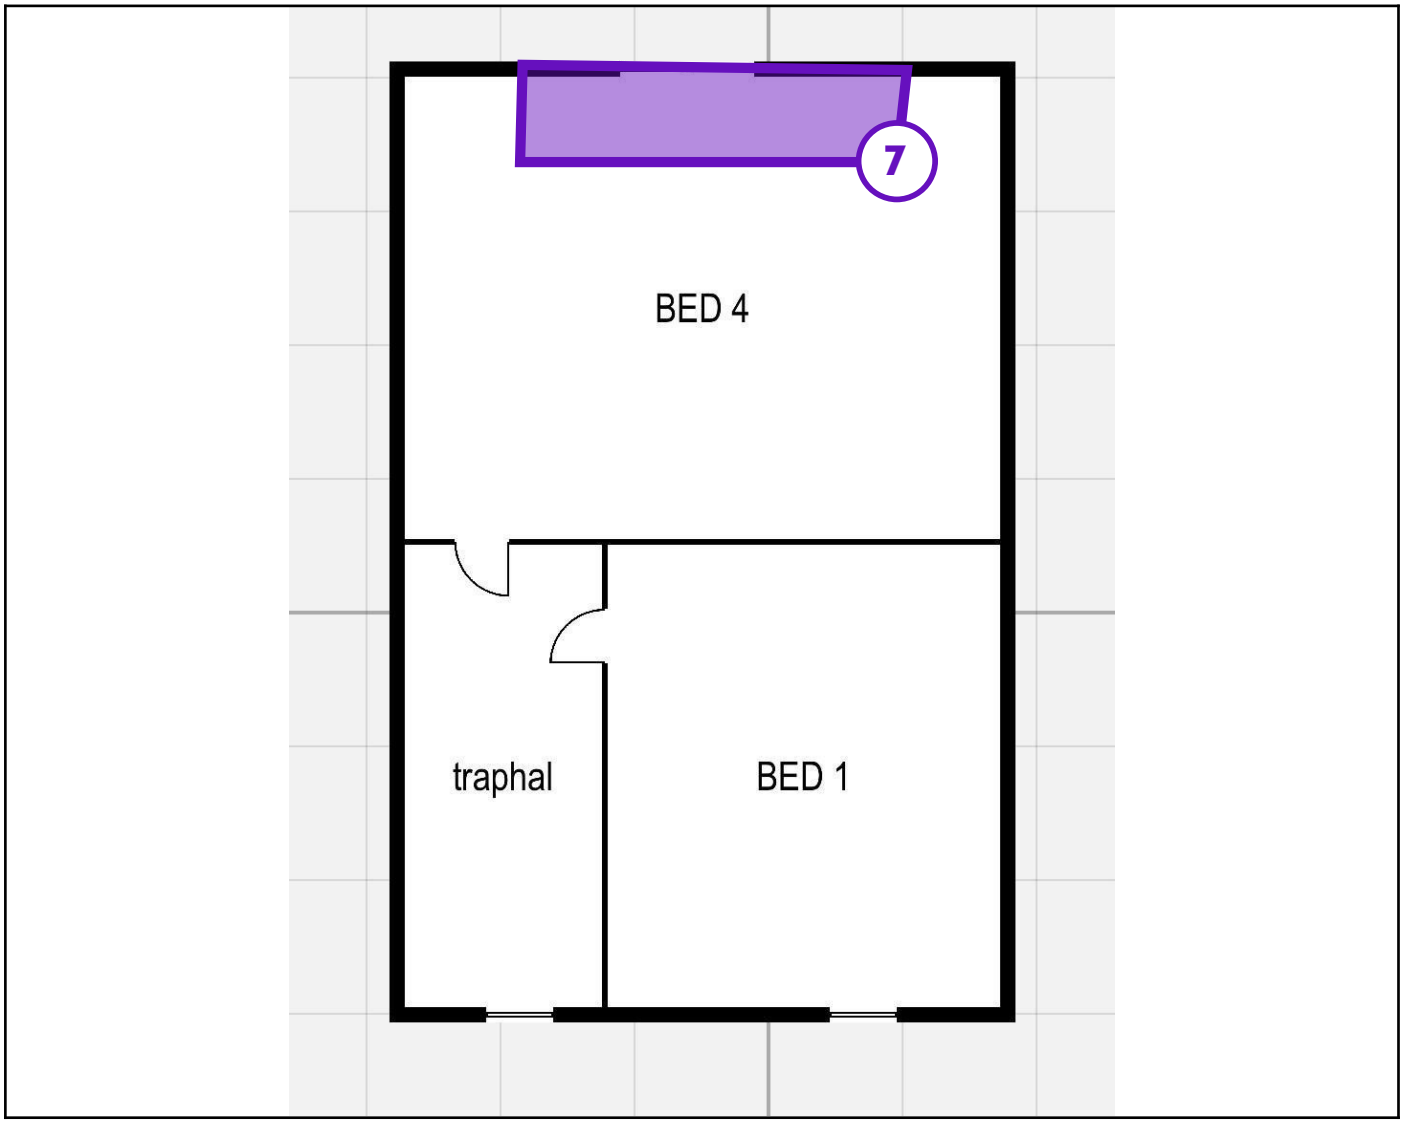
Plan 1.14: 2de verdiep

Beschrijving	Type	Actie
7. platdak op dakkapel	Beperking	-

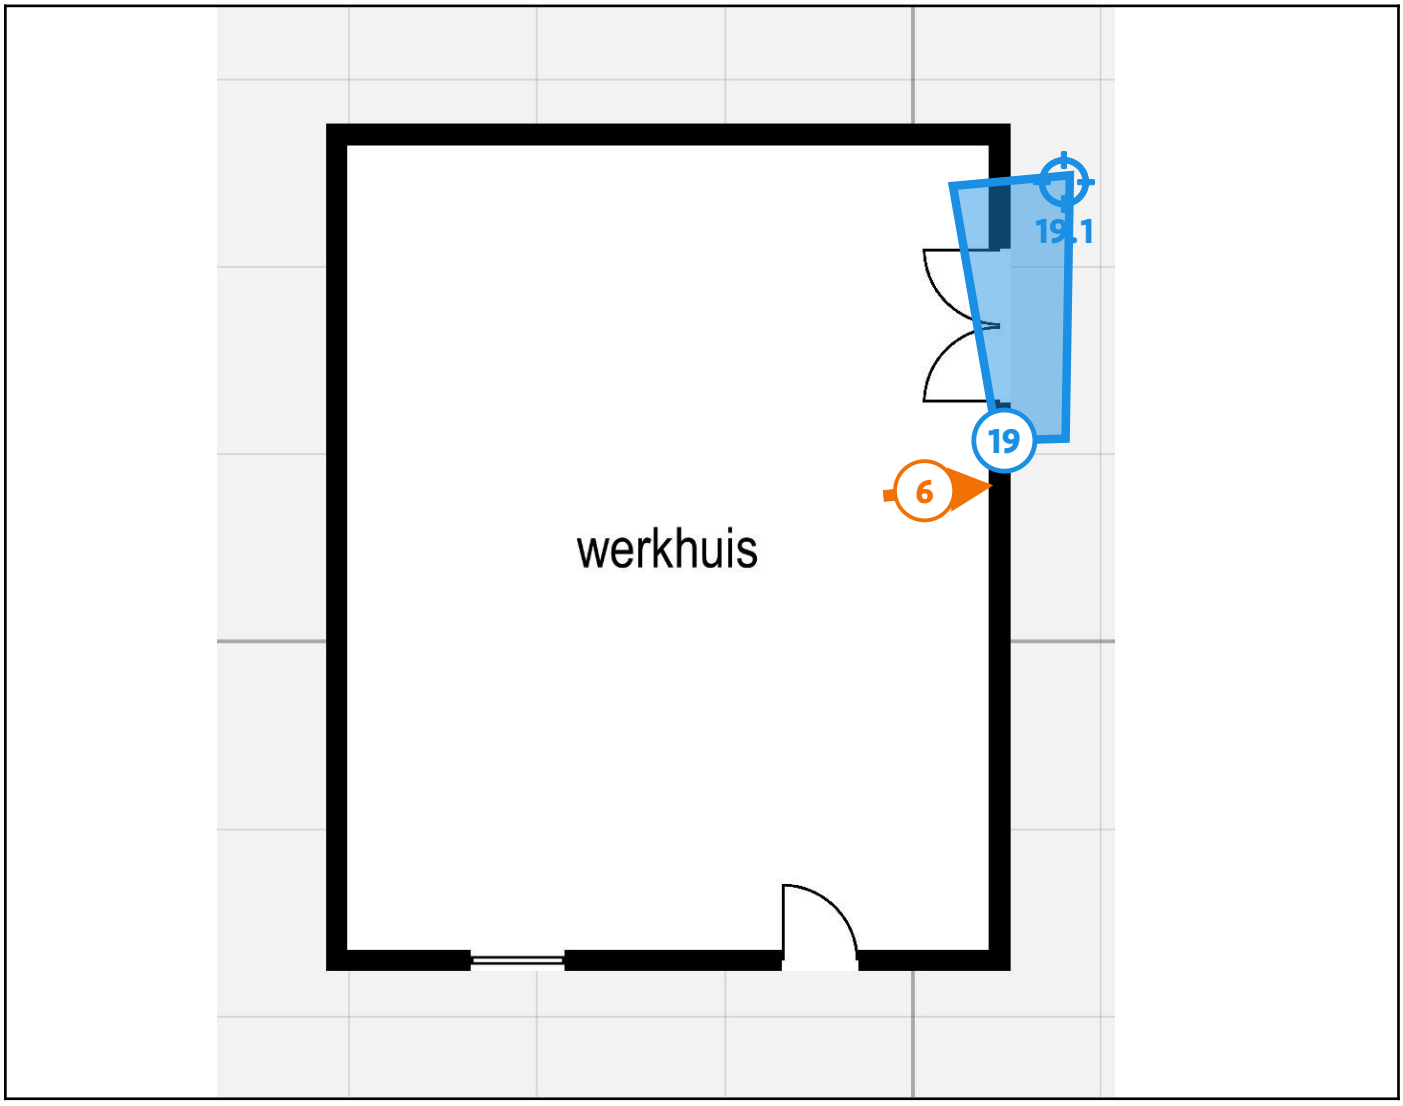
Plan 2.1: Werkhuis

Beschrijving	Type	Actie
6. Bakkeliet	Asbestmateriaal	Verwijderen
19. Roofing werk huis	Geen asbest	-
19.1 Code: pm09	Puntmonster	-

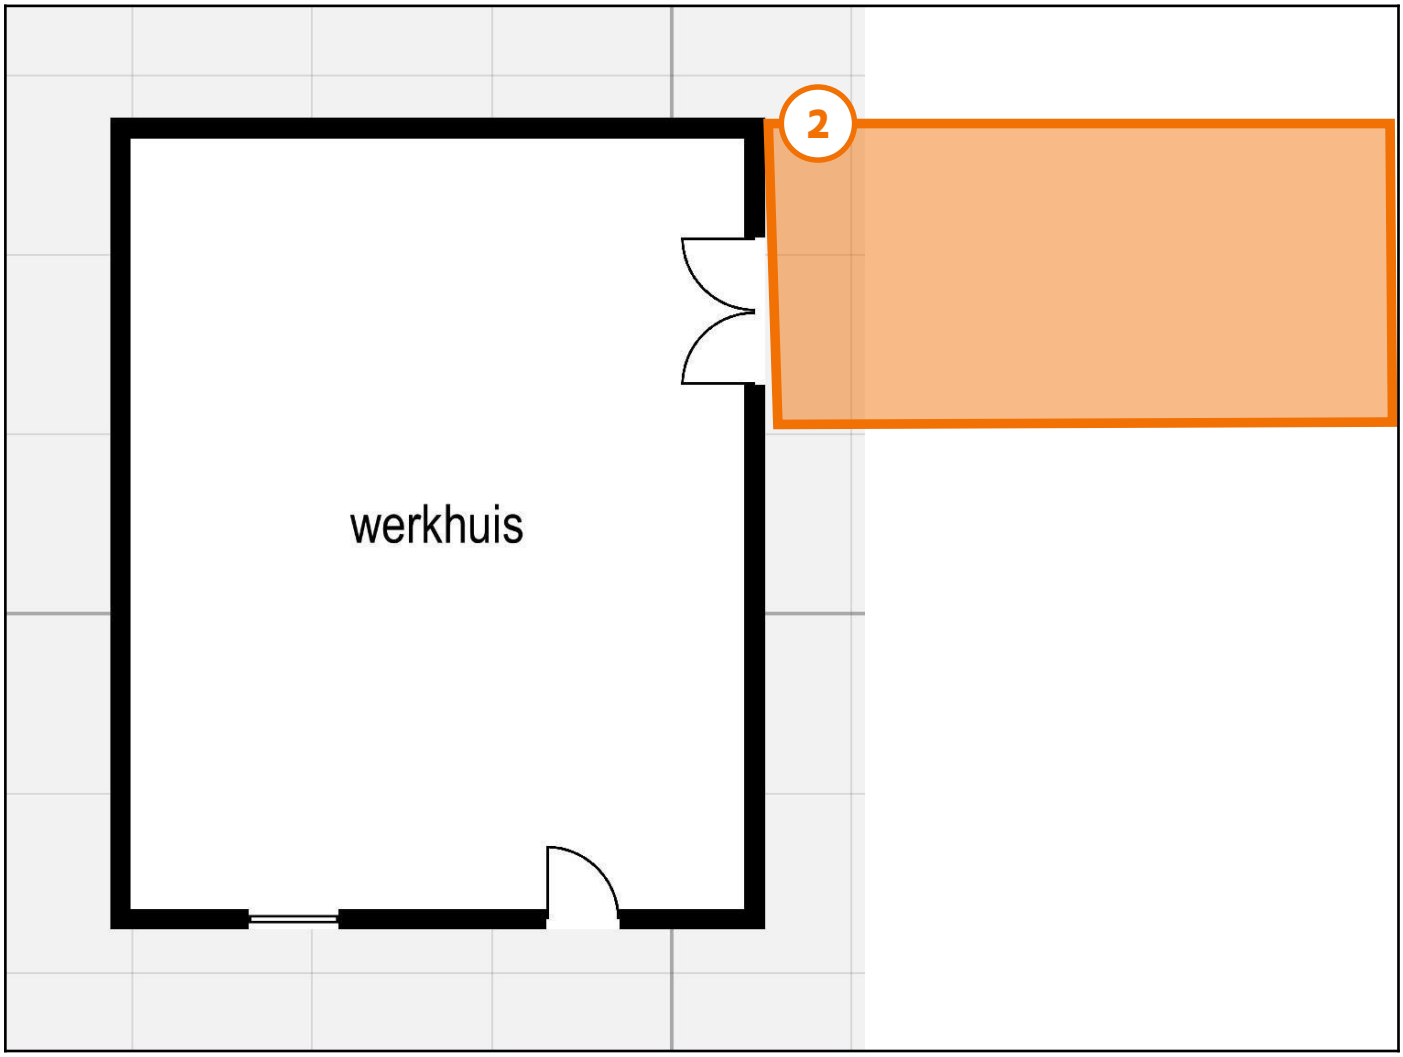
Plan 2.2: Werkhuis

Beschrijving	Type	Actie
2. Asvalt servitude weg	Asbestmateriaal	Verwijderen
