Asbestinventarisattest

Kleine Breemstraat 36, 3500 Hasselt

Attestnummer : **20251208-000051.000**
Uitgegeven op : **08.12.2025**
Geldig tot : **08.12.2035**

Niet-asbestveilig

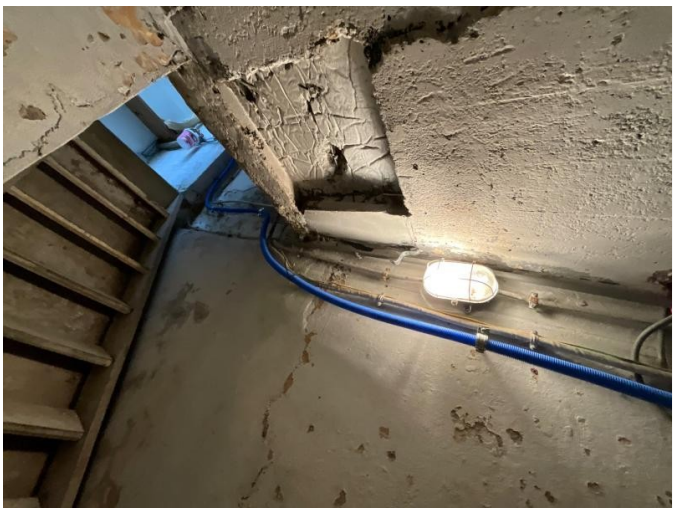
Fiche 1: Plaat kelder

Eindbeoordeling materiaalrisico	Verhoogd materiaalrisico en/of verhoogde kans op vezelvrijgave

Gebondenheid	Categorie 1: hechtgebonden in oorsprong
Asbestsoort (vezeltype)	Alleen chrysotiel
Asbestconcentratie	Laag (< 50%)
Afschermingsgraad van het gehele materiaal	Geheel of deels (ook) vrij aan de binnenlucht
Toestand van het materiaal	Matig beschadigd, matig verweerd

#	Type	Referentie	Resultaat
1.1	Puntmonster	pm06	Chrysotiel

Beschrijving	Plaat kelder
Omgeving	Binnen
Primaire drager	Plafond
Asbestmateriaal	Dak- en gevelbekleding - Plaat
Bindmiddel van asbestmateriaal	Cement
Gebondenheid op basis van bindmiddel	Hecht
Hoeveelheid (oppervlakte - dikte - aantal)	• 0,50 m^2 - 2,00 cm - 1 stuk
Totaal volume	0,01 m^3
Eenvoudig bereikbaar	Ja
Bevestigingswijze	• Geschroefd
Identificatiemethode	Een monstername door de asbestdeskundige met laboanalyse door een asbestlabo.
Destructieve handeling voor identificatie	Nee

Verwijderen

- Scherm in afwachting van verwijdering het asbestmateriaal af van luchtstromingen en verstoring: bijvoorbeeld door het te verpakken, te fixeren, af te dekken, signalisatie - afbakening aan te brengen, ...

- Eenvoudige handelingen: mag via doe-het-zelf of door werknemer(s) met opleidingsattest eenvoudige handelingen
  Volgens de Codex Welzijn op het Werk (Boek VI, titel 3) mag je hechtgebonden asbesttoepassingen verwijderen via eenvoudige handelingen als ze niet beschadigd zijn, er geen vrije vezels zichtbaar zijn en de toestand bij verwijdering niet wijzigt. Dit mag enkel als je de juiste voorzorgsmaatregelen neemt, ter bescherming van jezelf en het milieu. Raadpleeg steeds het asbestattest en www.asbestinfo.be voor meer info.

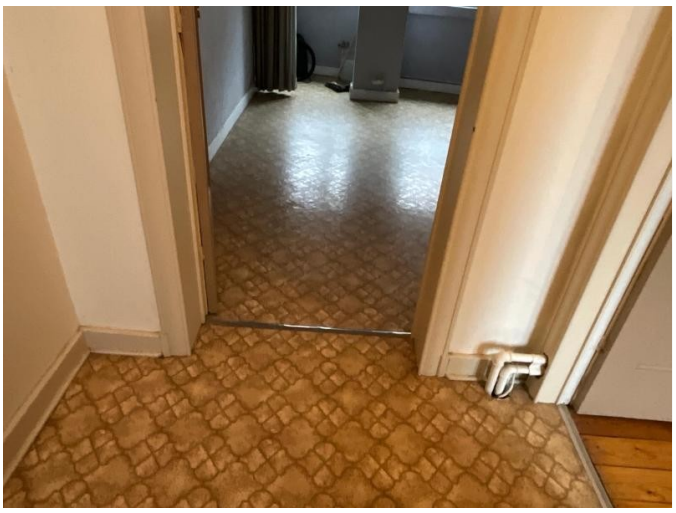
Fiche 4: Vinyl rood eerste verdiep

Eindbeoordeling materiaalrisico	Verhoogd materiaalrisico en/of verhoogde kans op vezelvrijgave

Gebondenheid	Categorie 2: niet-hechtgebonden met matrix
Asbestsoort (vezeltype)	Alleen chrysotiel
Asbestconcentratie	Hoog (>= 50%)
Afschermingsgraad van het gehele materiaal	Geheel of deels (ook) vrij aan de binnenlucht
Toestand van het materiaal	Licht beschadigd, licht verweerd. Intact calciumsilicaatmateriaal of categorie III 'gebondenheid'

#	Type	Referentie	Resultaat
4.1	Puntmonster	pm08	Chrysotiel

Beschrijving	Vinyl rood eerste verdiep
Omgeving	Binnen
Primaire drager	Vloer
Asbestmateriaal	Prefab - afwerking - Vloerzeil
Bindmiddel van asbestmateriaal	Karton - papier - viltachtig
Gebondenheid op basis van bindmiddel	Niet-hechtgebonden
Hoeveelheid (oppervlakte - aantal)	• 30,00 m^2 - 1 stuk
Totale oppervlakte	30,00 m^2
Eenvoudig bereikbaar	Ja
Bevestigingswijze	• Verlijmd, ingegoten, versmeerd
Identificatiemethode	Een monstername door de asbestdeskundige met laboanalyse door een asbestlabo.
Destructieve handeling voor identificatie	Nee

Verwijderen

- Scherm in afwachting van verwijdering het asbestmateriaal af van luchtstromingen en verstoring: bijvoorbeeld door het te verpakken, te fixeren, af te dekken, signalisatie - afbakening aan te brengen, ...

- Hermetische zone (erkend asbestverwijderaar)
  De verwijdering van de toepassing dient uitgevoerd te worden in een hermetische zone (zie Codex Welzijn op het Werk, boek VI titel 3 asbest) en de werken dienen uitgevoerd te worden door een erkende asbestverwijderaar (https://werk.belgie.be/nl/erkenningen/erkenning-asbest-bedrijven-erkend-voor-afbraak-verwijderingswerken).
