Asbestinventarisattest

Dorpheidestraat 75/1, 3590 Diepenbeek

Attestnummer : **20260403-000270.000**
Uitgegeven op : **03.04.2026**
Geldig tot : **Onbeperkt** (tenzij de toestand wijzigt)

Asbestveilig (maar mogelijk niet asbestvrij)

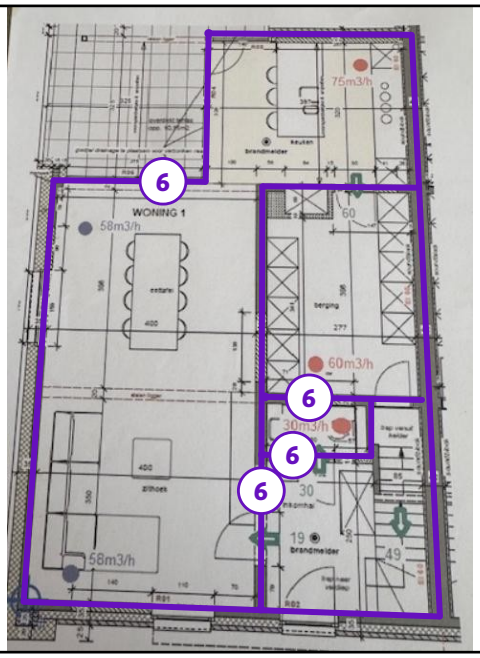
Plan 1.1: Hoofdgebouw plan V-0 Pleisterwerk muren

Beschrijving	Type	Actie
6. Pleisterwerk (renovatie)	Overige ruimte of materiaal	-

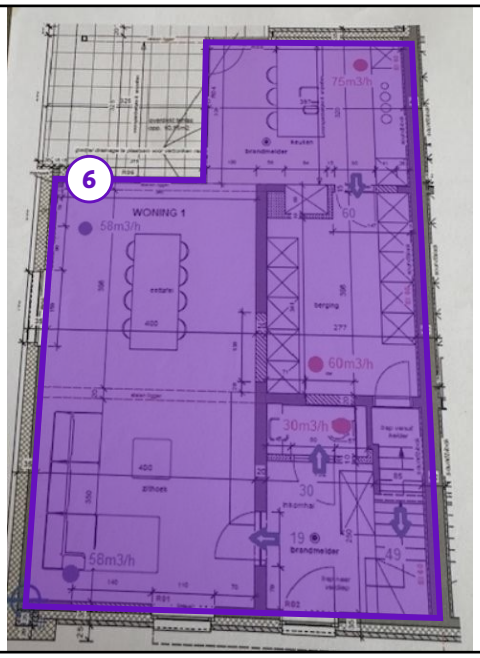
Plan 1.2: Hoofdgebouw plan V-0 Pleisterwerk plafond

Beschrijving	Type	Actie
6. Pleisterwerk (renovatie)	Overige ruimte of materiaal	-

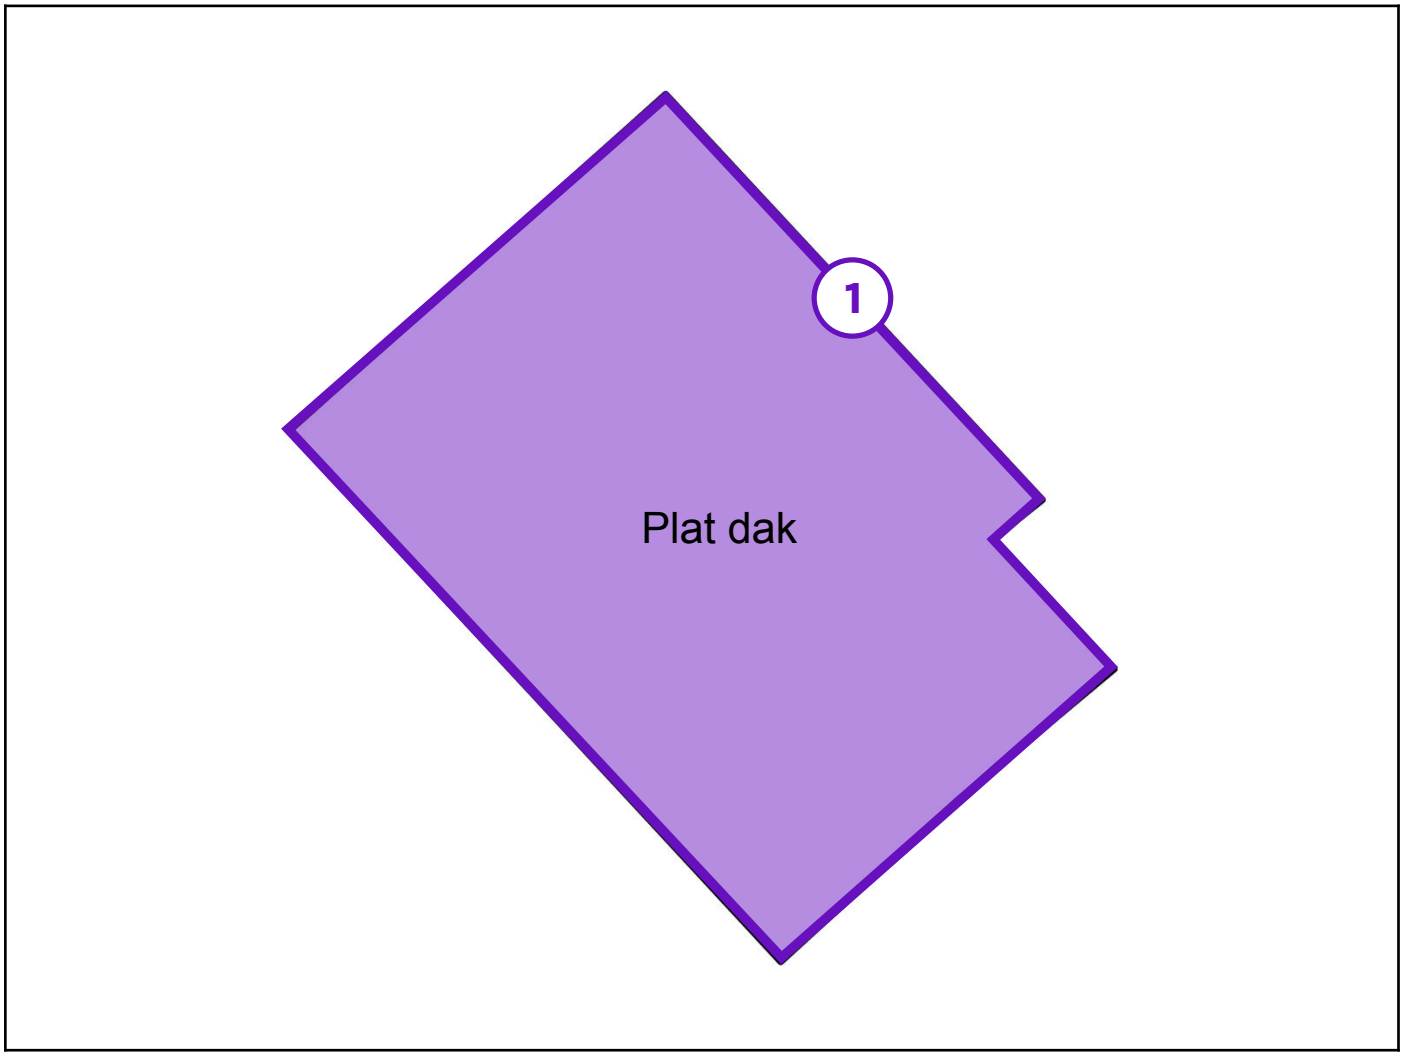
Plan 1.3: Hoofdgebouw plan dak

Beschrijving	Type	Actie
1. Dak (beperking)	Beperking	-

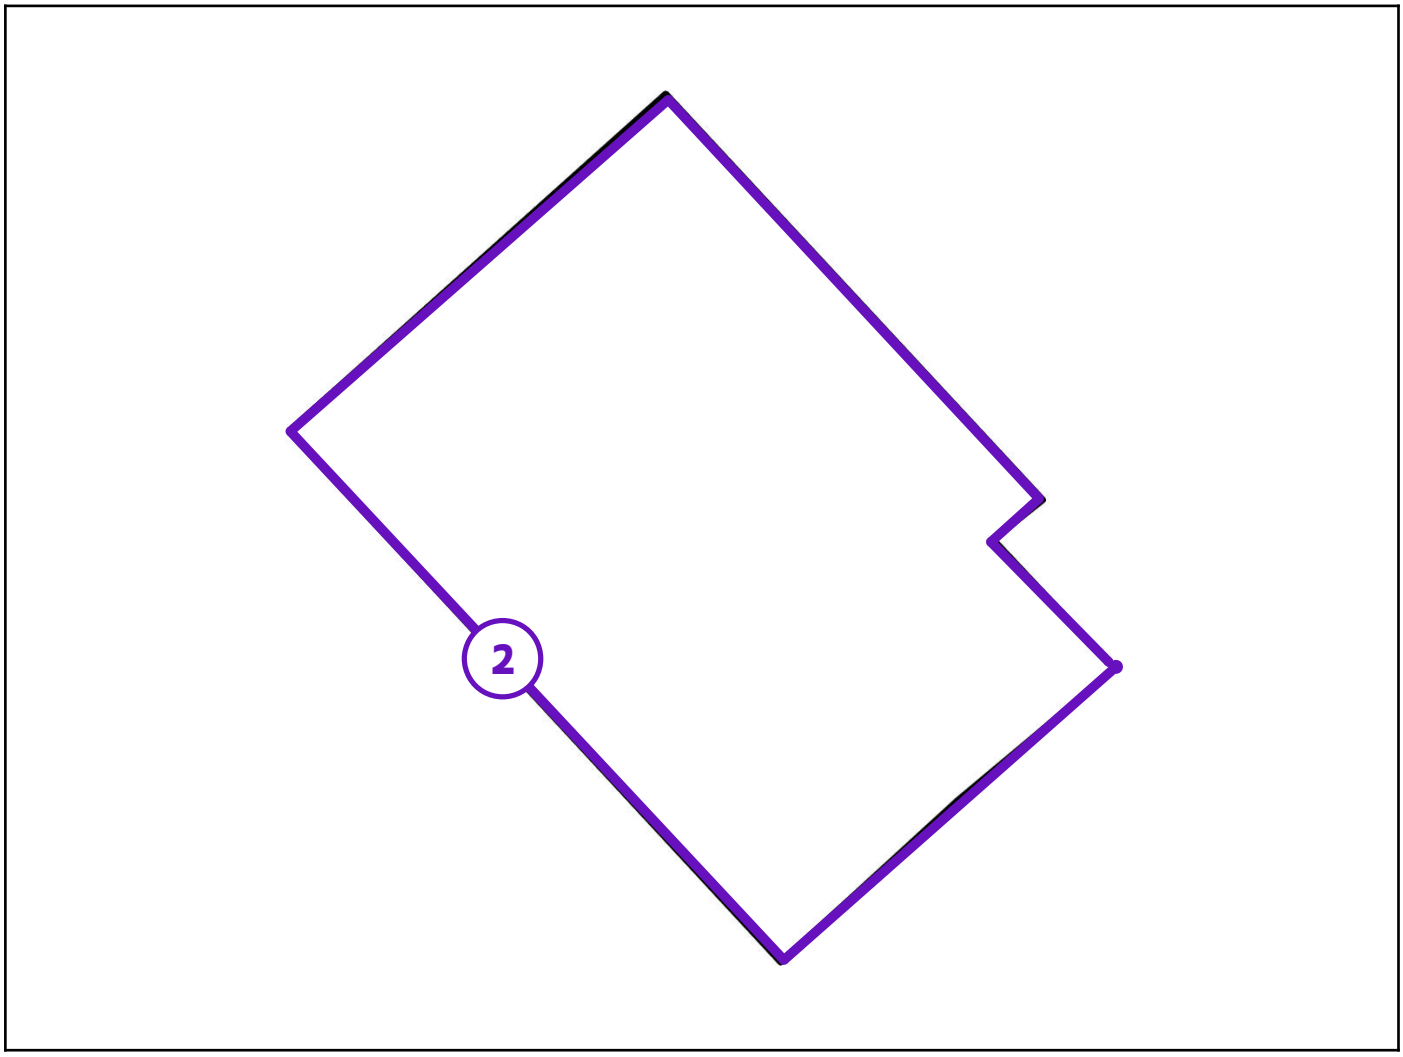
Plan 1.4: Hoofdgebouw plan buitengevel

Beschrijving	Type	Actie
2. Crepi Buitengevel (GD)	Advies	-

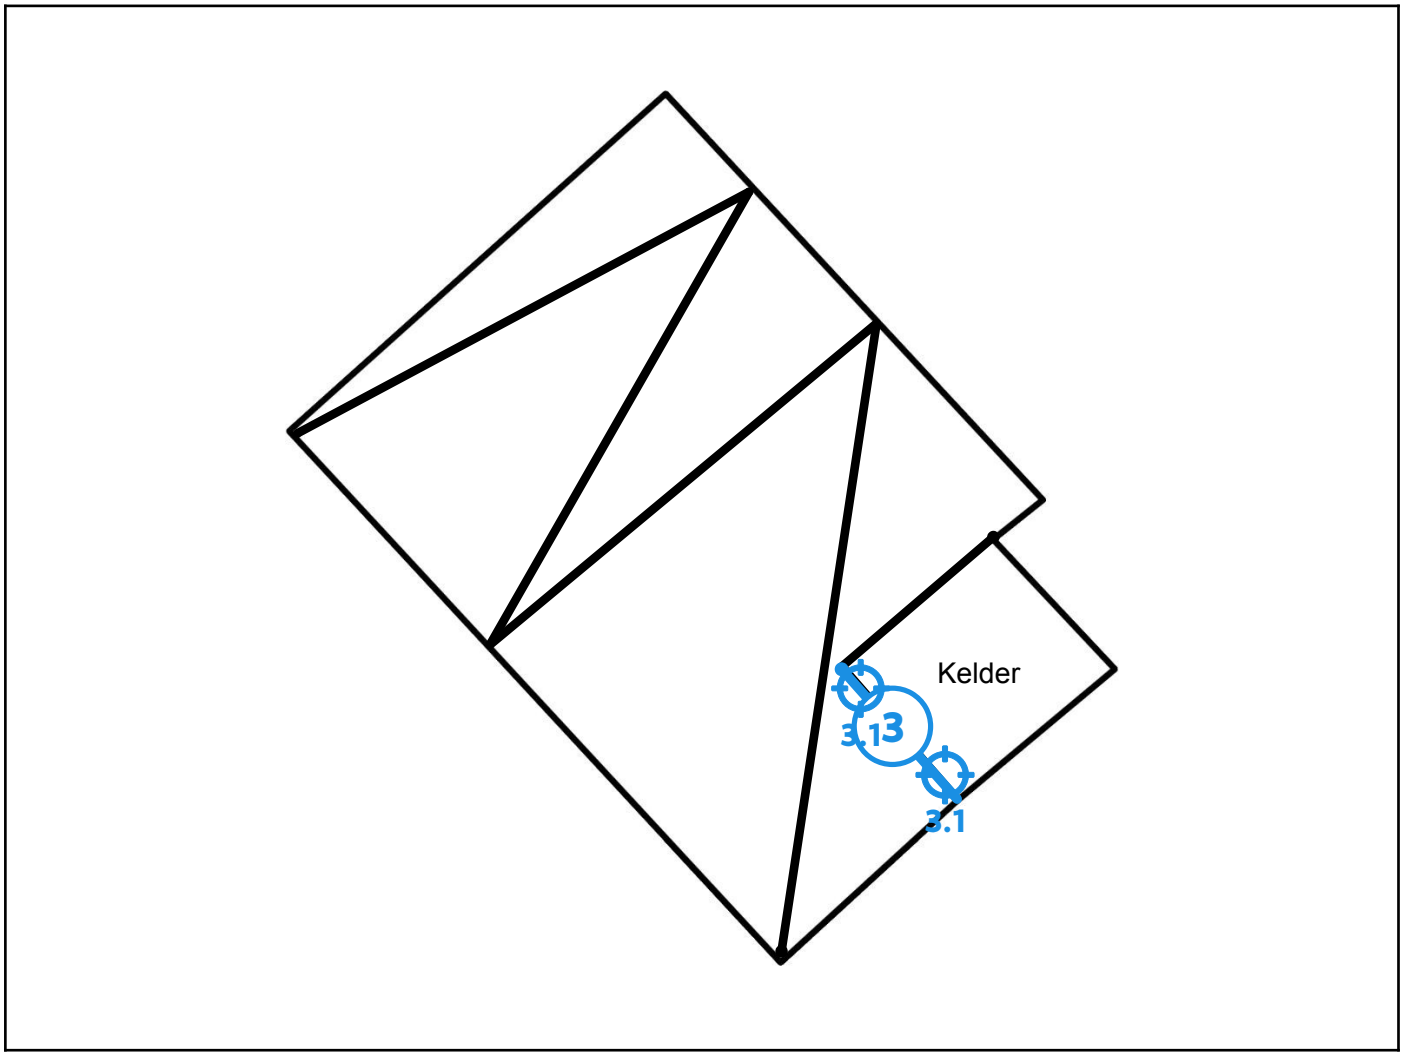
Plan 1.5: Hoofdgebouw plan V-1

Beschrijving	Type	Actie
3. Pleisterwerk wanden	Geen asbest	-
3.1 Code: MM-01	Mengmonster	-

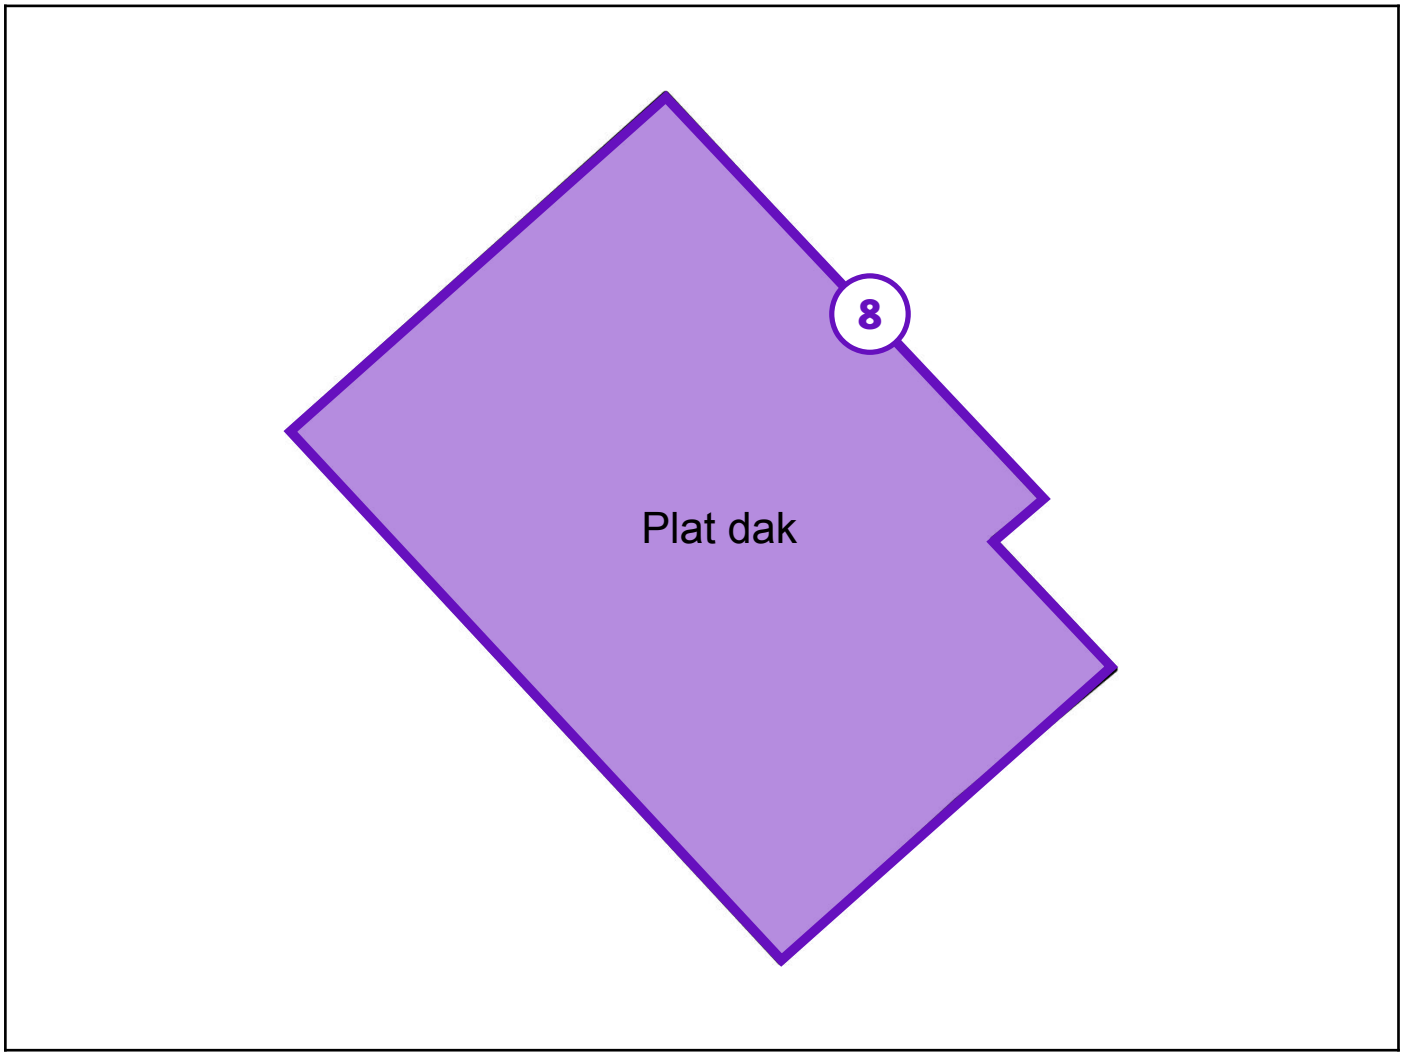
Plan 1.6: Hoofdgebouw plan dak

Beschrijving	Type	Actie
8. Onderdak (niet aanwezig)	Overige ruimte of materiaal	-

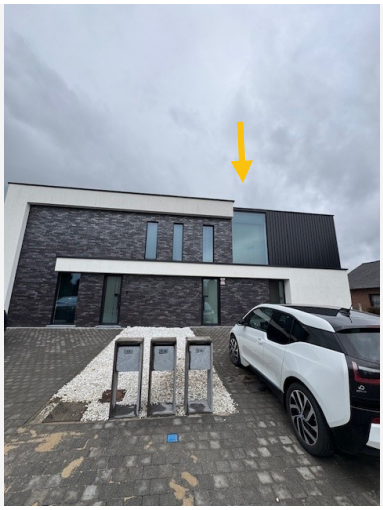
Fiche 1: Dak (beperking)

Tijdelijke beperking

Reden: Het te onderzoeken materiaal situeert zich hoger dan 3,50 m te rekenen vanaf een veilige ondergrond

Uitleg van de asbestdeskundige: In het kader van een asbestattest voor overdracht (verkoop, schenking), hoeven toepassingen die zich hoger dan 3,5m vanaf een veilige ondergrond situeren, niet onderzocht te worden. Ook behoord deze tot de gemeenschappelijke delen.

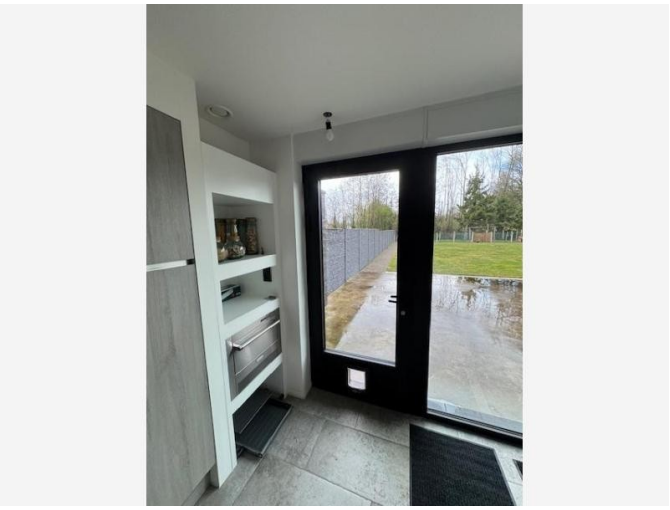
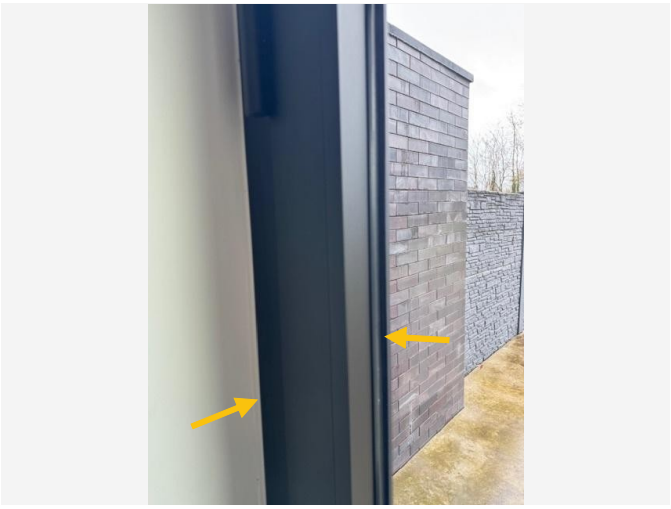
Beschrijving	Notitie	Terug te vinden op plannen
Fiche 4: Mastiek/kit (niet verdacht)	Er is geen asbestverdachte mastiek/kit aanwezig.	-
Fiche 5: CV-ketel (niet verdacht)	De CV-ketel (dichtingen, isolerend materiaal) is niet asbestverdacht.	-
Fiche 6: Pleisterwerk (renovatie)	Het volledige pleisterwerk aan de woning is nieuw aangebracht bij de totaalrenovatie.	Plan 1.1: Hoofdgebouw plan V-0 Pleisterwerk muren Plan 1.2: Hoofdgebouw plan V-0 Pleisterwerk plafond

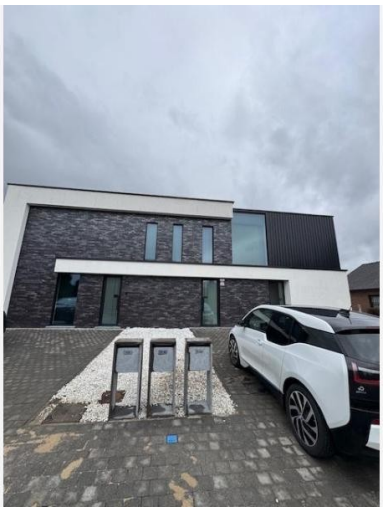
Beschrijving	Notitie	Terug te vinden op plannen
Fiche 7: Schouw/rookgaskanaal (niet aanwezig)	Er is geen waarneembaar rookgaskanaal aanwezig op de inspectielocatie.	-
Fiche 8: Onderdak (niet aanwezig)	Er is geen te onderzoeken onderdak aanwezig op de inspectielocatie.	Plan 1.6: Hoofdgebouw plan dak
