Asbestinventarisattest

Wolskestraat 7, 3500 Hasselt

Attestnummer : **20260505-000289.000**
Uitgegeven op : **05.05.2026**
Geldig tot : **05.05.2036**

Niet-asbestveilig

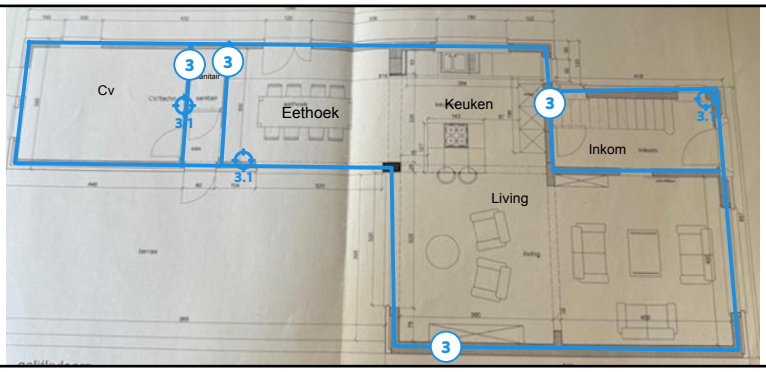
Plan 1.1: Hoofdgebouw plan V-0 Pleisterwerk muren

Beschrijving	Type	Actie
3. Pleisterwerk wanden	Geen asbest	-
3.1 Code: MM-01	Mengmonster	-

#	Type	Referentie	Resultaat
3.1	Mengmonster	MM-01	Geen asbest

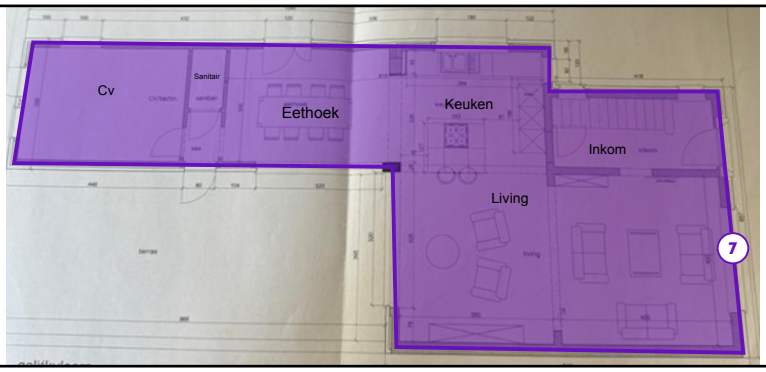
Plan 1.2: Hoofdgebouw plan V-0 Pleisterwerk plafond

Beschrijving	Type	Actie
7. Pleisterwerk plafond (niet aanwezig)	Overige ruimte of materiaal	-

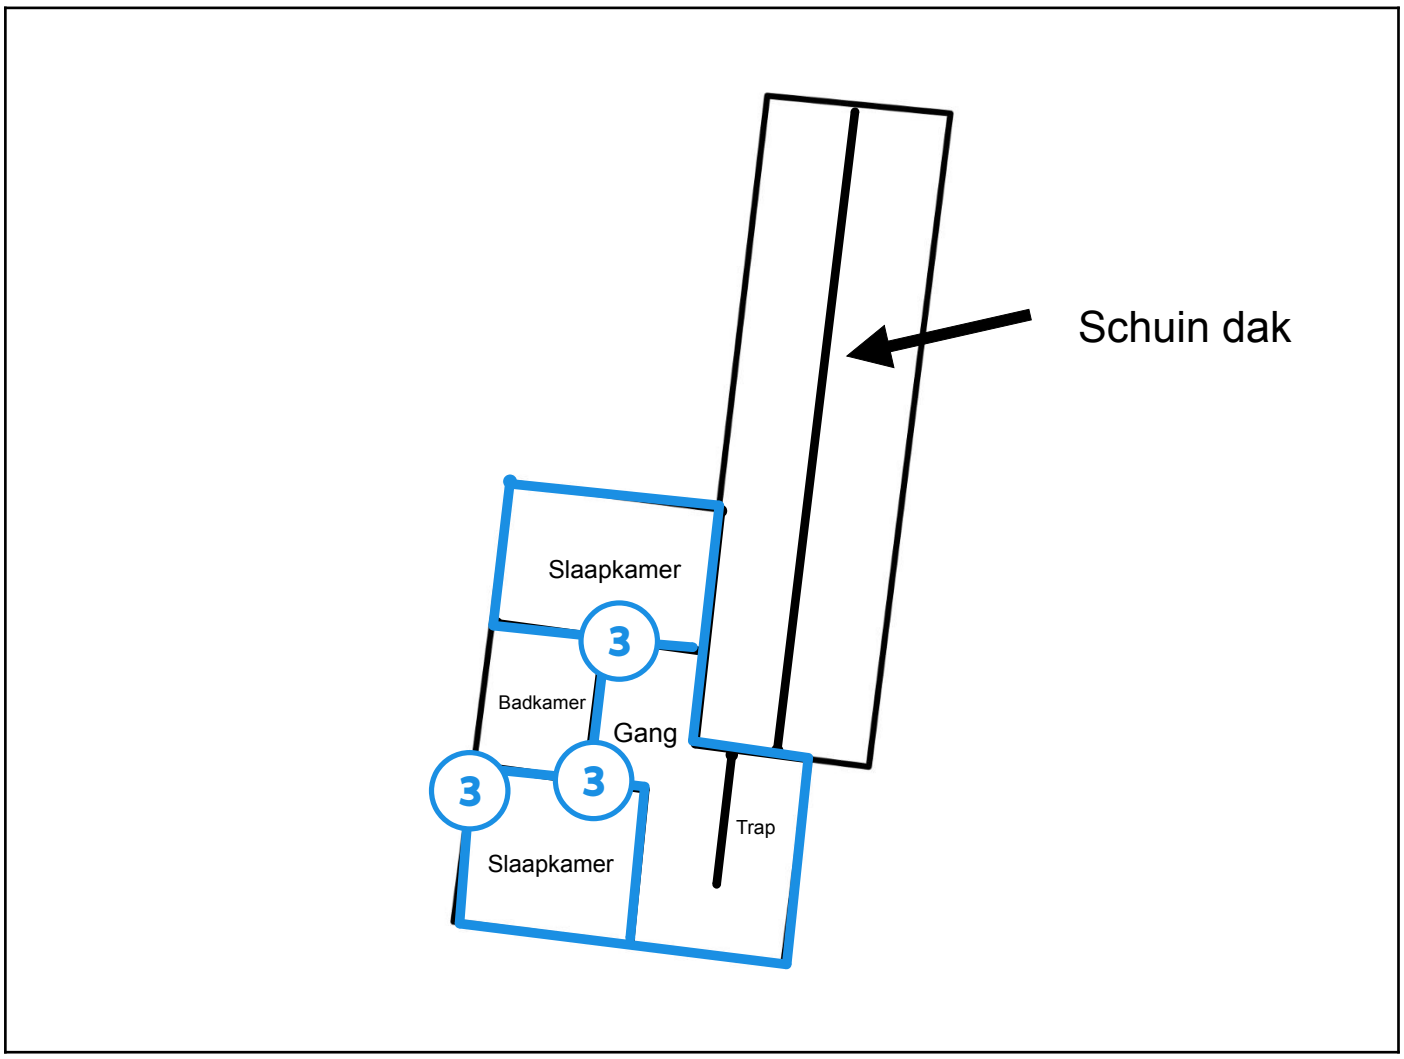
Plan 1.3: Hoofdgebouw plan V+1 Pleisterwerk muren

Beschrijving	Type	Actie
3. Pleisterwerk wanden	Geen asbest	-

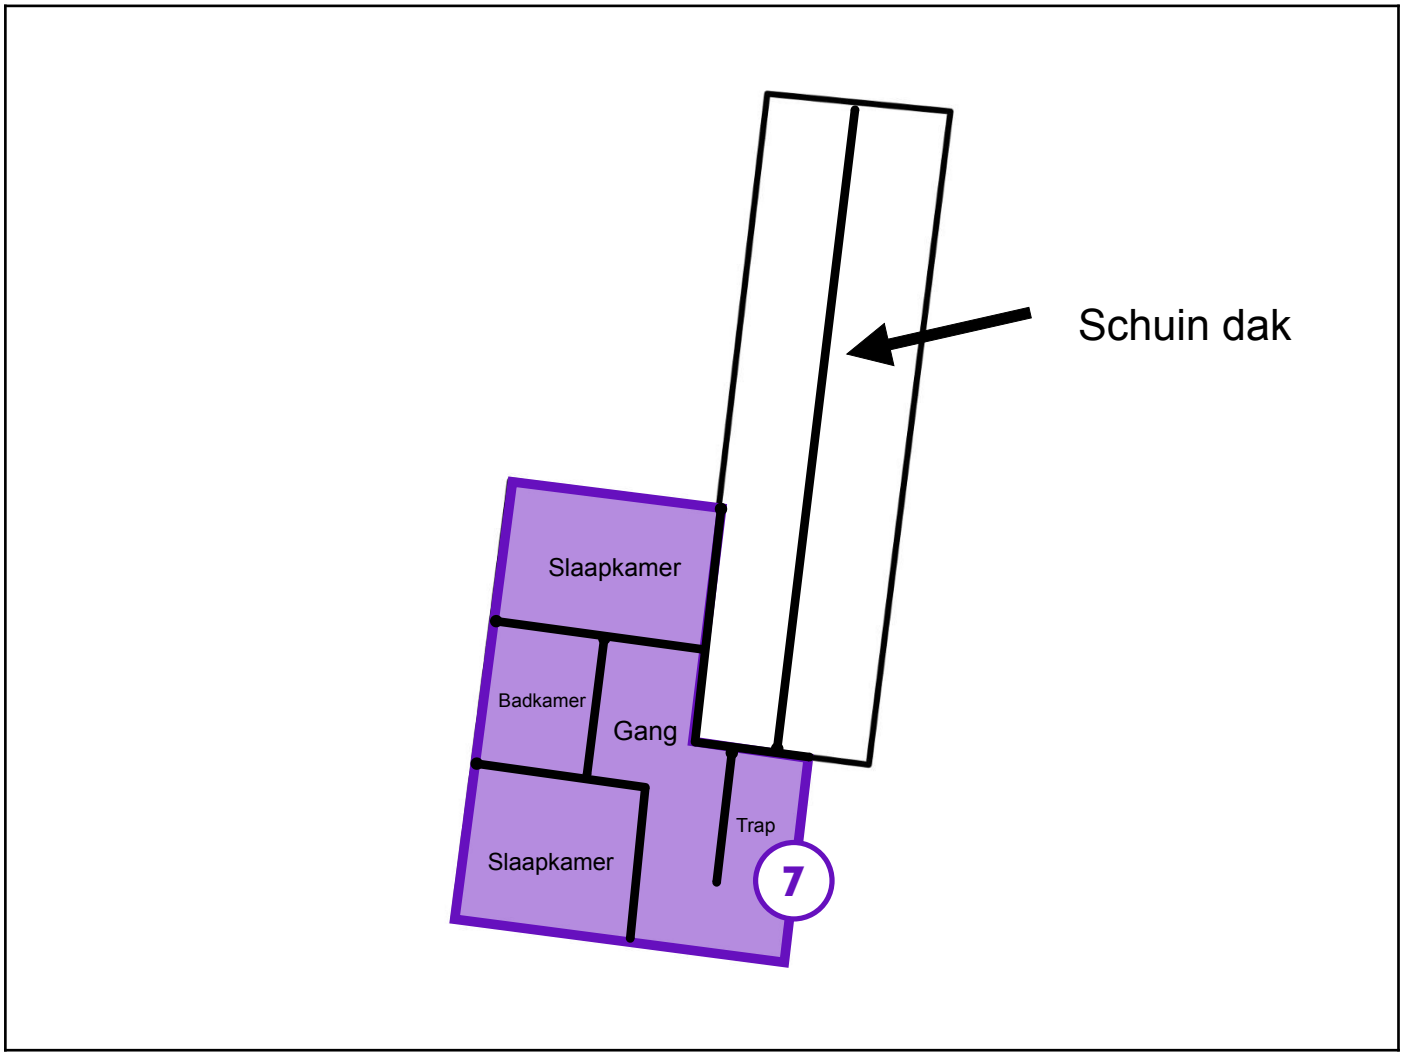
Plan 1.4: Hoofdgebouw plan V+1 Pleisterwerk plafond

Beschrijving	Type	Actie
7. Pleisterwerk plafond (niet aanwezig)	Overige ruimte of materiaal	-

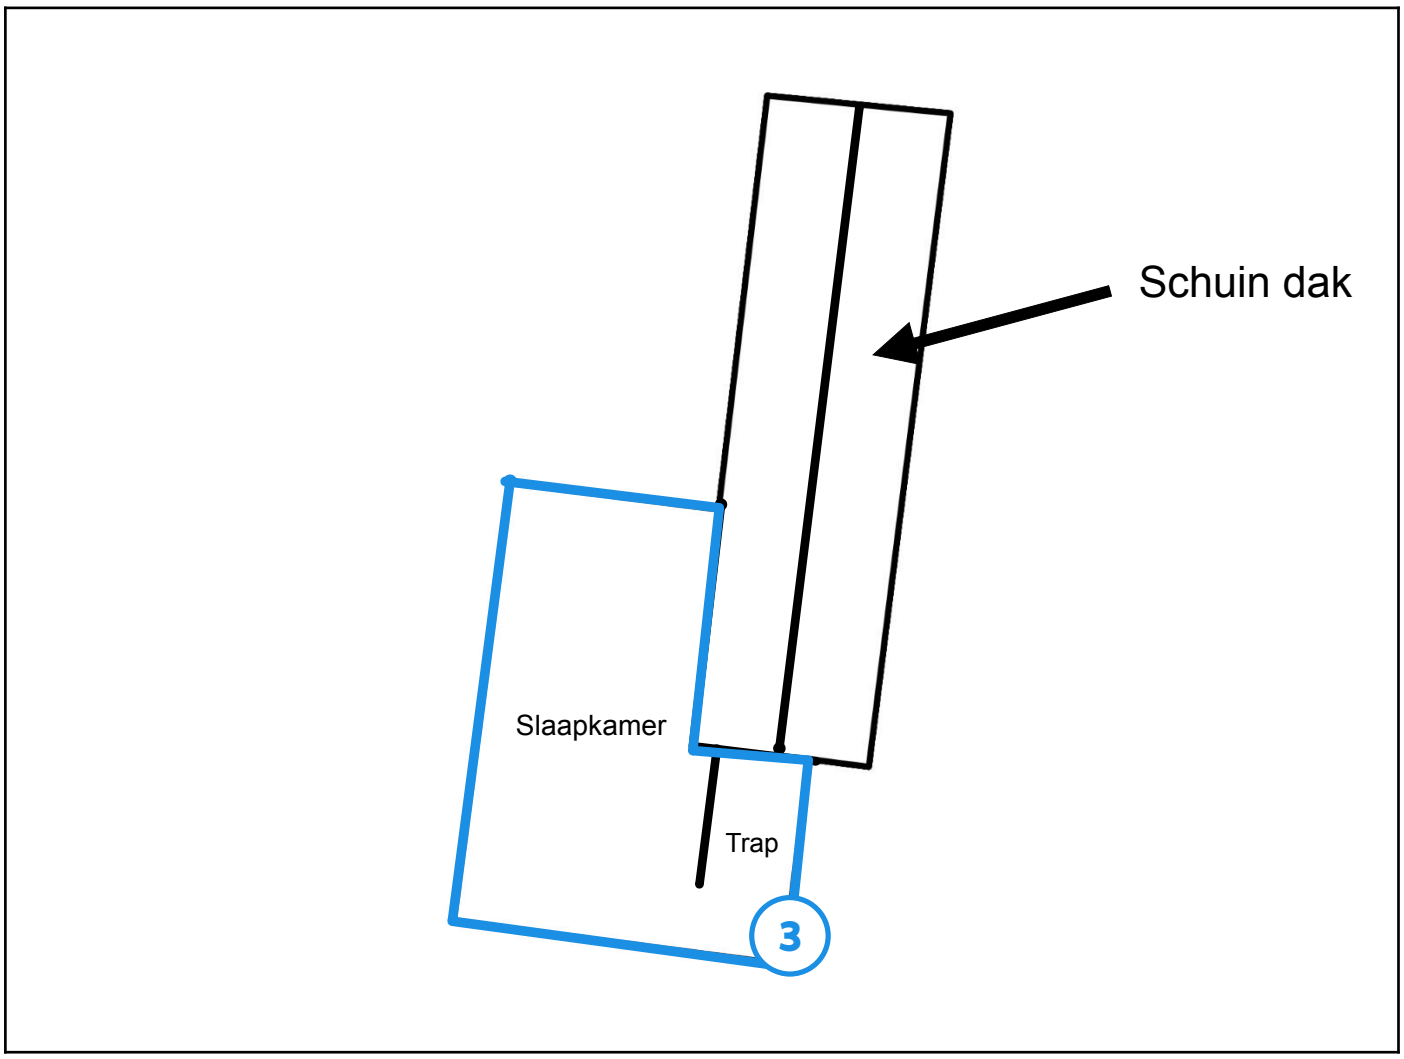
Plan 1.5: Hoofdgebouw plan V+2 Pleisterwerk muren

Beschrijving	Type	Actie
3. Pleisterwerk wanden	Geen asbest	-

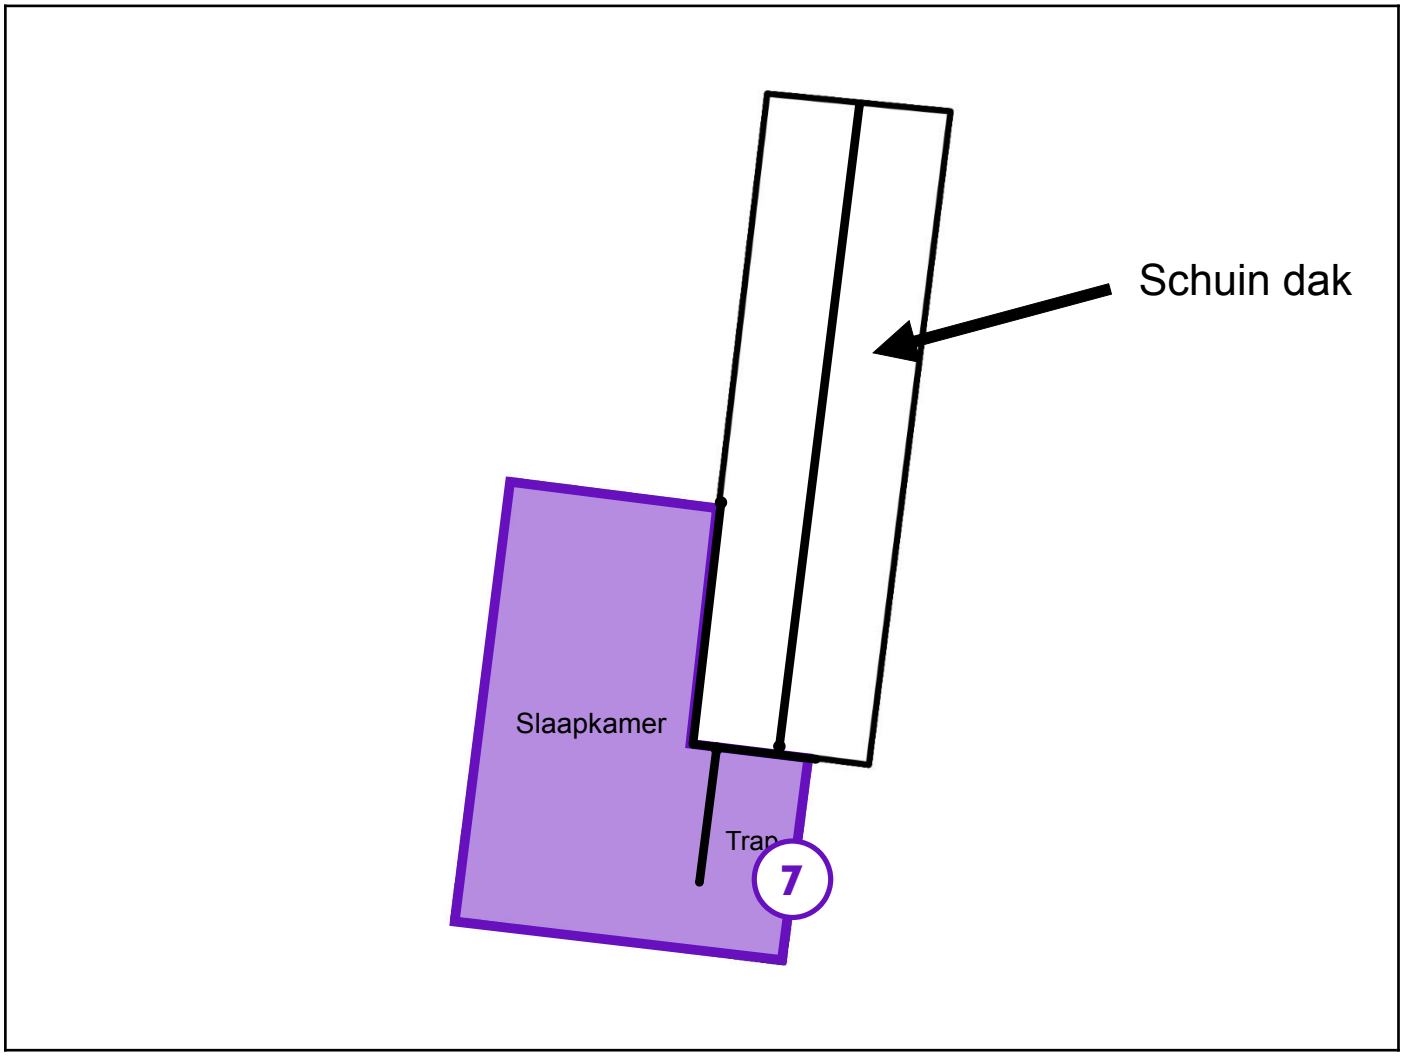
Plan 1.6: Hoofdgebouw plan V+2 Pleisterwerk plafond

Beschrijving	Type	Actie
7. Pleisterwerk plafond (niet aanwezig)	Overige ruimte of materiaal	-

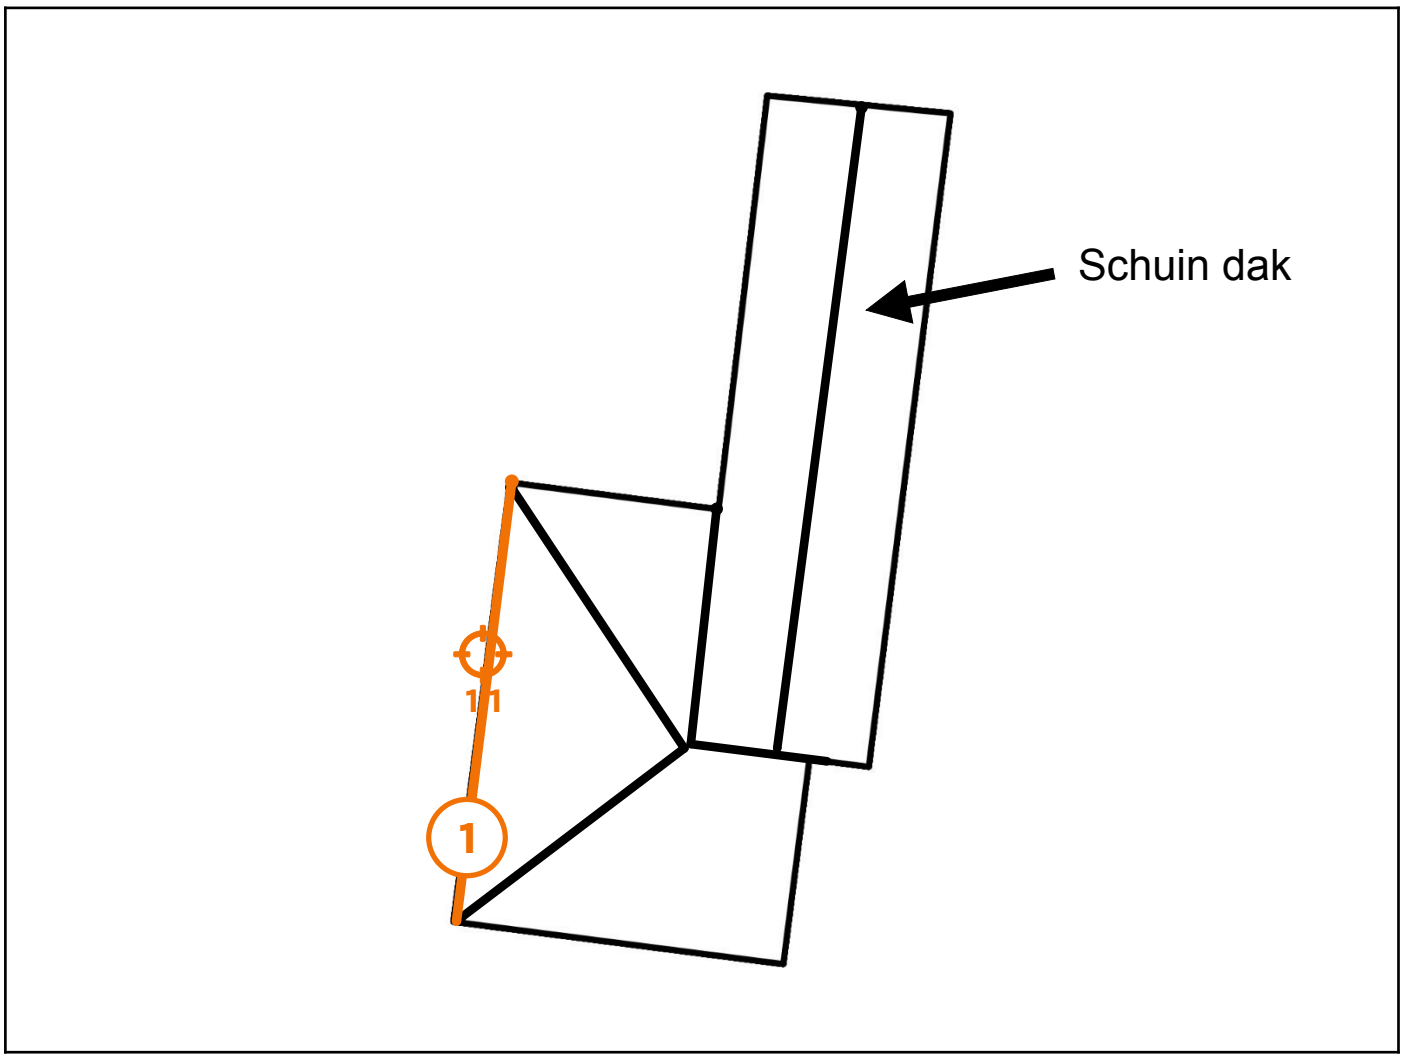
Plan 1.7: Hoofdgebouw plan dak

Beschrijving	Type	Actie
1. Gevel met leien	Asbestmateriaal	Verwijderen
1.1 Code: MM-02	Puntmonster	-

Fiche 1: Gevel met leien

Eindbeoordeling materiaalrisico	Verhoogd materiaalrisico en/of verhoogde kans op vezelvrijgave

Gebondenheid	Categorie 1: hechtgebonden in oorsprong
Asbestsoort (vezeltype)	Alleen chrysotiel aanwezig
Asbestconcentratie	Laag (< 50%)
Afschermingsgraad van het gehele materiaal	Geheel of deels vrij aan de buitenlucht, maar geen contact met binnenlucht
Toestand van het materiaal	Matig beschadigd, matig verweerd

#	Type	Referentie	Resultaat
1.1	Puntmonster	MM-02	Chrysotiel

Beschrijving	Gevel met leien
Omgeving	Buiten
Primaire drager	Wand buitenschil
Asbestmateriaal	Dak- en gevelbekleding - Lei, shingle
Bindmiddel van asbestmateriaal	Cement
Gebondenheid op basis van bindmiddel	Hecht
Hoeveelheid (oppervlakte - aantal)	• 80,00 m^2 - 1 stuk
Totale oppervlakte	80,00 m^2
Eenvoudig bereikbaar	Ja
Bevestigingswijze	• Genageld, geniet
Identificatiemethode	Een monstername door de asbestdeskundige met laboanalyse door een asbestlabo.
Destructieve handeling voor identificatie	Nee
Opmerking	De hoeveelheid is een zo nauwkeurig mogelijke opmeting. Hieraan kunnen evenwel geen rechten worden ontleend.

- Verwijder dit asbestmateriaal zo snel mogelijk. Volg de toestand goed op.
- Hemelwater dat afspoelt van asbestcement daken of gevels kan asbestdeeltjes bevatten. Gebruik het enkel voor gesloten circuits (bv. spoelen toiletten). Reinig na het vervangen van het dak of de gevel de dakgoten en regenwaterput of -ton om asbesthoudend sediment of slib te verwijderen

- Eenvoudige handelingen: mag via doe-het-zelf of door werknemer(s) met opleidingsattest eenvoudige handelingen
  Deze toepassing kan door een aannemer die over een opleidingsattest eenvoudige handelingen beschikt of door een particulier (doe-het-zelf), verwijderd worden indien er geen verhoogd risico op vrijgave van asbestvezels (max. concentratie 0,01 vezels/cm3 - CODEX Art. VI.3-54) ontstaat en de toepassing voorafgaand wordt gefixeerd/bevochtigd; de individuele elementen zonder machinale werktuigen (boormachine, slijpschijf, hogedrukreiniger,...) en zonder breken of gooien een voor een losgemaakt worden; en ten slotte dubbel en luchtdicht verpakt weggevoerd worden naar een erkend afvalpunt (recyclagepark).

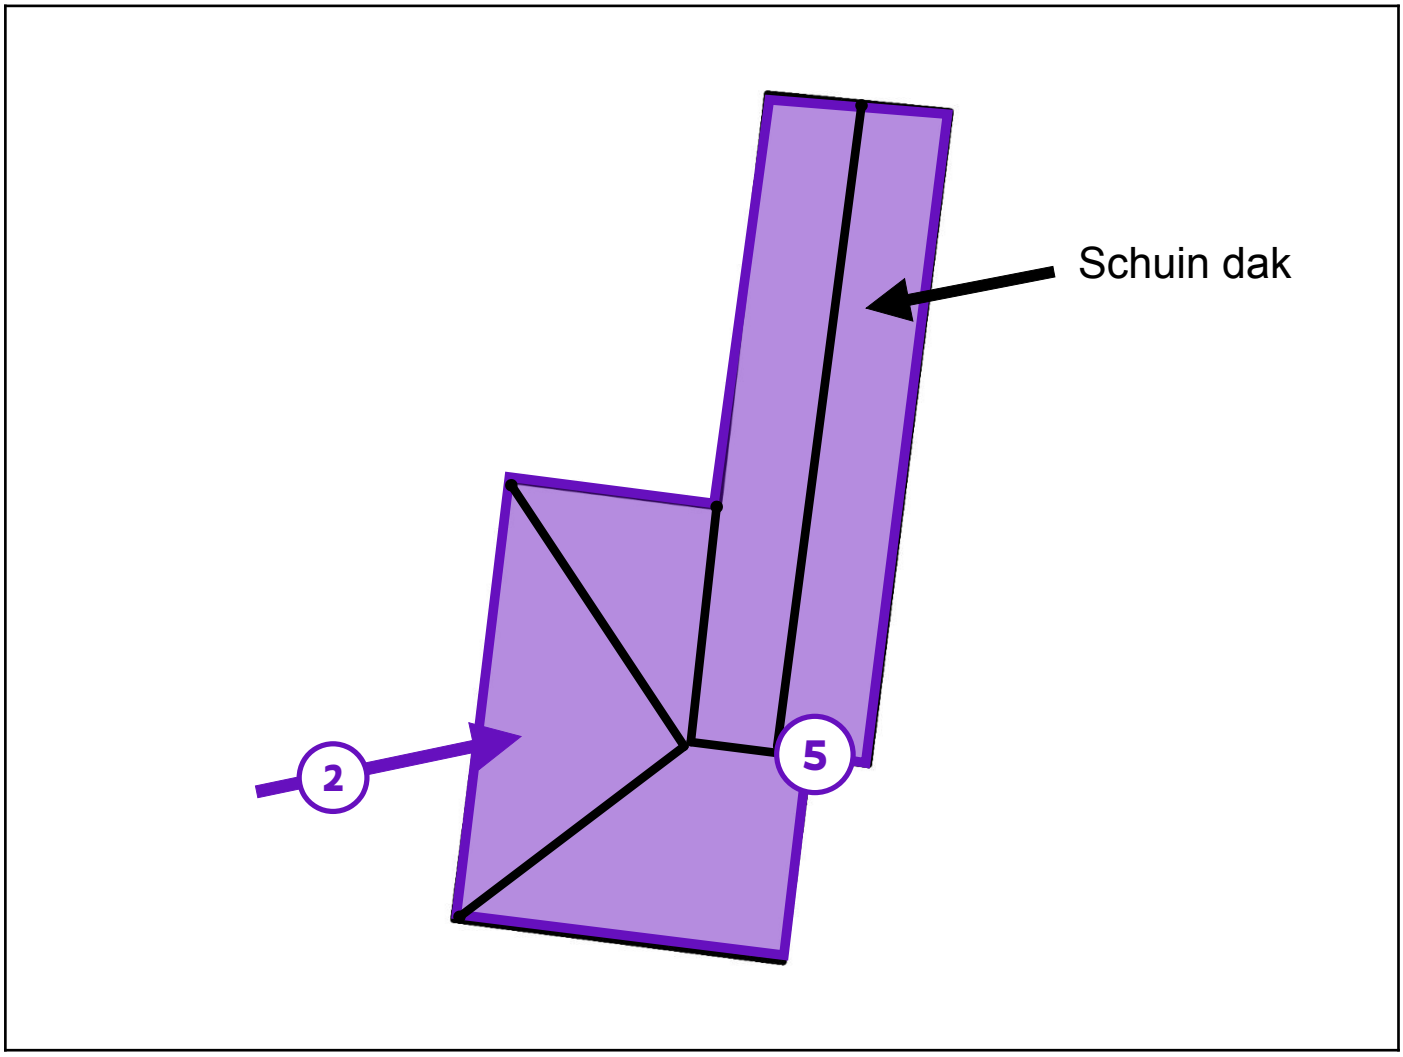
Plan 1.8: Hoofdgebouw plan dak

Beschrijving	Type	Actie
2. Schouw	Beperking	-
5. Dakbedekking bestaande uit pannen (niet verdacht)	Overige ruimte of materiaal	-

Fiche 2: Schouw

Reden: Het te onderzoeken materiaal situeert zich hoger dan 3,50 m te rekenen vanaf een veilige ondergrond

Uitleg van de asbestdeskundige: De schouw bevat binnenin mogelijk een asbestcement rookgaskanaal. Laat dit onderzoeken bij eventuele werken.

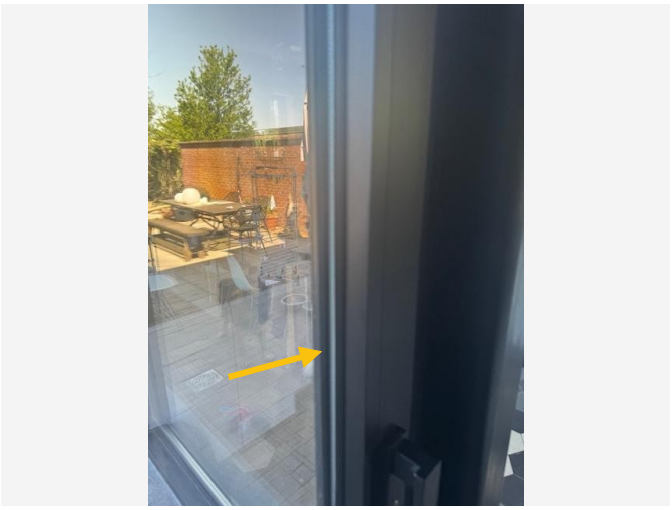
Situeringsfoto

Fiche 4: Mastiek/kit (niet verdacht)
