# Asbestinventarisattest

Kempenstraat 108, 3590 Diepenbeek

Attestnummer : **20260908-000191.000**
Uitgegeven op : **08.09.2026**
Geldig tot : **08.09.2031**

## Niet-asbestveilig

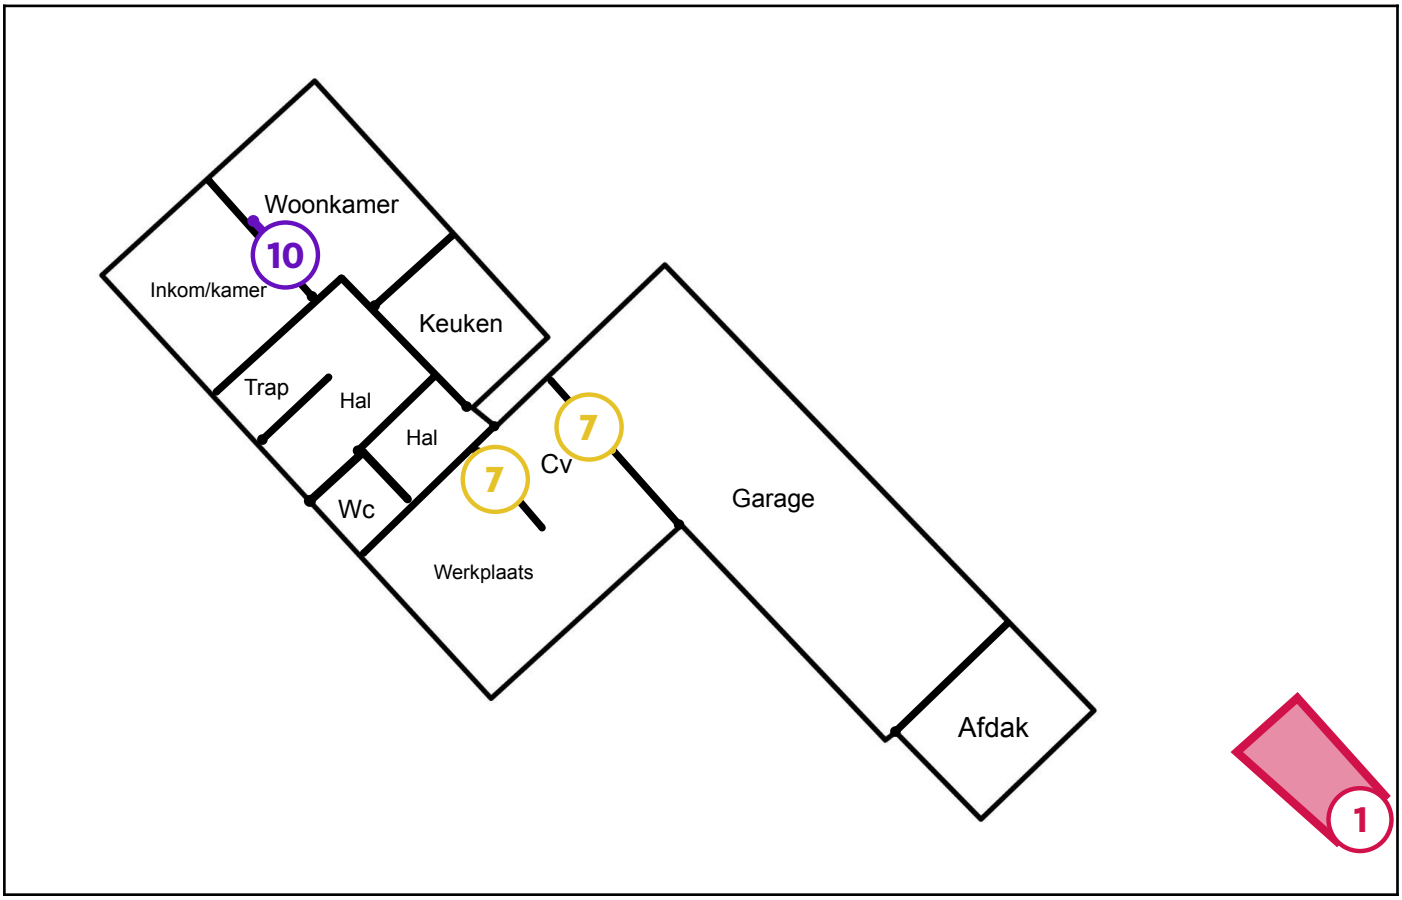
# Plan 1.3: Hoofdgebouw plan V-0

| Beschrijving | Type | Actie |
|---|---|---|
| 1. Afval (golfplaten) | Asbestmateriaal | Dringend verwijderen |
| 7. Bakeliet schakelaars/stopcontacten | Asbestmateriaal | Zorgvuldig beheren |
| 10. Kachelkoord | Advies | - |

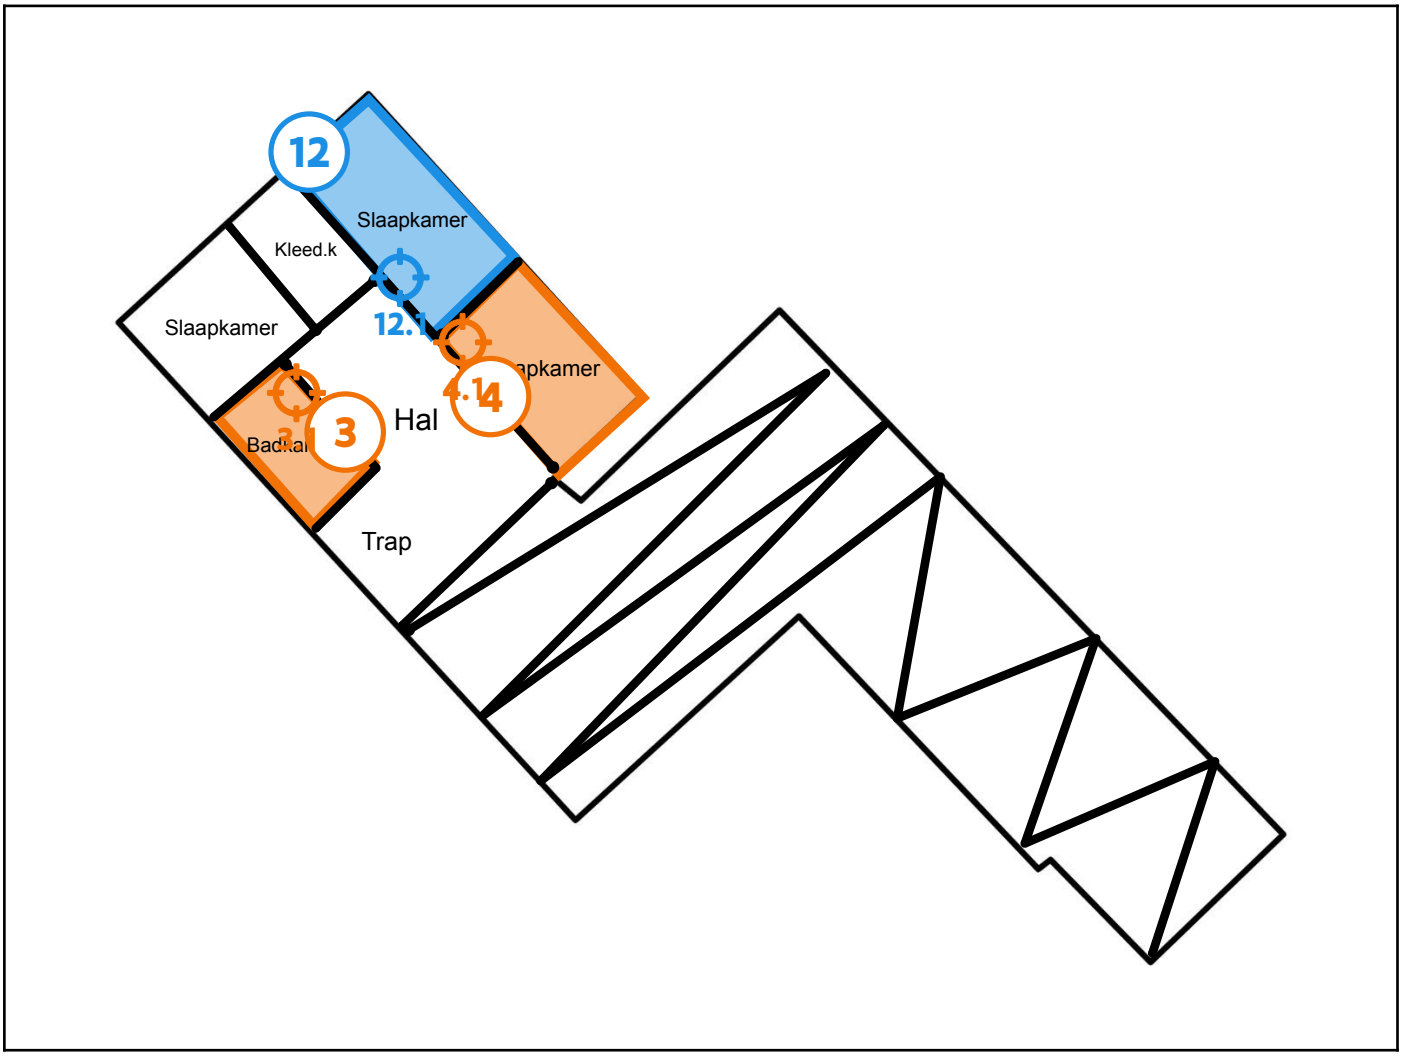
# Plan 1.7: Hoofdgebouw plan V+1

| Beschrijving | Type | Actie |
|---|---|---|
| 3. Vinylzeil (vloer BAD) | Asbestmateriaal | Verwijderen |
| 4. Vinylzeil (vloer SL1) | Asbestmateriaal | Verwijderen |

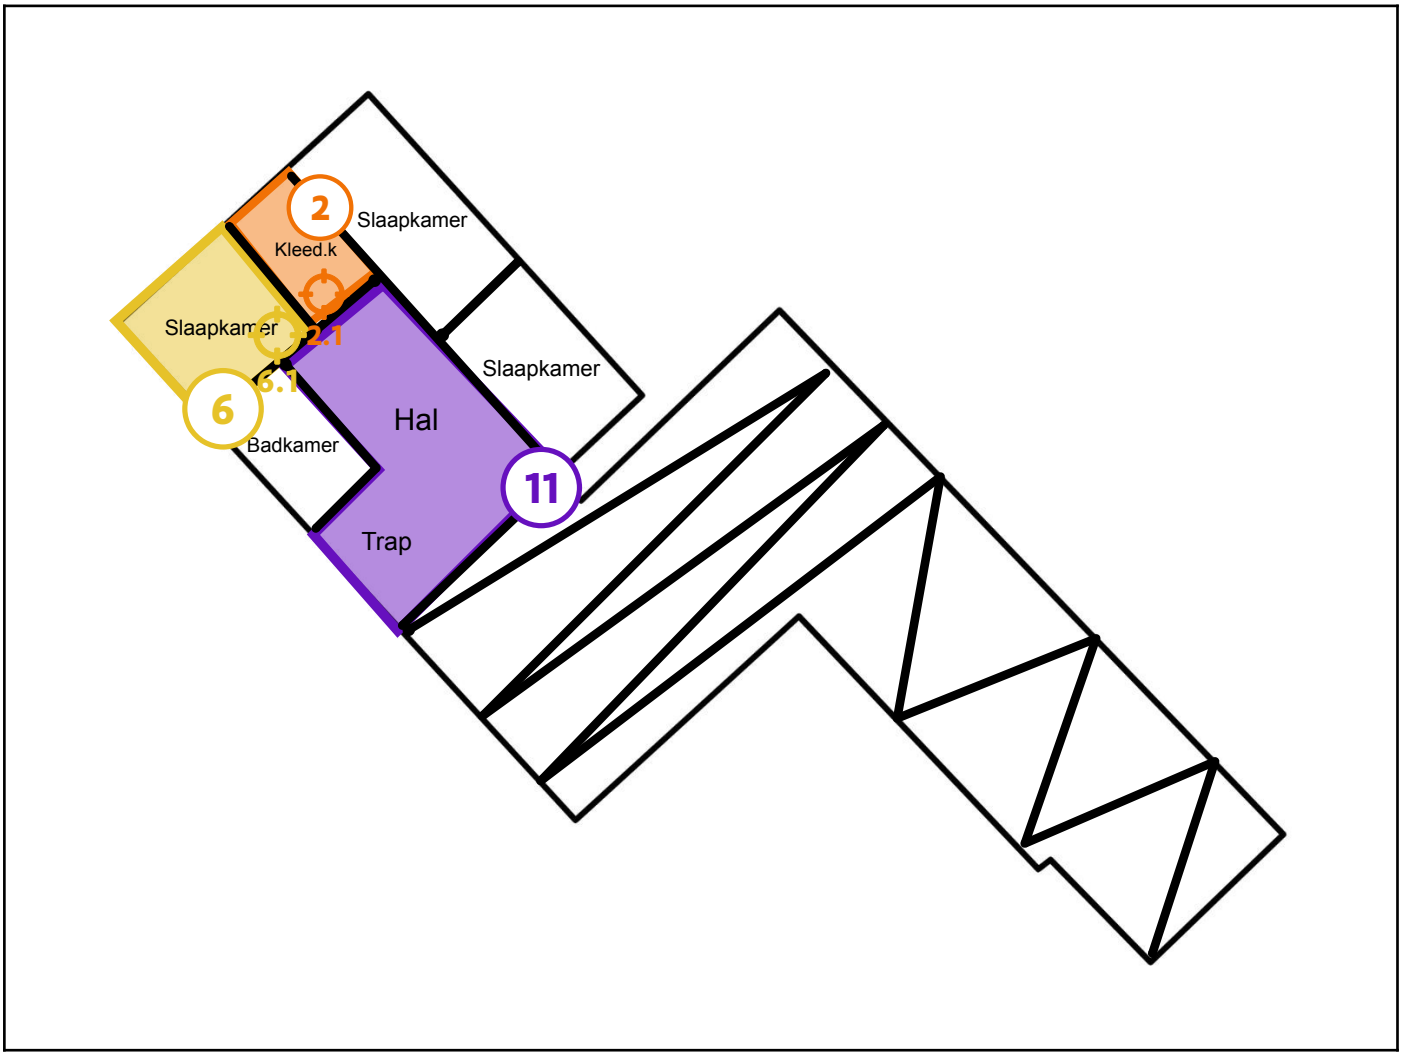
# Plan 1.8: Hoofdgebouw plan V+1

| Beschrijving | Type | Actie |
|---|---|---|
| 2. Vinylzeil (vloer KLEED) | Asbestmateriaal | Verwijderen |
| 6. Vloertegels (SL3) | Asbestmateriaal | Zorgvuldig beheren |
| 11. Vloerzeil | Advies | - |

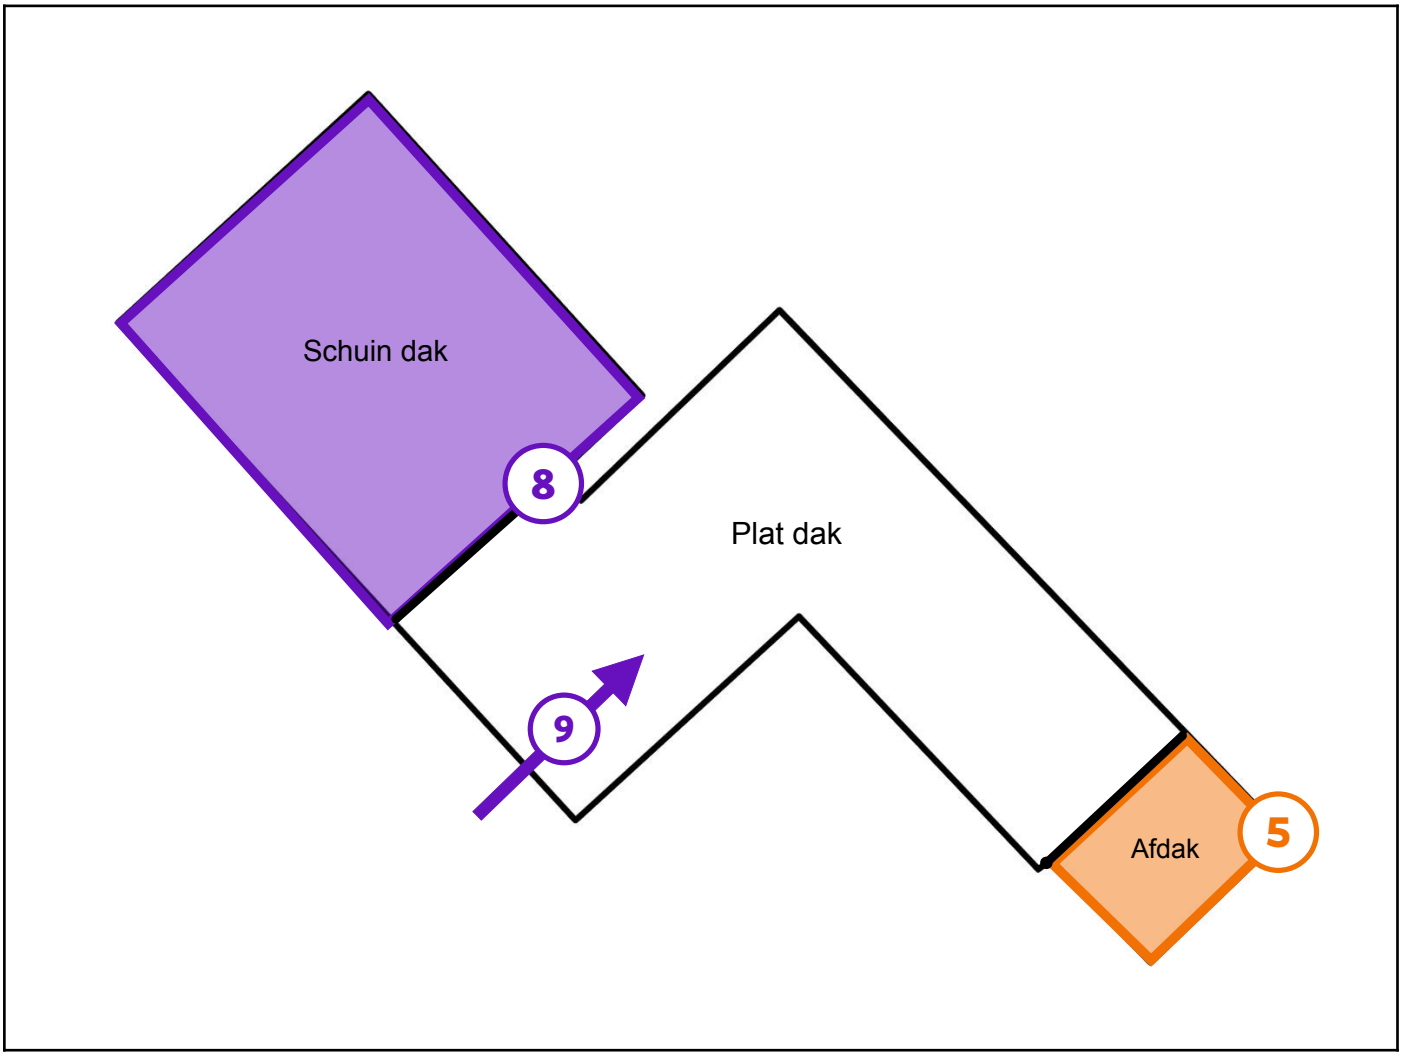
# Plan 1.10: Hoofdgebouw plan dak

| Beschrijving | Type | Actie |
|---|---|---|
| 5. Dak bestaande uit golfplaten | Asbestmateriaal | Verwijderen |
| 8. Dak (beperking) | Beperking | - |
| 9. Schouw | Beperking | - |

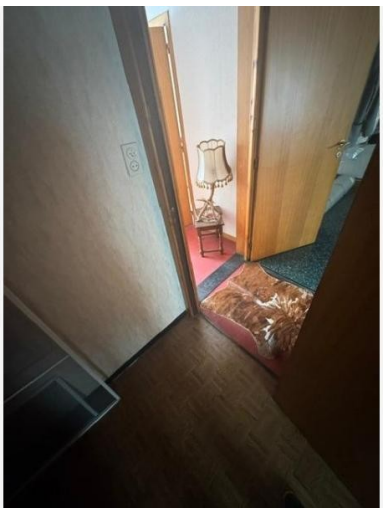
# Fiche 2: Vinylzeil (vloer KLEED)

| **Eindbeoordeling materiaalrisico** | Verhoogd materiaalrisico en/of verhoogde kans op vezelvrijgave |

| **Gebondenheid** | Categorie 2: niet-hechtgebonden met matrix |
| **Asbestsoort (vezeltype)** | Alleen chrysotiel aanwezig |
| **Asbestconcentratie** | Hoog (>= 50%) |
| **Toestand van het materiaal** | Licht beschadigd, licht verweerd. Intacte calciumsilicaatplaat of materiaal met categorie 3-gebondenheid |

| # | Type | Referentie | Resultaat |
|---|---|---|---|
| 2.1 | Puntmonster | MM-07 | Chrysotiel |

| **Hoeveelheid (oppervlakte - aantal)** | • 5,00 $m^2$ - 1 stuk |

Verwijderen

- Verwijder dit asbestmateriaal zo snel mogelijk. Volg de toestand goed op.

- Hermetische zone (erkend asbestverwijderaar)
  Deze toepassing kan enkel door een erkende asbestverwijderaar via de methodiek van hermetische zone verwijderd worden omdat verwijdering via de methodiek van eenvoudige handelingen en/of couveusezakmethode niet mogelijk is; en er automatisch een verhoogd risico op vrijgave van asbestvezels (max. concentratie 0,01 vezels/cm - CODEX Art. VI.3-54) ontstaat. (Bron: CODEX - Art. VI.3-61.- par 1.)

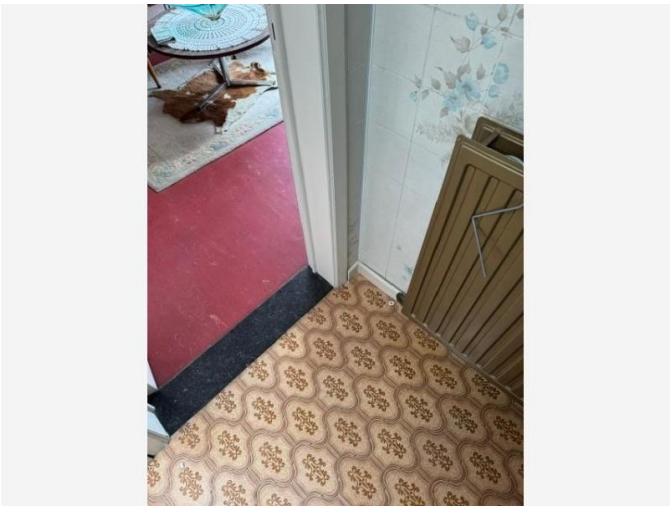
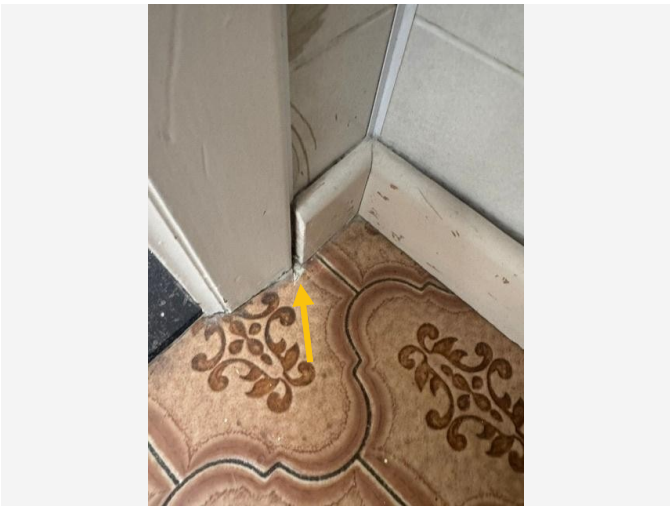
# Fiche 3: Vinylzeil (vloer BAD)

| **Eindbeoordeling materiaalrisico** | Verhoogd materiaalrisico en/of verhoogde kans op vezelvrijgave |

| **Gebondenheid** | Categorie 2: niet-hechtgebonden met matrix |
| **Asbestsoort (vezeltype)** | Alleen chrysotiel aanwezig |
| **Asbestconcentratie** | Hoog (>= 50%) |
| **Toestand van het materiaal** | Licht beschadigd, licht verweerd. Intacte calciumsilicaatplaat of materiaal met categorie 3-gebondenheid |

| # | Type | Referentie | Resultaat |
|---|---|---|---|
| 3.1 | Puntmonster | MM-05 | Chrysotiel |

| **Hoeveelheid (oppervlakte - aantal)** | • 10,00 $m^2$ - 1 stuk |

Verwijderen

- Verwijder dit asbestmateriaal zo snel mogelijk. Volg de toestand goed op.

- Hermetische zone (erkend asbestverwijderaar)
  Deze toepassing kan enkel door een erkende asbestverwijderaar via de methodiek van hermetische zone verwijderd worden omdat verwijdering via de methodiek van eenvoudige handelingen en/of couveusezakmethode niet mogelijk is; en er automatisch een verhoogd risico op vrijgave van asbestvezels (max. concentratie 0,01 vezels/cm - CODEX Art. VI.3-54) ontstaat. (Bron: CODEX - Art. VI.3-61.- par 1.)

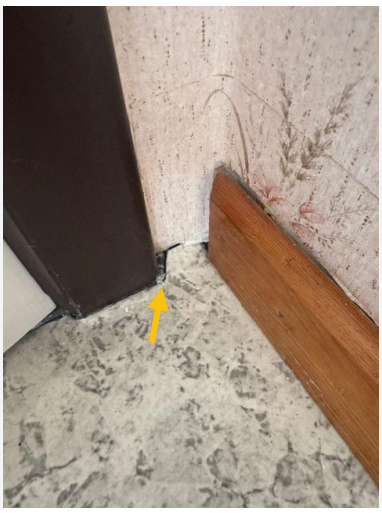
# Fiche 4: Vinylzeil (vloer SL1)

| **Eindbeoordeling materiaalrisico** | Verhoogd materiaalrisico en/of verhoogde kans op vezelvrijgave |

| **Gebondenheid** | Categorie 2: niet-hechtgebonden met matrix |
| **Asbestsoort (vezeltype)** | Alleen chrysotiel aanwezig |
| **Asbestconcentratie** | Hoog (>= 50%) |
| **Toestand van het materiaal** | Licht beschadigd, licht verweerd. Intacte calciumsilicaatplaat of materiaal met categorie 3-gebondenheid |

| # | Type | Referentie | Resultaat |
|---|---|---|---|
| 4.1 | Puntmonster | MM-02 | Chrysotiel |

| **Hoeveelheid (oppervlakte - aantal)** | • 20,00 $m^2$ - 1 stuk |

Verwijderen

- Verwijder dit asbestmateriaal zo snel mogelijk. Volg de toestand goed op.

- Hermetische zone (erkend asbestverwijderaar)
  Deze toepassing kan enkel door een erkende asbestverwijderaar via de methodiek van hermetische zone verwijderd worden omdat verwijdering via de methodiek van eenvoudige handelingen en/of couveusezakmethode niet mogelijk is; en er automatisch een verhoogd risico op vrijgave van asbestvezels (max. concentratie 0,01 vezels/cm - CODEX Art. VI.3-54) ontstaat. (Bron: CODEX - Art. VI.3-61.- par 1.)

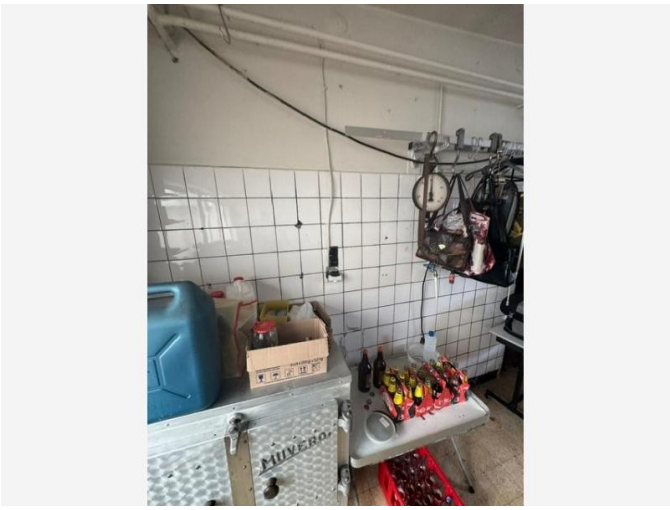
# Fiche 7: Bakeliet schakelaars/stopcontacten

| **Identificatiemethode** | De asbestdeskundige beoordeelt het materiaal als asbestverdacht en dus asbesthoudend, en dit zonder monstername.<br><br>Motivatie: De monstername brengt andere schade aan dan schade die inherent is aan de monstername. |

- Eenvoudige handelingen: mag via doe-het-zelf of door werknemer(s) met opleidingsattest eenvoudige handelingen
  Deze toepassing kan door een aannemer die over een opleidingsattest eenvoudige handelingen beschikt of door een particulier (doe-het-zelf), verwijderd worden indien er geen verhoogd risico op vrijgave van asbestvezels (max. concentratie 0,01 vezels/cm3 - CODEX Art. VI.3-54) ontstaat en de toepassing voorafgaand wordt gefixeerd/bevochtigd; de individuele elementen zonder machinale werktuigen (boormachine, slijpschijf, hogedrukreiniger,...) en zonder breken of gooien een voor een losgemaakt worden; en ten slotte dubbel en luchtdicht verpakt weggevoerd worden naar een erkend afvalpunt (recyclagepark).

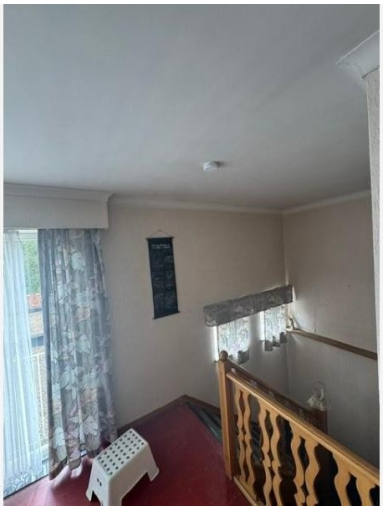
# Fiche 13: Pleisterwerk plafonds

Geen asbest
