Asbestinventarisattest

Leonard Moorsstraat 15, 3620 Lanaken

Attestnummer : **20261012-000117.000**
Uitgegeven op : **12.10.2026**
Geldig tot : **12.10.2031**

Niet-asbestveilig

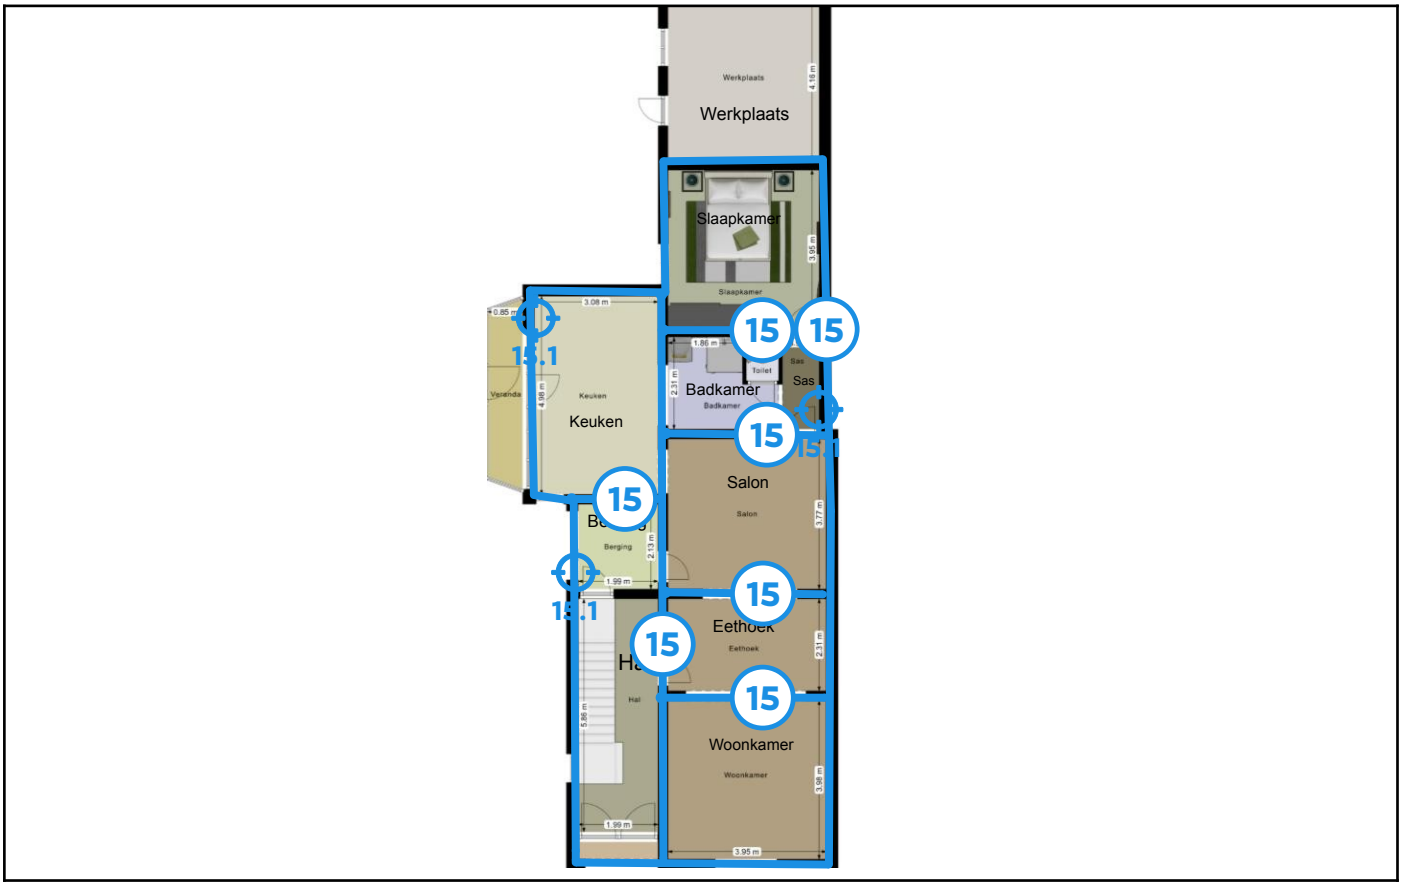
Plan 1.1: Hoofdgebouw plan V-0 Pleisterwerk muren

Beschrijving	Type	Actie
15. Pleisterwerk wanden	Geen asbest	-
15.1 Code: MM-05	Mengmonster	-

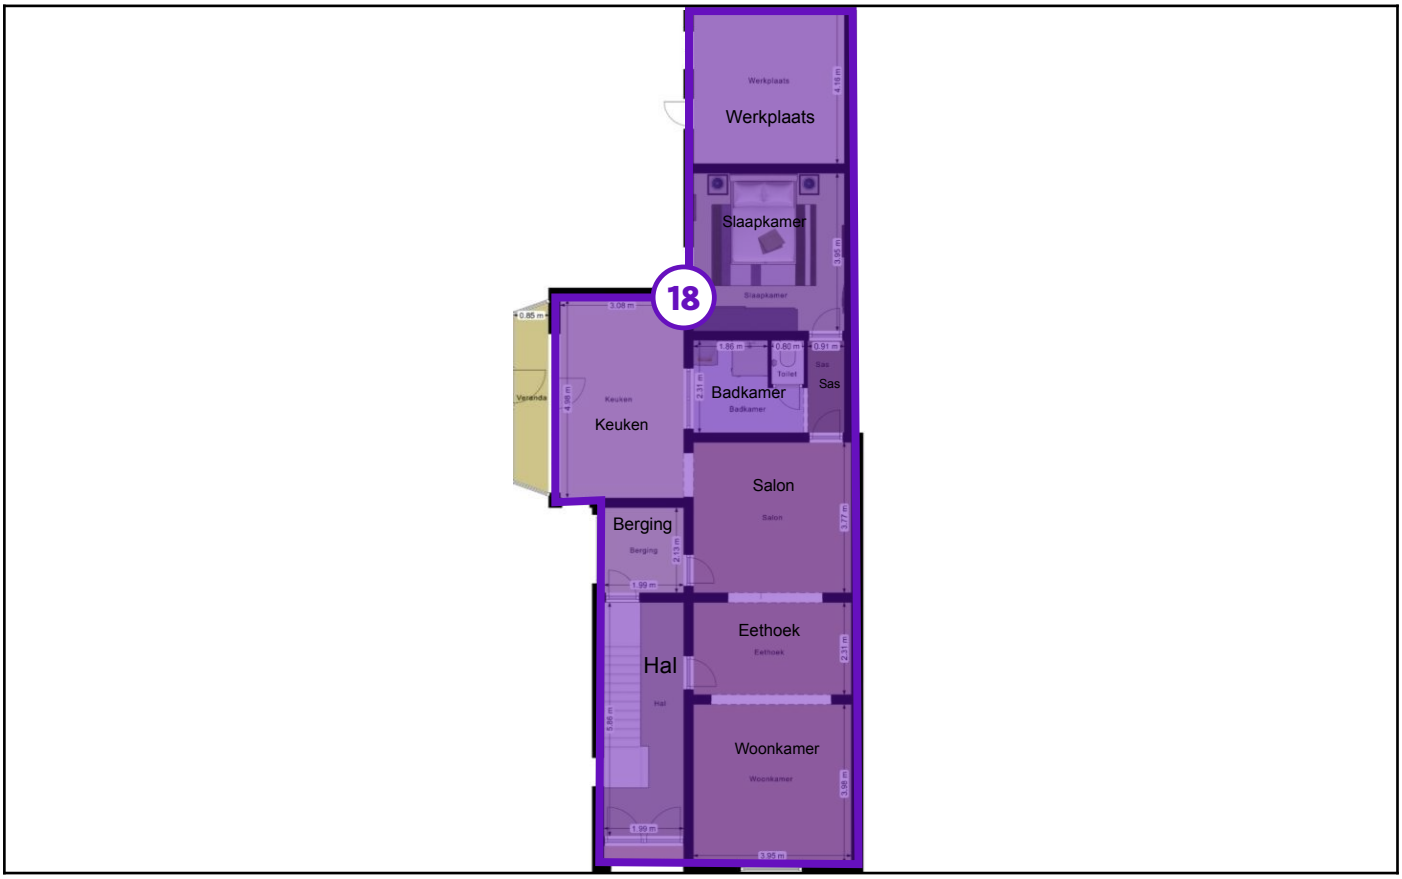
Plan 1.2: Hoofdgebouw plan V-0 Pleisterwerk plafond

Beschrijving	Type	Actie
18. Pleisterwerk plafond (niet verdacht)	Overige ruimte of materiaal	-

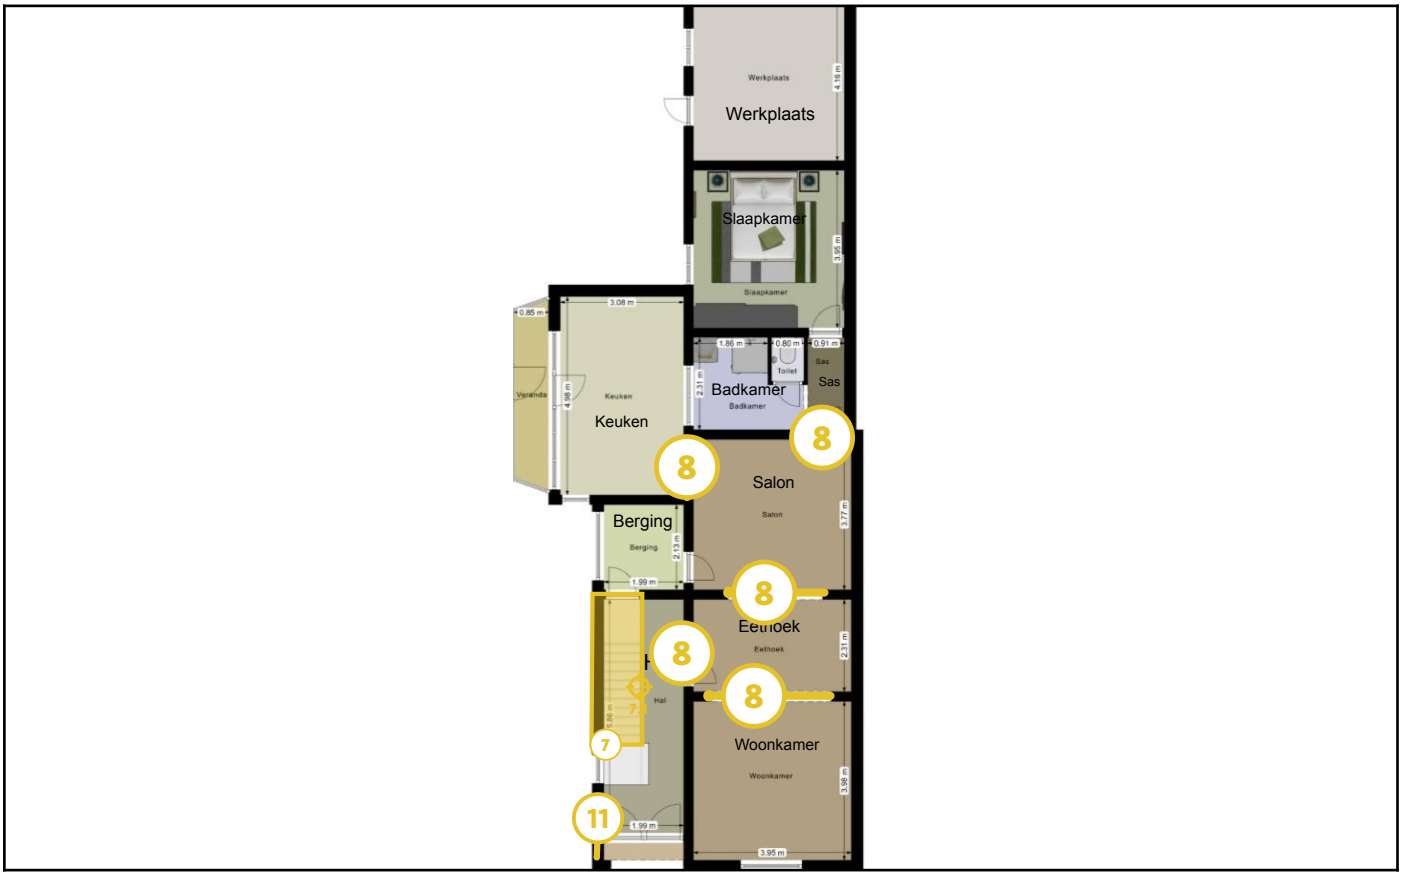
Plan 1.4: Hoofdgebouw plan V-0

Beschrijving	Type	Actie
7. Traptreden (massal)	Asbestmateriaal	Zorgvuldig beheren
7.1 Code: MM-04	Puntmonster	-
8. Dorpels type massal	Asbestmateriaal	Zorgvuldig beheren
11. Elektrische meter	Asbestmateriaal	Zorgvuldig beheren

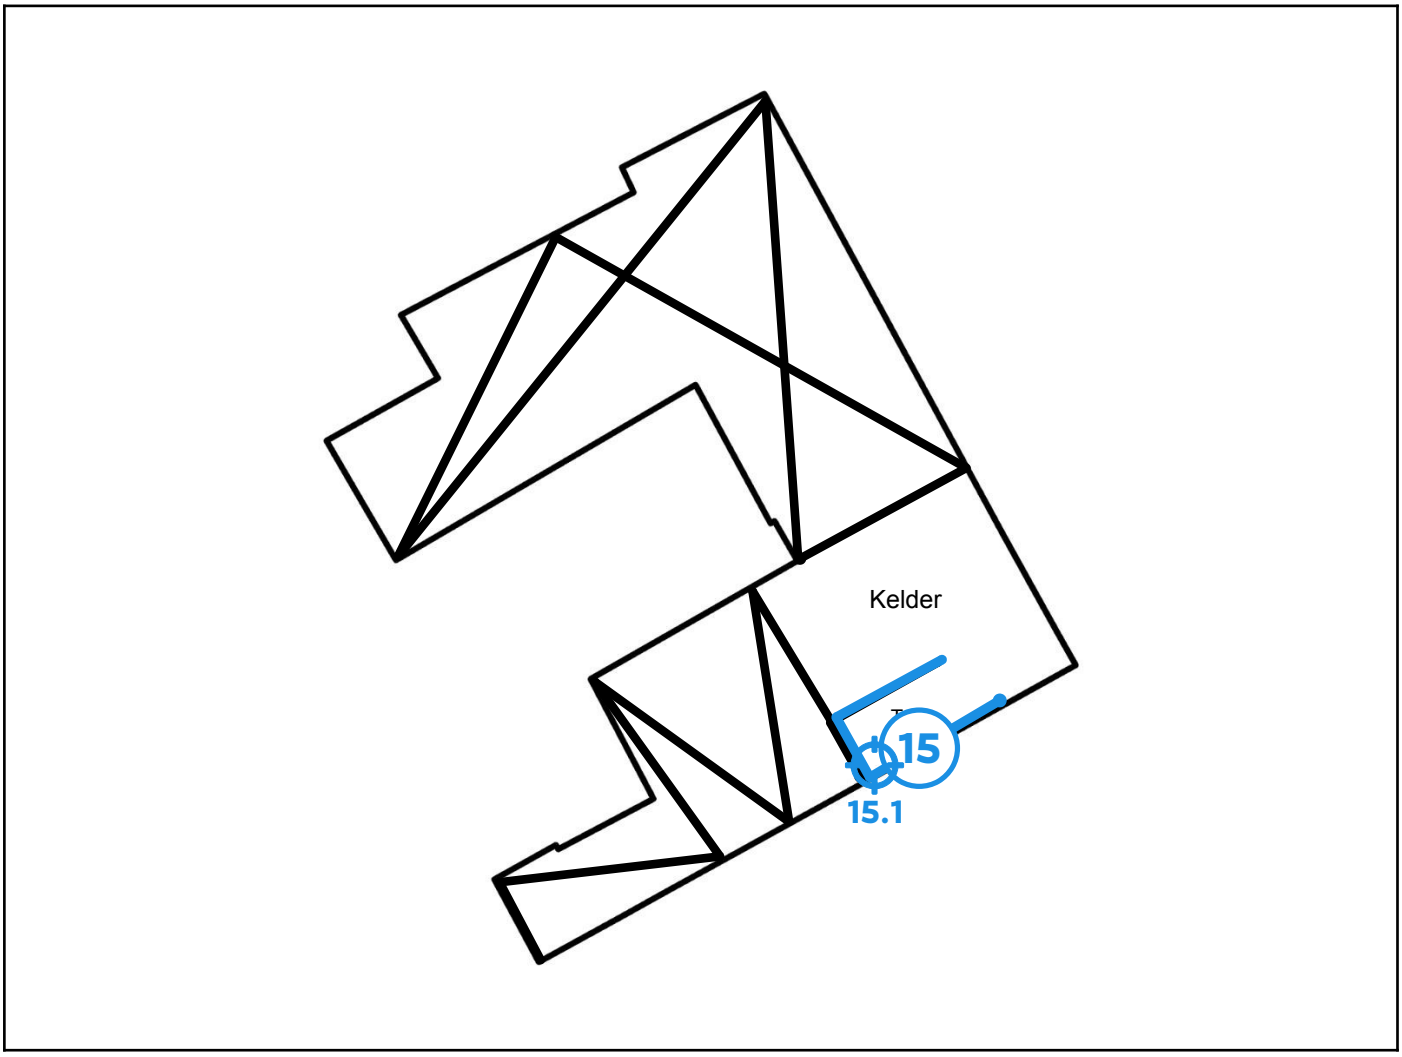
Plan 1.6: Bijgebouw plan V-1

Beschrijving	Type	Actie
15. Pleisterwerk wanden	Geen asbest	-
15.1 Code: MM-05	Mengmonster	-

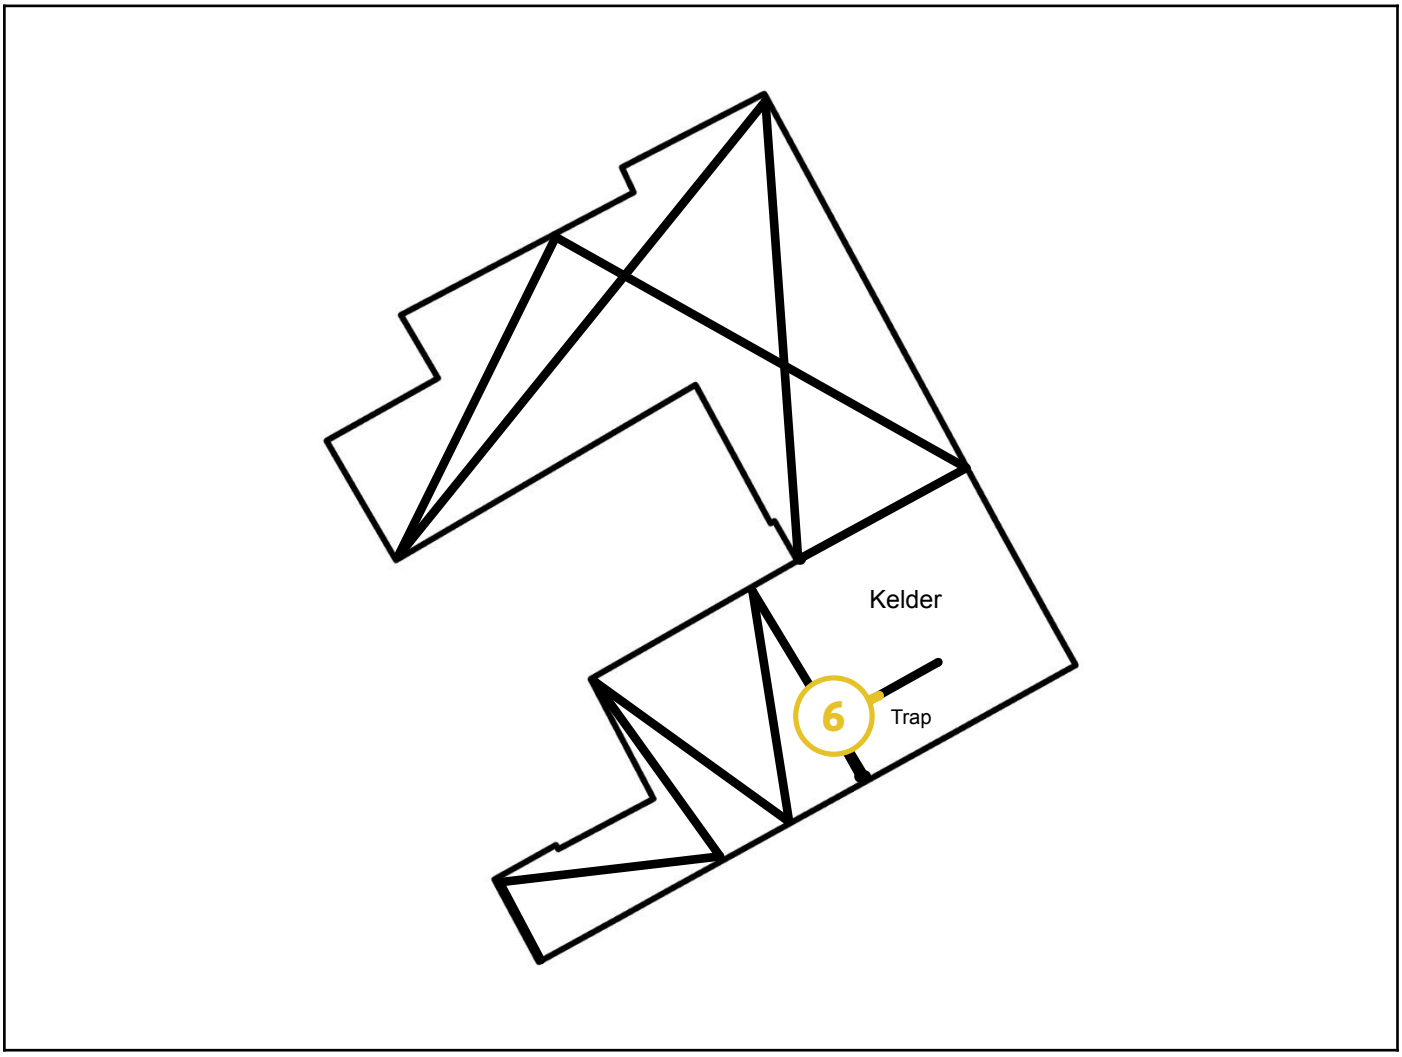
Plan 1.7: Bijgebouw plan V-1

Beschrijving	Type	Actie
6. Bakeliet schakelaars/stopcontacten	Asbestmateriaal	Zorgvuldig beheren

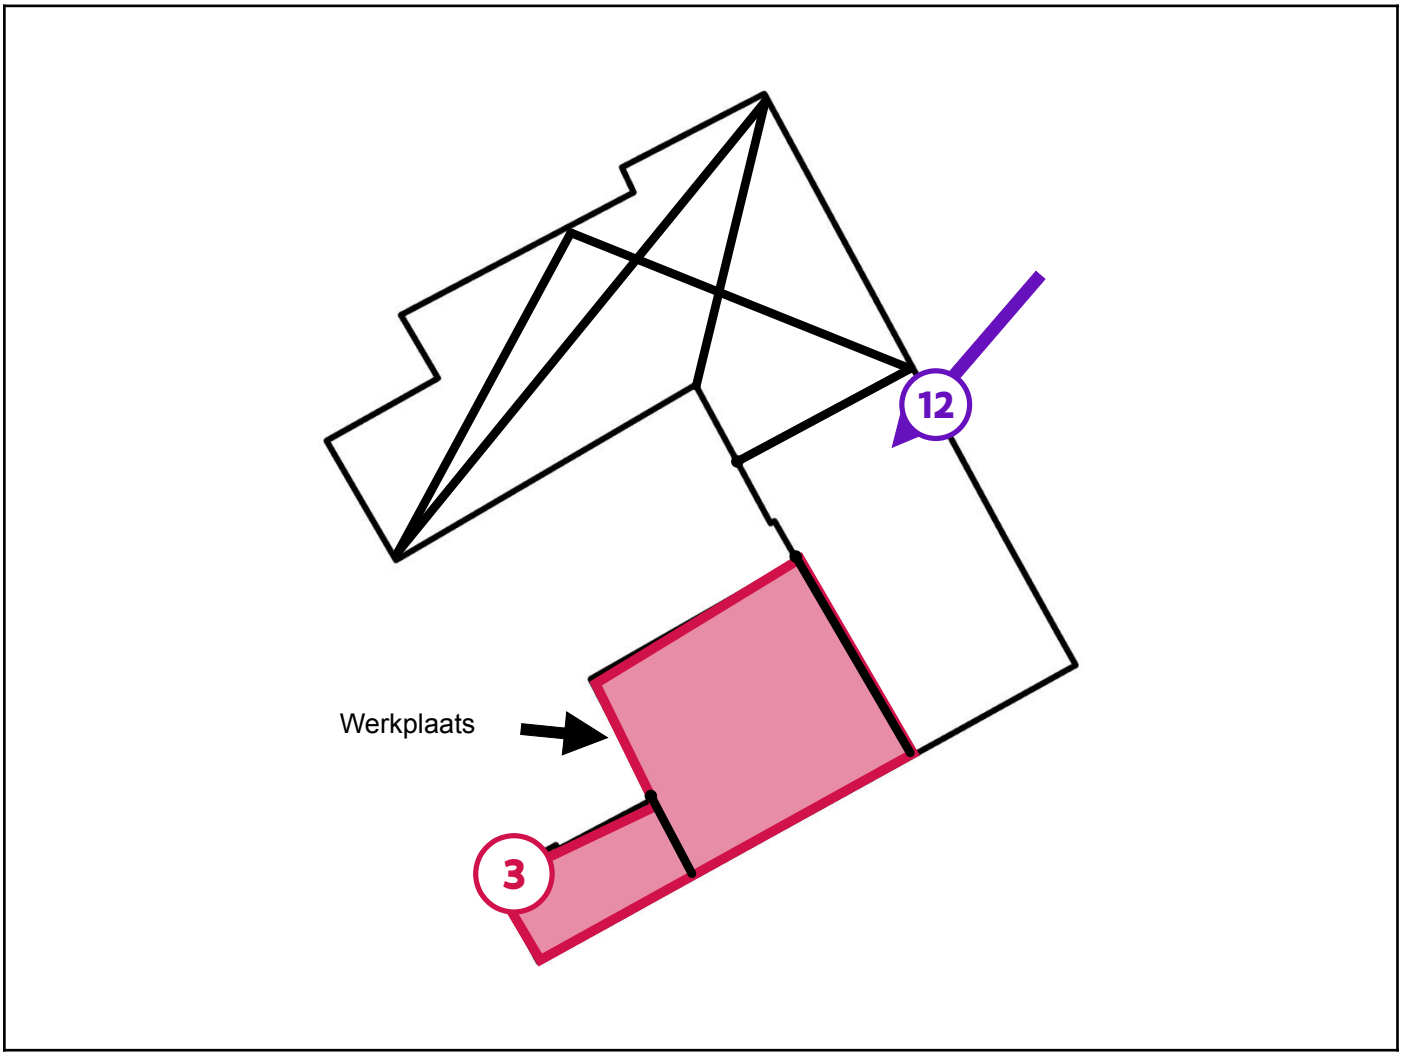
Plan 1.8: Bijgebouw plan dak

Beschrijving	Type	Actie
3. Dak bestaande uit golfplaten	Asbestmateriaal	Dringend verwijderen
12. Schouw	Beperking	-

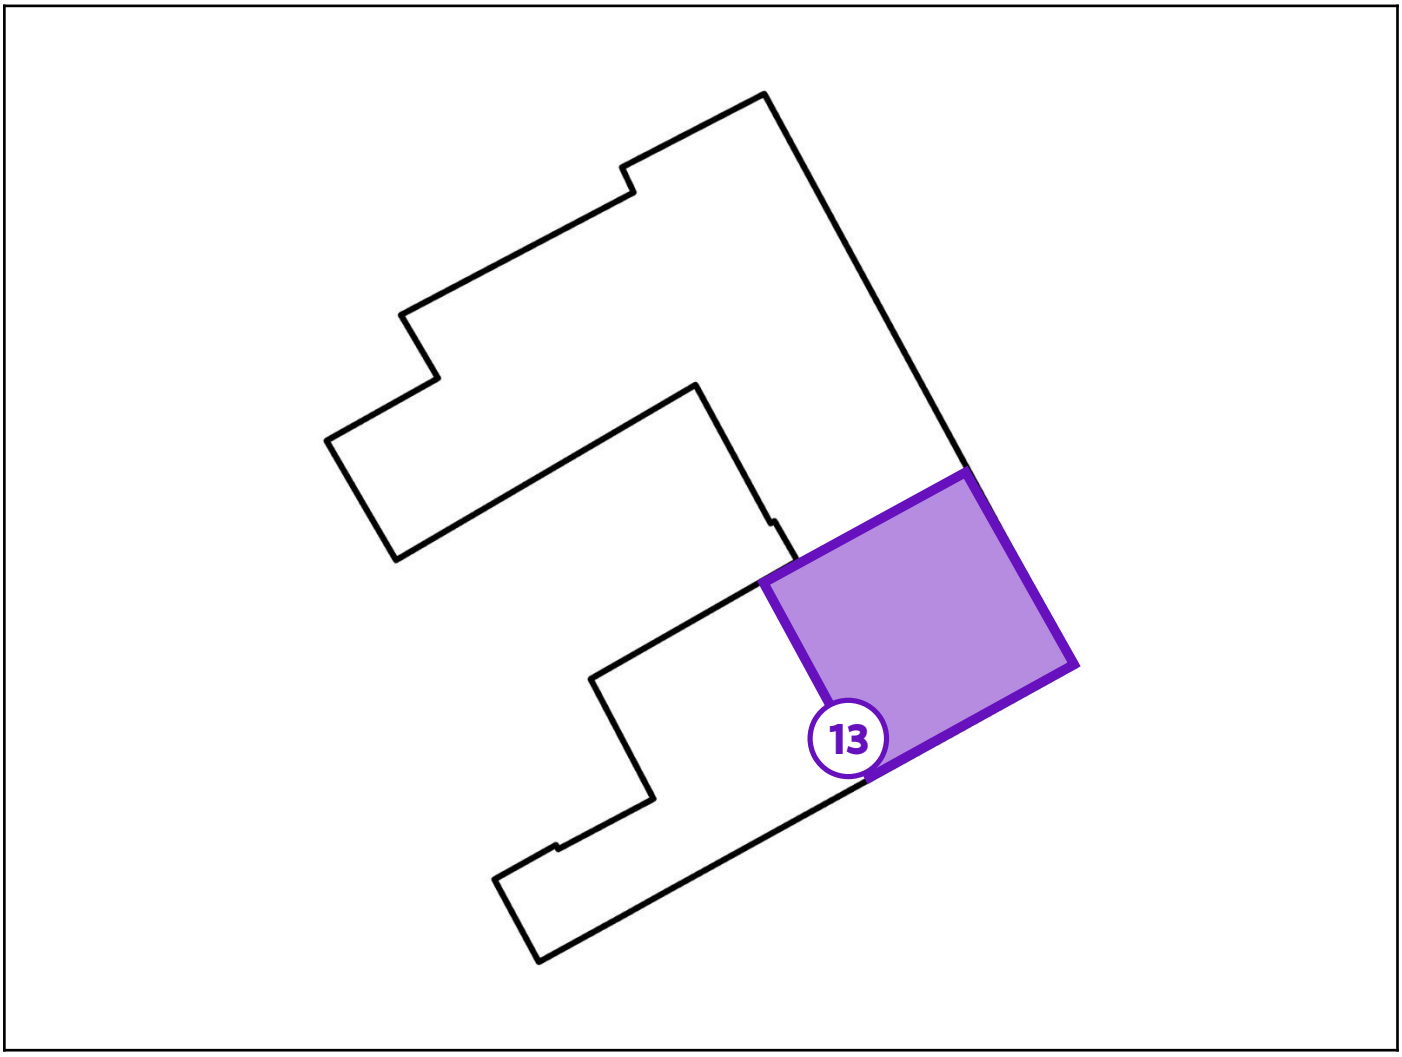
Plan 1.9: Bijgebouw plan dak

Beschrijving	Type	Actie
13. Dak (beperking)	Beperking	-

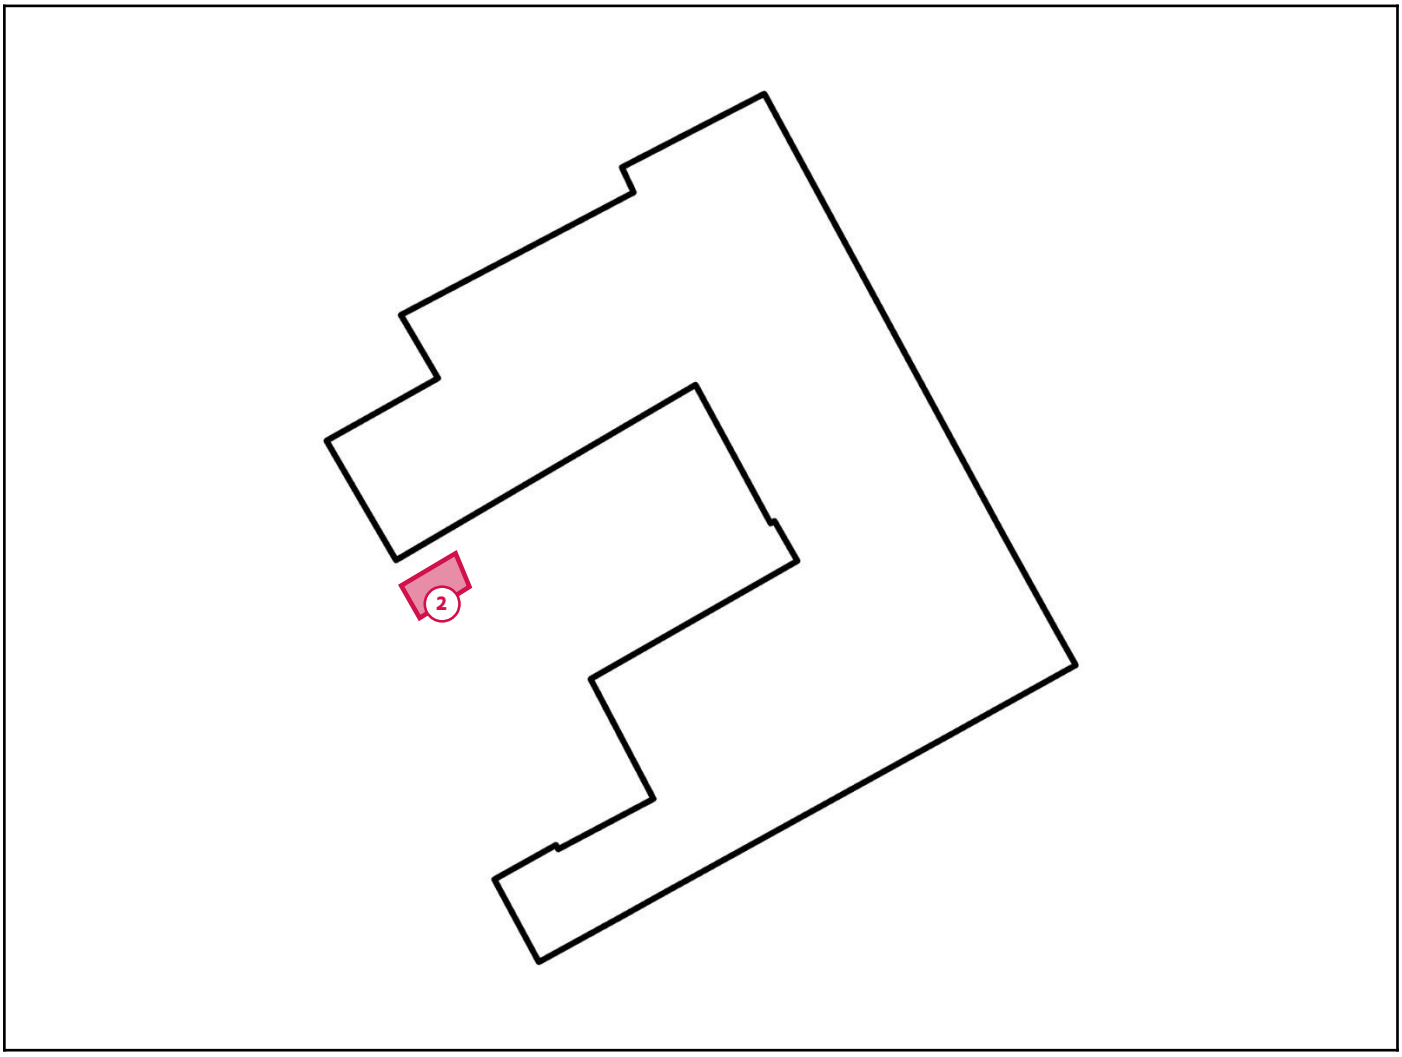
Plan 1.10: Bijgebouw plan (buiten)

Beschrijving	Type	Actie
2. Afval (golfplaten)	Asbestmateriaal	Dringend verwijderen

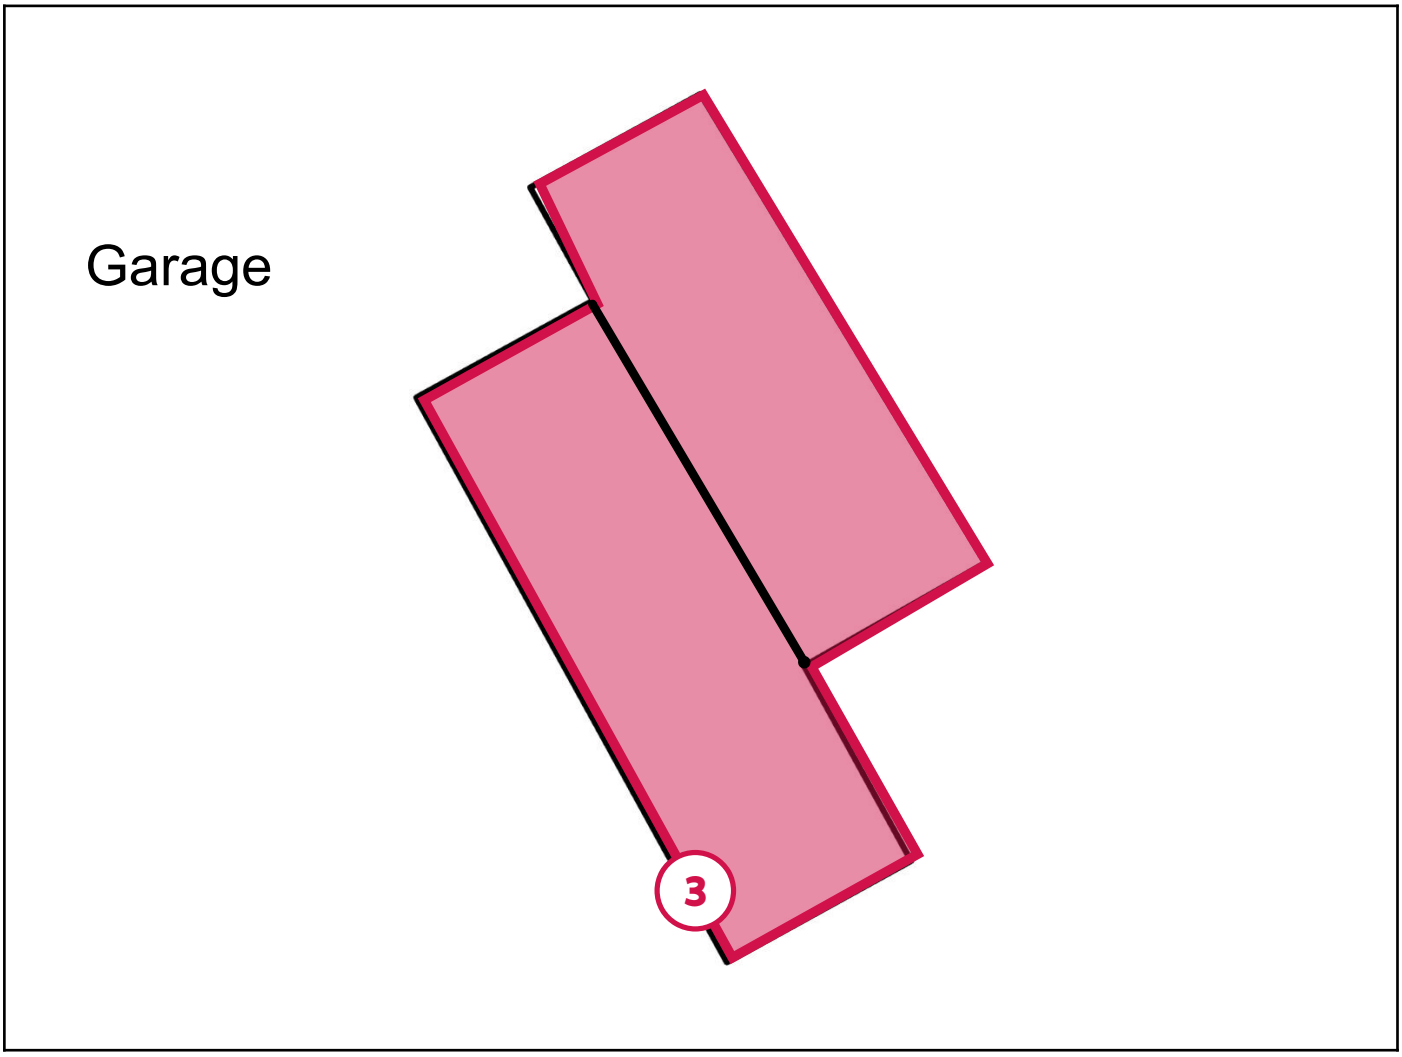
Plan 2.1: Bijgebouw plan garage

Beschrijving	Type	Actie
3. Dak bestaande uit golfplaten	Asbestmateriaal	Dringend verwijderen

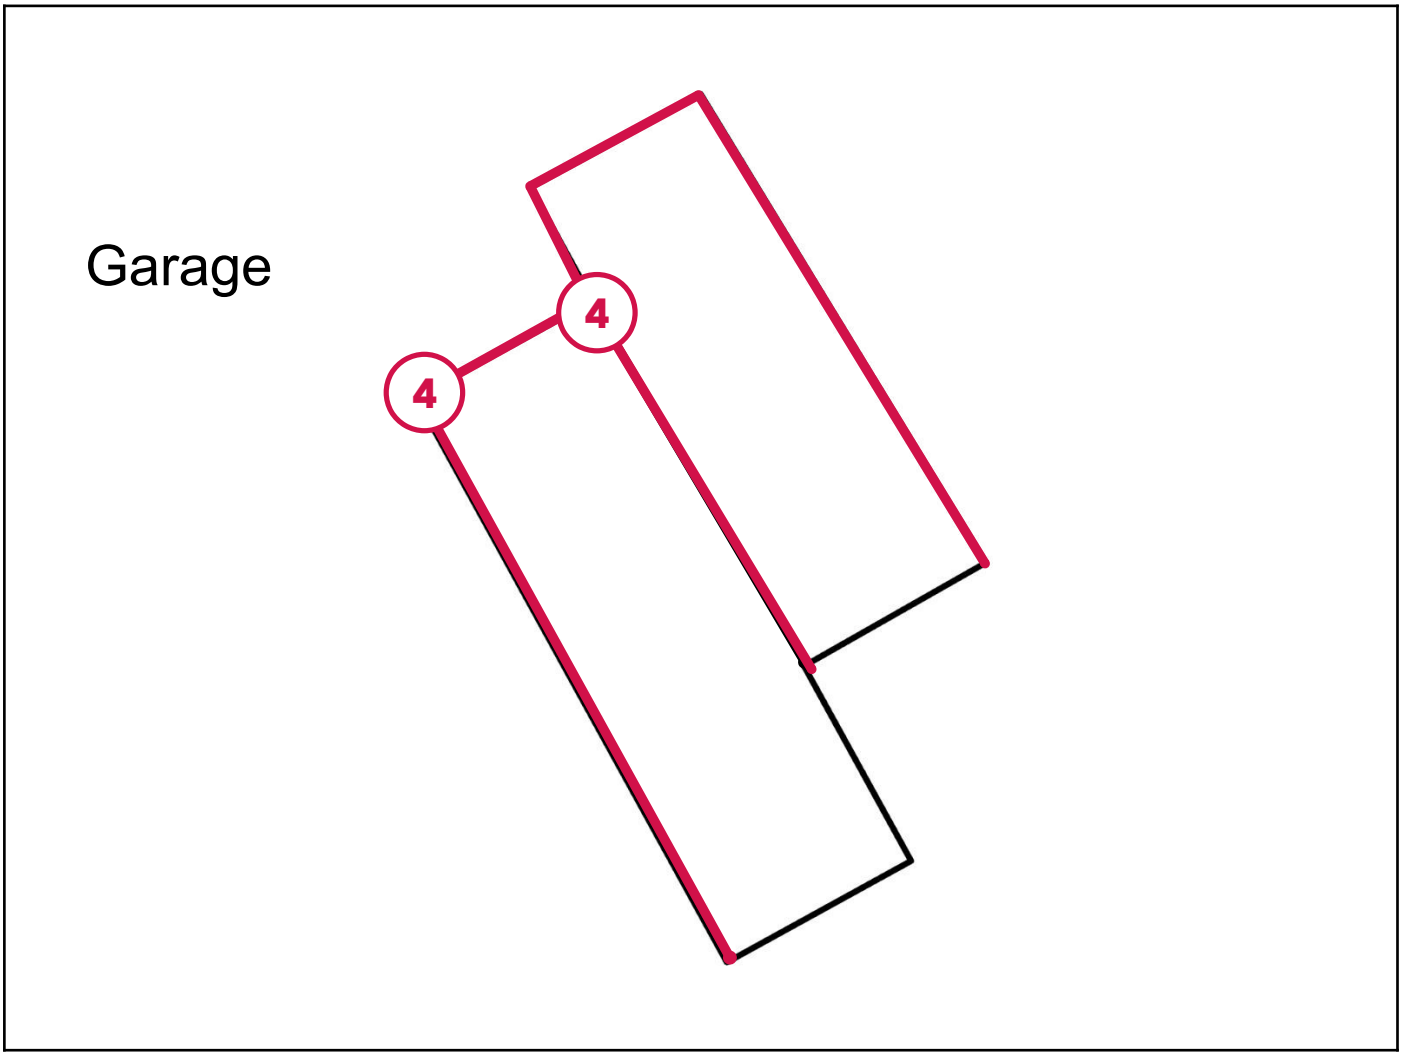
Plan 2.2: Bijgebouw plan garage

Beschrijving	Type	Actie
4. Wanden bestaande uit golfplaten	Asbestmateriaal	Dringend verwijderen

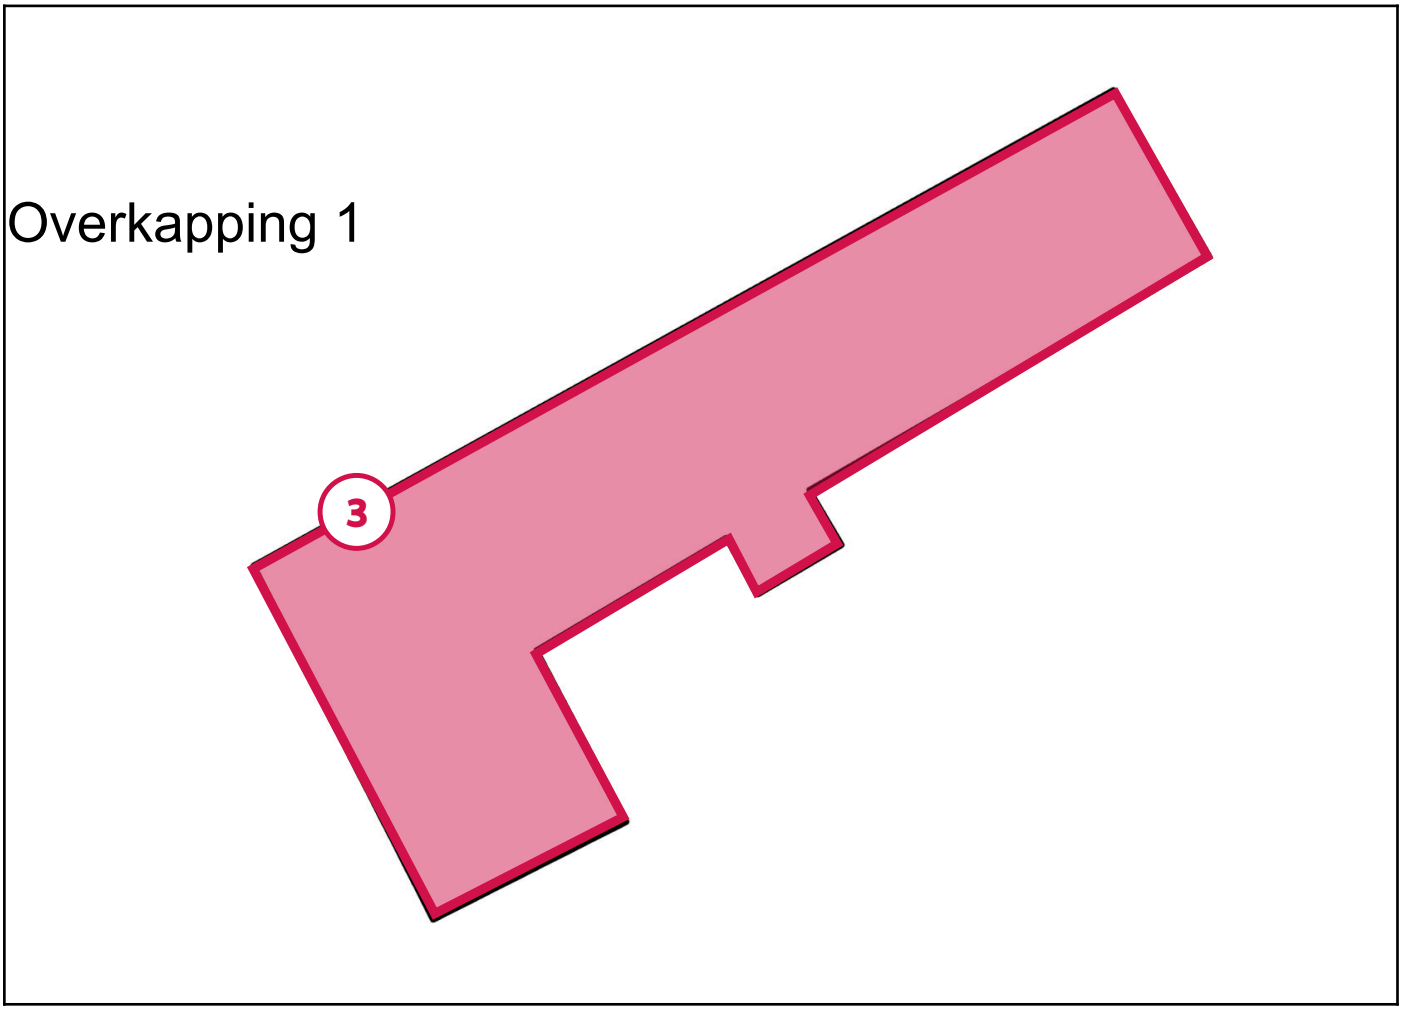
Plan 3.1: Hoofdgebouw plan overkapping 1

Beschrijving	Type	Actie
3. Dak bestaande uit golfplaten	Asbestmateriaal	Dringend verwijderen

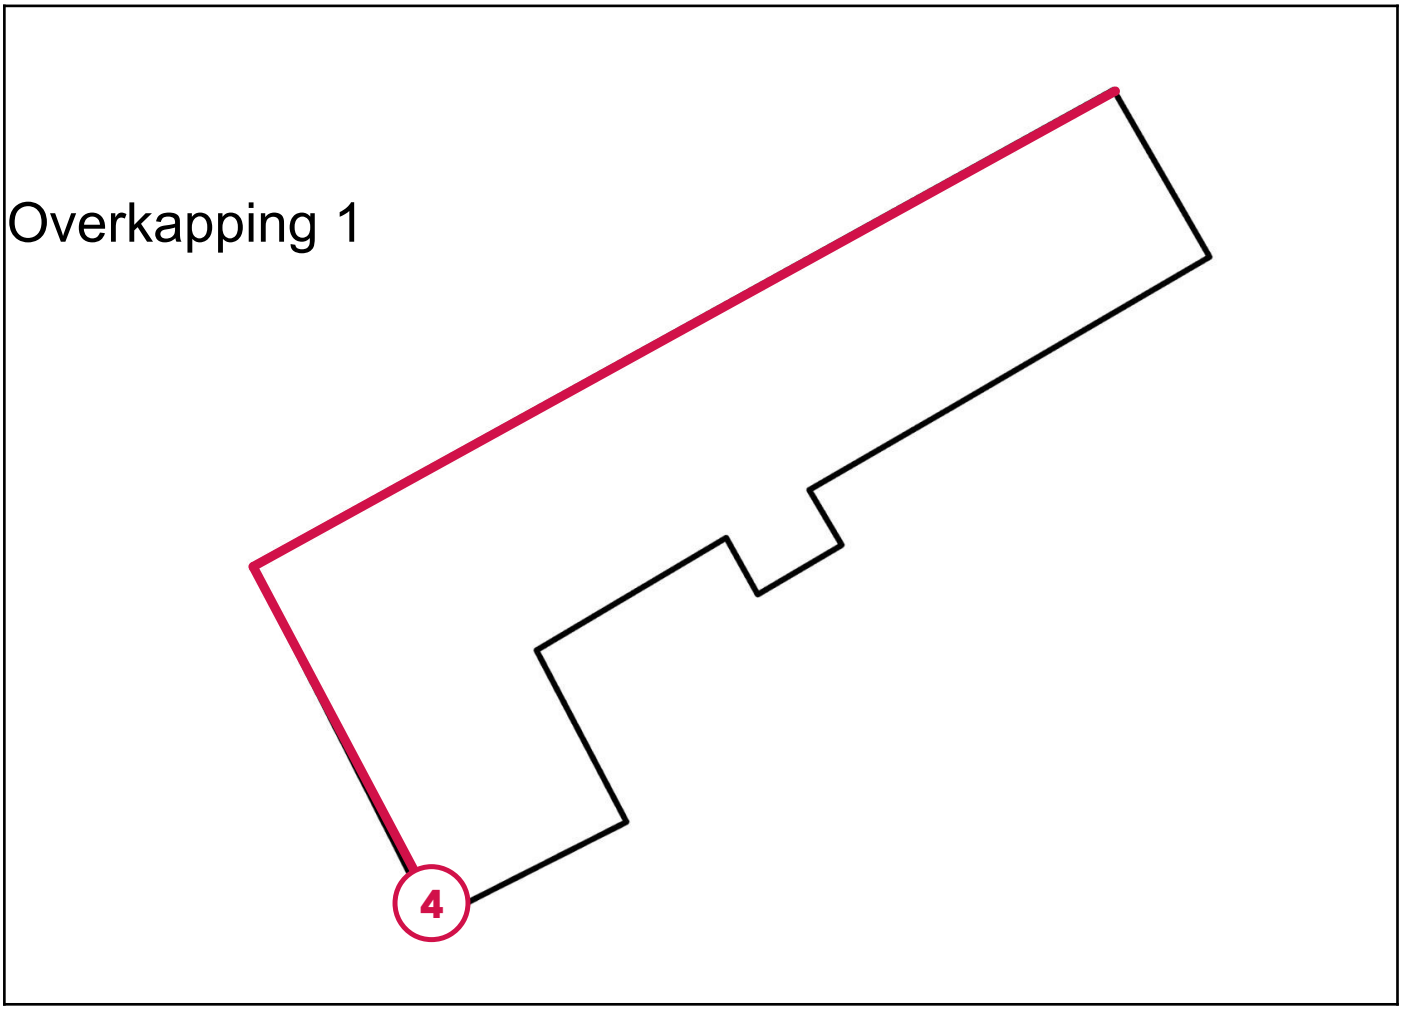
Plan 3.2: Hoofdgebouw plan overkapping 1

Beschrijving	Type	Actie
4. Wanden bestaande uit golfplaten	Asbestmateriaal	Dringend verwijderen

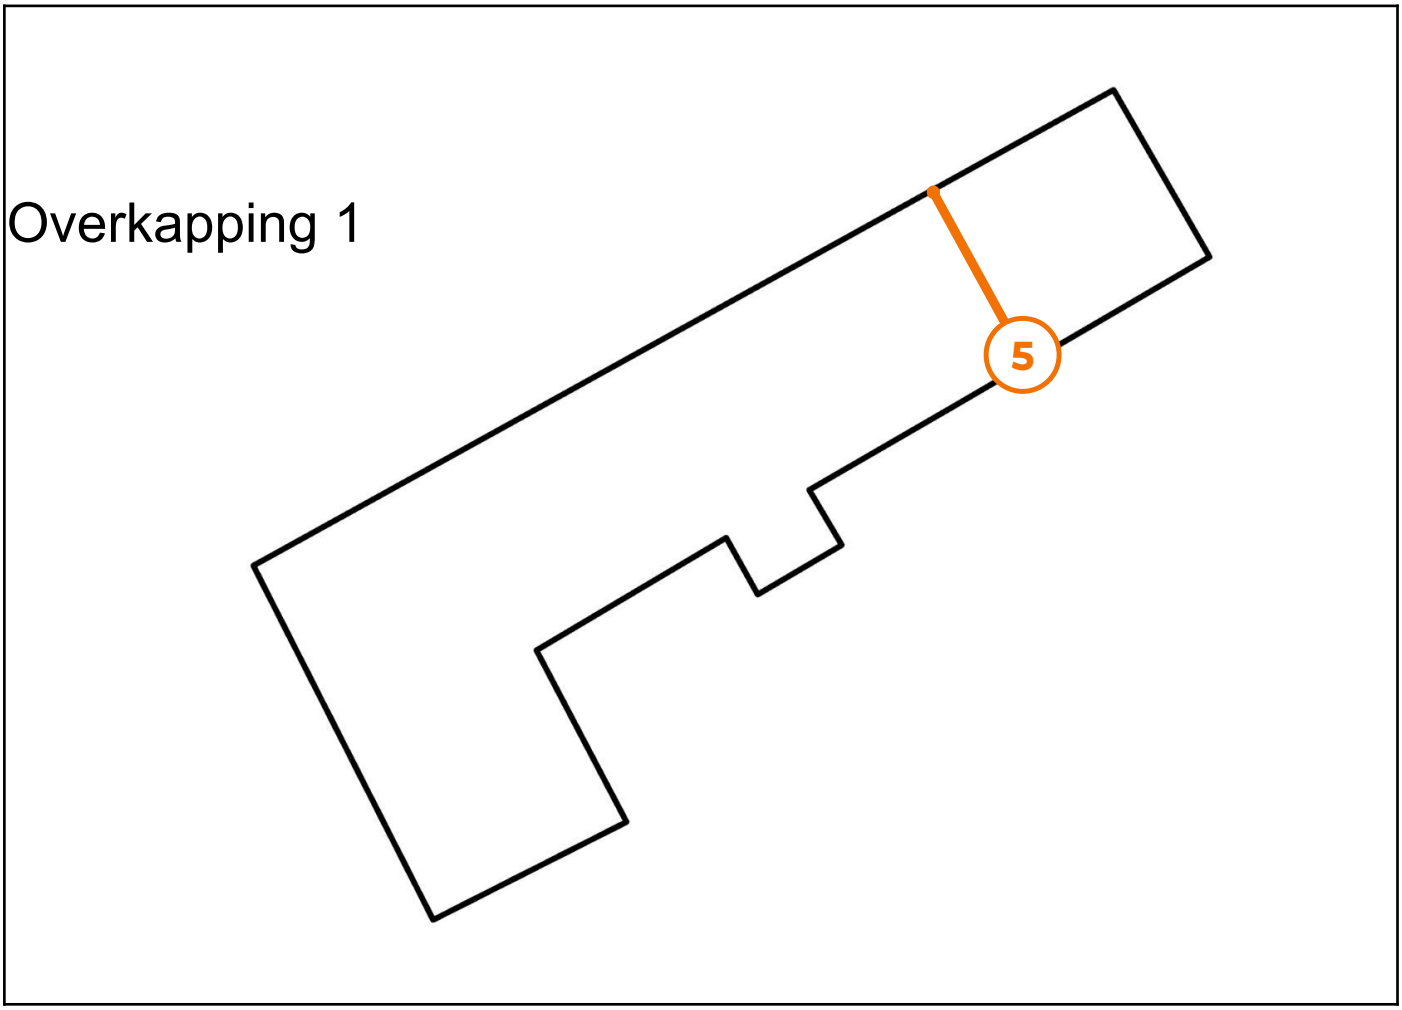
Plan 3.3: Hoofdgebouw plan overkapping 1

Beschrijving	Type	Actie
5. AC wandplaten	Asbestmateriaal	Verwijderen

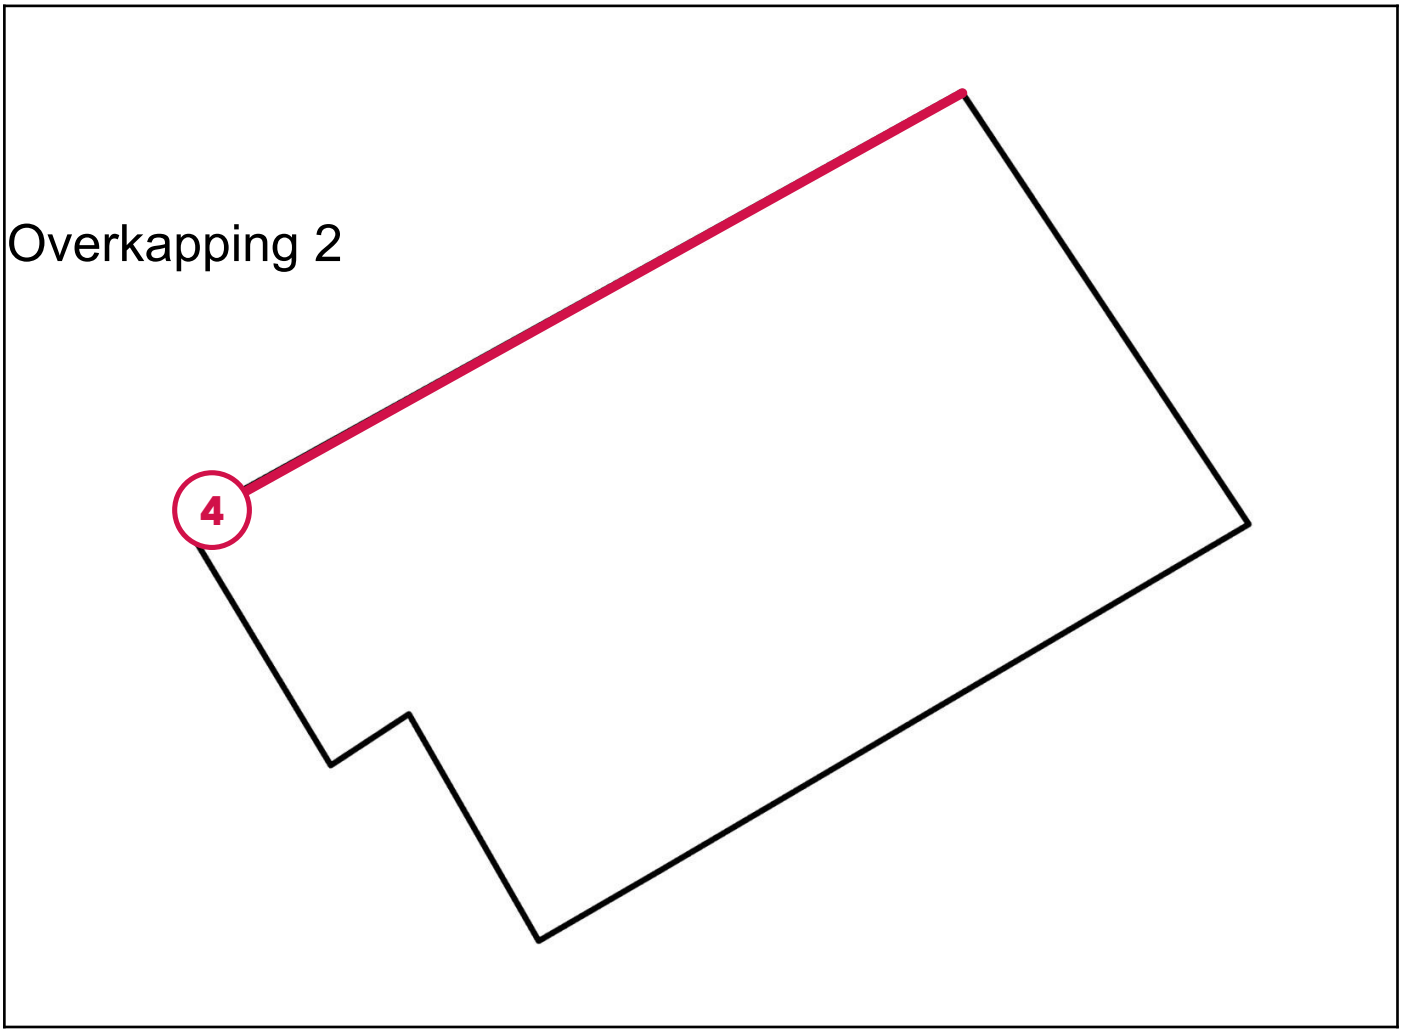
Plan 4.1: Bijgebouw plan overkapping 2

Beschrijving	Type	Actie
4. Wanden bestaande uit golfplaten	Asbestmateriaal	Dringend verwijderen

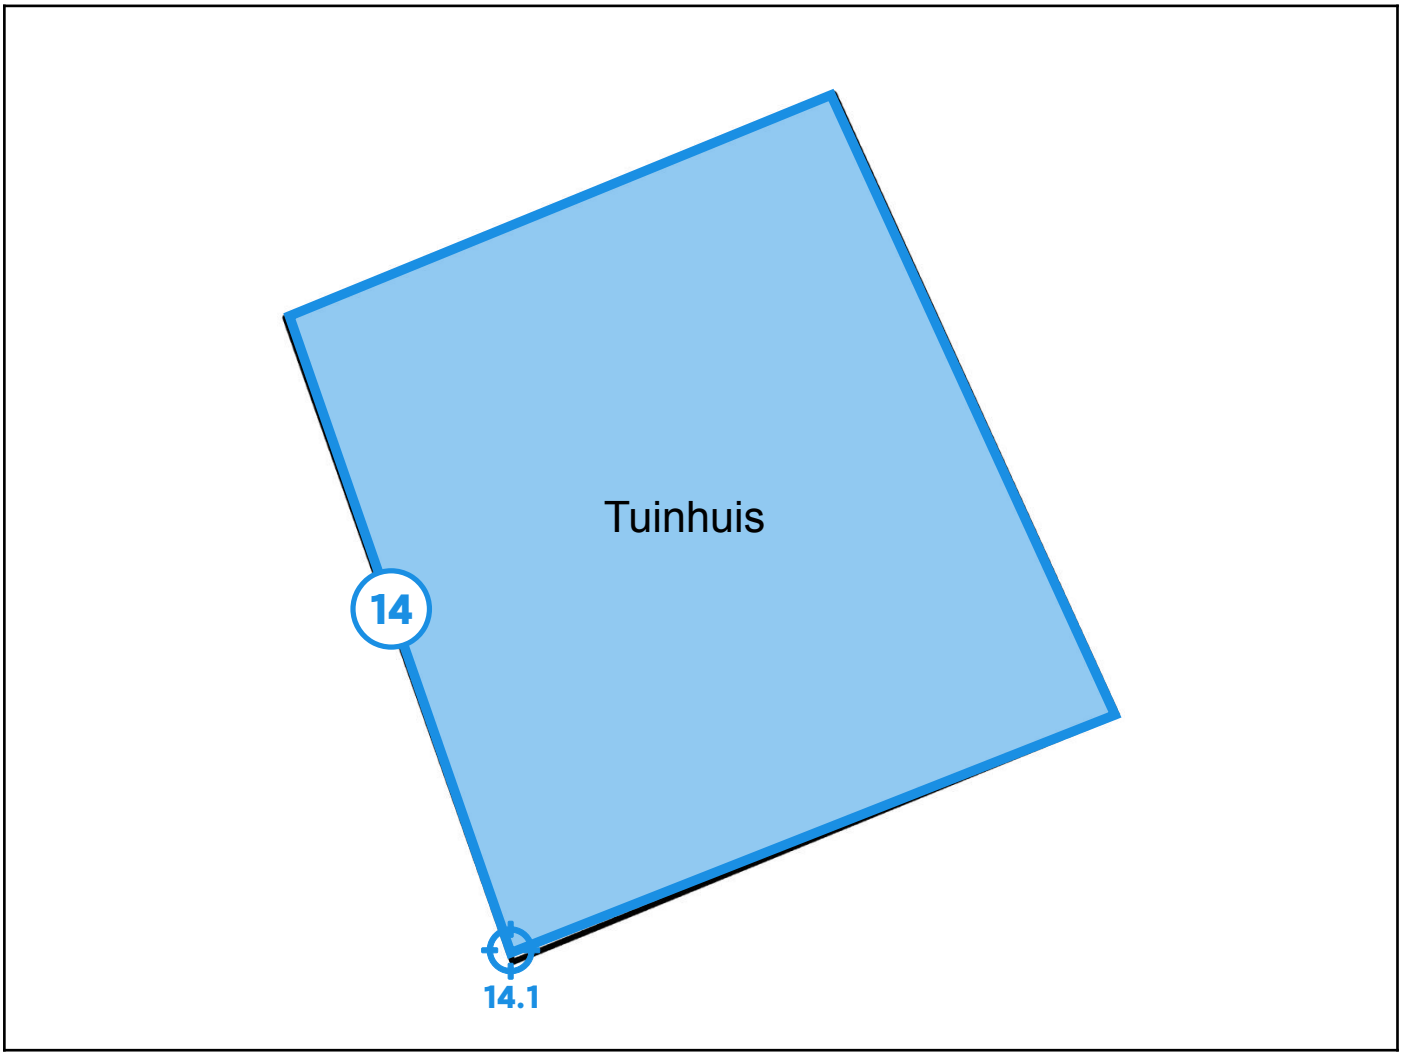
Plan 5.1: Bijgebouw plan tuinhuis

Beschrijving	Type	Actie
14. Roofing	Geen asbest	-
14.1 Code: MM-02	Puntmonster	-

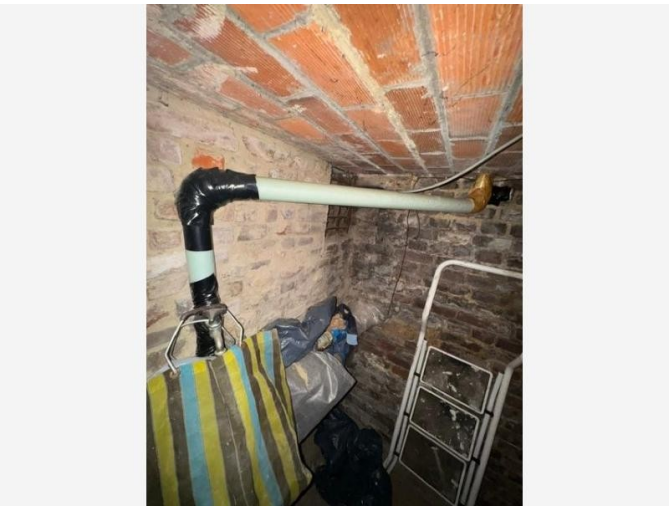
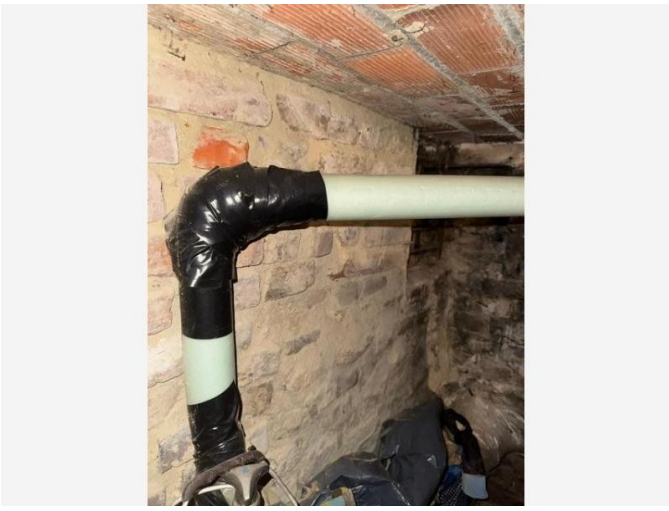
Beschrijving	Notitie	Terug te vinden op plannen
Fiche 16: Leidingisolatie (nietverdacht)	Er is geen asbestverdachte leidingisolatie aanwezig.	-
Fiche 17: Mastiek/kit (niet verdacht)	Er is geen asbestverdachte mastiek/kit aanwezig.	-
Fiche 18: Pleisterwerk plafond (niet verdacht)	Er is geen pleisterwerk plafond waarneembaar op de inspectielocatie.	Plan 1.2: Hoofdgebouw plan V-0 Pleisterwerk plafond
