Asbestinventarisattest

Leonard Moorsstraat 15, 3620 Lanaken

Attestnummer : **20261012-000117.000**
Uitgegeven op : **12.10.2026**
Geldig tot : **12.10.2031**

Niet-asbestveilig

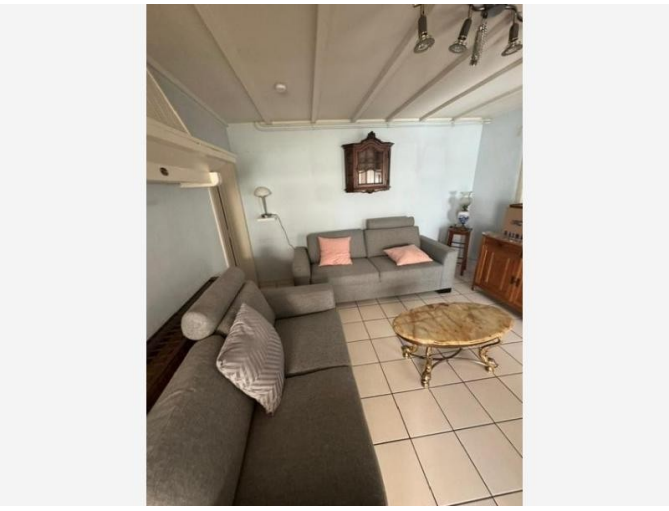
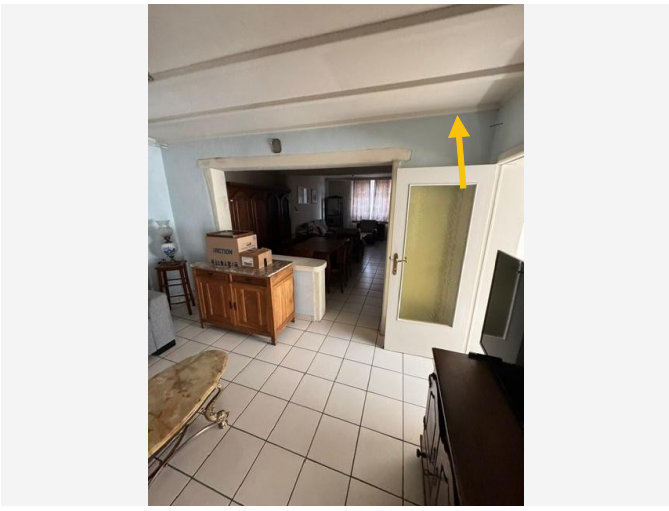
Beschrijving	Notitie	Terug te vinden op plannen
Fiche 16: Leidingisolatie (nietverdacht)	Er is geen asbestverdachte leidingisolatie aanwezig.	-
Fiche 17: Mastiek/kit (niet verdacht)	Er is geen asbestverdachte mastiek/kit aanwezig.	-
Fiche 18: Pleisterwerk plafond (niet verdacht)	Er is geen pleisterwerk plafond waarneembaar op de inspectielocatie.	Plan 1.2: Hoofdgebouw plan V-0 Pleisterwerk plafond

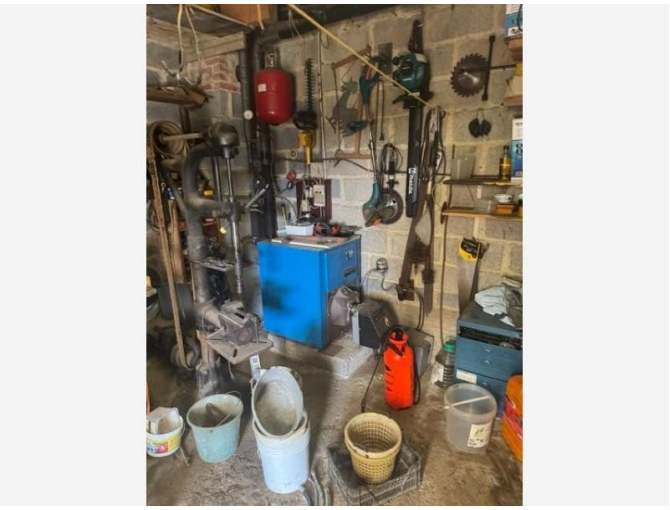
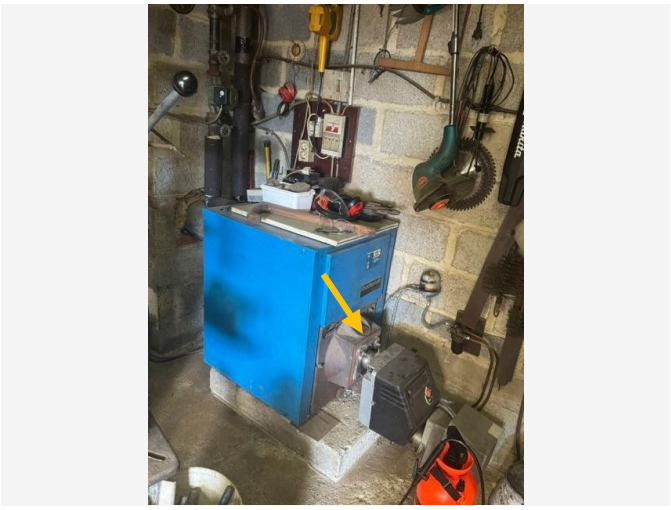
Beschrijving	Notitie	Terug te vinden op plannen
Fiche 19: CV-ketel	Mogelijks is de pakking van de ketel asbesthoudend, voer bijkomend destructief onderzoek uit.	-
