Asbestinventarisattest

Leonard Moorsstraat 15/1, 3620 Lanaken

Attestnummer : **20261012-000139.000**
Uitgegeven op : **12.10.2026**
Geldig tot : **12.10.2036**

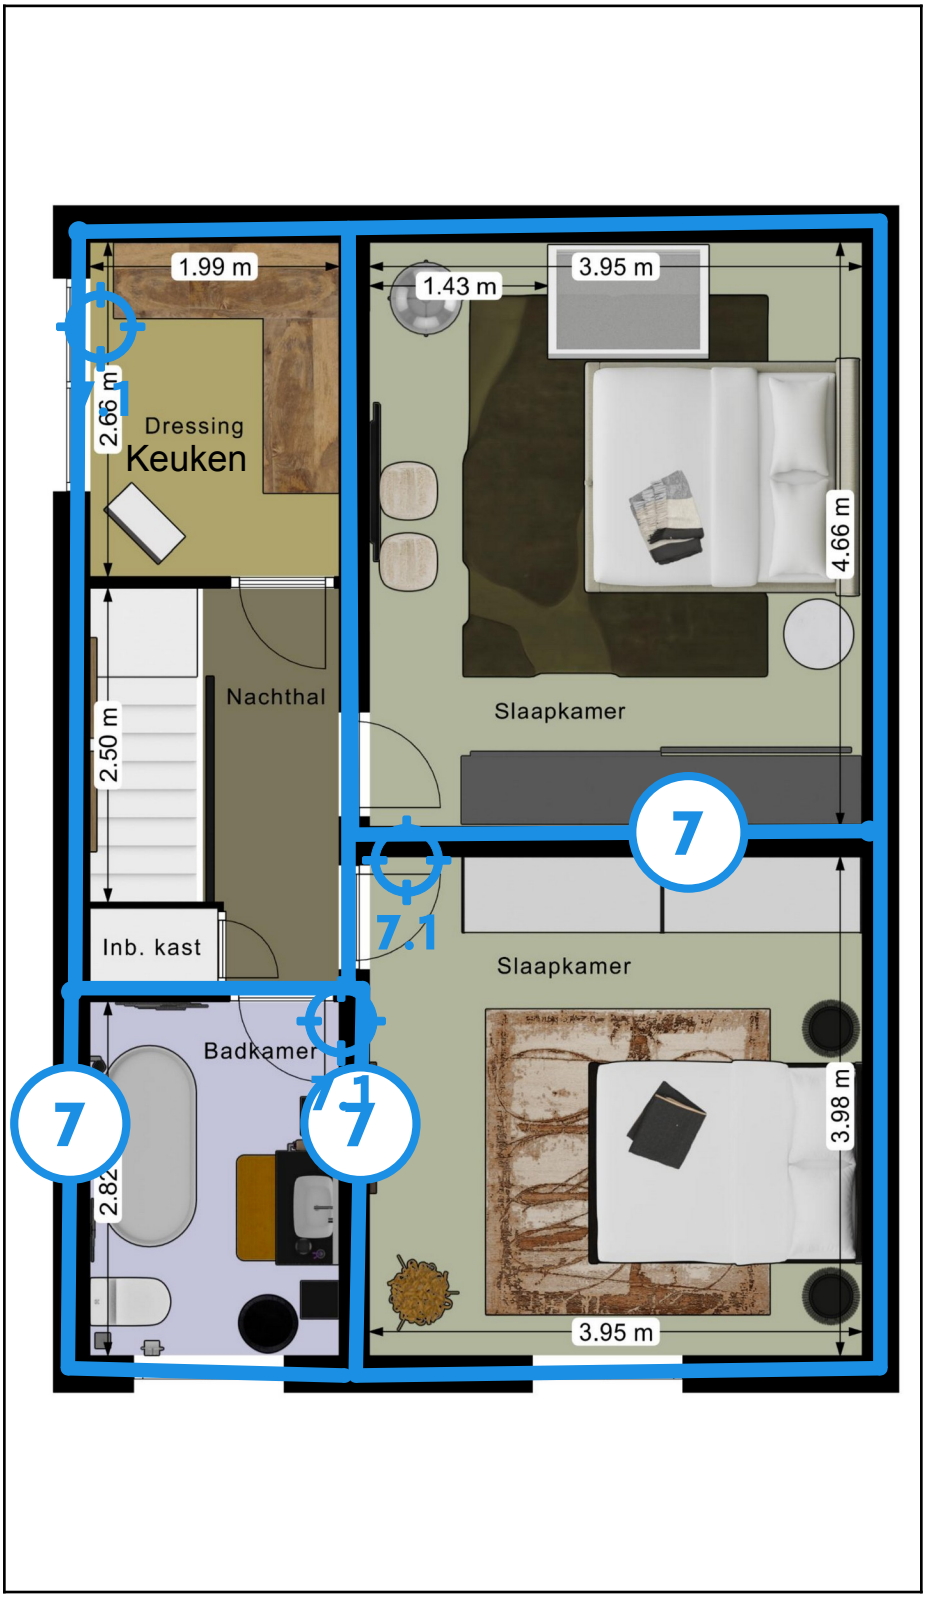
Plan 1.1: Hoofdgebouw plan V-0 Pleisterwerk muren

7. Pleisterwerk wanden	Geen asbest	-
7.1 Code: MM-01	Mengmonster	-

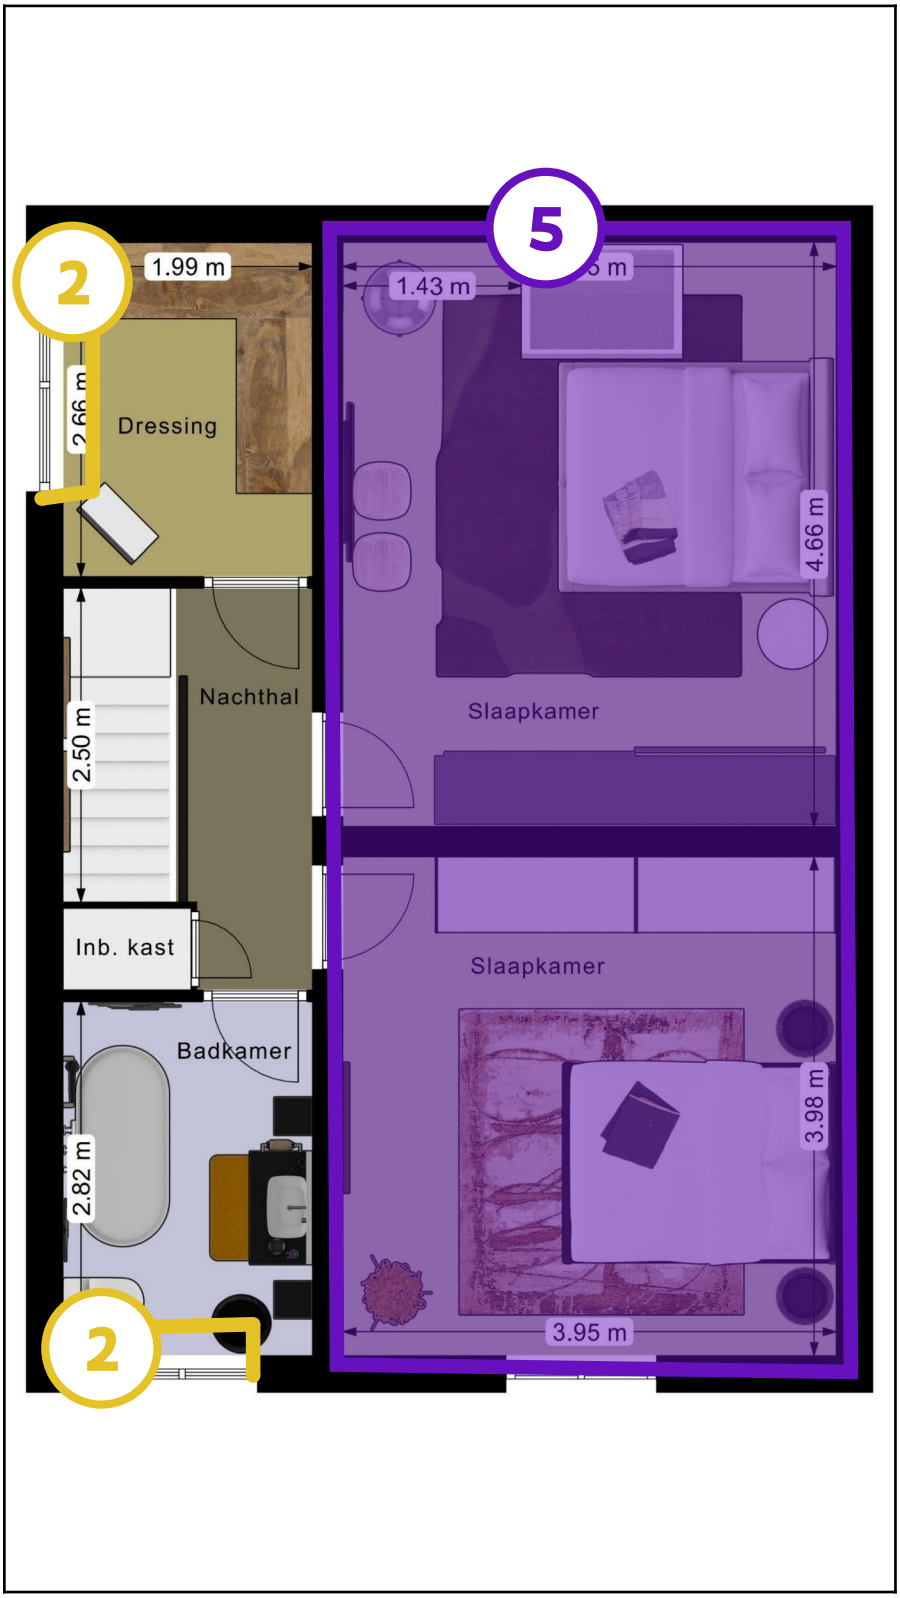
Plan 1.3: Hoofdgebouw plan V-0

2. Vensterbank type massal	Asbestmateriaal	Zorgvuldig beheren
5. Laminaat (vloer)	Advies	-

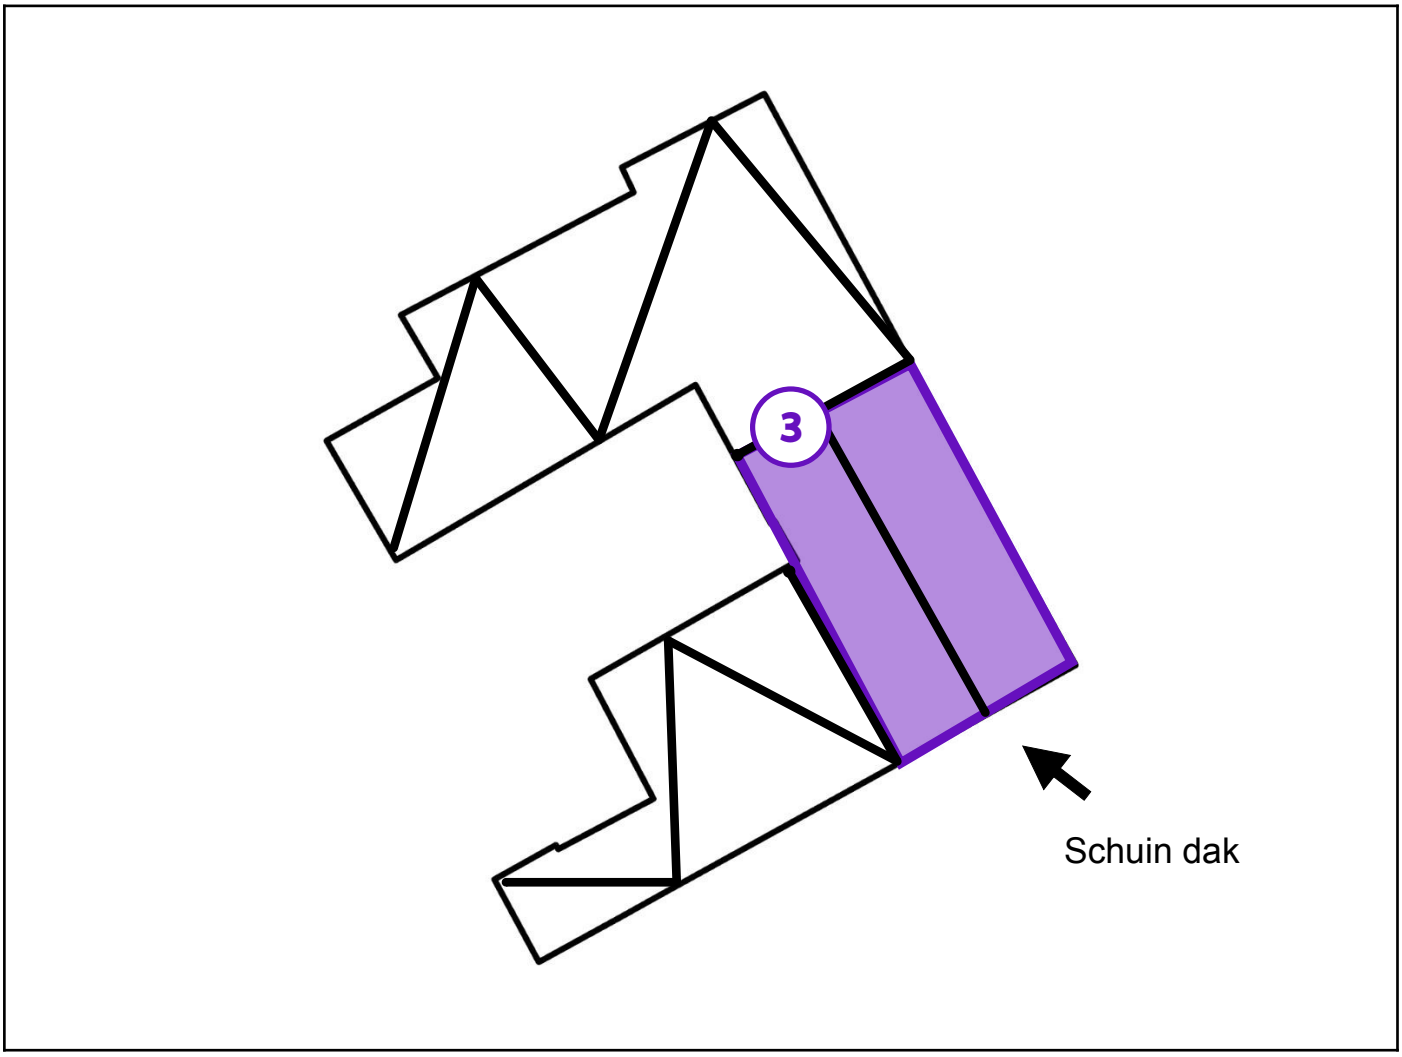
Plan 1.5: Bijgebouw plan dak

Beschrijving	Type	Actie
3. Dak (beperking)	Beperking	-

Reden: Het te onderzoeken materiaal situeert zich hoger dan 3,50 m te rekenen vanaf een veilige ondergrond

Uitleg van de asbestdeskundige: In het kader van een asbestattest voor overdracht (verkoop, schenking), hoeven toepassingen die zich hoger dan 3,5m vanaf een veilige ondergrond situeren, niet onderzocht te worden.

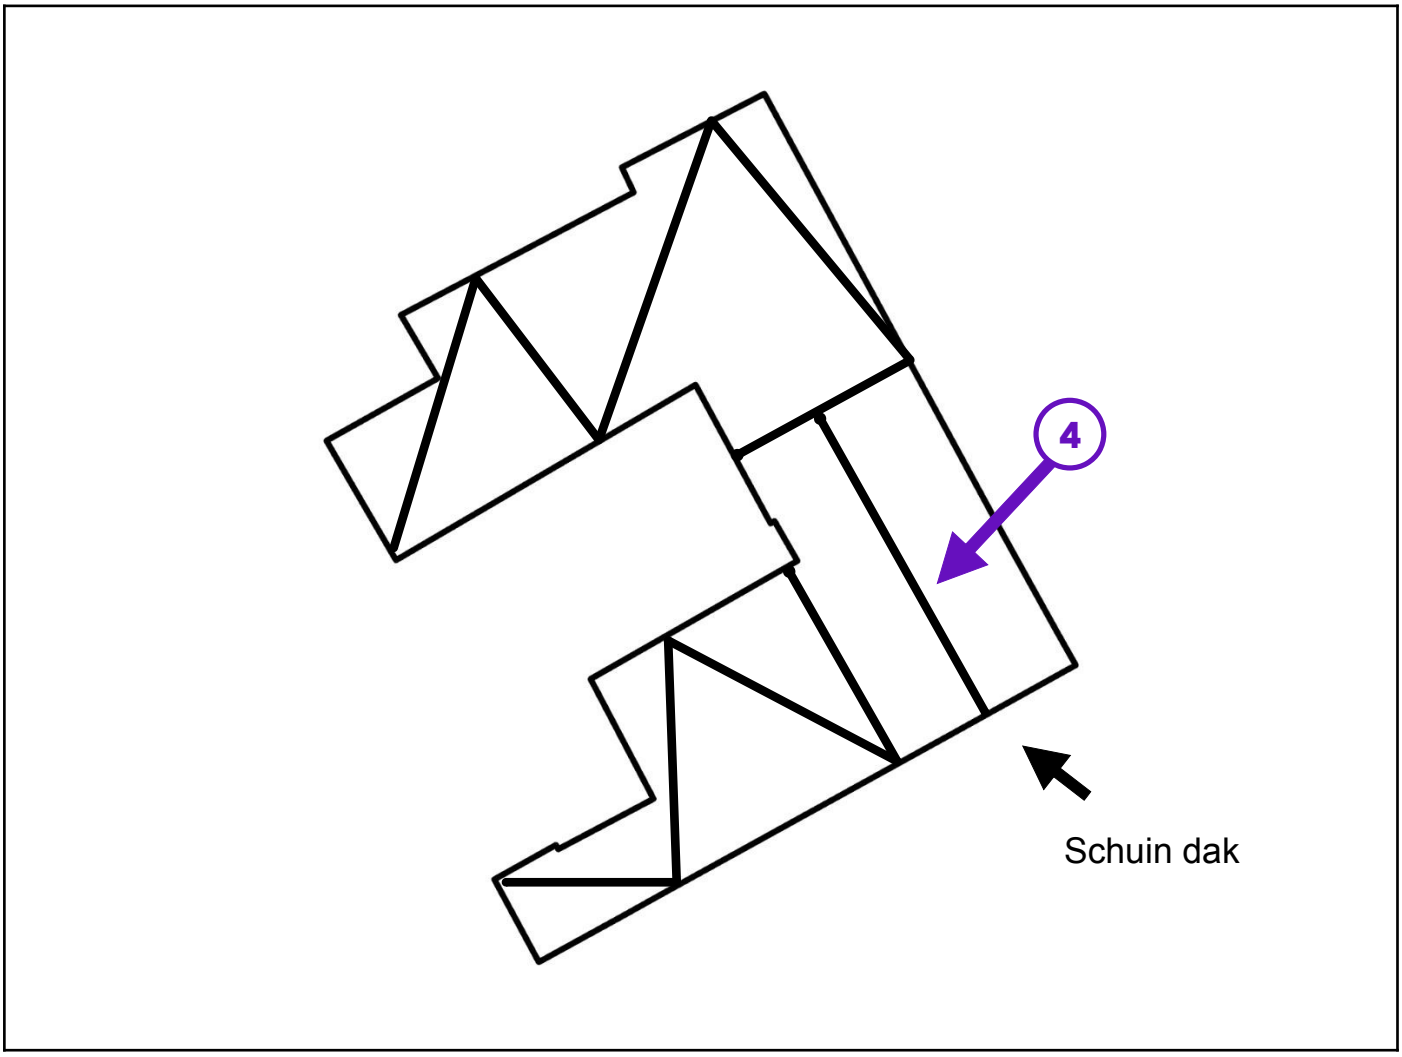
Plan 1.6: Bijgebouw plan dak

Beschrijving	Type	Actie
4. Schouw	Beperking	-

Uitleg van de asbestdeskundige: De schouw bevat binnenin mogelijk een asbestcement rookgaskanaal. Laat dit onderzoeken bij eventuele werken.

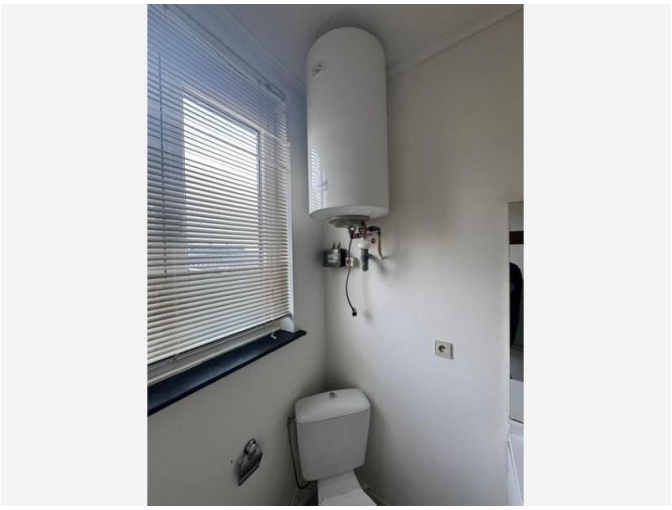
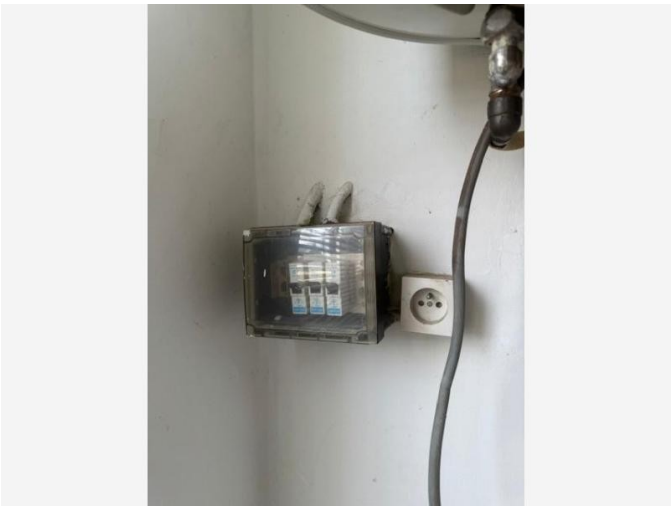
Fiche 1: Bakeliet schakelaars/stopcontacten

Het asbestmateriaal valt onder de mijlpaal van 2040.

Eindbeoordeling materiaalrisico	Laag materiaalrisico en/of verlaagde kans op vezelvrijgave

Gebondenheid	Categorie 1: hechtgebonden in oorsprong
Asbestsoort (vezeltype)	Crocidoliet aanwezig
Asbestconcentratie	Laag (< 50%)
Afschermingsgraad van het gehele materiaal	Geheel of deels vrij aan de binnenlucht, maar geen contact met binnenluchtstromen
Toestand van het materiaal	Onbeschadigd, niet verweerd

- Zorg voor een veilig beheer. Vermijd het beschadigen van het asbestmateriaal. Controleer de toestand jaarlijks op wijzigingen.
- Voer bijkomende staalname(s) uit.

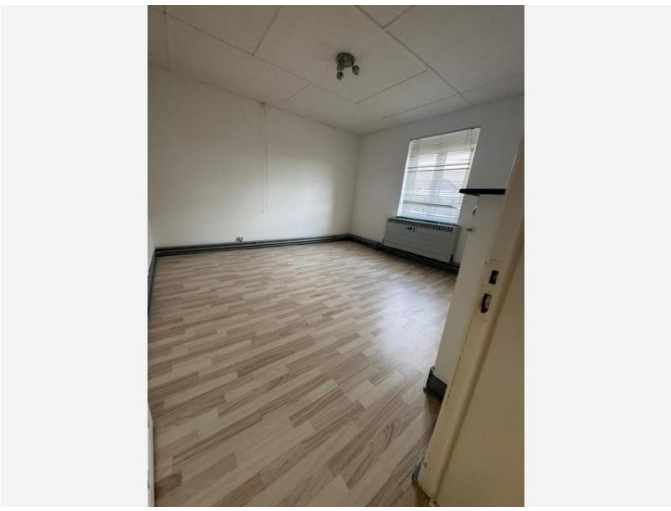
Situeringsfoto

Fiche 11: Pleisterwerk plafond (niet aanwezig)
