Asbestinventarisattest

Bosstraat 18, 3500 Hasselt

Attestnummer : **20261012-000068.000**
Uitgegeven op : **12.10.2026**
Geldig tot : **Onbeperkt** (tenzij de toestand wijzigt)

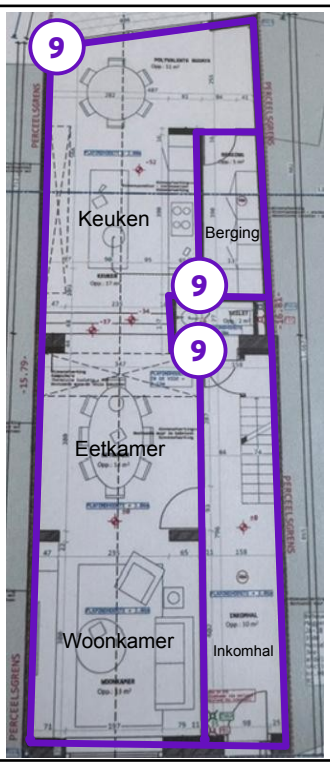
Plan 1.1: Hoofdgebouw plan V-0 Pleisterwerk muren

Beschrijving	Type	Actie
9. Pleisterwerk muren/plafond (niet verdacht)	Overige ruimte of materiaal	-

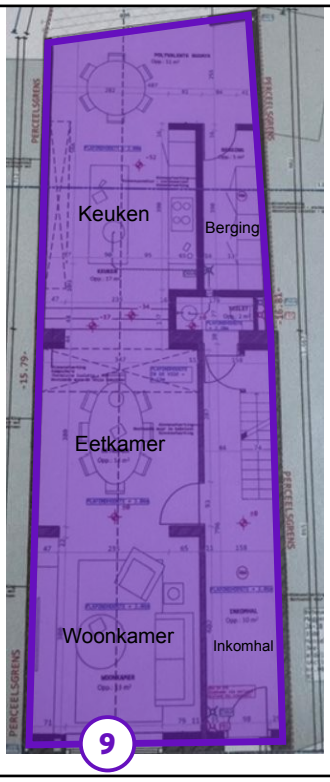
Plan 1.2: Hoofdgebouw plan V-0 Pleisterwerk plafond

Beschrijving	Type	Actie
9. Pleisterwerk muren/plafond (niet verdacht)	Overige ruimte of materiaal	-

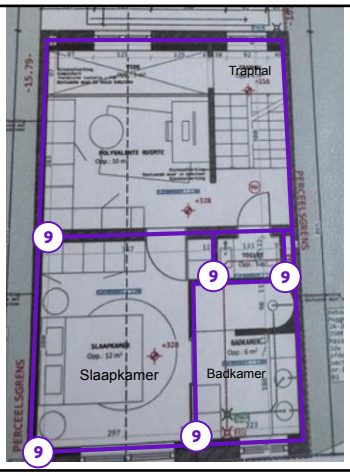
Plan 1.3: Hoofdgebouw plan V+1 Pleisterwerk muren

Beschrijving	Type	Actie
9. Pleisterwerk muren/plafond (niet verdacht)	Overige ruimte of materiaal	-

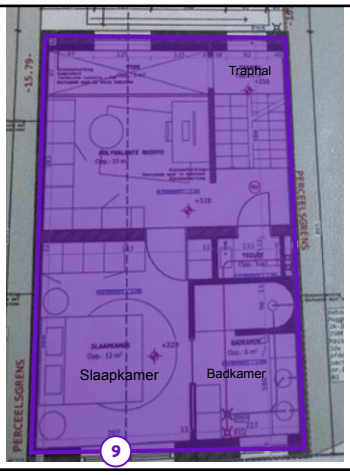
Plan 1.4: Hoofdgebouw plan V+1 Pleisterwerk plafond

Beschrijving	Type	Actie
9. Pleisterwerk muren/plafond (niet verdacht)	Overige ruimte of materiaal	-

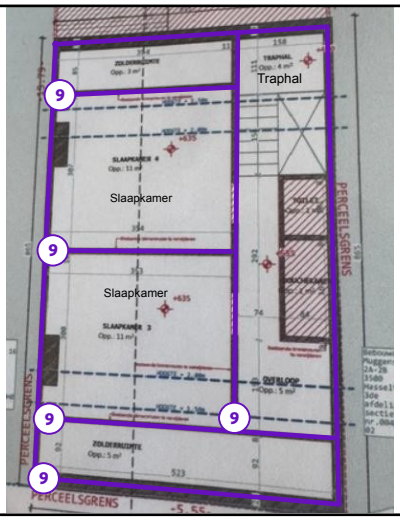
Plan 1.5: Hoofdgebouw plan V+2 Pleisterwerk muren

Beschrijving	Type	Actie
9. Pleisterwerk muren/plafond (niet verdacht)	Overige ruimte of materiaal	-

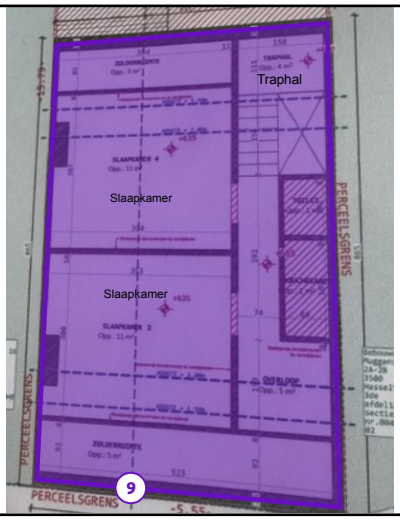
Plan 1.6: Hoofdgebouw plan V+2 Pleisterwerk plafond

Beschrijving	Type	Actie
9. Pleisterwerk muren/plafond (niet verdacht)	Overige ruimte of materiaal	-

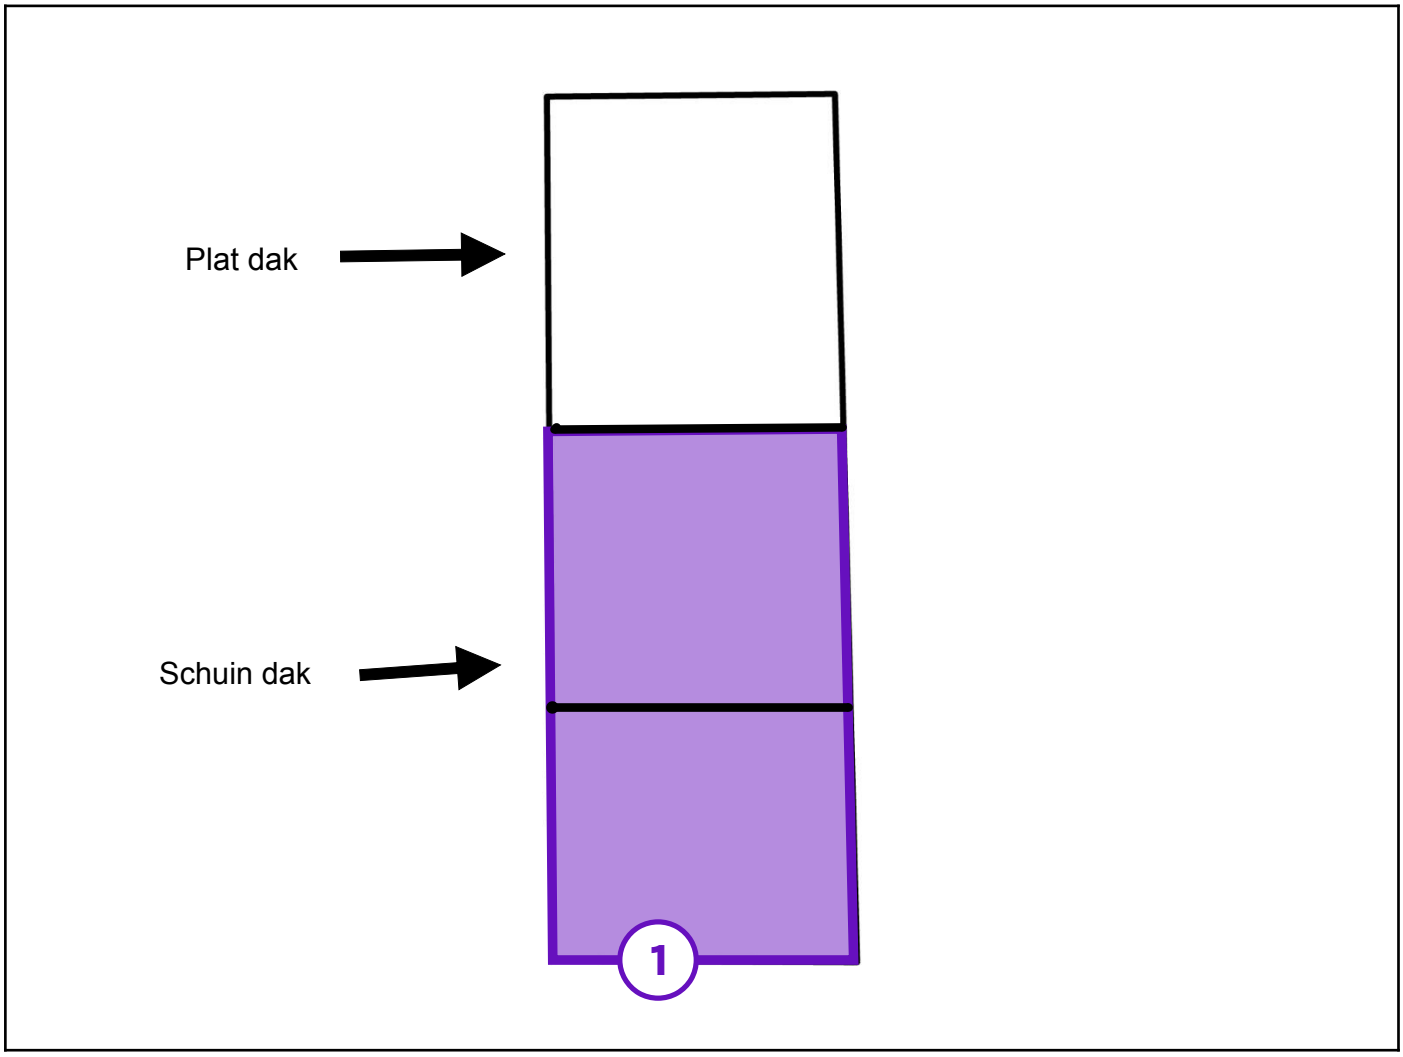
Plan 1.7: Hoofdgebouw plan dak

Reden: Het te onderzoeken materiaal situeert zich hoger dan 3,50 m te rekenen vanaf een veilige ondergrond

Uitleg van de asbestdeskundige: In het kader van een asbestattest voor overdracht (verkoop, schenking), hoeven toepassingen die zich hoger dan 3,5m vanaf een veilige ondergrond situeren, niet onderzocht te worden. Ook langs de binnenkant was het niet mogelijk om bij het onderdak te komen.

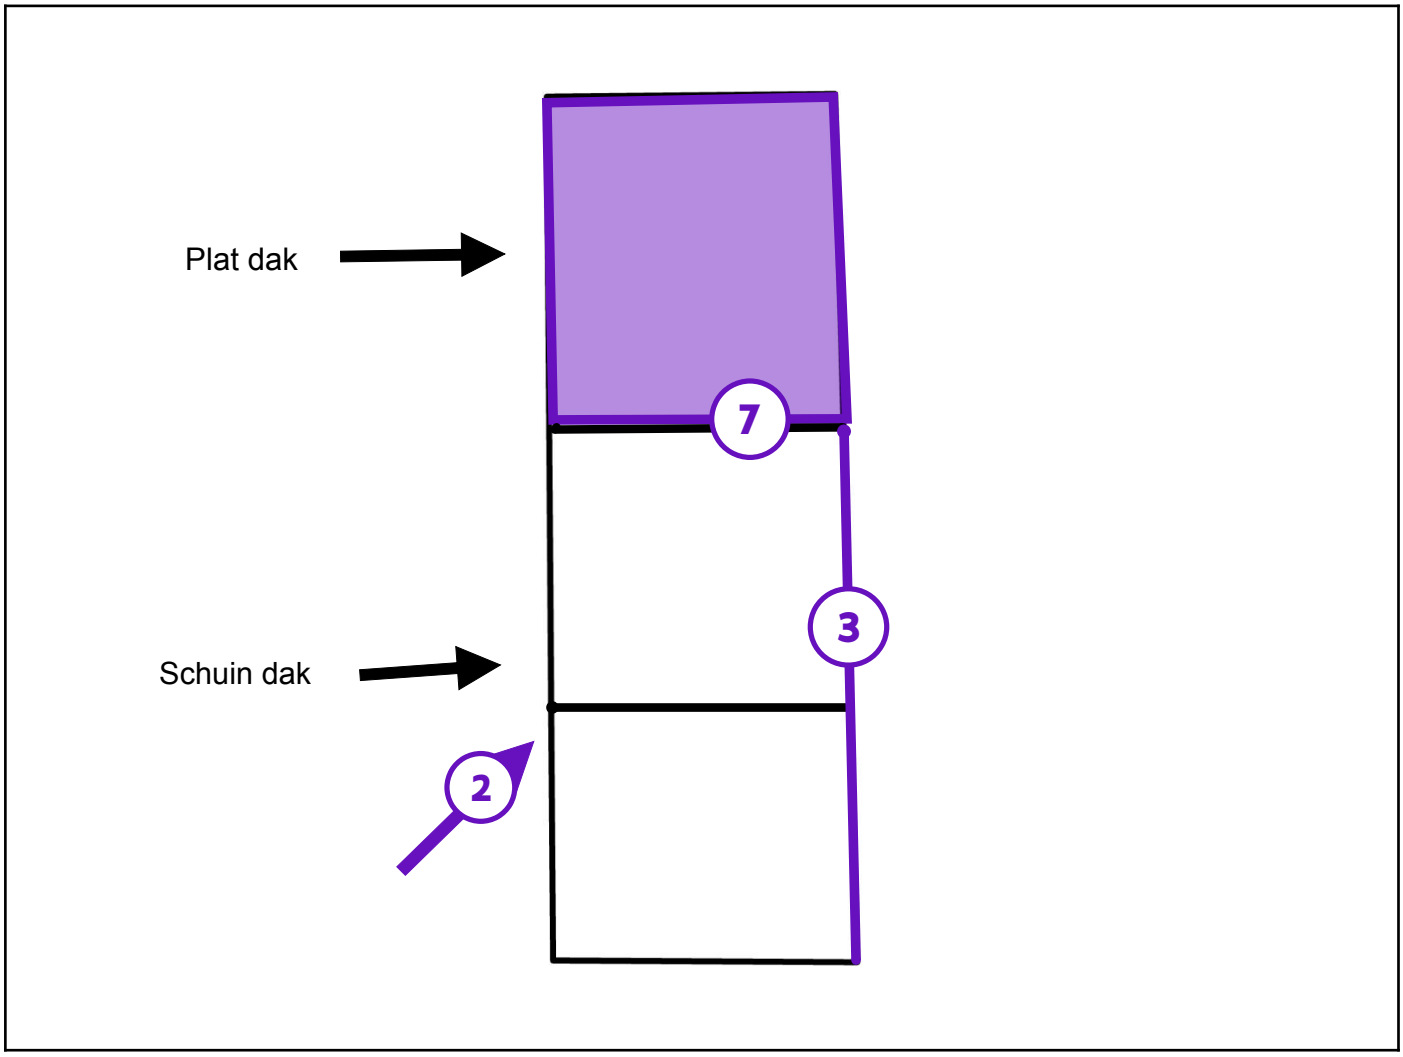
Plan 1.8: Hoofdgebouw plan dak

Uitleg van de asbestdeskundige: De schouw bevat binnenin mogelijk een asbestcement rookgaskanaal. Laat dit onderzoeken bij eventuele werken.

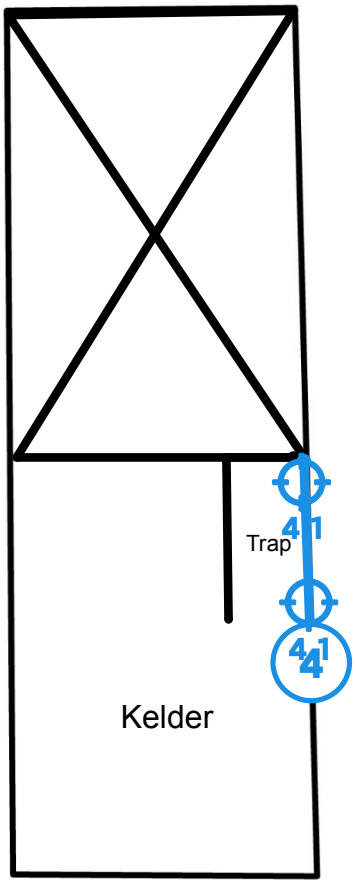
Plan 1.9: Hoofdgebouw plan V-1

Beschrijving	Type	Actie
4. Pleisterwerk wanden	Geen asbest	-
4.1 Code: MM-01	Mengmonster	-

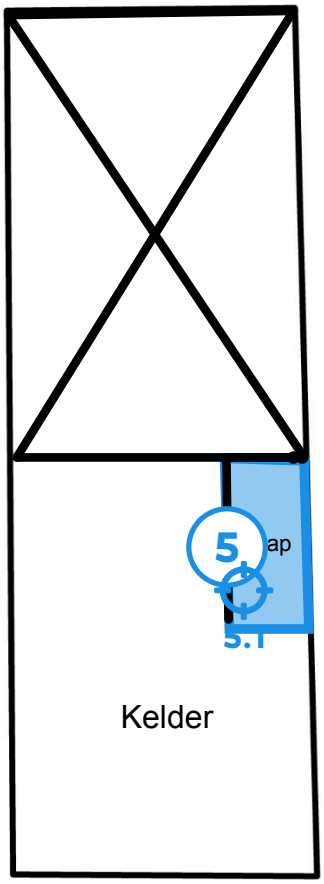
Plan 1.10: Hoofdgebouw plan V-1

Beschrijving	Type	Actie
5. Vinylzeil (trap)	Geen asbest	-
5.1 Code: MM-02	Puntmonster	-

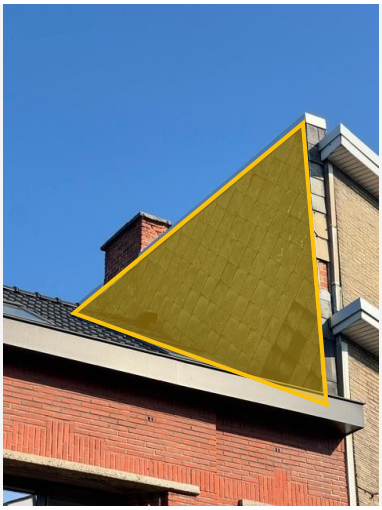
Fiche 3: Aanpalende gevel met leien

De gevel van de aanpalende woning bevat asbestverdachte leien. Laat de leien onaangeroerd tot ze op professionele wijze worden weggehaald.

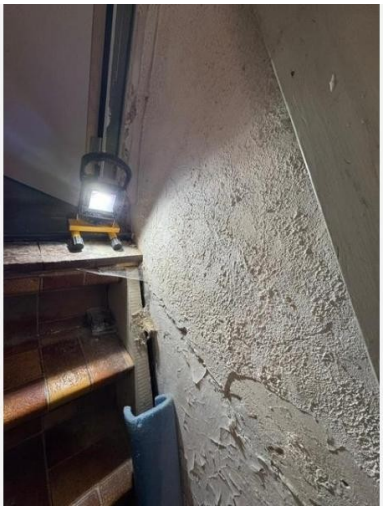
Fiche 4: Pleisterwerk wanden

Geen asbest

#	Type	Referentie	Resultaat
4.1	Mengmonster	MM-01	Geen asbest
