Asbestinventarisattest

Terbermenweg 1, 3540 Herk-de-Stad

Attestnummer : **20261026-000305.000**
Uitgegeven op : **26.10.2026**
Geldig tot : **Onbeperkt** (tenzij de toestand wijzigt)

Asbestveilig (maar mogelijk niet asbestvrij)

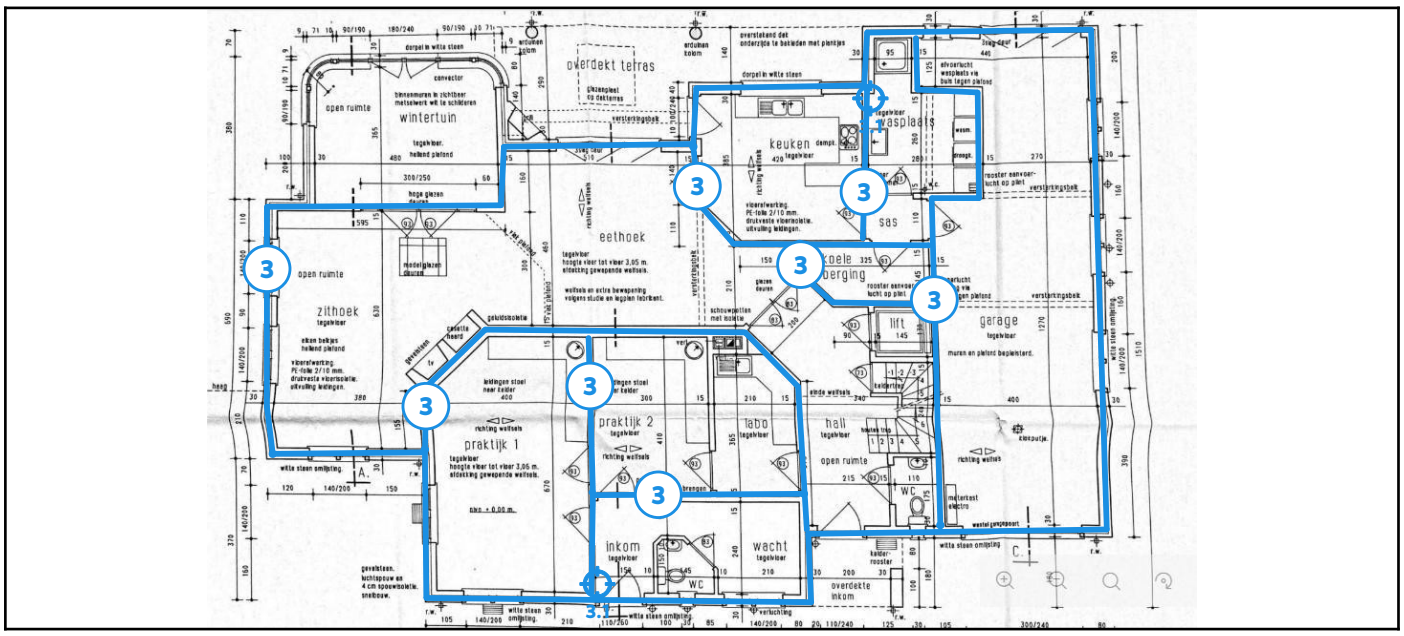
Plan 1.1: Hoofdgebouw plan V-0 Pleisterwerk muren

Beschrijving	Type	Actie
3. Pleisterwerk wanden	Geen asbest	-
3.1 Code: MM-01	Mengmonster	-

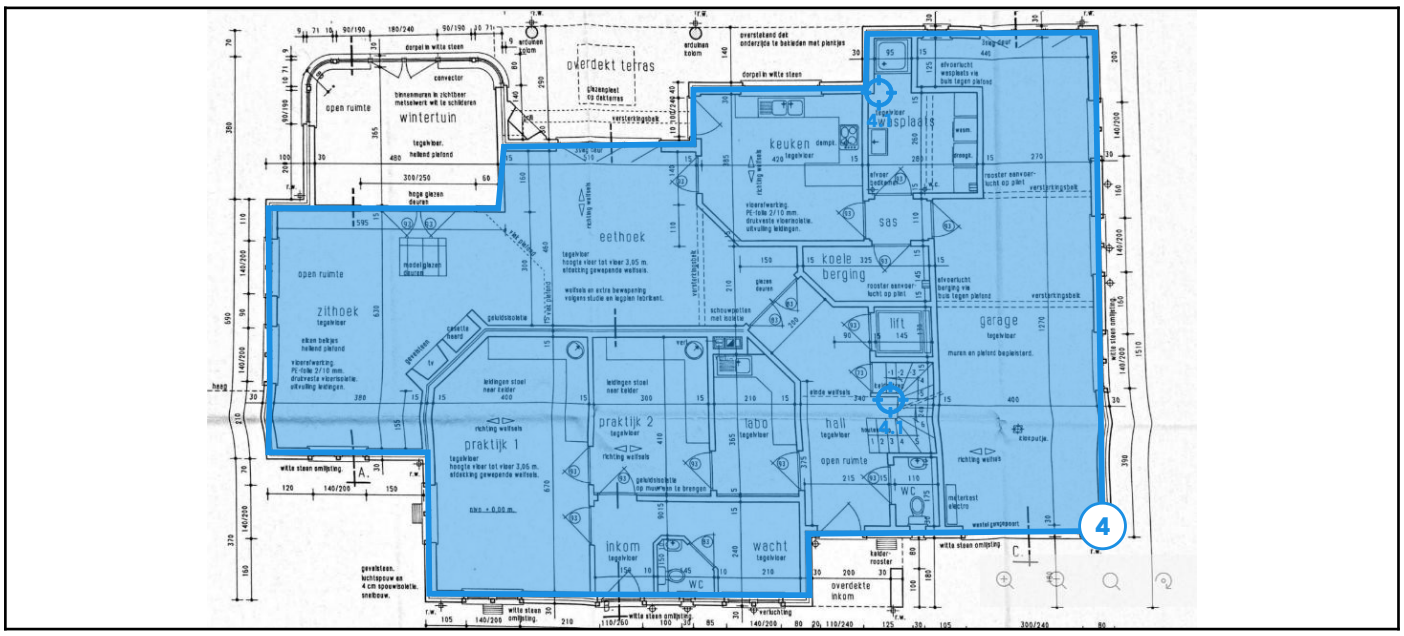
Plan 1.2: Hoofdgebouw plan V-0 Pleisterwerk plafond

Beschrijving	Type	Actie
4. Pleisterwerk plafonds	Geen asbest	-
4.1 Code: MM-02	Mengmonster	-

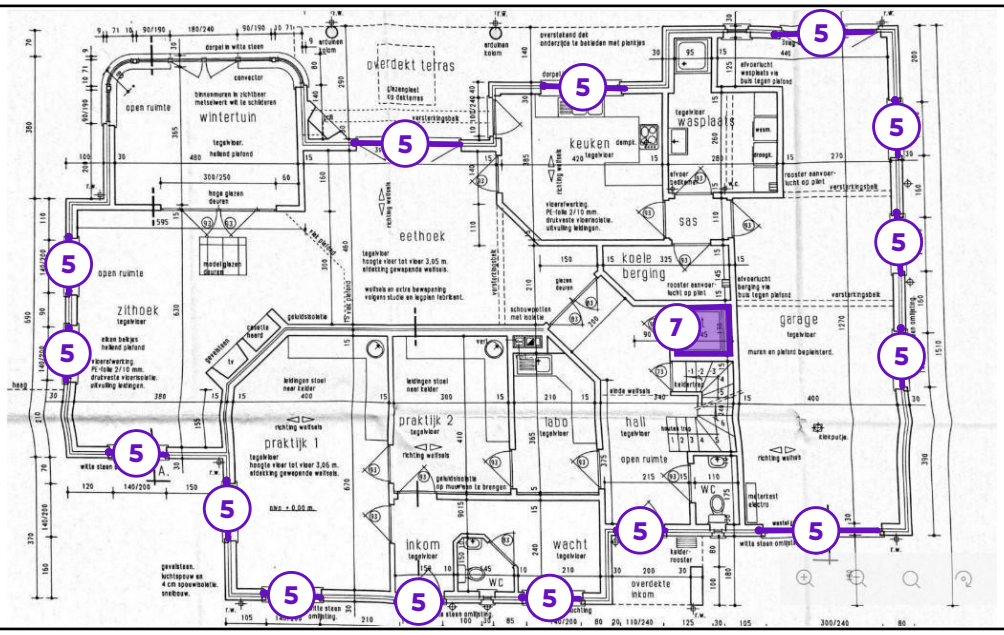
Plan 1.3: Hoofdgebouw plan V-0

Beschrijving	Type	Actie
5. Mastiek/kit (niet verdacht)	Overige ruimte of materiaal	-
7. Lift	Overige ruimte of materiaal	-

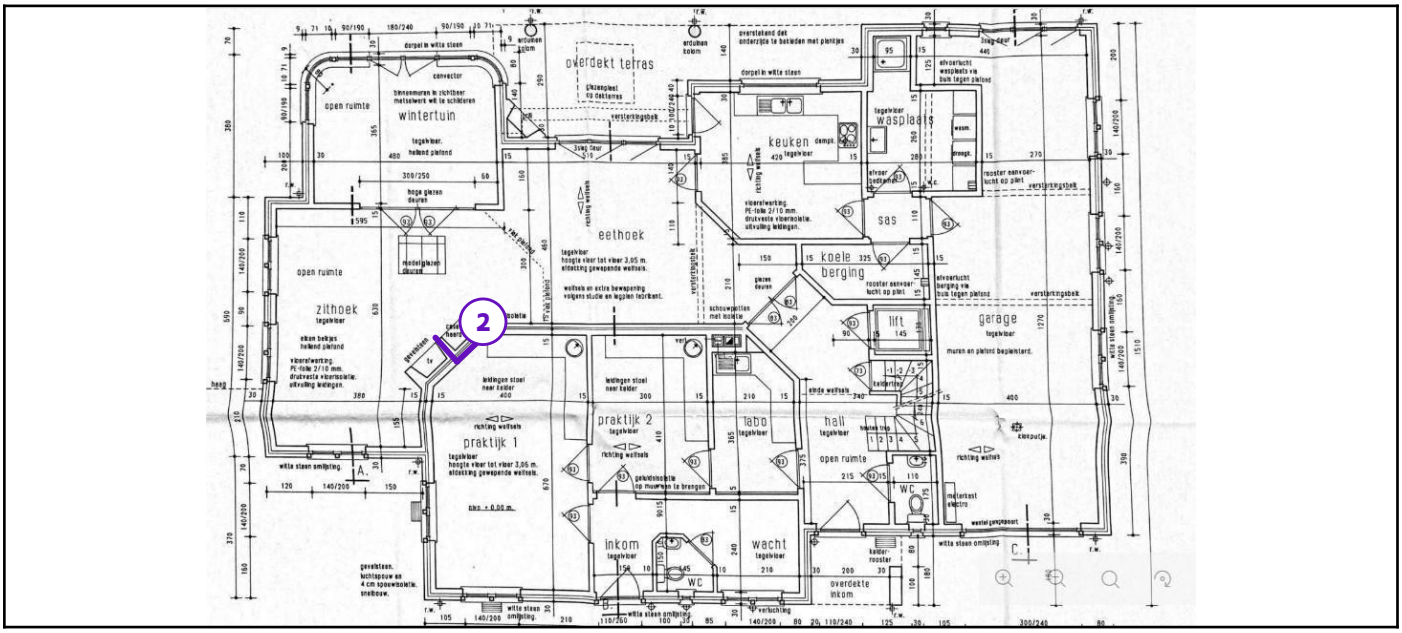
Plan 1.4: Hoofdgebouw plan V-0

Beschrijving	Type	Actie
2. Kachelkoord	Advies	-

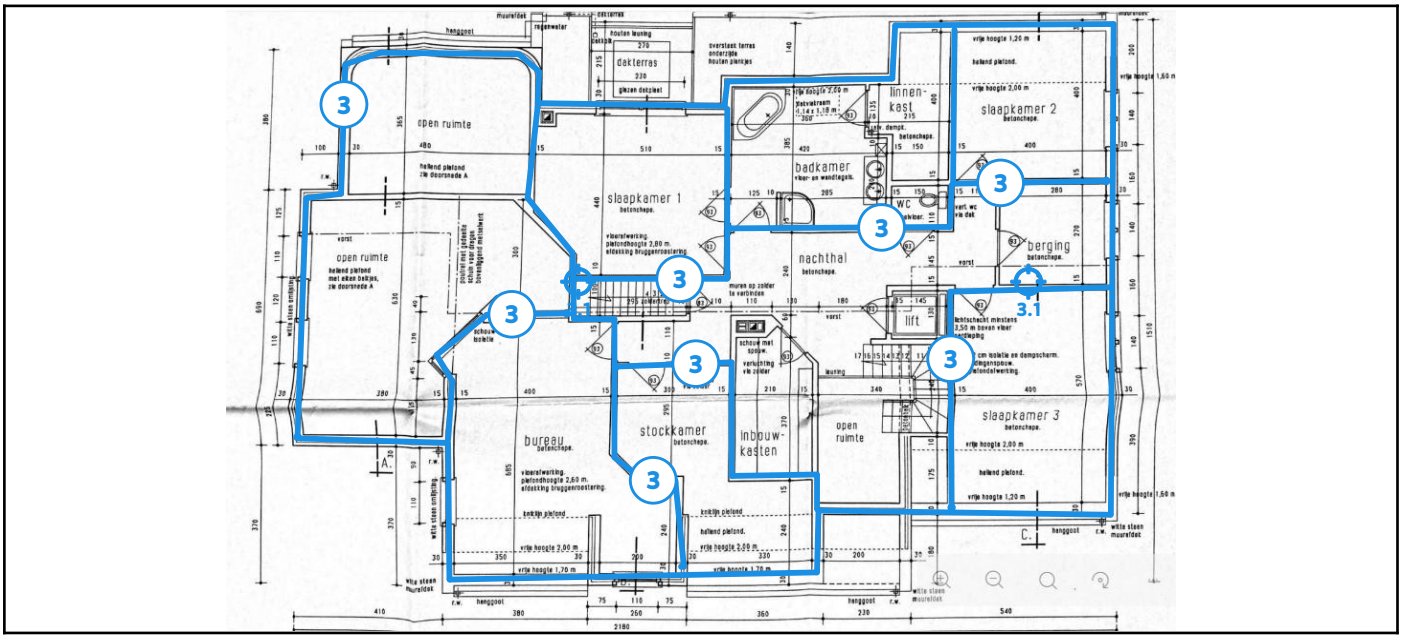
Plan 1.5: Hoofdgebouw plan V+1 Pleisterwerk muren

Beschrijving	Type	Actie
3. Pleisterwerk wanden	Geen asbest	-
3.1 Code: MM-01	Mengmonster	-

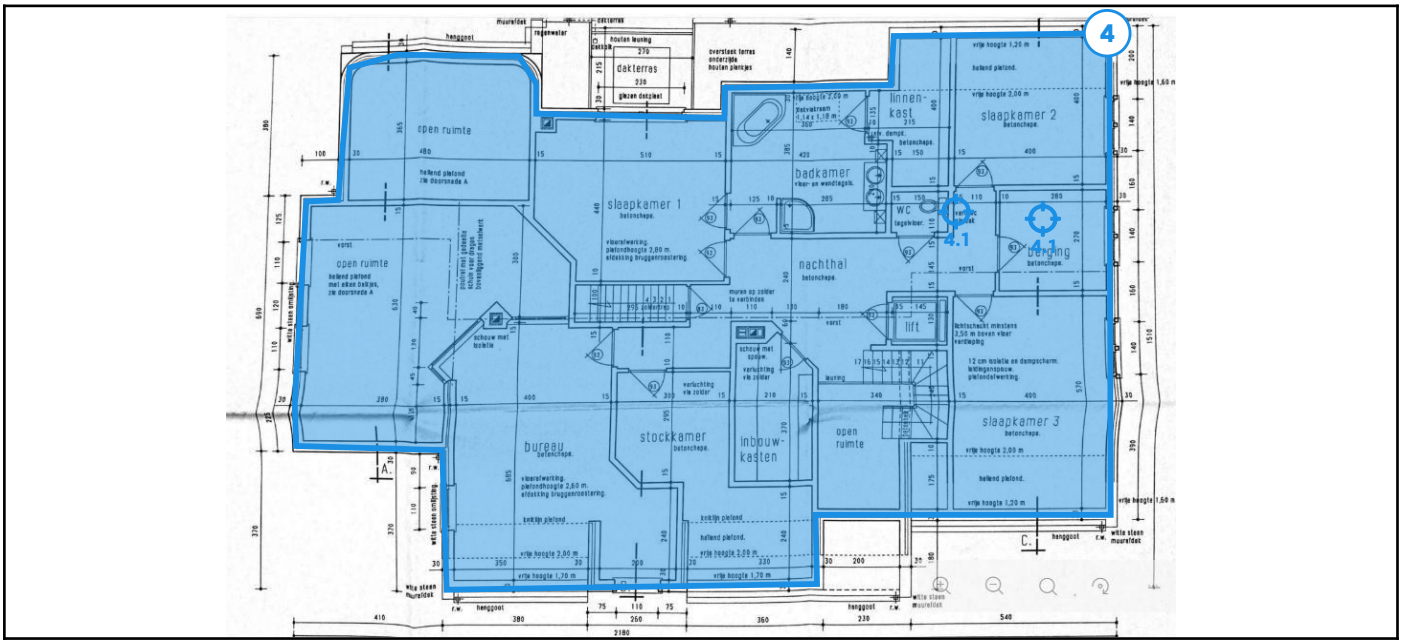
Plan 1.6: Hoofdgebouw plan V+1 Pleisterwerk plafond

Beschrijving	Type	Actie
4. Pleisterwerk plafonds	Geen asbest	-
4.1 Code: MM-02	Mengmonster	-

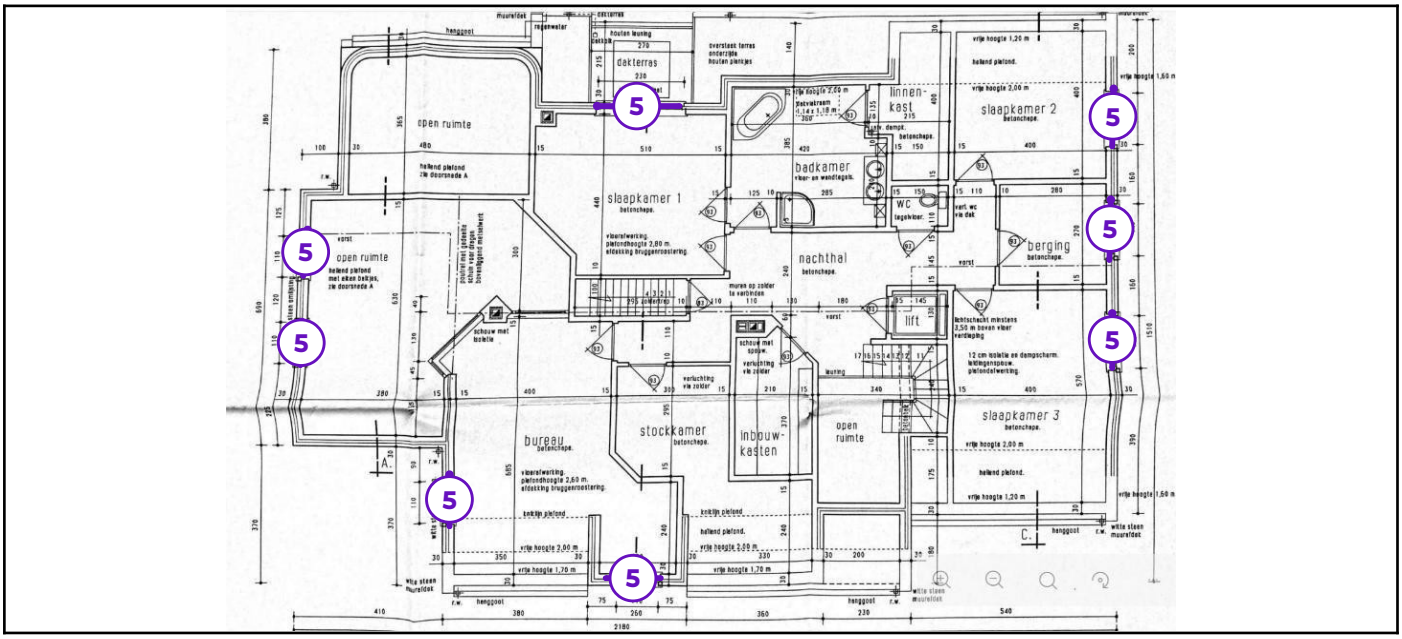
Plan 1.7: Hoofdgebouw plan V+1

Beschrijving	Type	Actie
5. Mastiek/kit (niet verdacht)	Overige ruimte of materiaal	-

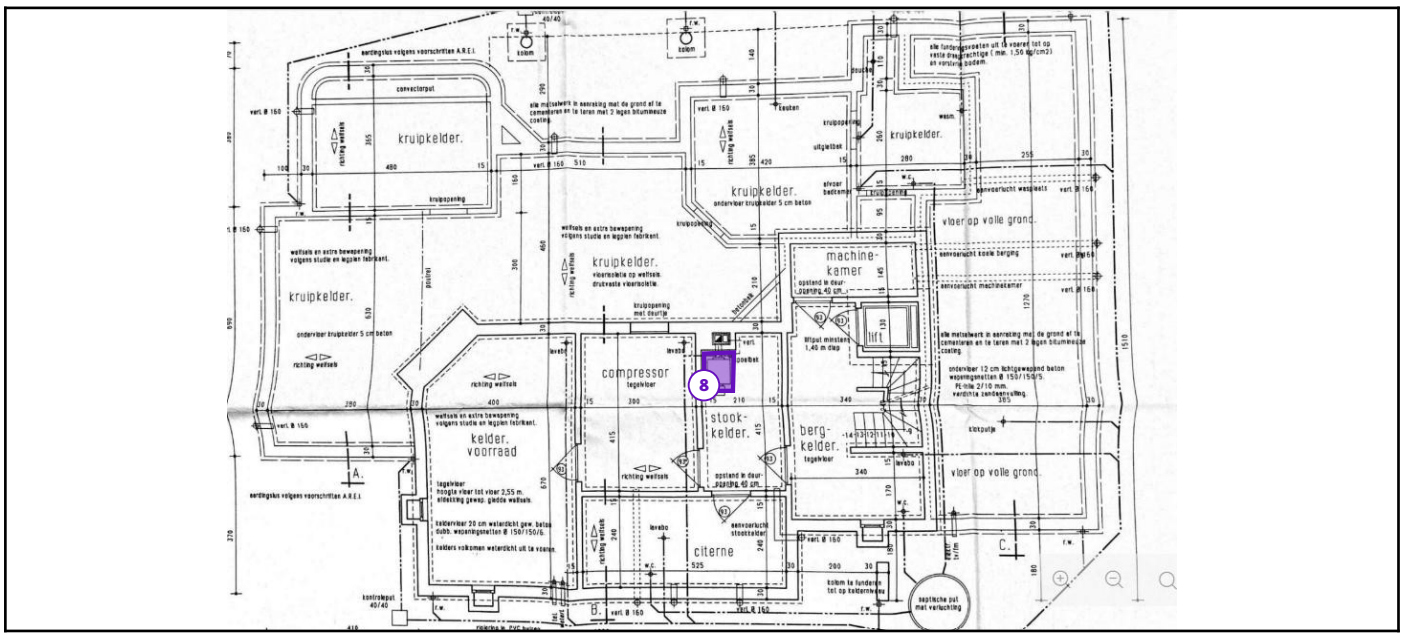
Beschrijving	Type	Actie
8. CV-ketel	Overige ruimte of materiaal	-

Beschrijving	Notitie	Terug te vinden op plannen
Fiche 8: CV-ketel	Mogelijks is de pakking van de ketel asbesthoudend, voer bijkomend onderzoek uit.	Plan 1.8: Hoofdgebouw plan V-1

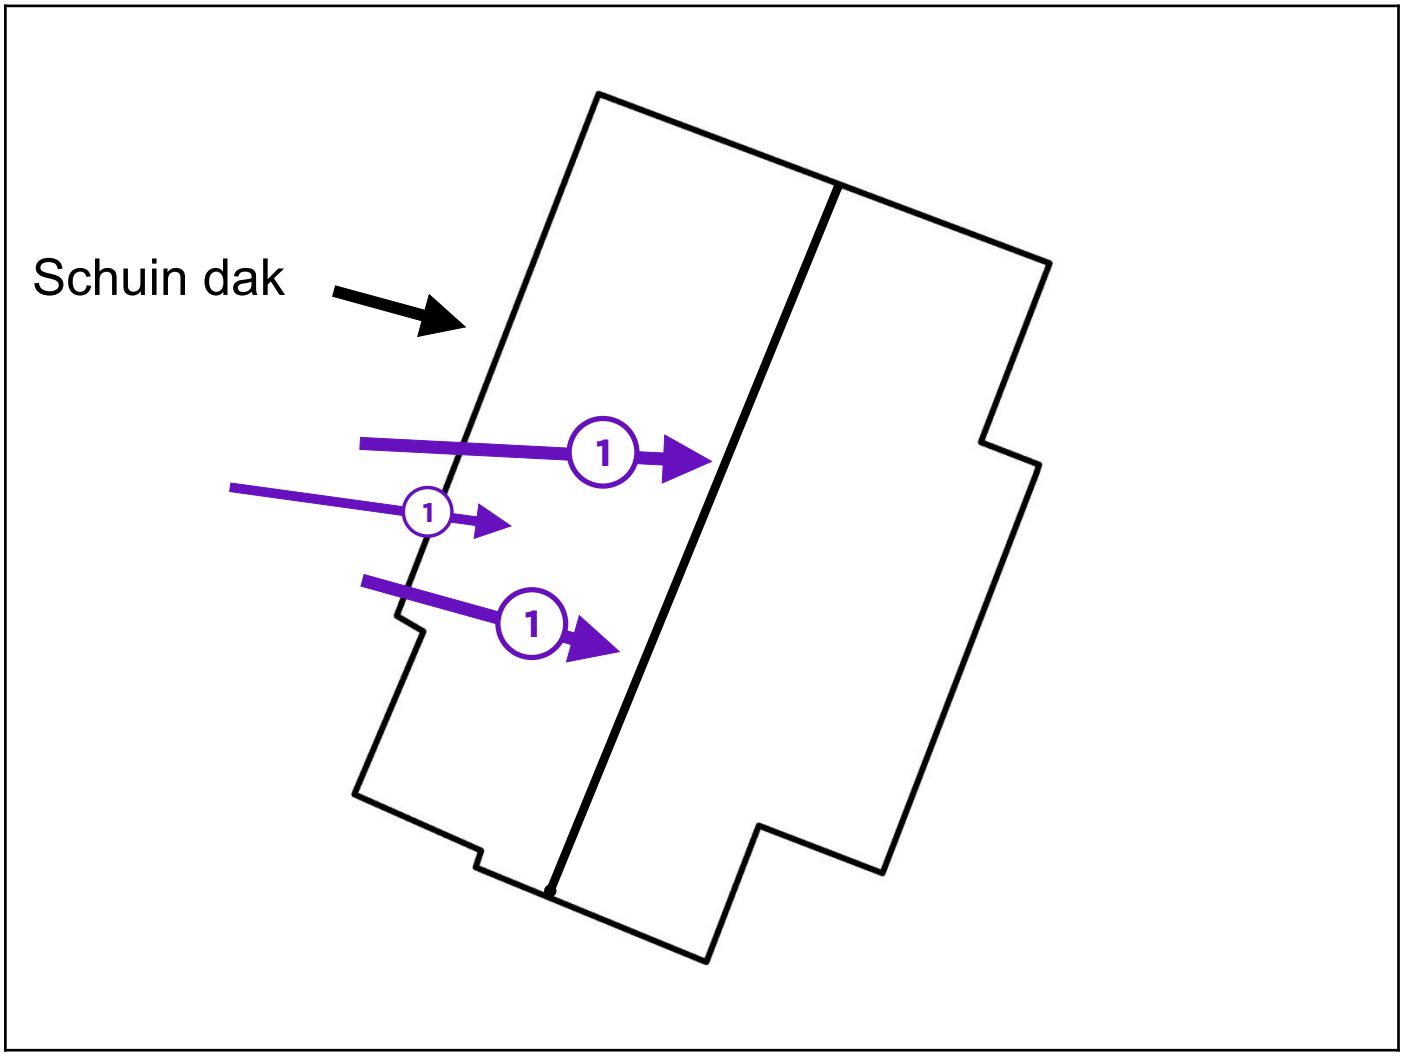
Plan 1.10: Hoofdgebouw plan dak

Beschrijving	Type	Actie
1. Schouw	Beperking	-

Reden: Het te onderzoeken materiaal situeert zich hoger dan 3,50 m te rekenen vanaf een veilige ondergrond

Uitleg van de asbestdeskundige: De schouw bevat binnenin mogelijk een asbestcement rookgaskanaal. Laat dit onderzoeken bij eventuele werken.

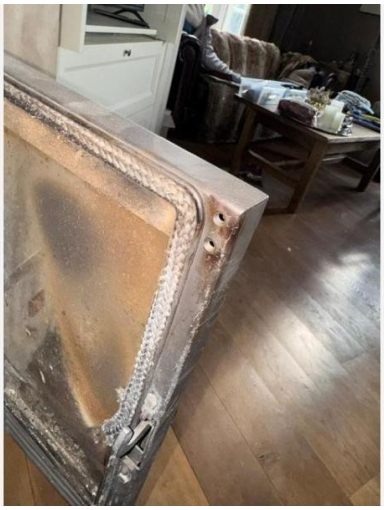
Fiche 2: Kachelkoord

Dit type koord is niet asbestverdacht.

Basis voor advies	De asbestdeskundige beoordeelt het materiaal als niet-asbestverdacht.

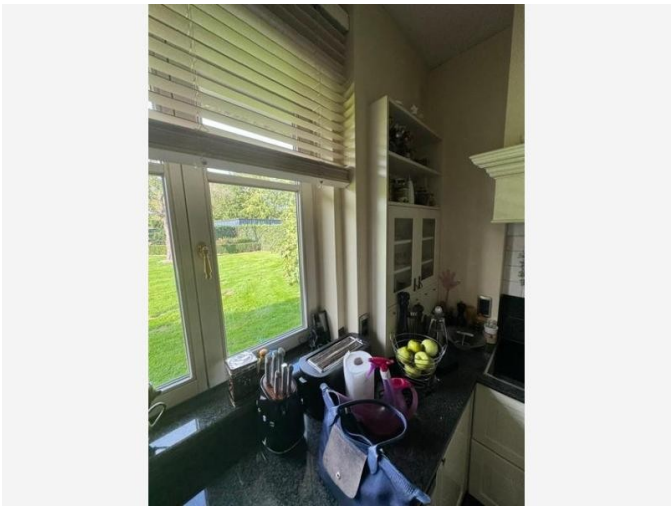
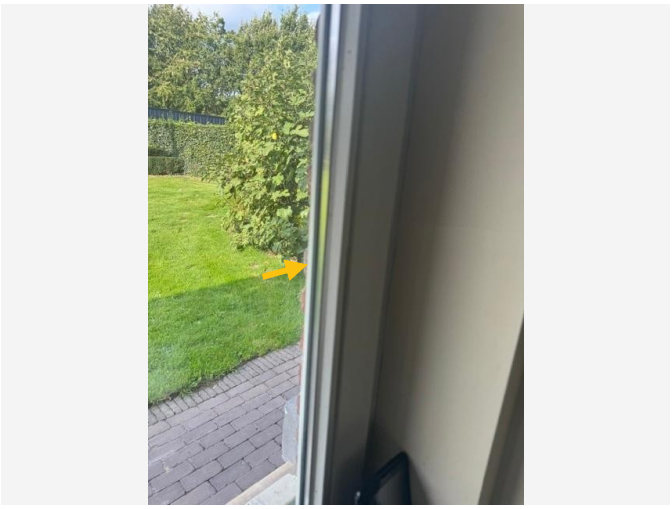
Beschrijving	Notitie	Terug te vinden op plannen
Fiche 5: Mastiek/kit (niet verdacht)	Er is geen asbestverdachte mastiek/kit aanwezig.	Plan 1.3: Hoofdgebouw plan V-0 Plan 1.7: Hoofdgebouw plan V+1
Fiche 6: Dakbedekking bestaande uit pannen (niet verdacht)	De dakbedekking is niet-asbestverdacht.	Plan 1.9: Hoofdgebouw plan dak
Fiche 7: Lift	De liftinfrastructuur is niet asbestverdacht.	Plan 1.3: Hoofdgebouw plan V-0

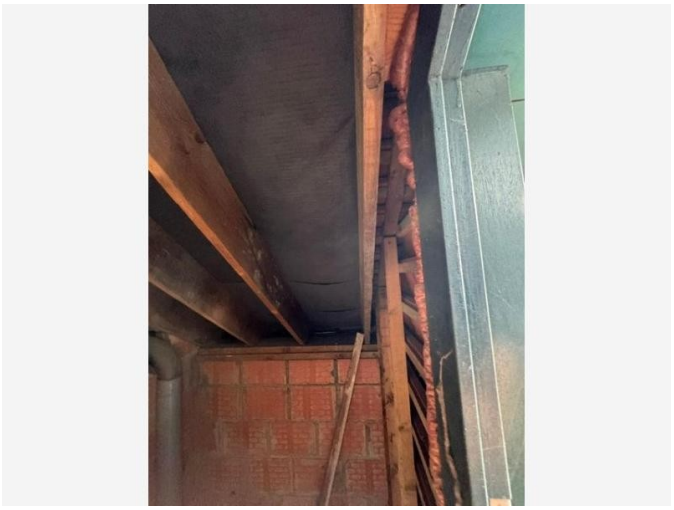
Beschrijving	Notitie	Terug te vinden op plannen
Fiche 9: Geen asbestverdacht onderdak aangetroffen	Na het optillen van een pan werd geen asbestverdacht onderdak aangetroffen. Dit betekent niet dat er geen onderdak aanwezig kan zijn op plaatsen die niet gecontroleerd werden. Bij werken, laat een eventueel aangetroffen onderdak controleren op aanwezigheid van asbest.	-
Fiche 10: Leidingisolatie (niet aanwezig)	Er is geen asbestverdachte leidingisolatie aanwezig.	-
