Asbestinventarisattest

Meybroekstraat 27, 3510 Hasselt

Attestnummer : **20261008-000021.000**
Uitgegeven op : **08.10.2026**
Geldig tot : **08.10.2036**

Asbestveilig (maar niet asbestvrij)

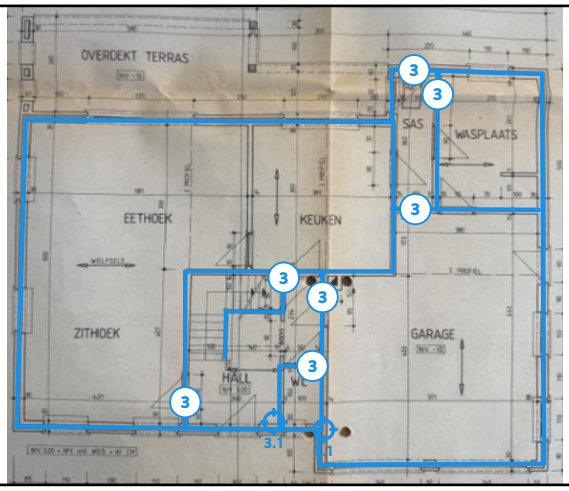
Plan 1.1: Hoofdgebouw plan V-0 Pleisterwerk muren

Beschrijving	Type	Actie
3. Pleisterwerk wanden	Geen asbest	-
3.1 Code: MM-01	Mengmonster	-

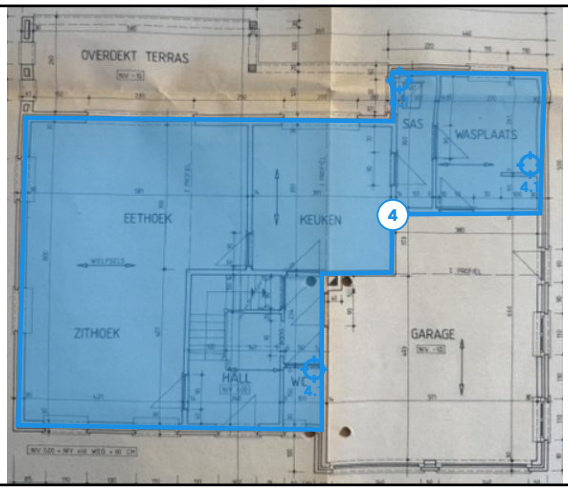
Plan 1.2: Hoofdgebouw plan V-0 Pleisterwerk plafond

Beschrijving	Type	Actie
4. Pleisterwerk plafonds	Geen asbest	-
4.1 Code: MM-02	Mengmonster	-

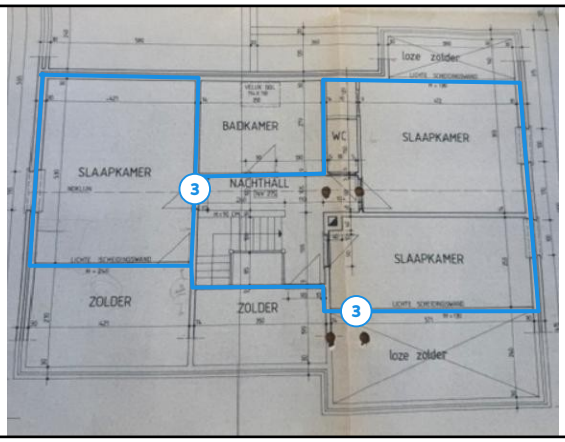
Plan 1.3: Hoofdgebouw plan V+1 Pleisterwerk muren

Beschrijving	Type	Actie
3. Pleisterwerk wanden	Geen asbest	-

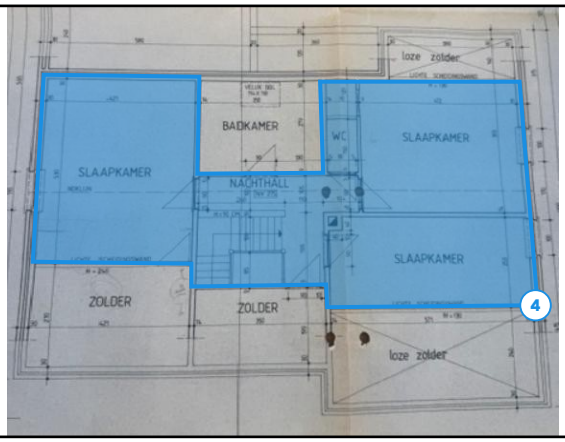
Plan 1.4: Hoofdgebouw plan V+1 Pleisterwerk plafond

Beschrijving	Type	Actie
4. Pleisterwerk plafonds	Geen asbest	-

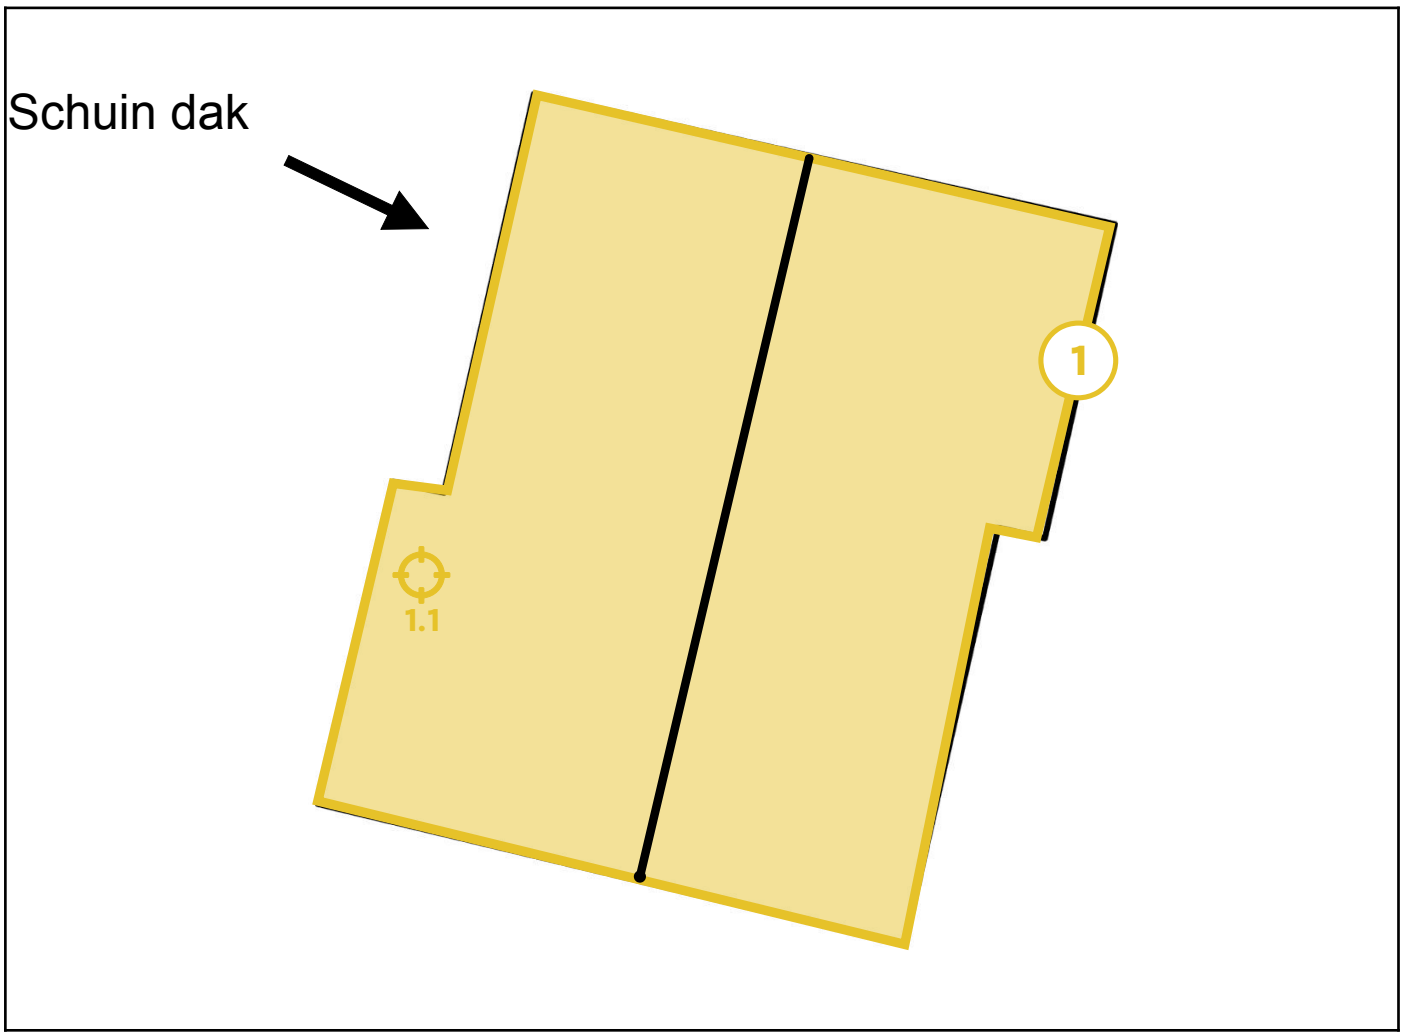
Plan 1.6: Hoofdgebouw plan dak

Beschrijving	Type	Actie
1. Onderdak type Menuiserite	Asbestmateriaal	Zorgvuldig beheren
1.1 Code: MM-03	Puntmonster	-

Eindbeoordeling materiaalrisico	Laag materiaalrisico en/of verlaagde kans op vezelvrijgave

- Zorg voor een veilig beheer. Vermijd het beschadigen van het asbestmateriaal. Controleer de toestand jaarlijks op wijzigingen.

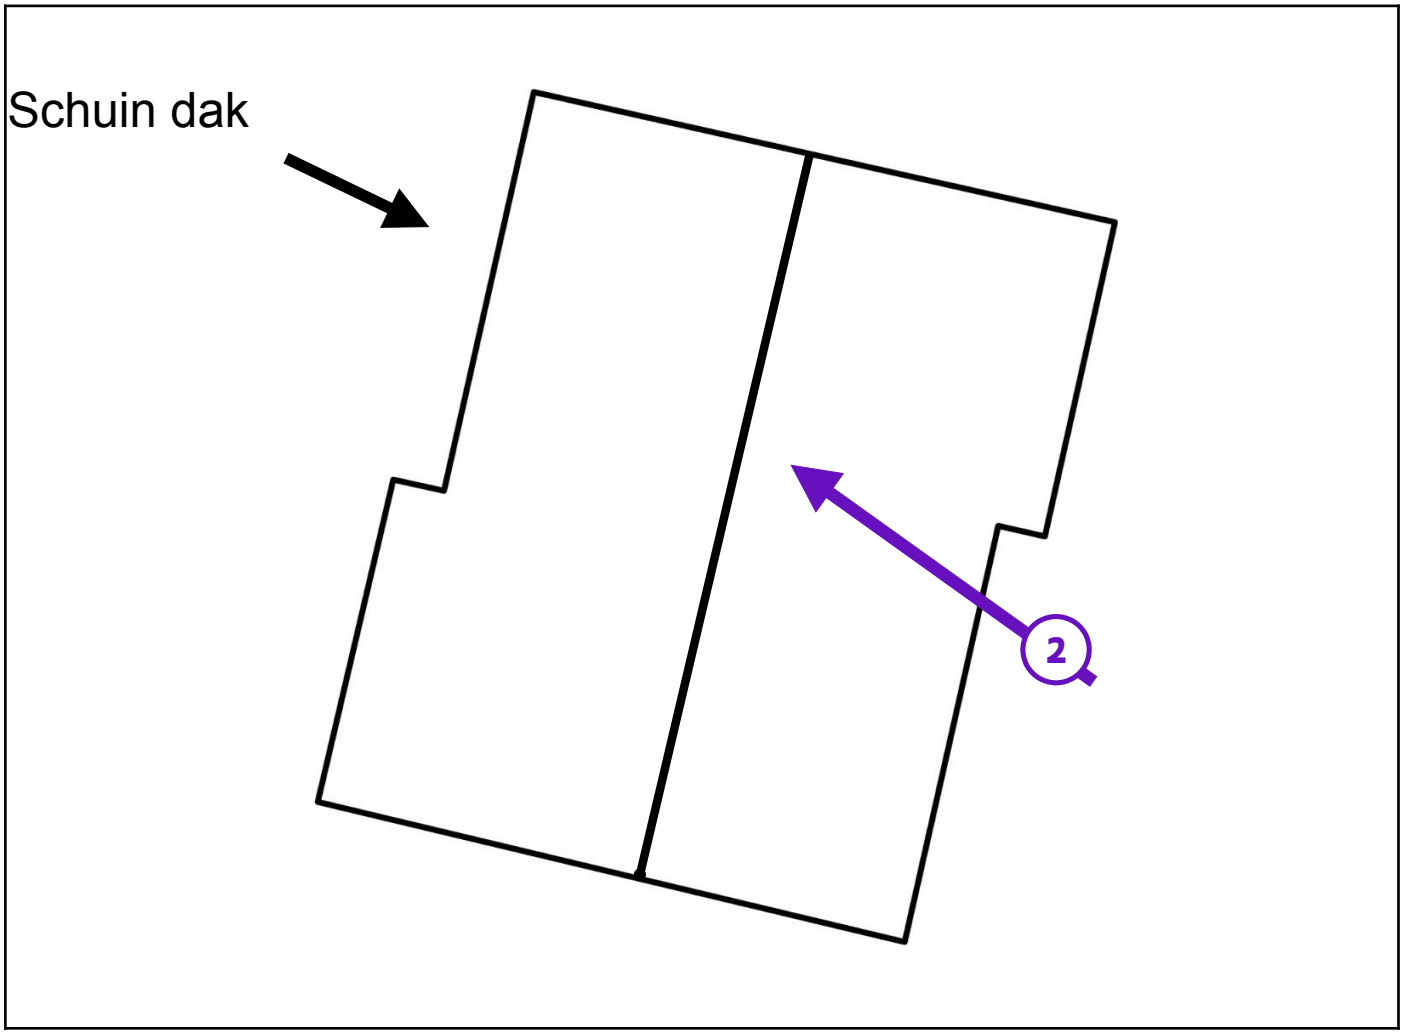
Plan 1.7: Hoofdgebouw plan dak

Beschrijving	Type	Actie
2. Schouw	Beperking	-

Reden: Het te onderzoeken materiaal situeert zich hoger dan 3,50 m te rekenen vanaf een veilige ondergrond

Uitleg van de asbestdeskundige: De schouw bevat binnenin mogelijk een asbestcement rookgaskanaal. Laat dit onderzoeken bij eventuele werken.
