Asbestinventarisattest

Vuurkruisenlaan 11, 3500 Hasselt

Attestnummer : **20260814-000188.000**
Uitgegeven op : **14.08.2026**
Geldig tot : **Onbeperkt** (tenzij de toestand wijzigt)

Asbestveilig (maar mogelijk niet asbestvrij)

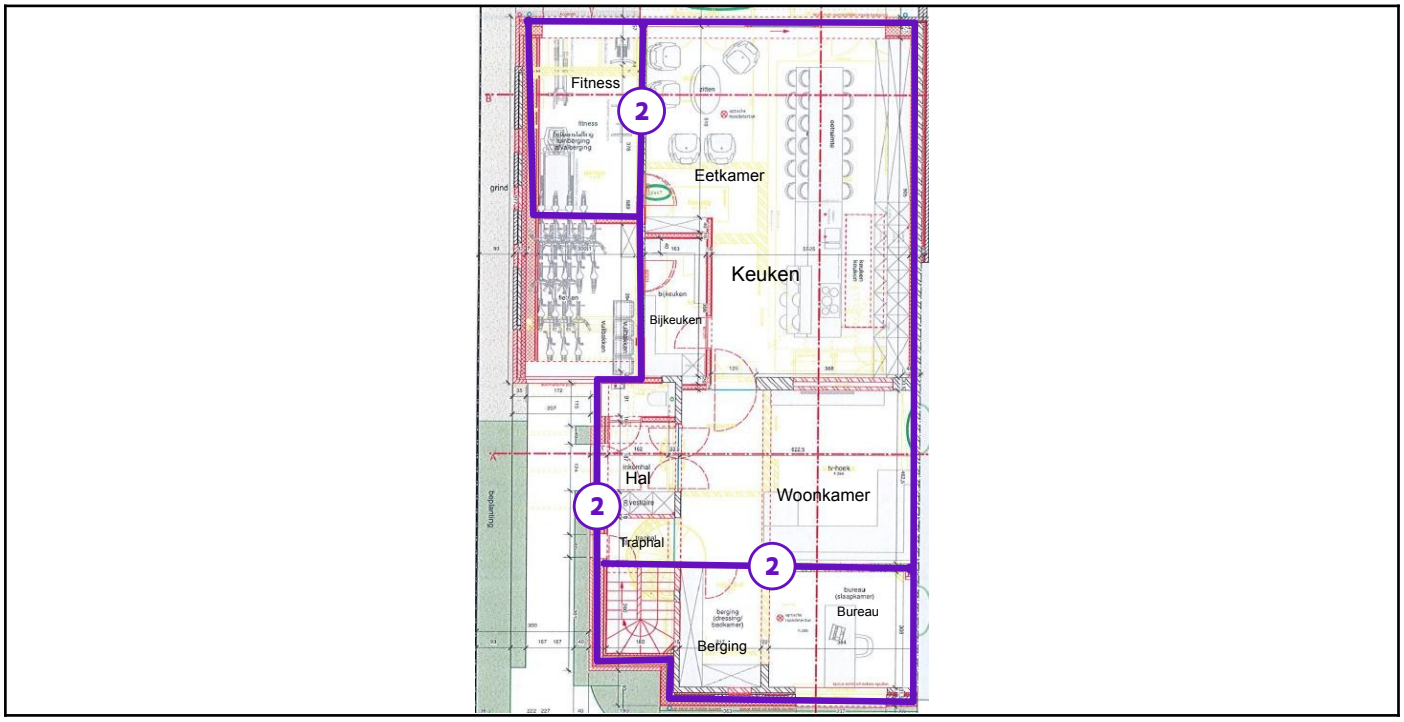
Plan 1.1: Hoofdgebouw plan V-0 Pleisterwerk muren

Beschrijving	Type	Actie
2. Pleisterwerk wanden	Overige ruimte of materiaal	-

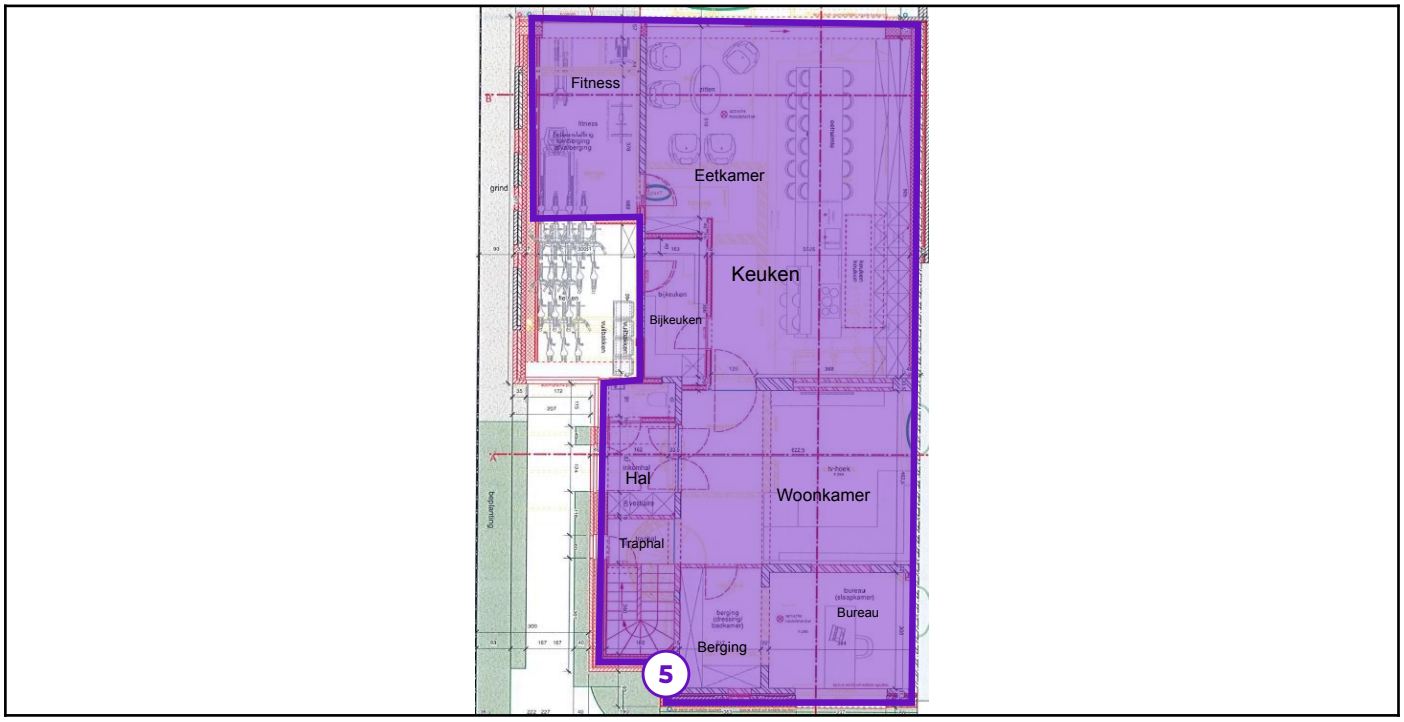
Plan 1.2: Hoofdgebouw plan V-0 Pleisterwerk plafond

Beschrijving	Type	Actie
5. Plafonds bestaande uit voorzetpanelen	Overige ruimte of materiaal	-

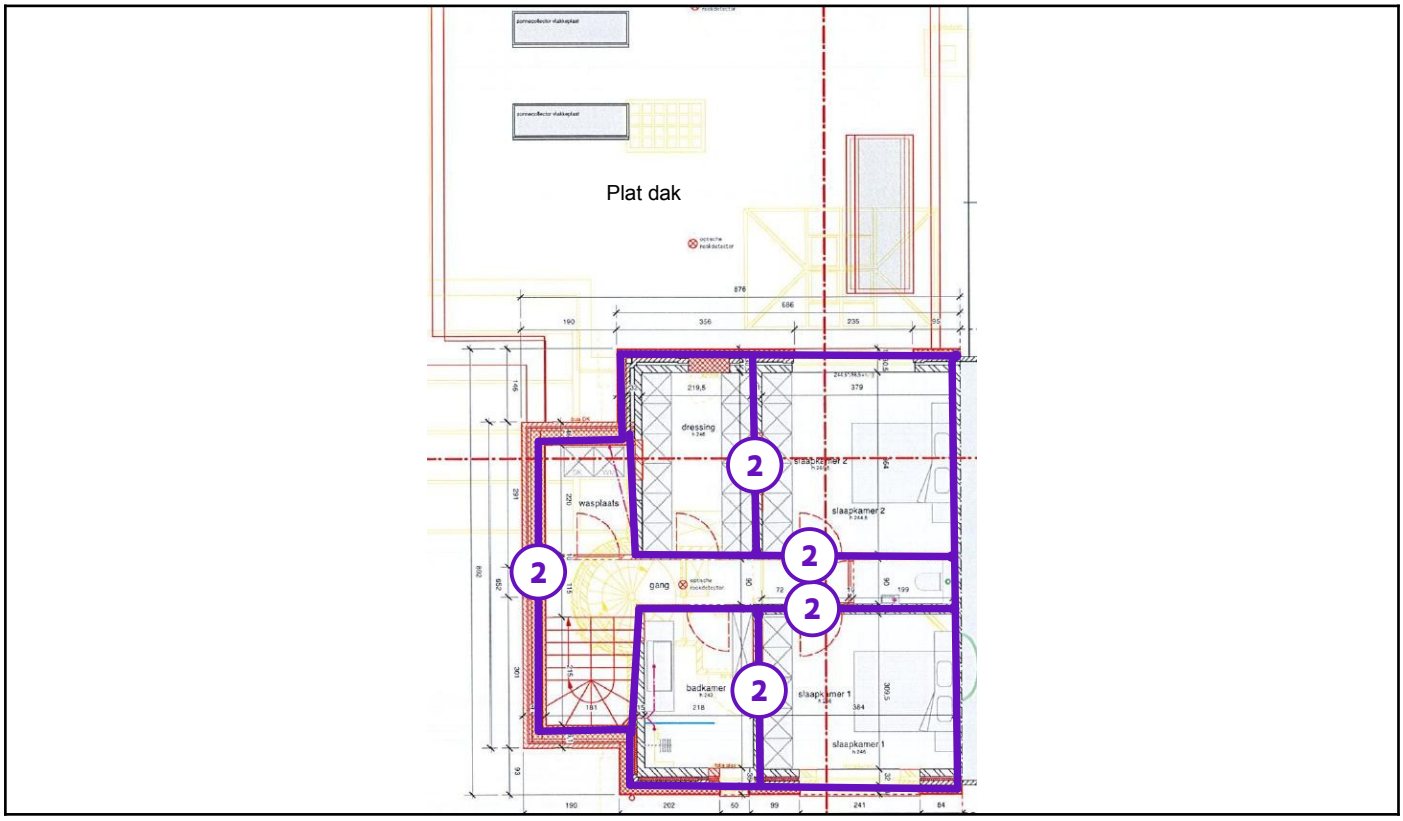
Plan 1.3: Hoofdgebouw plan V+1 Pleisterwerk muren

Beschrijving	Type	Actie
2. Pleisterwerk wanden	Overige ruimte of materiaal	-

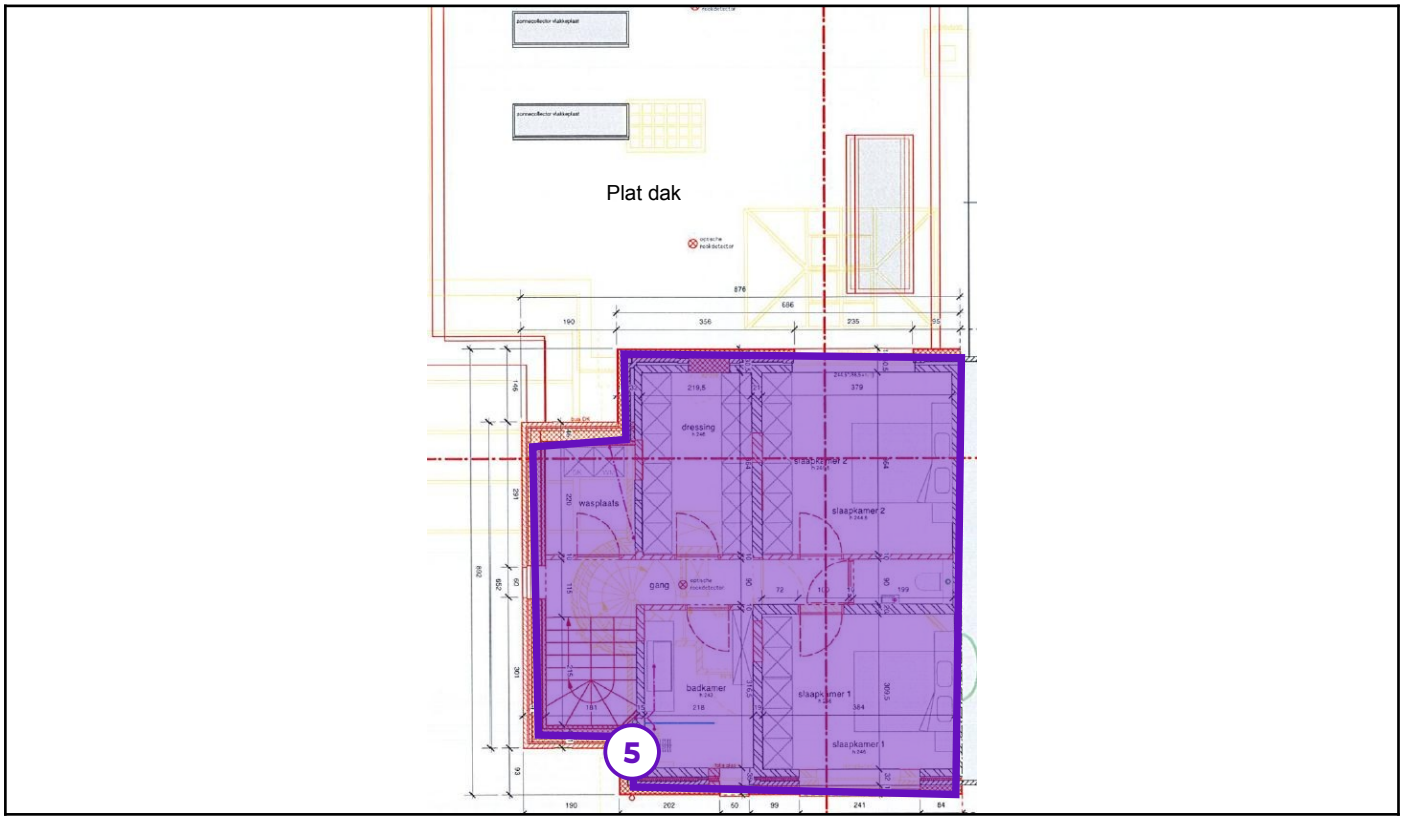
Plan 1.4: Hoofdgebouw plan V+1 Pleisterwerk plafond

Beschrijving	Type	Actie
5. Plafonds bestaande uit voorzetpanelen	Overige ruimte of materiaal	-

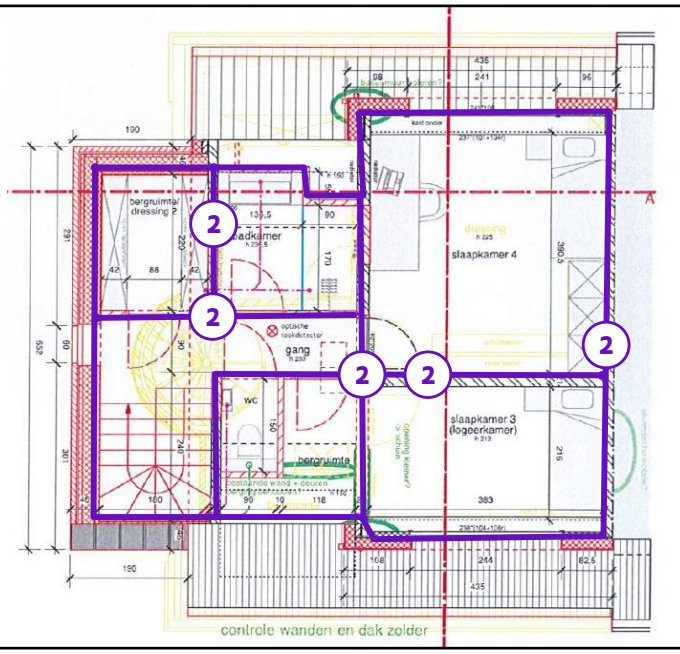
Plan 1.5: Hoofdgebouw plan V+2 Pleisterwerk muren

Beschrijving	Type	Actie
2. Pleisterwerk wanden	Overige ruimte of materiaal	-

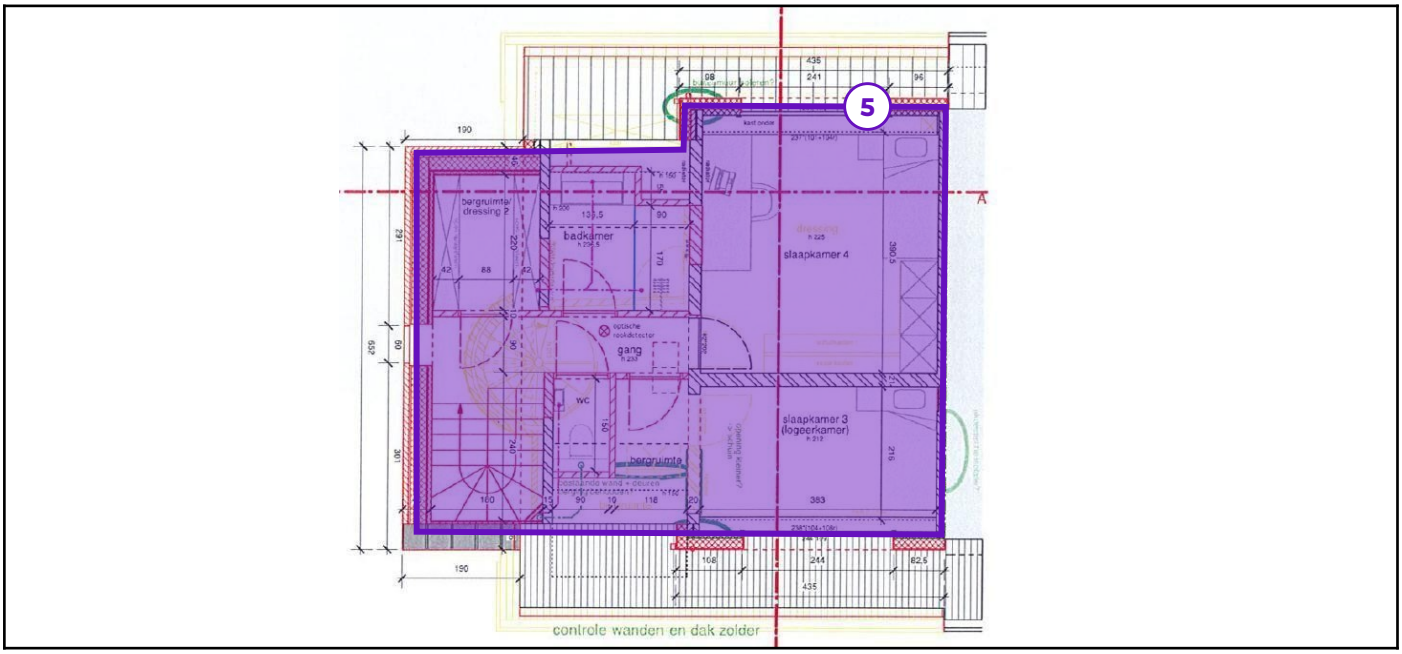
Plan 1.6: Hoofdgebouw plan V+2 Pleisterwerk plafond

Beschrijving	Type	Actie
5. Plafonds bestaande uit voorzetpanelen	Overige ruimte of materiaal	-

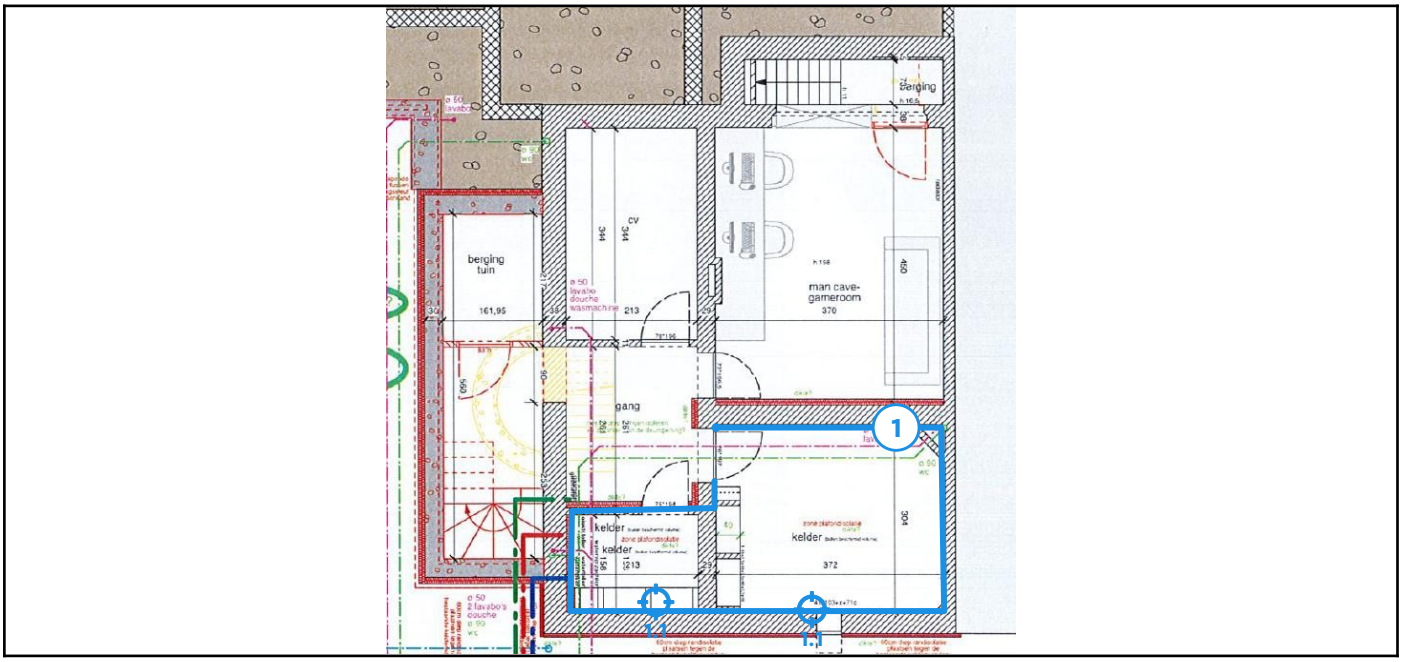
Plan 1.7: Hoofdgebouw plan V-1

Beschrijving	Type	Actie
1. Cementen smeerlaag binnen (kelder)	Geen asbest	-
1.1 Code: MM-01	Mengmonster	-

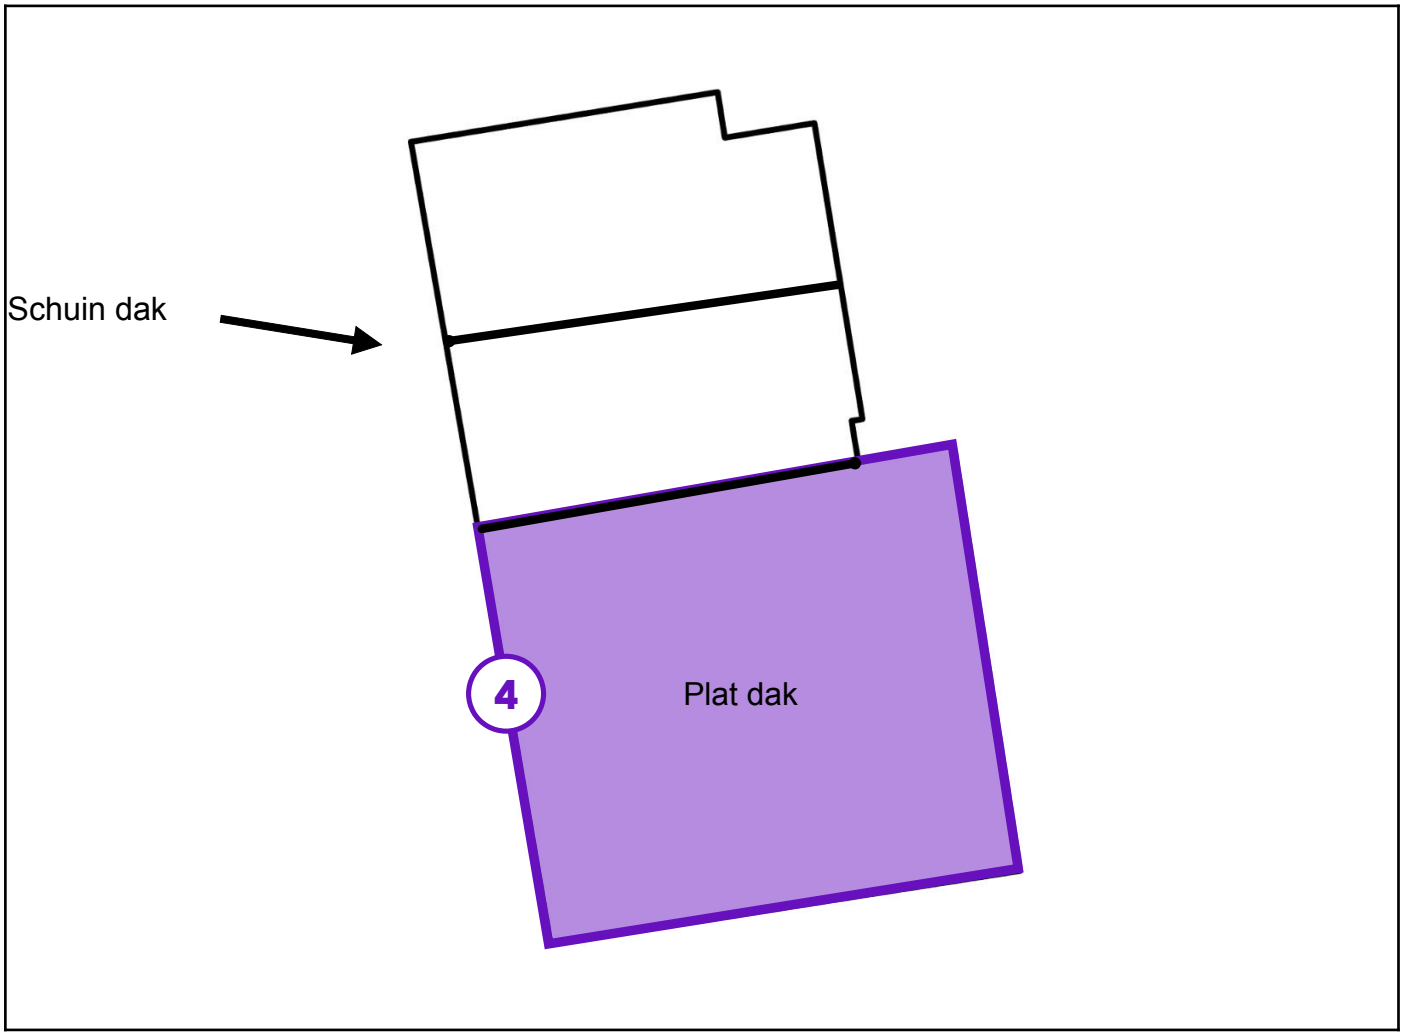
Plan 1.8: Hoofdgebouw plan dak

Beschrijving	Type	Actie
4. Dakbedekking plat dak (niet verdacht)	Overige ruimte of materiaal	-

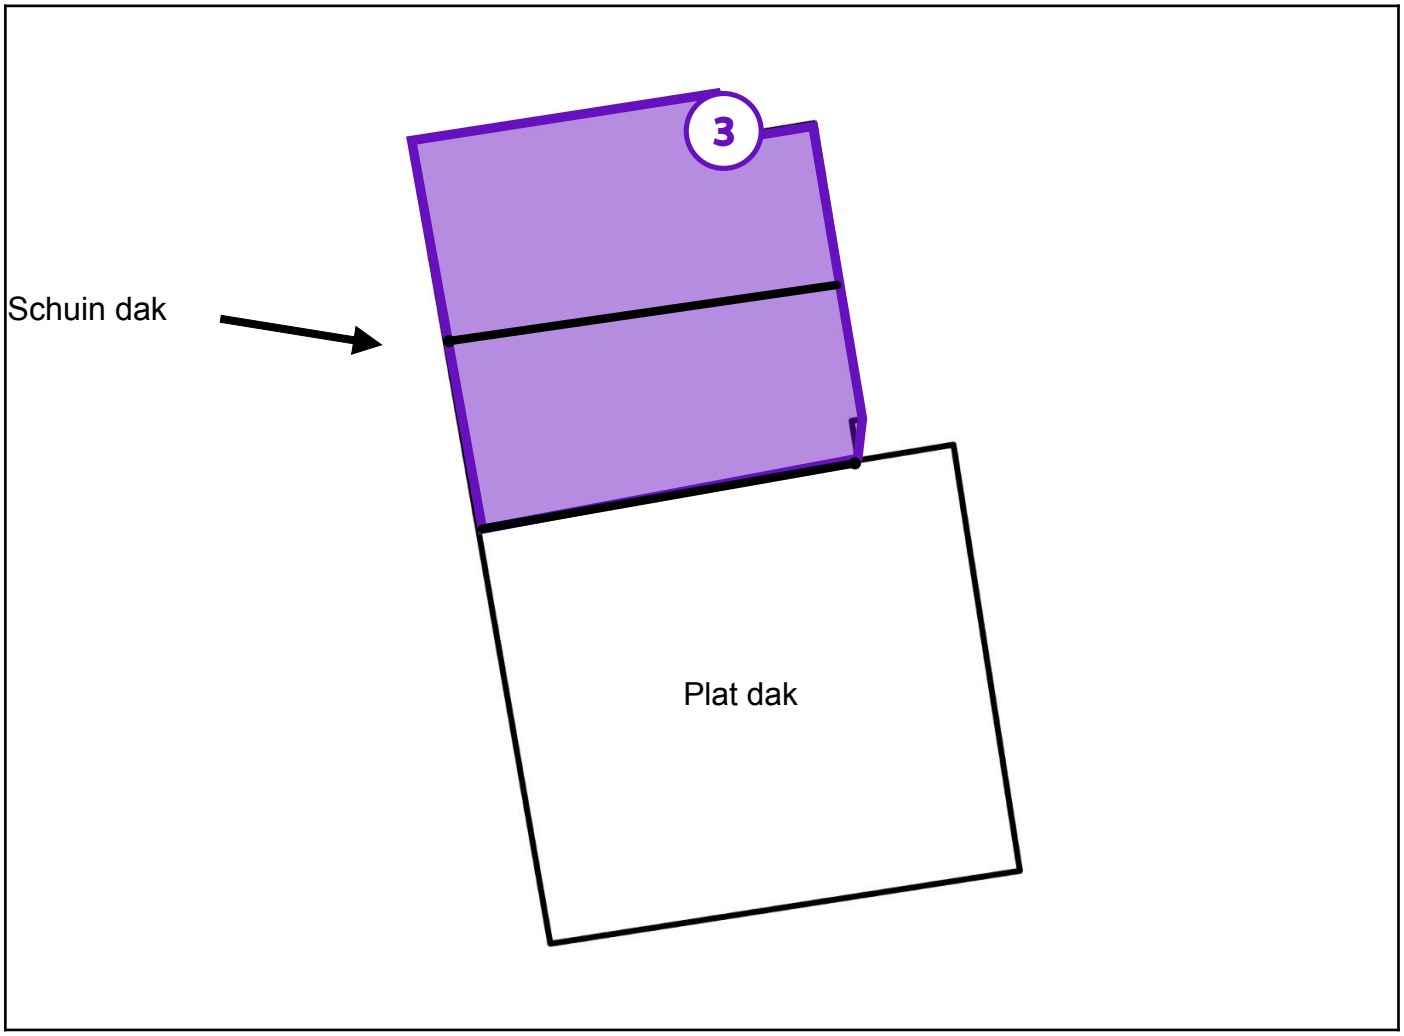
Plan 1.9: Hoofdgebouw plan dak

Beschrijving	Type	Actie
3. Dakbedekking bestaande uit pannen (niet verdacht)	Overige ruimte of materiaal	-

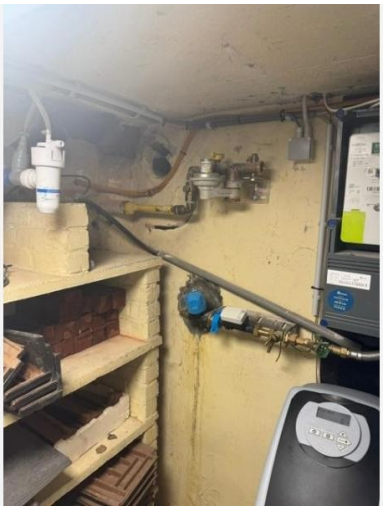
Beschrijving	Notitie	Terug te vinden op plannen
Fiche 2: Pleisterwerk wanden	De woning heeft een totaalrenovatie ondergaan, waarbij alle bestaande pleisterwerken volledig werden verwijderd en opnieuw aangebracht.	Plan 1.1: Hoofdgebouw plan V-0 Pleisterwerk muren Plan 1.3: Hoofdgebouw plan V+1 Pleisterwerk muren Plan 1.5: Hoofdgebouw plan V+2 Pleisterwerk muren
Fiche 3: Dakbedekking bestaande uit pannen (niet verdacht)	De dakbedekking is niet-asbestverdacht.	Plan 1.9: Hoofdgebouw plan dak
Fiche 4: Dakbedekking plat dak (niet verdacht)	De dakbedekking (EPDM) is niet asbestverdacht. Het is niet uitgesloten dat de EPDM werd gelegd op bestaande, mogelijk asbestverdachte roofing. Bij werken, laat dit controleren.	Plan 1.8: Hoofdgebouw plan dak

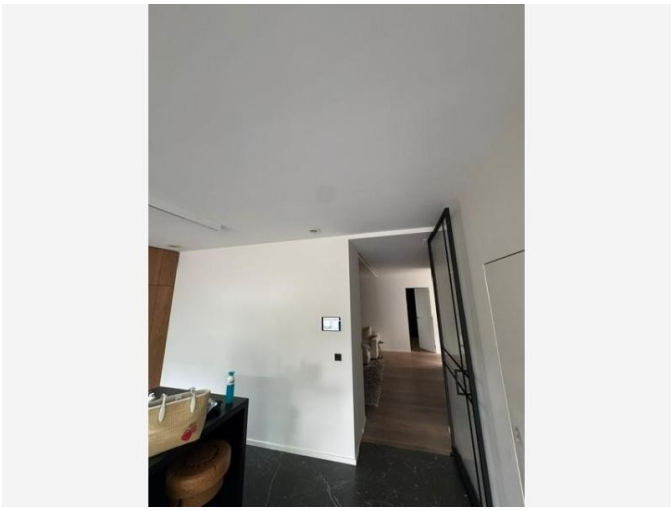
Beschrijving	Notitie	Terug te vinden op plannen
Fiche 5: Plafonds bestaande uit voorzetpanelen	Er is geen pleisterwerk plafond waarneembaar in de woning.	Plan 1.2: Hoofdgebouw plan V-0 Pleisterwerk plafond Plan 1.4: Hoofdgebouw plan V+1 Pleisterwerk plafond Plan 1.6: Hoofdgebouw plan V+2 Pleisterwerk plafond

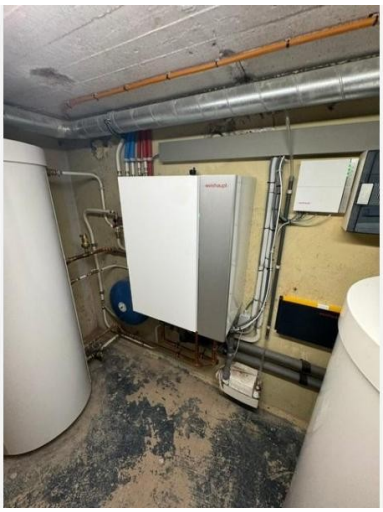
Beschrijving	Notitie	Terug te vinden op plannen
Fiche 6: CV-ketel (niet aanwezig)	Er is geen aparte CV-ketel aanwezig op de inspectielocatie.	-
Fiche 7: Leidingisolatie (niet aanwezig)	Er is geen asbestverdachte leidingisolatie aanwezig.	-
Fiche 8: Liftinfrastructuur (niet aanwezig)	Er is geen liftinfrastructuur aanwezig op de inspectielocatie.	-
Fiche 9: Schouw/rookgaskanaal (niet aanwezig)	Er is geen waarneembaar rookgaskanaal aanwezig op de inspectielocatie.	-
Fiche 10: Geen asbestverdacht onderdak aangetroffen	Langs de binnenkant van het dak werd geen asbestverdacht onderdak aangetroffen. Dit betekent niet dat er geen onderdak aanwezig kan zijn op plaatsen die niet gecontroleerd werden. Bij werken, laat een eventueel aangetroffen onderdak controleren op aanwezigheid van asbest.	-
Fiche 11: Mastiek/kit (niet aanwezig)	Er is geen asbestverdachte mastiek/kit aanwezig.	-
