Asbestinventarisatetest

Nieuwstraat 199, 3590 Diepenbeek

Attestnummer : 20240515-000075.000

Uitgegeven op : 15.05.2024

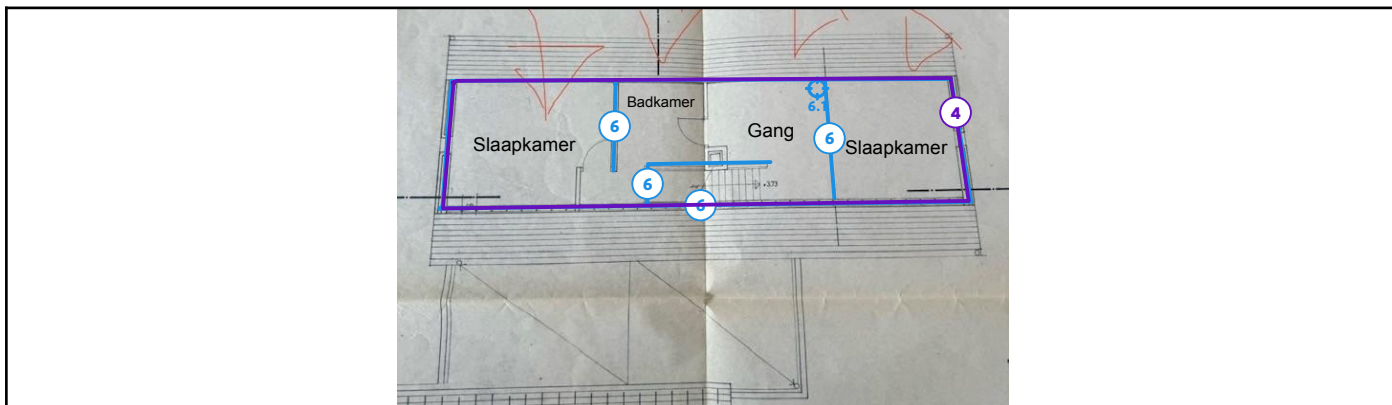
Plan 1.2: Hoofdgebouw plan V+1

Beschrijving	Type	Actie
4. Geen pleisterwerk plafond	Advies	-
6. Pleisterwerk muren	Geen asbest	-
6.1 Code: MM-01	Mengmonster	-

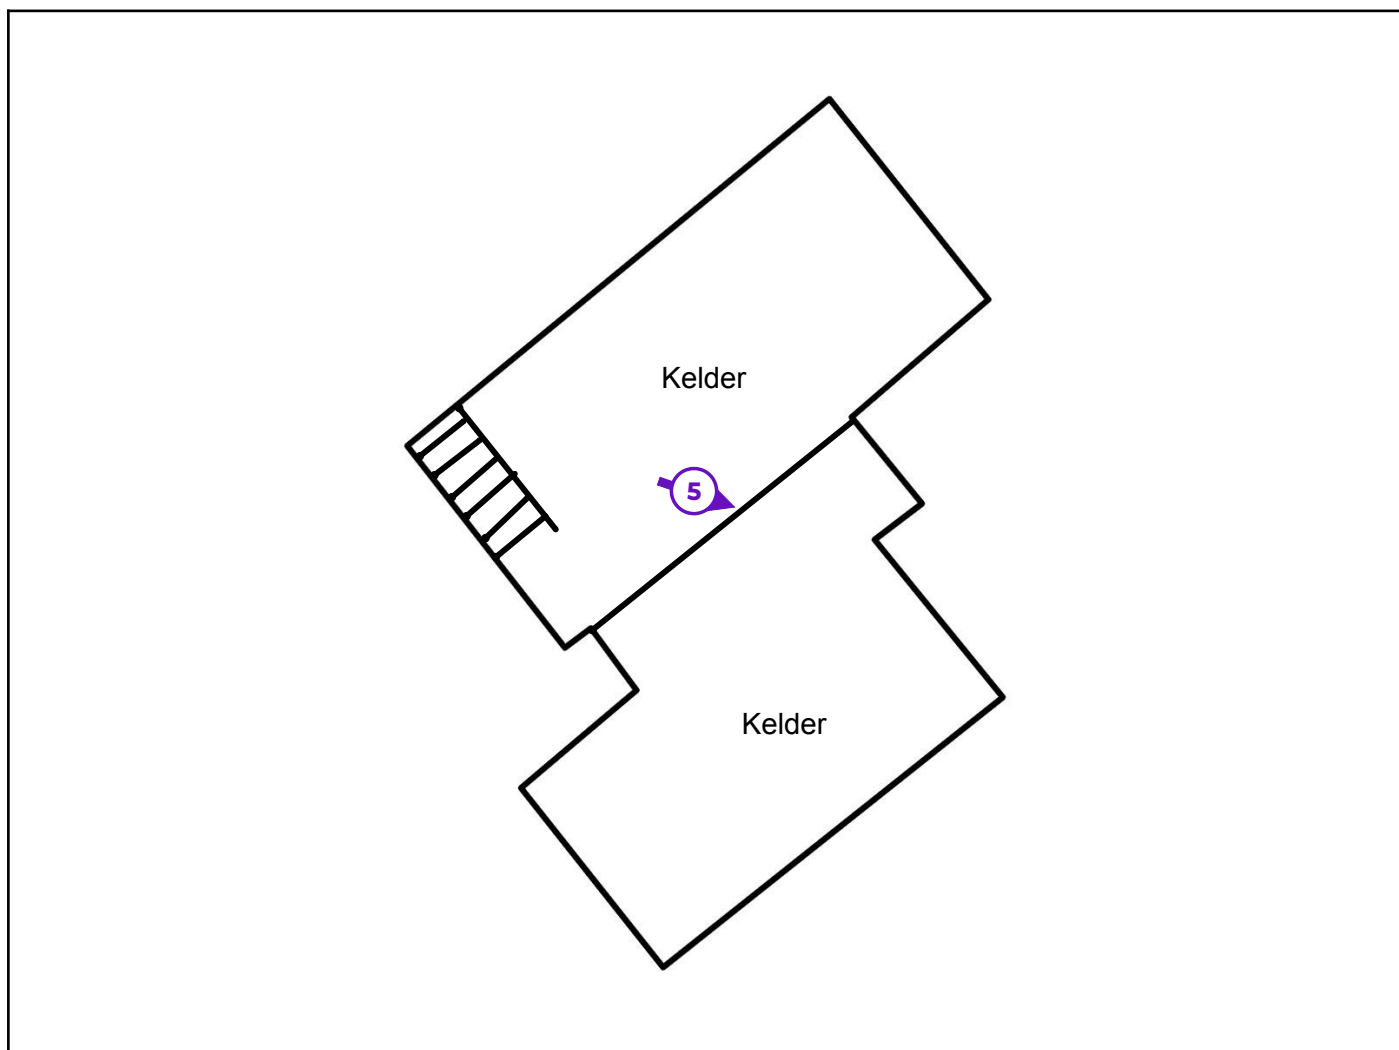
Plan 1.3: Hoofdgebouw plan- V-1

Beschrijving	Type	Actie
5. Bakeliet toepassing (leverancier)	Advies	-
