# Asbestinventarisatetest

Vossenbergsstraat 12, 3520 Zonhoven

Attestnummer : 20240709-000165.000

Uitgegeven op : 09.07.2024

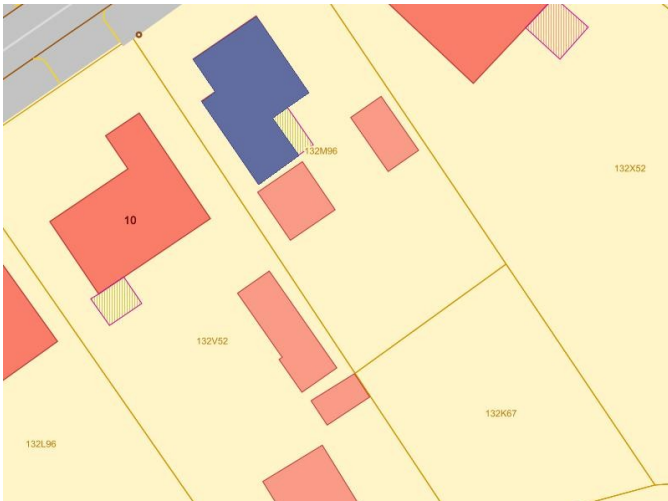
## Zone 1: Hoofdgebouw

- 2 Asbestmaterialen**
- 0 Beperkingen
- 0 Uitsluitingen
- 0 Roerende goederen
- 0 Puin, steenslag, (water)bodem
- 4 Adviezen**
- 3 Geen asbest**

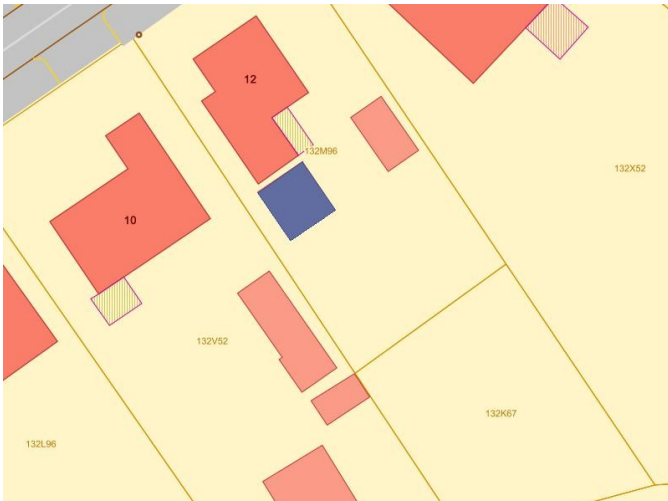
## Zone 2: Bijgebouw

- 1 **Asbestmateriaal**
- 0 Beperking
- 0 Uitsluiting
- 0 Roerend goed
- 0 Puin, steenslag, (water)bodem
- 0 Advies
- 0 Geen asbest

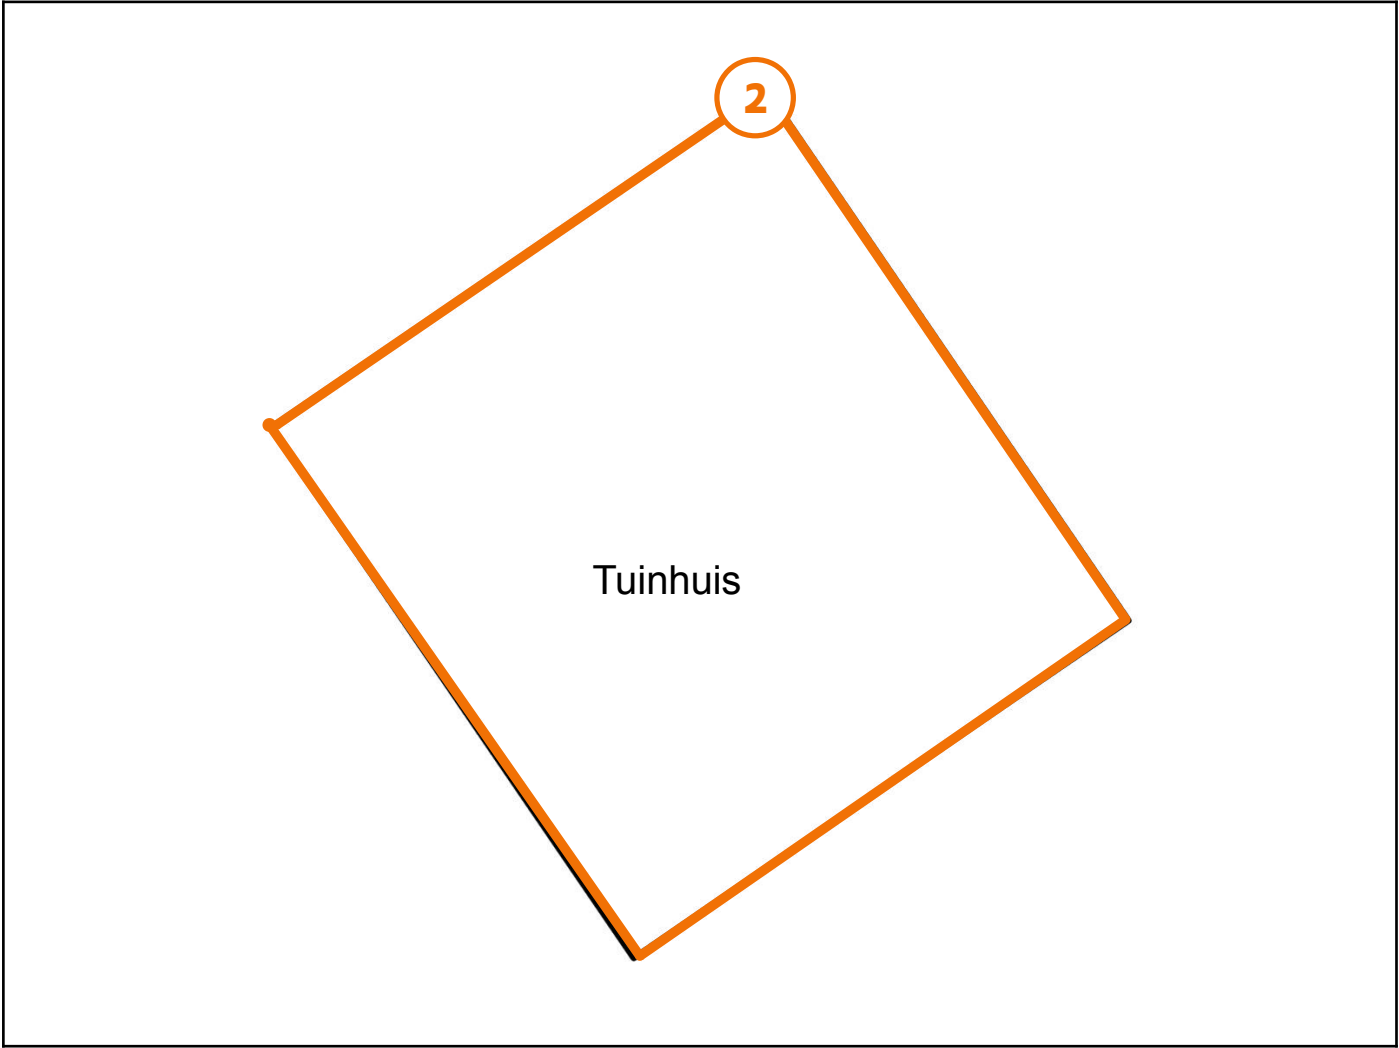
## Plan 2.1: Bijgebouw plan tuinhuis

| Beschrijving | Type | Actie |
|---|---|---|
| 2. Golfplaten dak (garage) | Asbestmateriaal | Verwijderen |

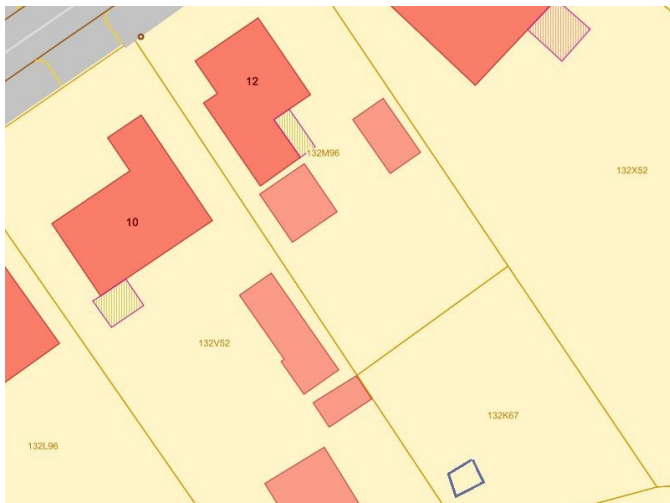
## Zone 4: Constructie

- 1 Asbestmateriaal**
- 0 Beperking
- 0 Uitsluiting
- 0 Roerend goed
- 0 Puin, steenslag, (water)bodem
- 0 Advies
- 0 Geen asbest
